Asbestinventarisatetest

Gustaaf Garittestraat 50, 2600 Antwerpen
Gemeenschappelijke delen

Attestnummer : 20260312-000080.000

Niet-asbestveilig

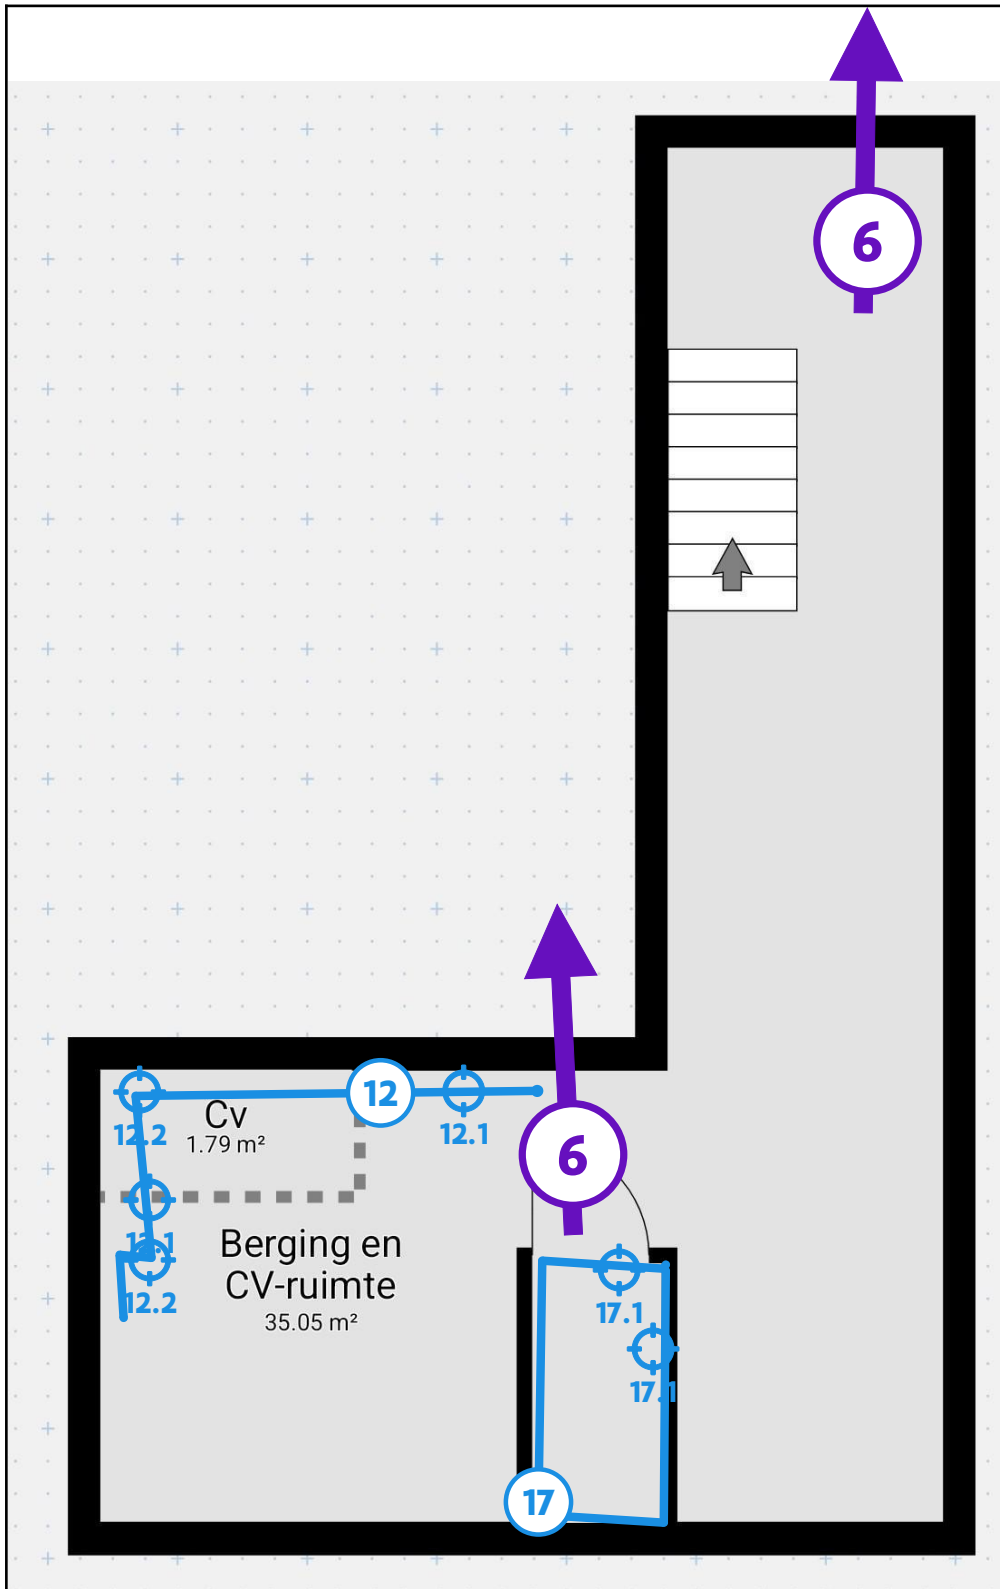
Plan 1.2: Kelder

6. Kruipkelders gebouw	Beperking	-
12. Leidingisolatie met gips stookplaats	Geen asbest	-
12.1 Code: 6.1	Mengmonster	-
12.2 Code: 6.2	Mengmonster	-
17. Cementering binnenwanden kelderberging	Geen asbest	-
17.1 Code: 1.3	Mengmonster	-

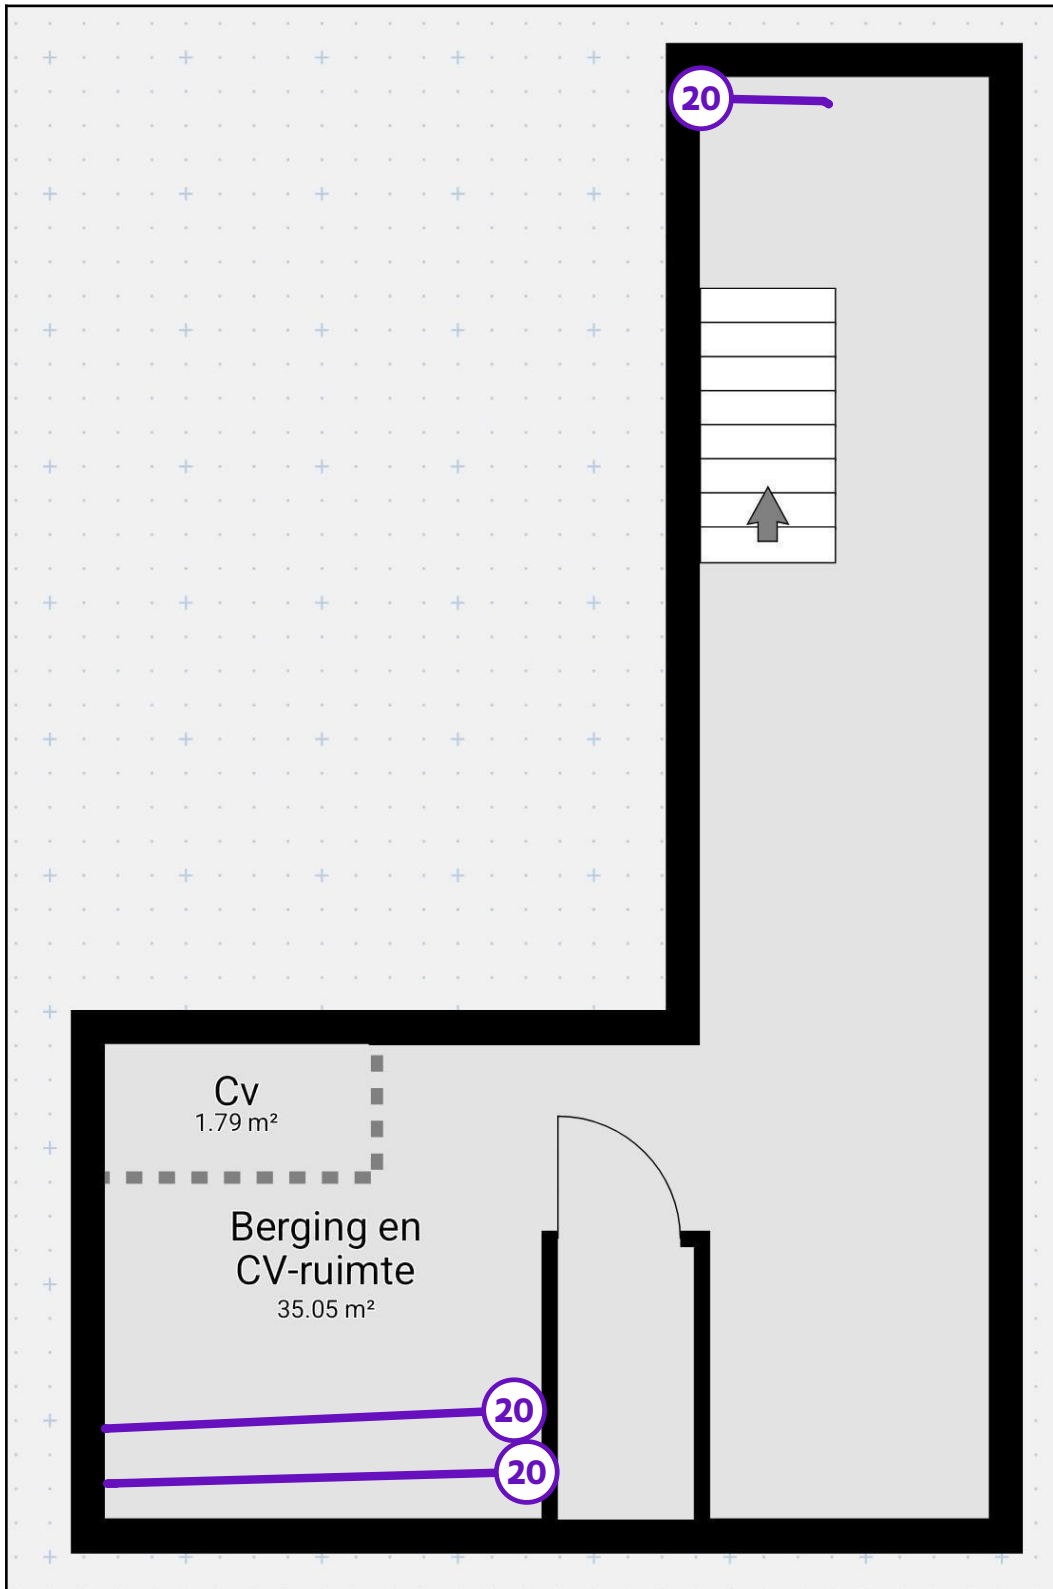
Plan 1.3: Kelder

20. Niet-asbestverdachte leidingisolatie stookplaats	Overige ruimte of materiaal	-
---	-----------------------------	---

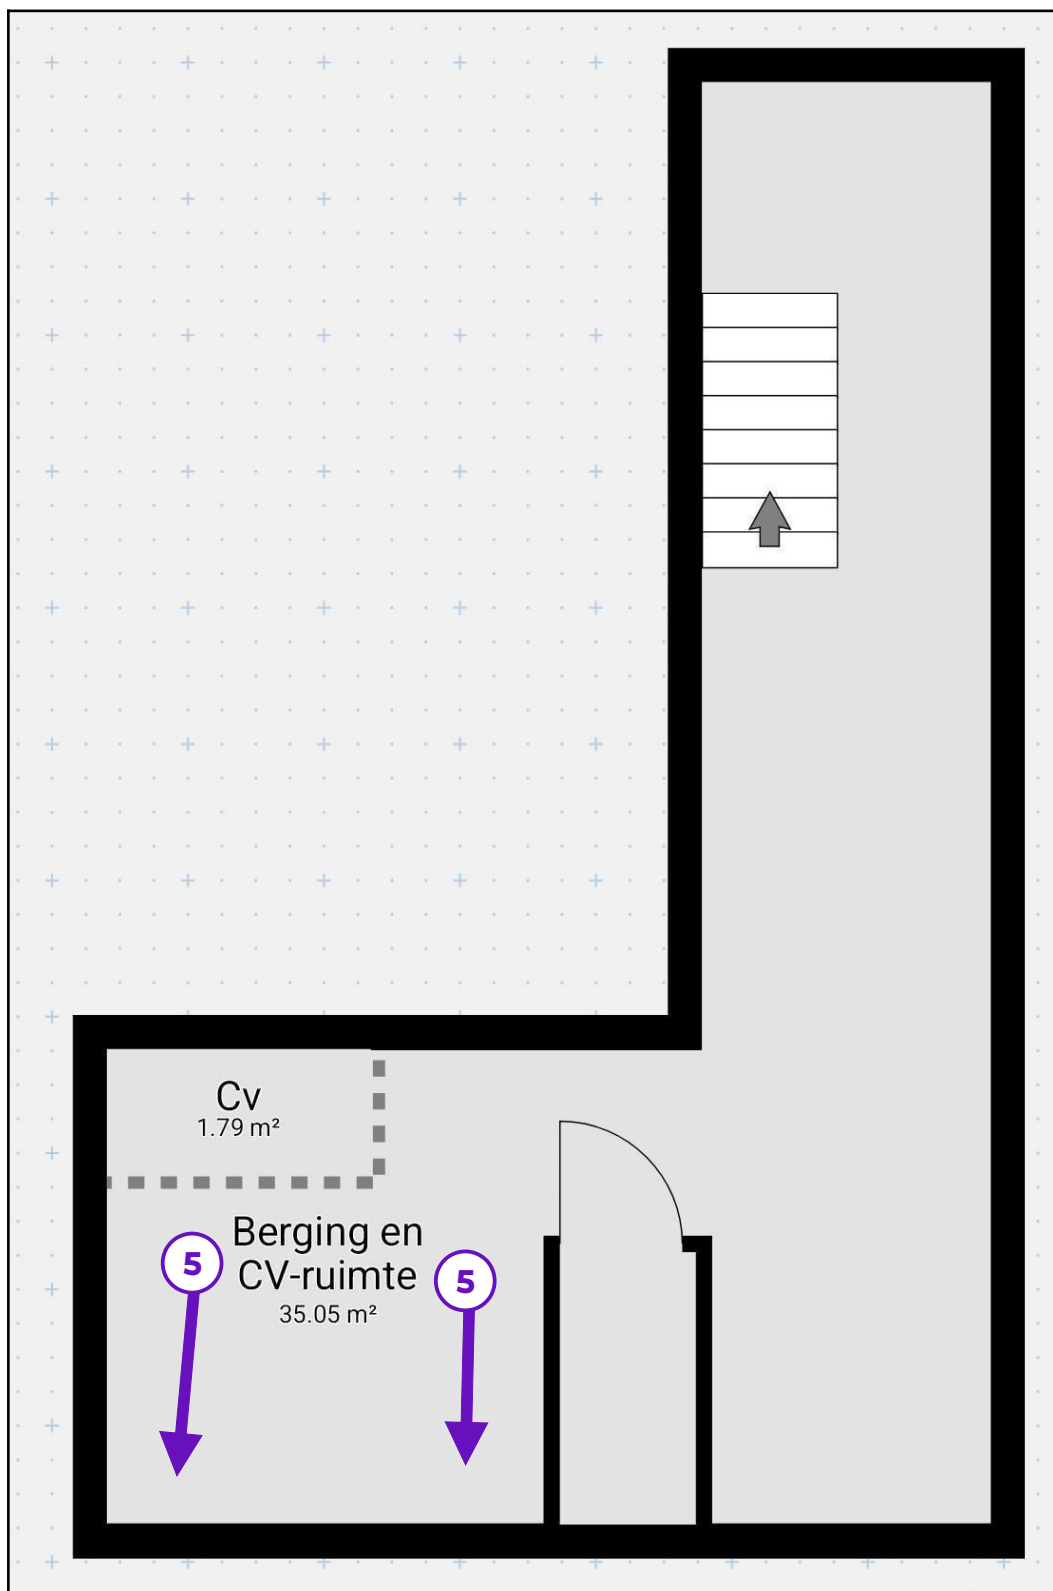
Plan 1.4: Kelder

5. Asbestverdachte stookketels	Beperking	-
--------------------------------	-----------	---

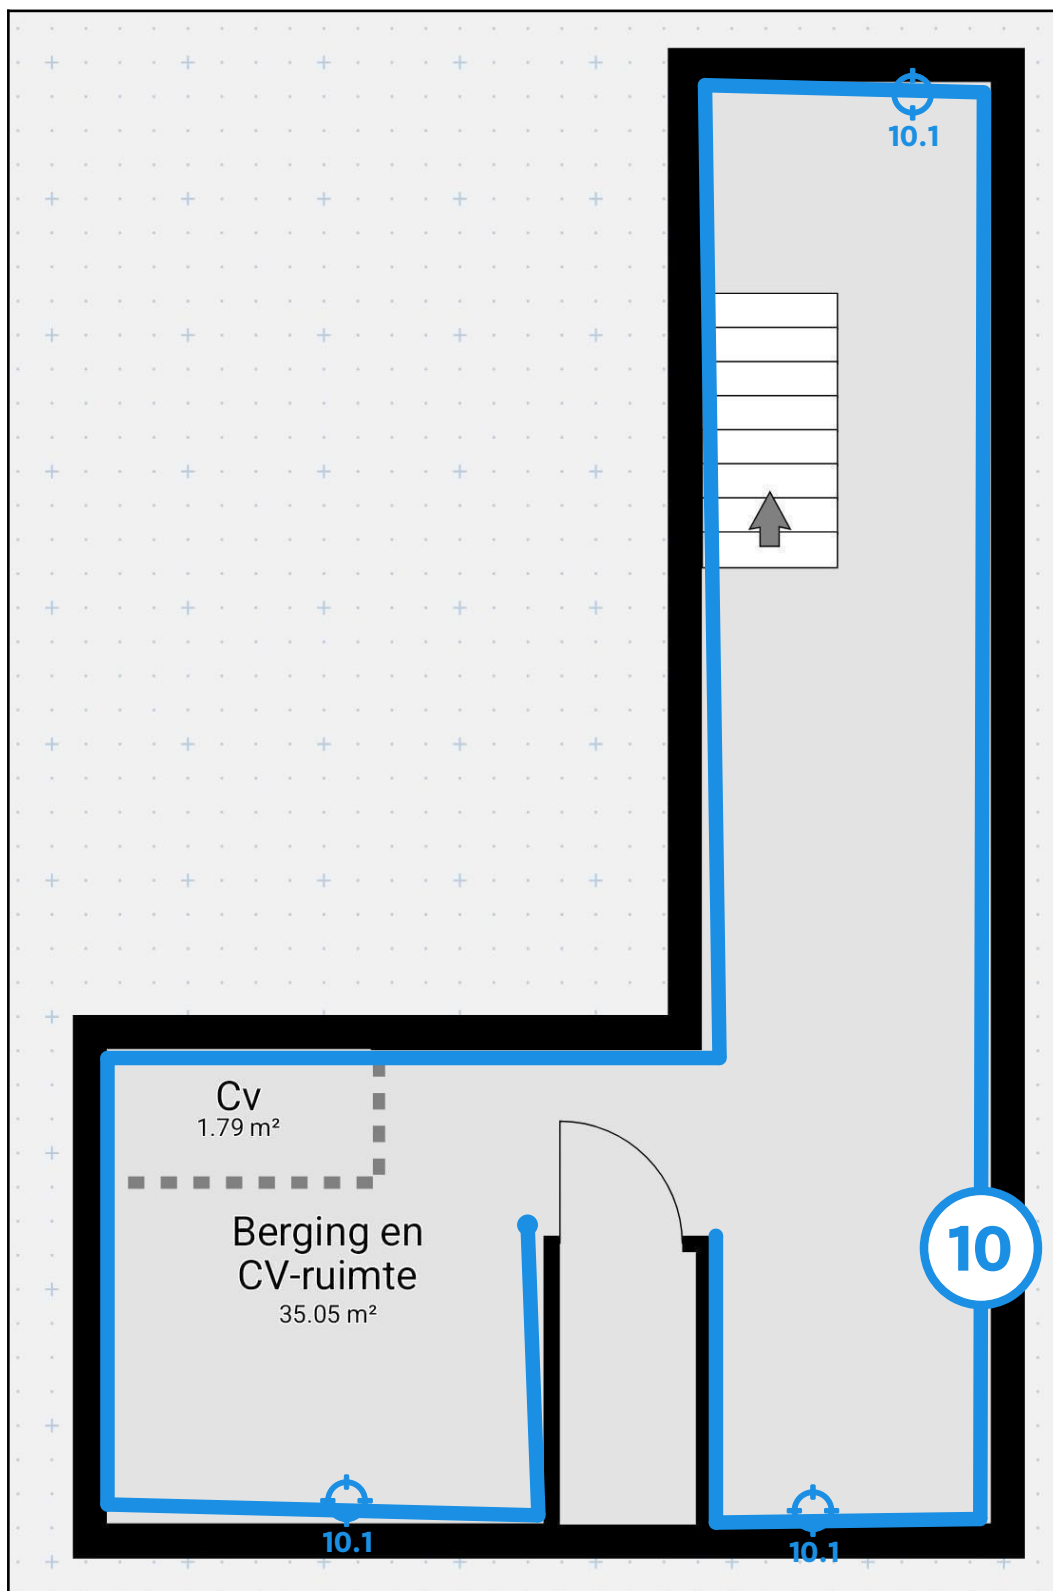
Plan 1.5: Kelder

10. Cementering/ pleisterwerk binnenmuren stookplaats	Geen asbest	-
10.1 Code: 1.2	Mengmonster	-

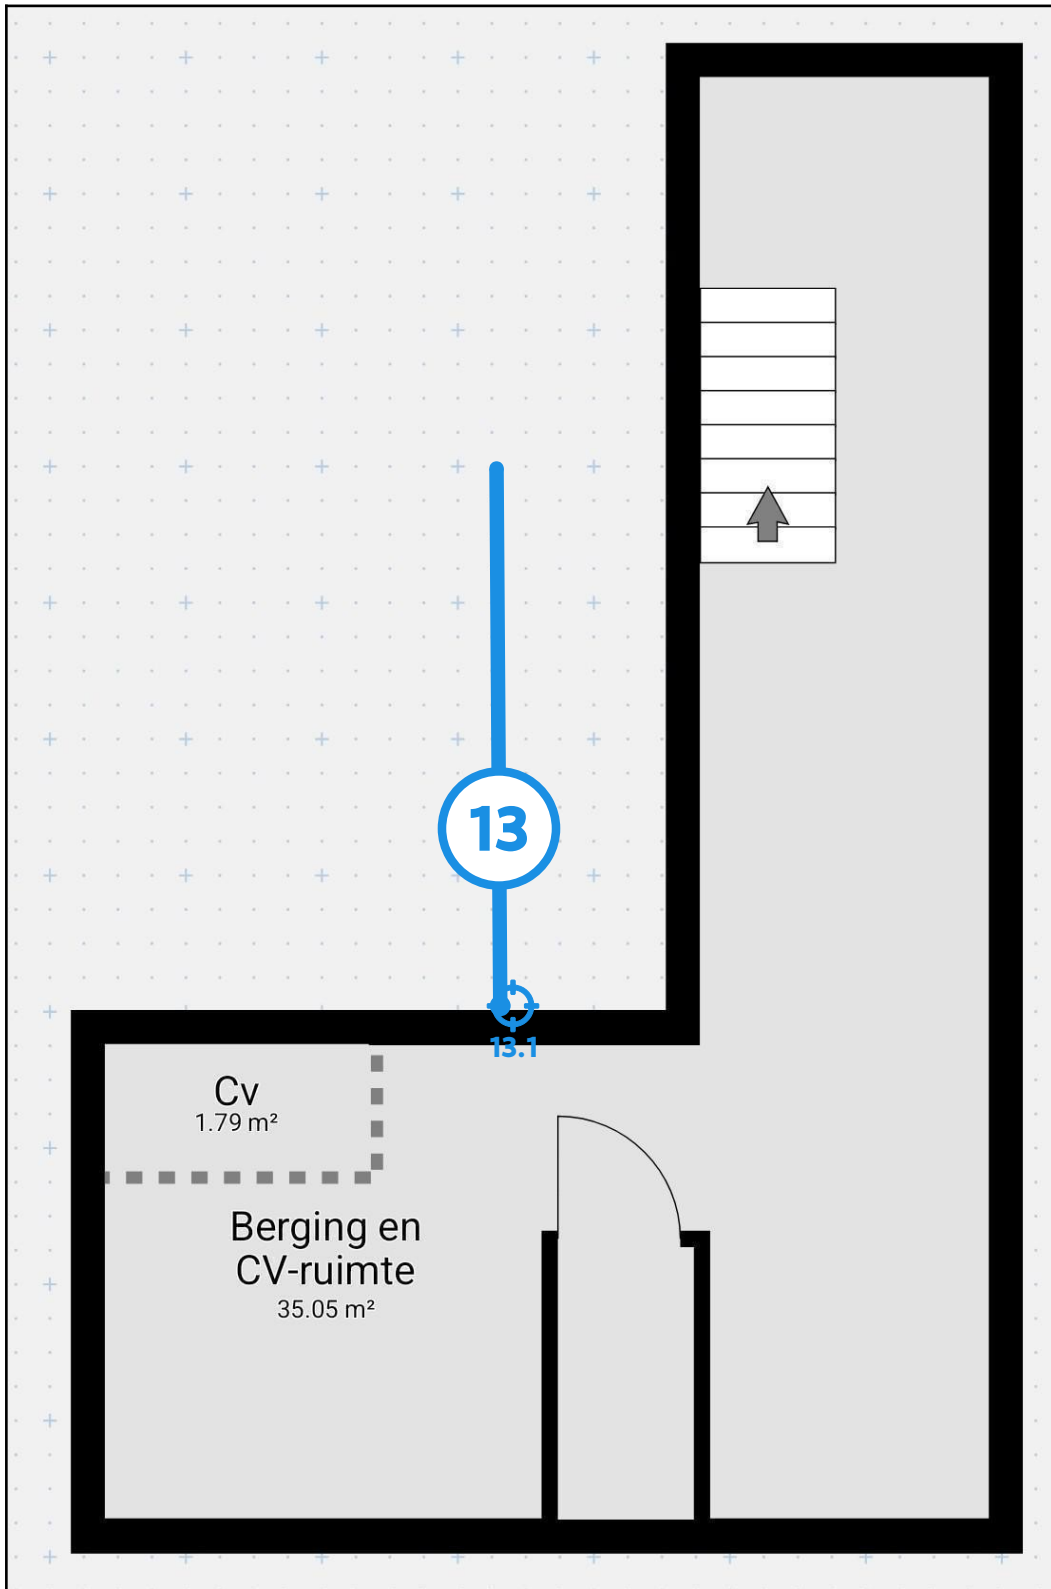
Plan 1.6: Kelder

13. Pakking (roofing) leidingisolatie kruipkelders	Geen asbest	-
13.1 Code: 5.1	Puntmonster	-

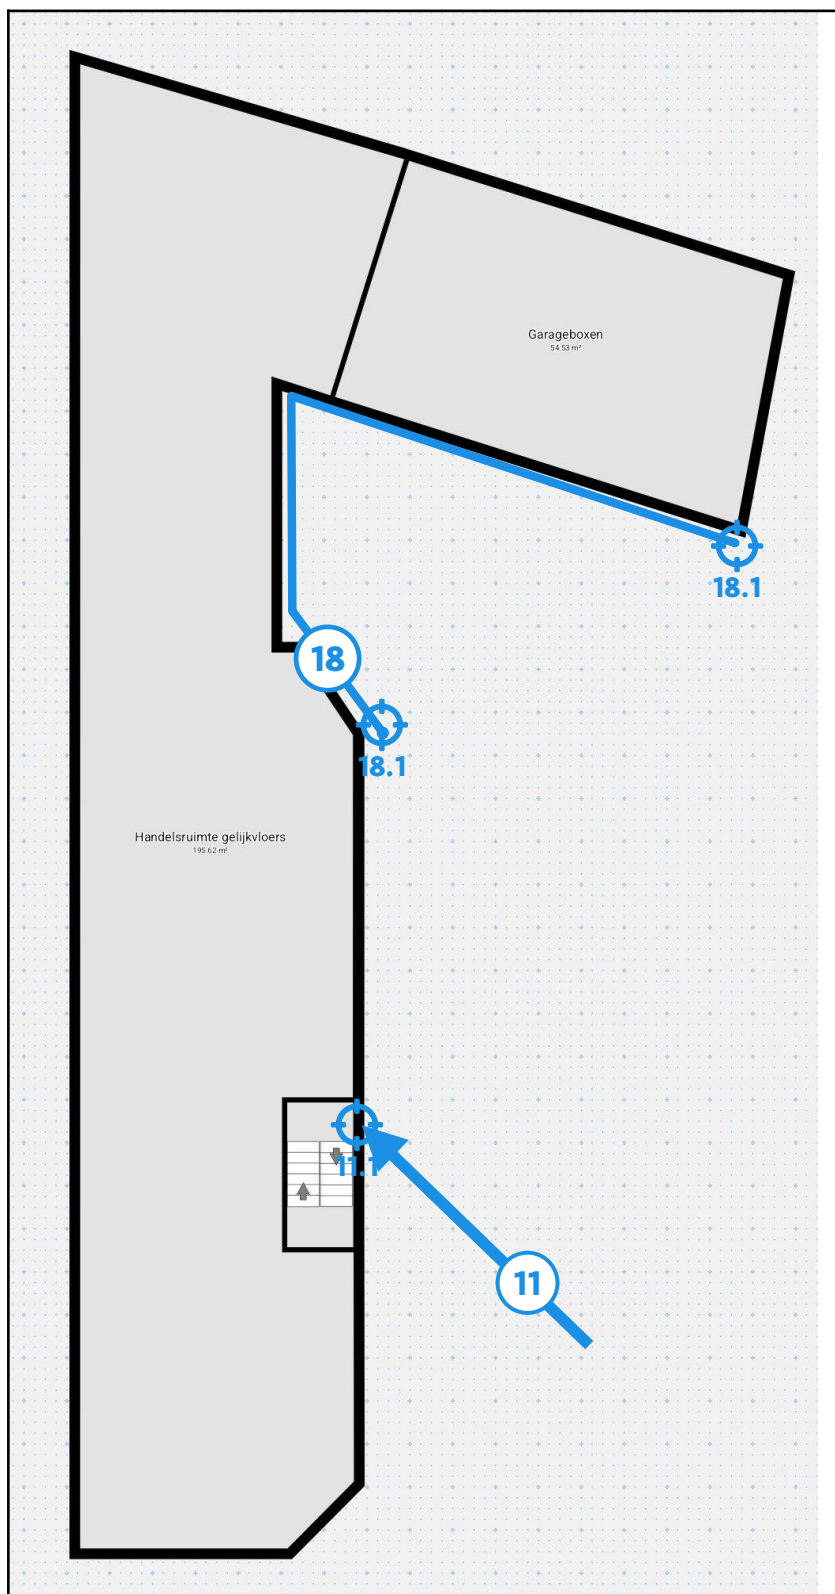
Plan 1.7: Gelijkvloers

11. Stopverf tussen glas en kader voordeur trappenhal	Geen asbest	-
11.1 Code: 4.1	Puntmonster	-
18. Crepi achtergevels gebouw	Geen asbest	-
18.1 Code: 1.4	Mengmonster	-

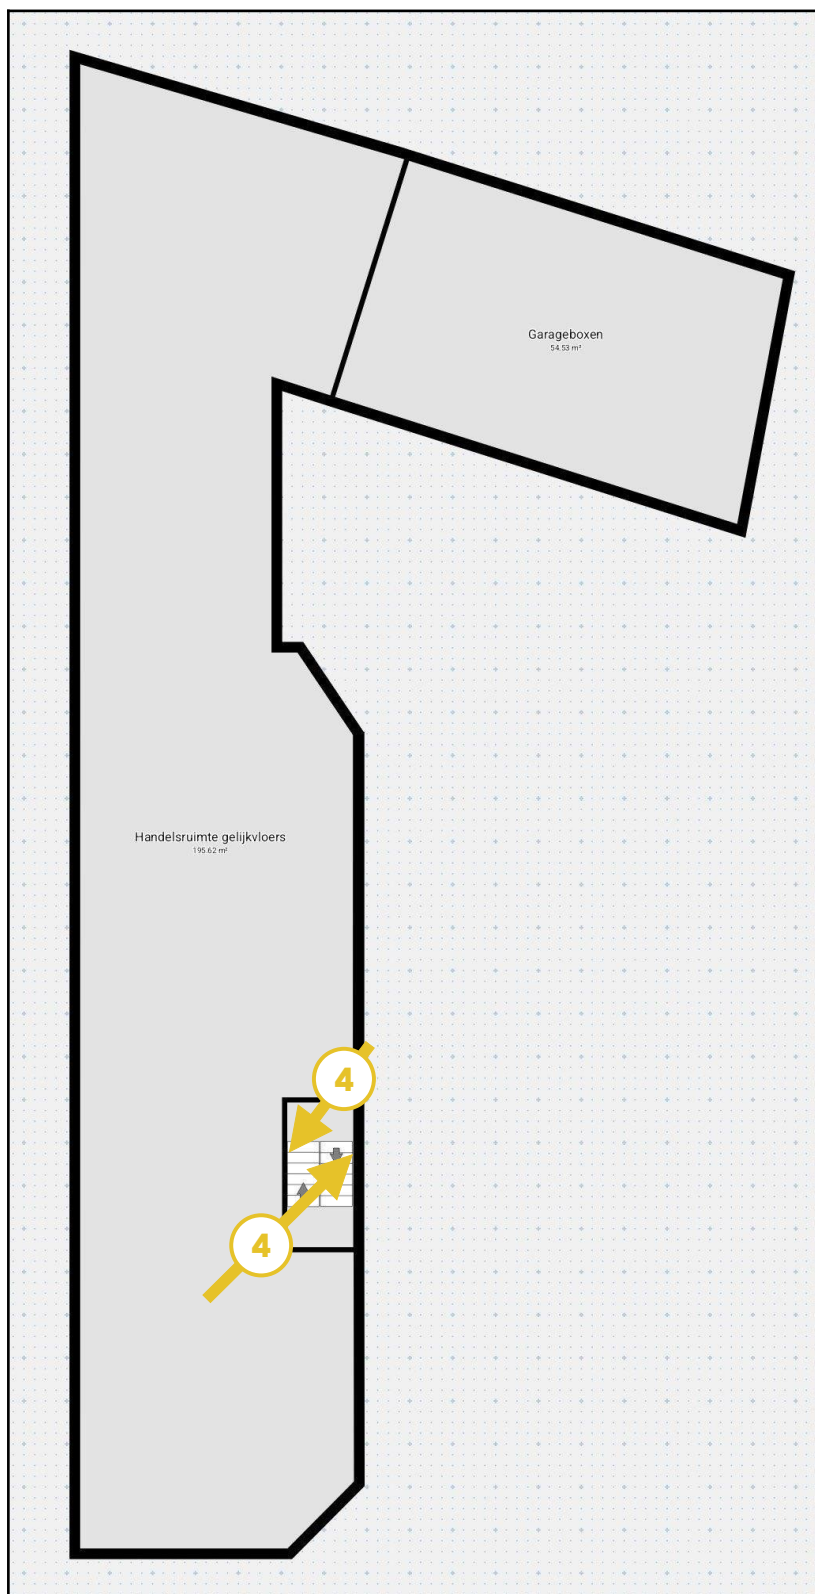
Plan 1.8: Gelijkvloers

4. Bakeliet elektrische installaties
gemeenschappelijke delen

Asbestmateriaal

Zorgvuldig beheren

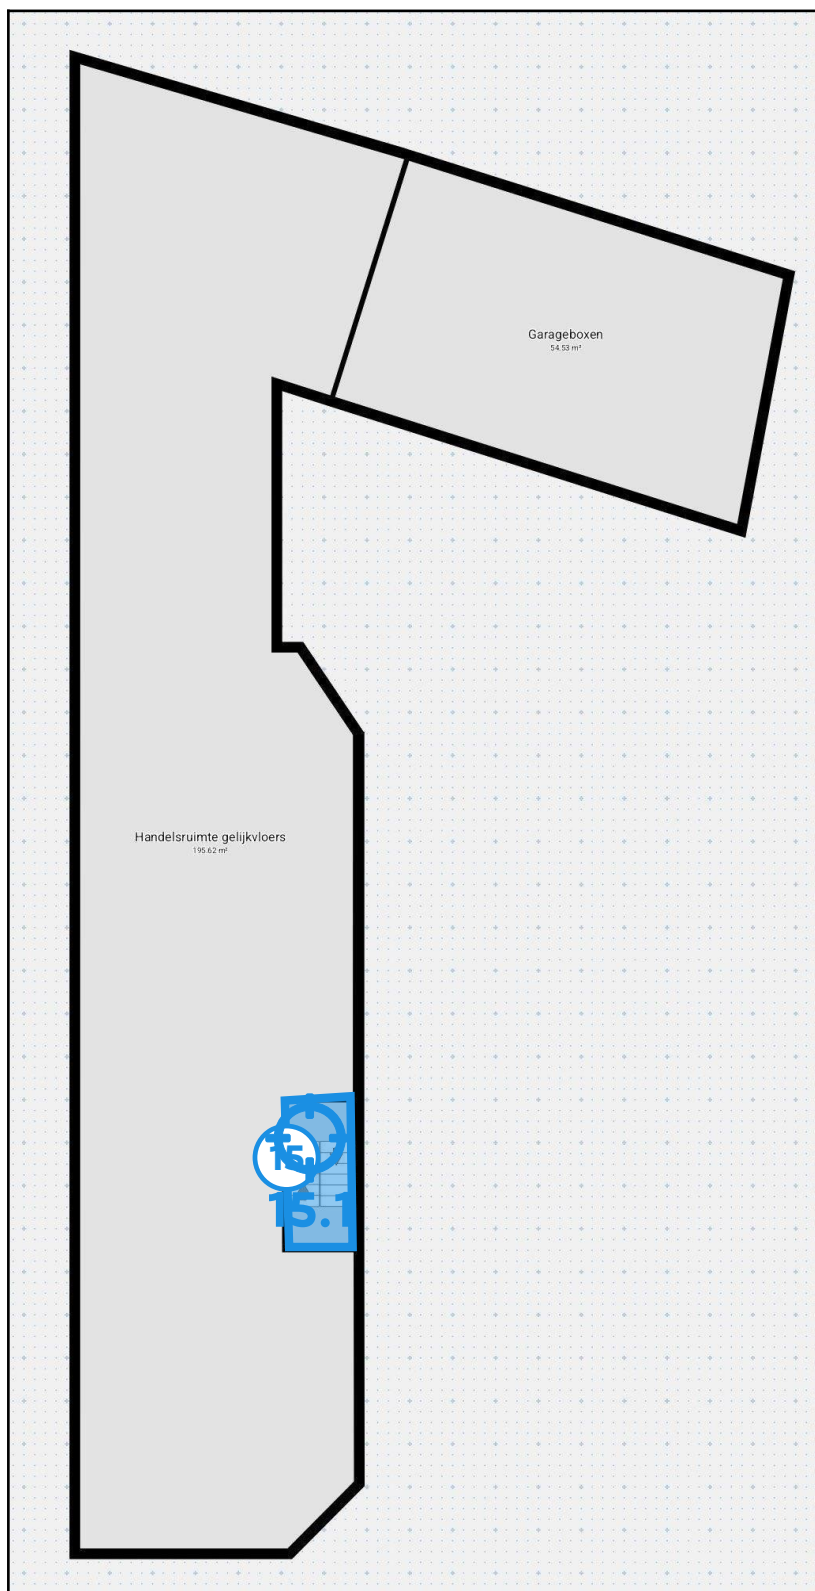
Plan 1.9: Gelijkvloers

15. Pleisterwerk trappenhal	Geen asbest	-
15.1 Code: 1.1	Mengmonster	-

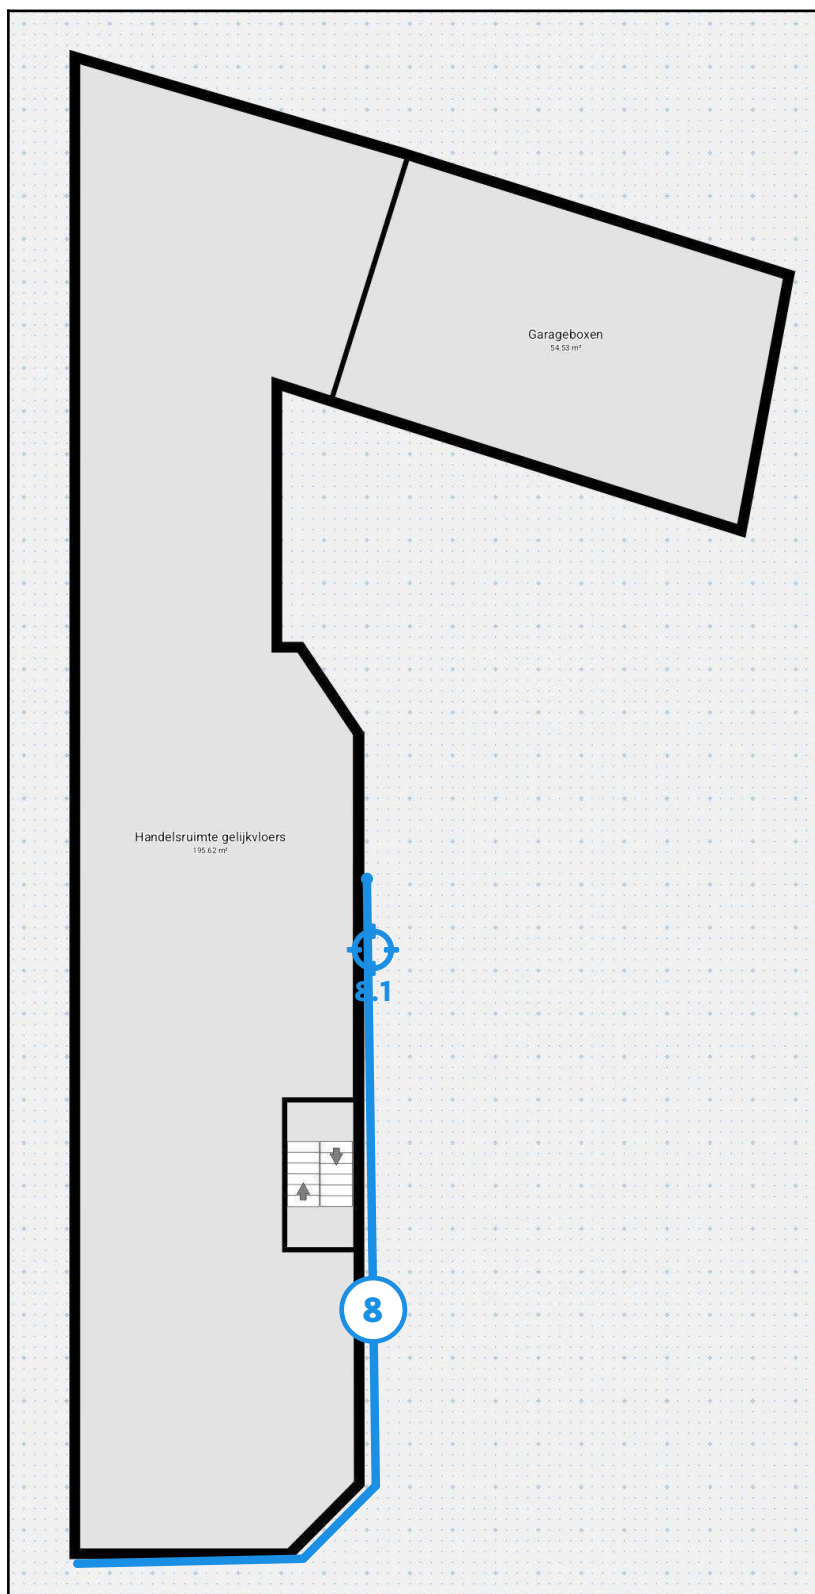
Plan 1.10: Gelijkvloers

8. Waterkering buitengevels gebouw	Geen asbest	-
8.1 Code: 3.1	Puntmonster	-

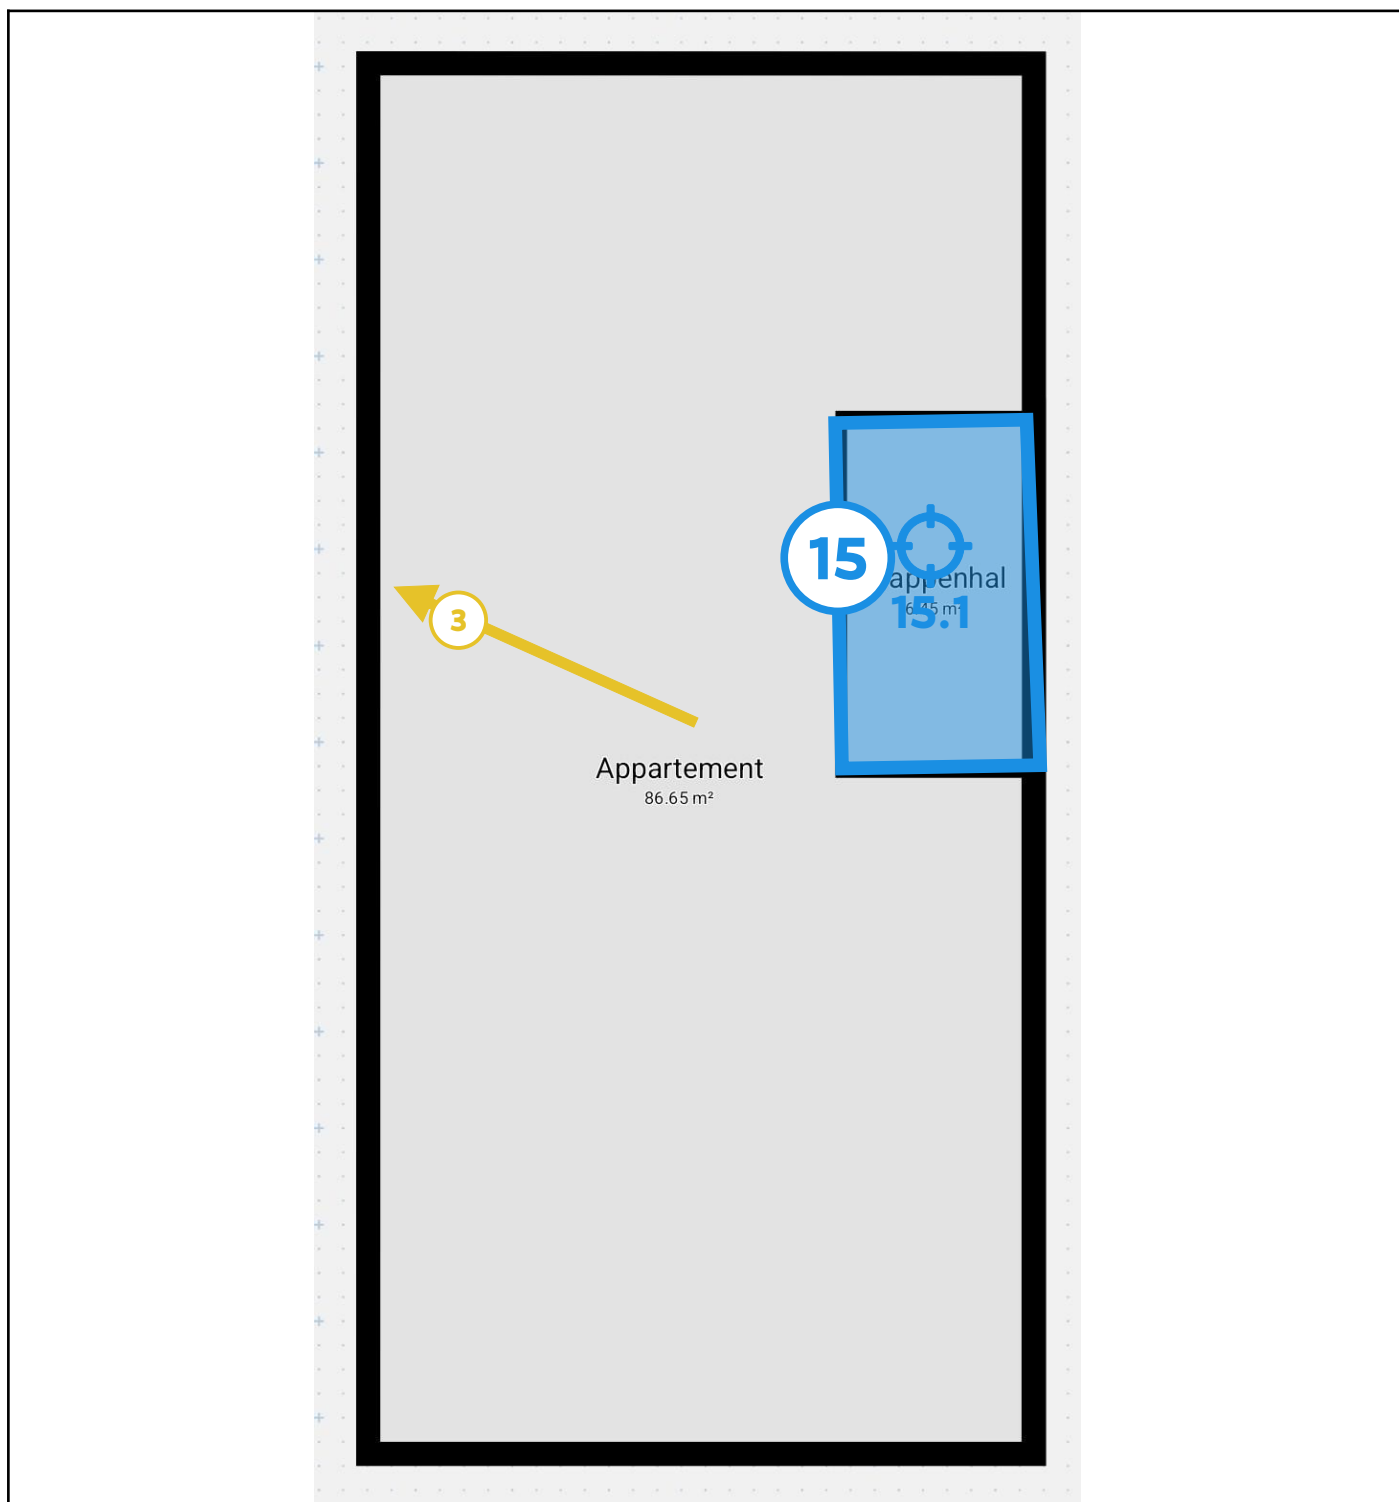
Plan 1.11: Eerste verdieping

Beschrijving	Type	Actie
3. Kokers technische schacht verdieping 1 en 2	Asbestmateriaal	Zorgvuldig beheren

15. Pleisterwerk trappenhal	Geen asbest	-
15.1 Code: 1.1	Mengmonster	-

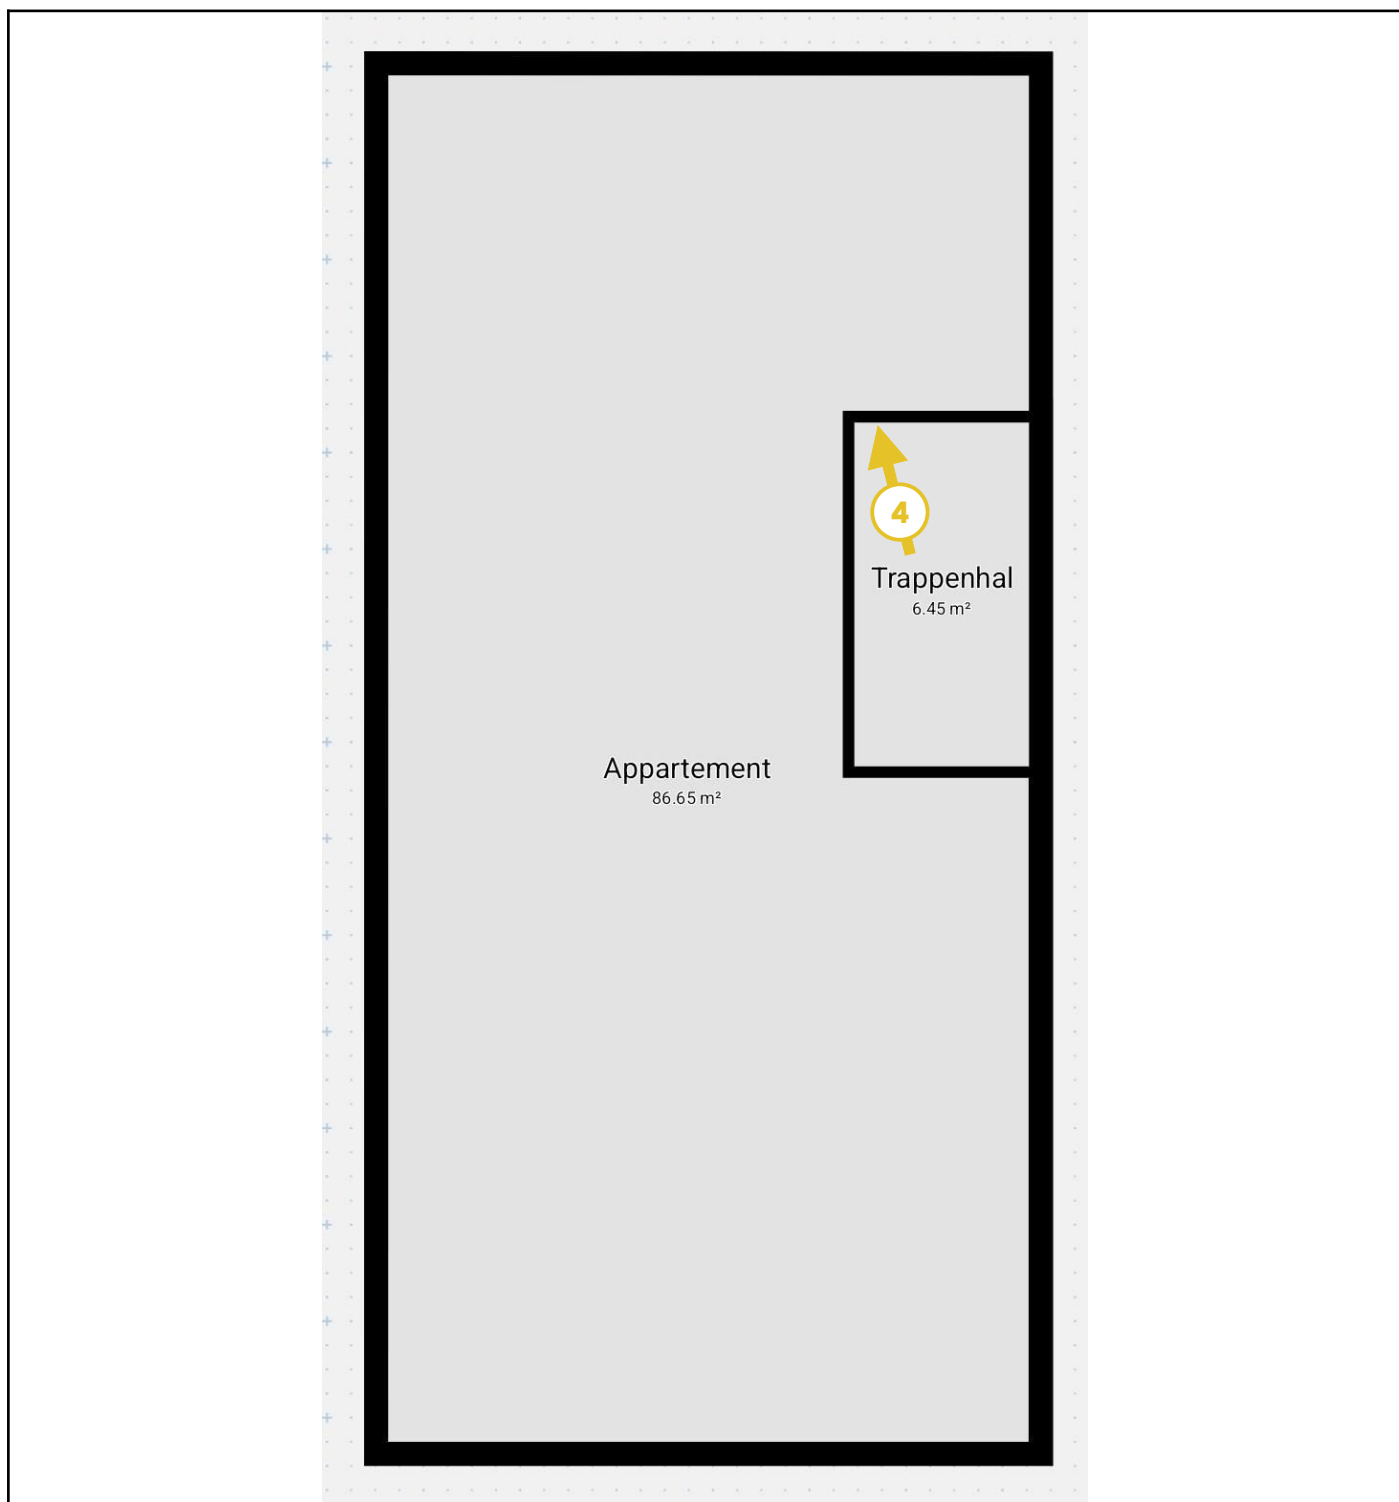
Plan 1.12: Eerste verdieping

Beschrijving	Type	Actie
4. Bakeliet elektrische installaties gemeenschappelijke delen	Asbestmateriaal	Zorgvuldig beheren

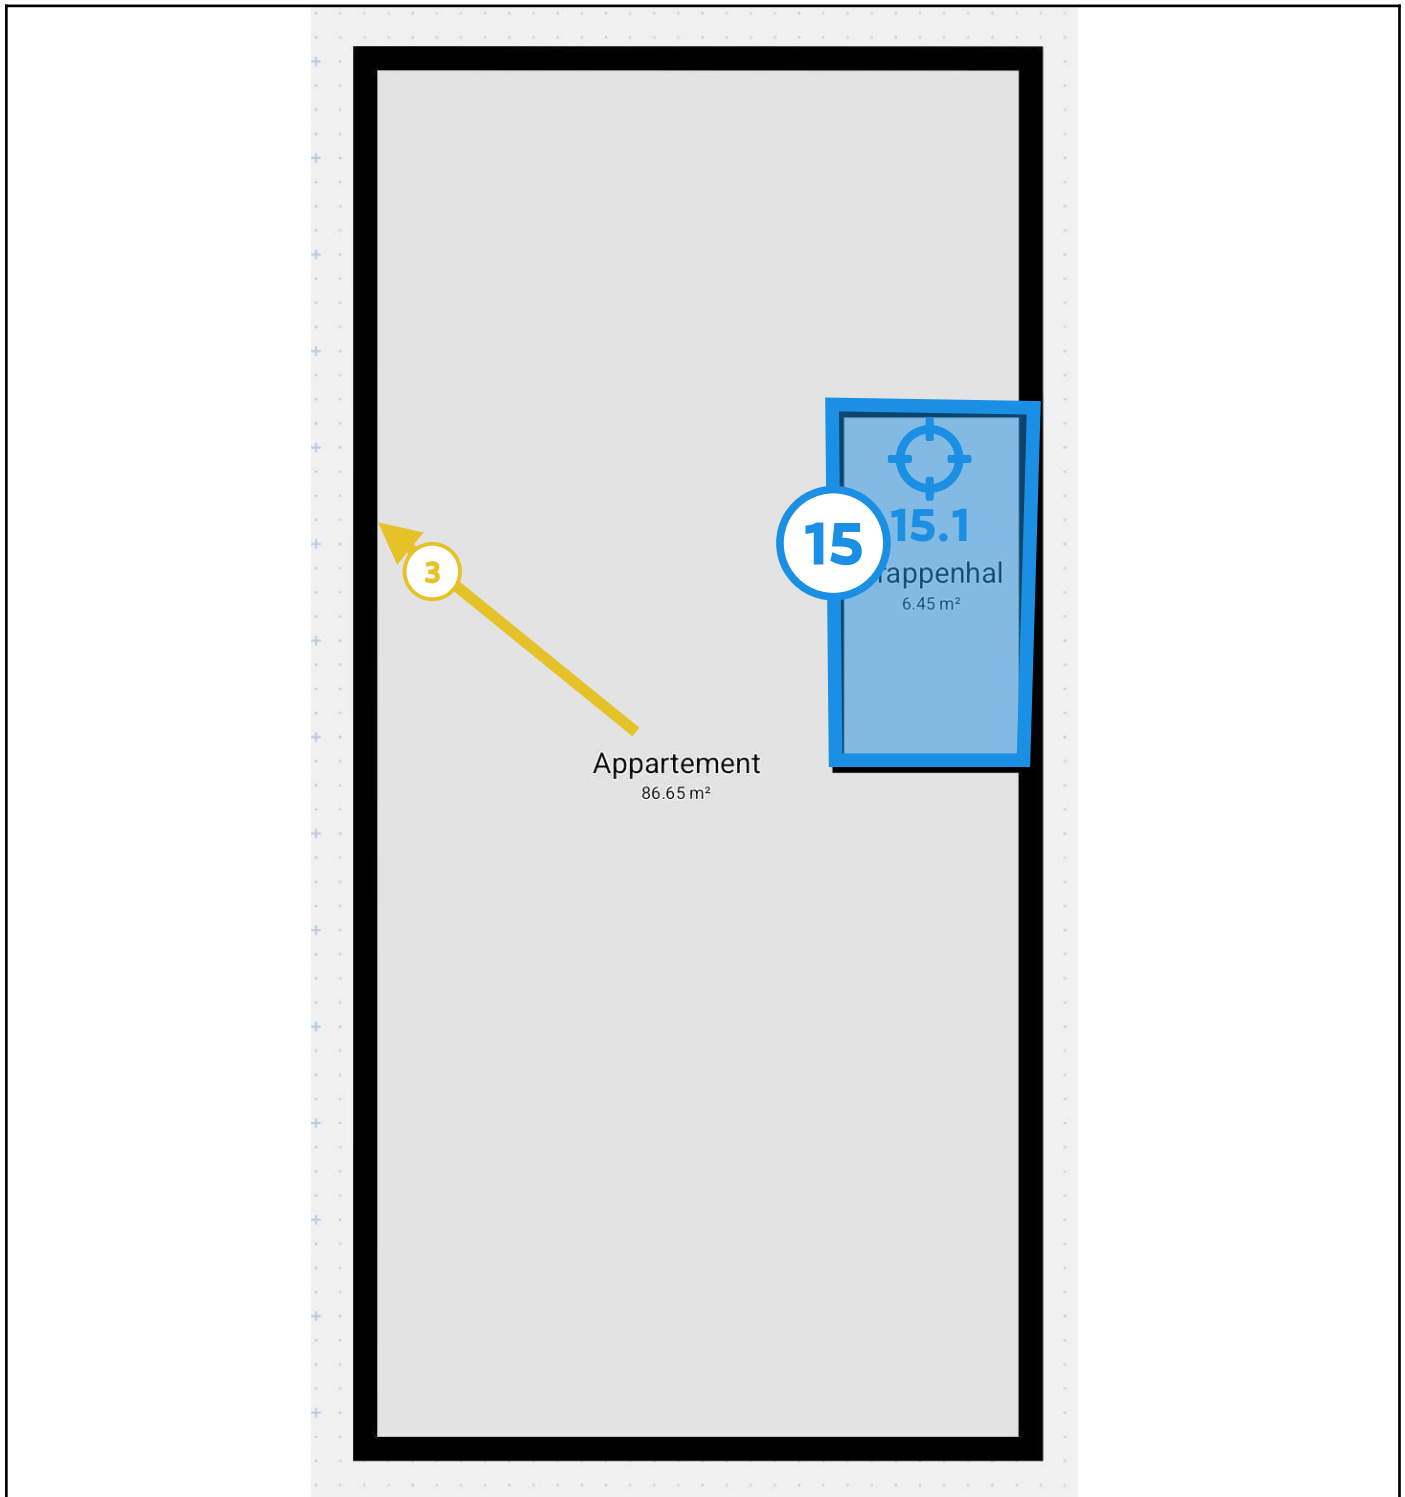
Plan 1.13: Tweede verdieping

Beschrijving	Type	Actie
3. Kokers technische schacht verdieping 1 en 2	Asbestmateriaal	Zorgvuldig beheren

15. Pleisterwerk trappenhal	Geen asbest	-
15.1 Code: 1.1	Mengmonster	-

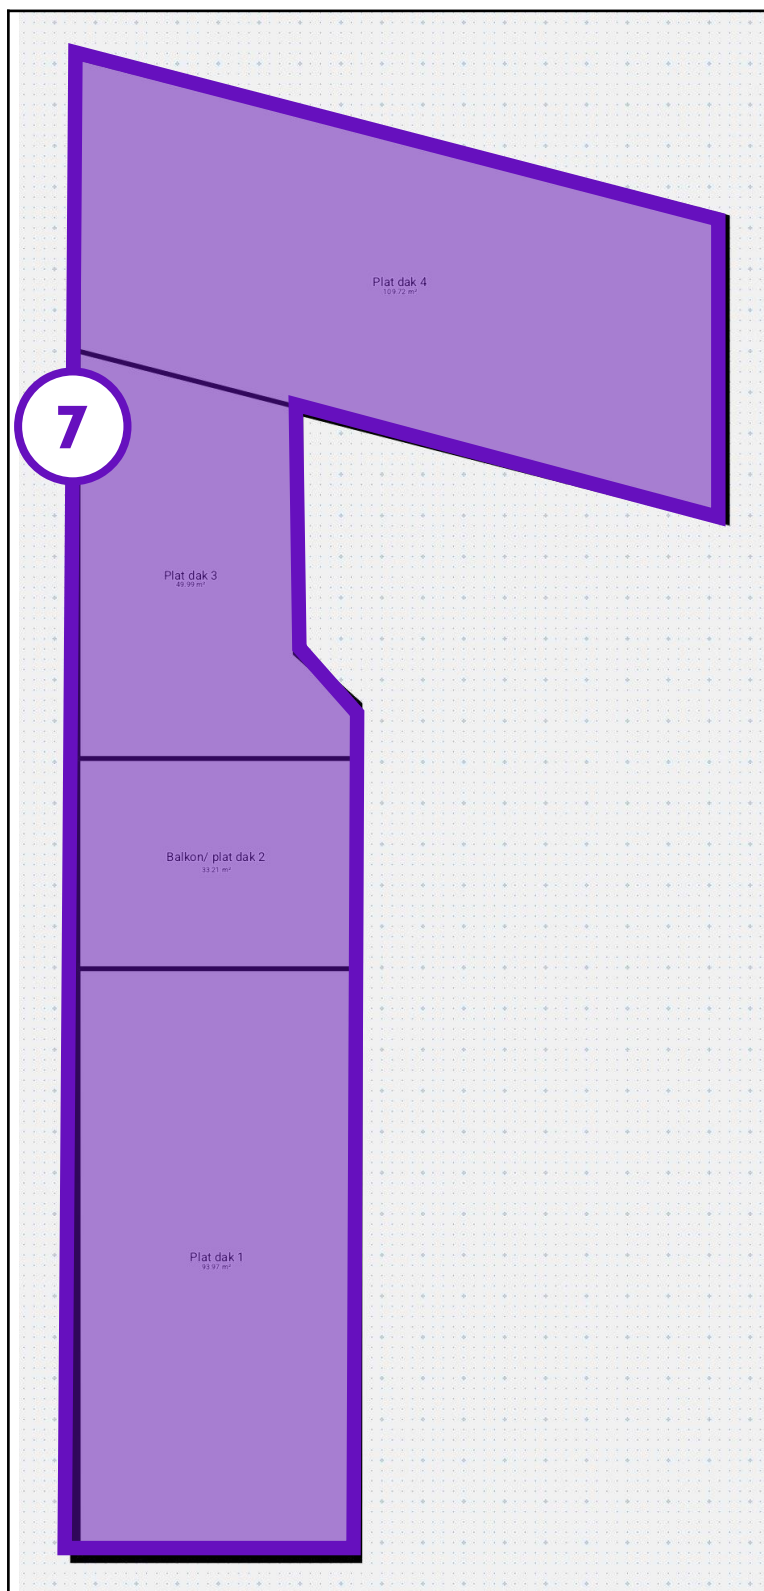
Plan 1.14: Daken

7. Onderdaken platte daken gebouw	Beperking	-
-----------------------------------	-----------	---

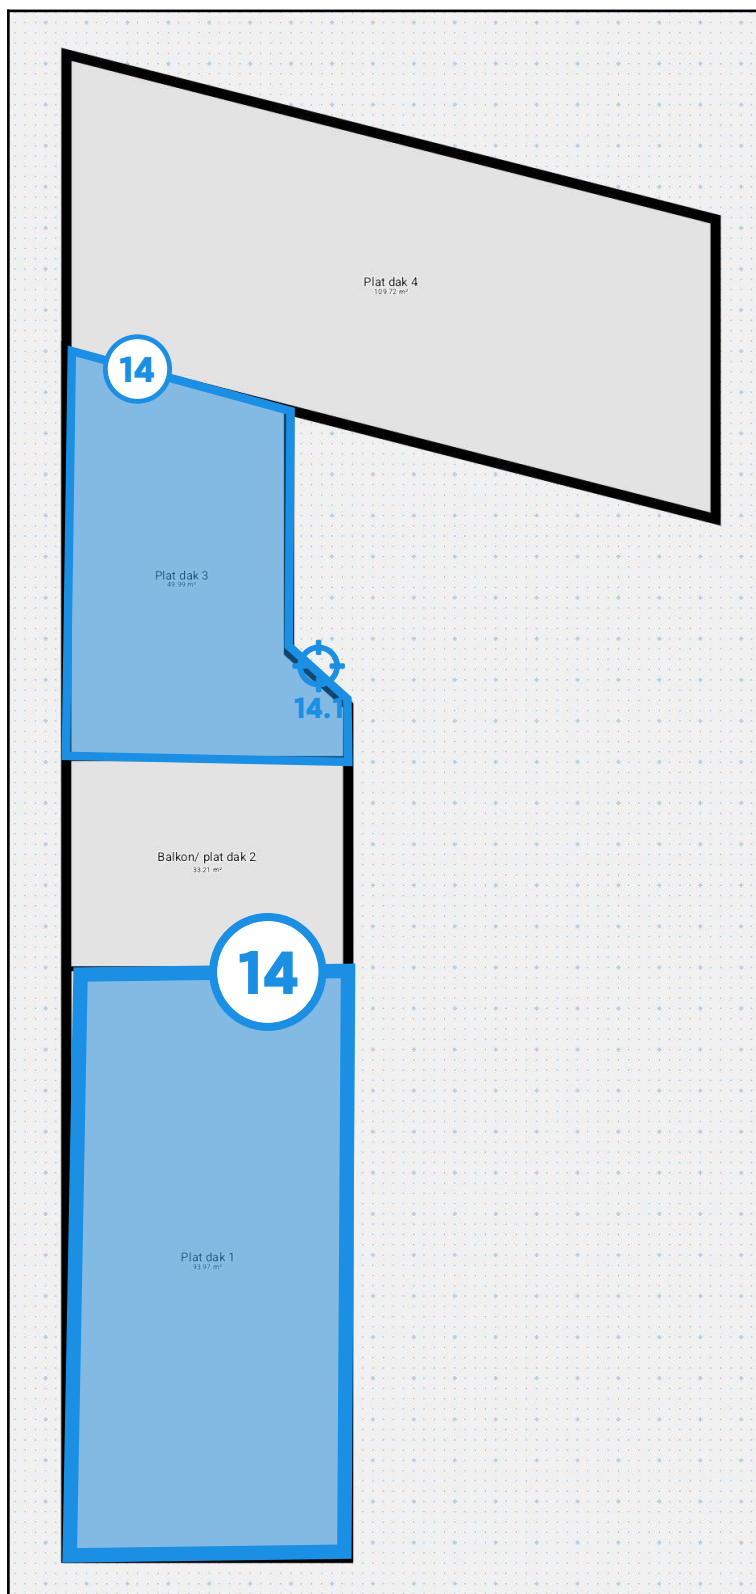
Plan 1.15: Daken

14. Roofing plat dak 1 en 3	Geen asbest	-
14.1 Code: 2.1	Puntmonster	-
