Asbestinventarisatetest

Gustaaf Garittestraat 50, 2600 Antwerpen
Gemeenschappelijke delen

Attestnummer : 20260312-000080.000

Niet-asbestveilig

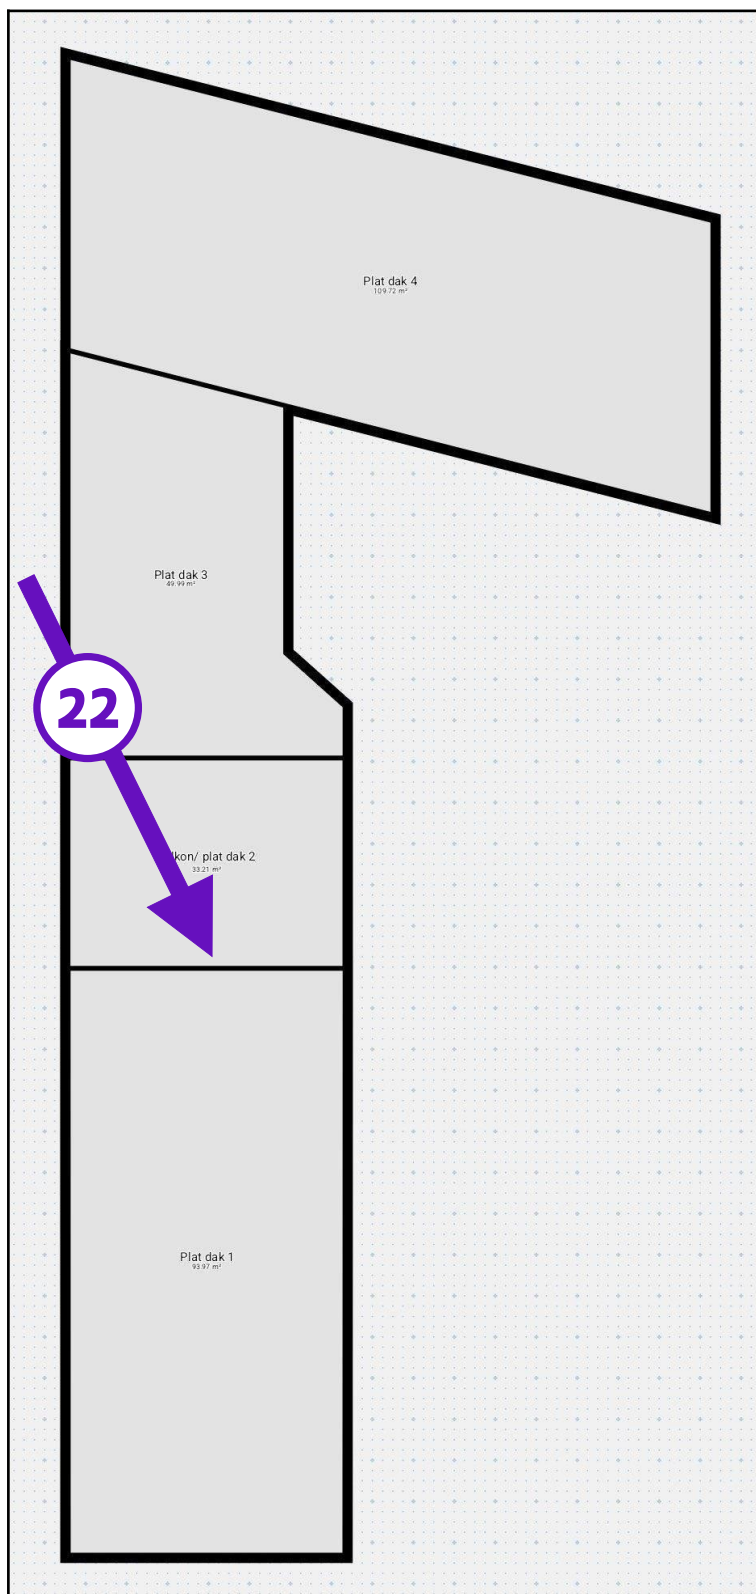
Plan 1.17: Daken

22. Rookgaskanaal plat dak 2	Overige ruimte of materiaal	-
------------------------------	-----------------------------	---

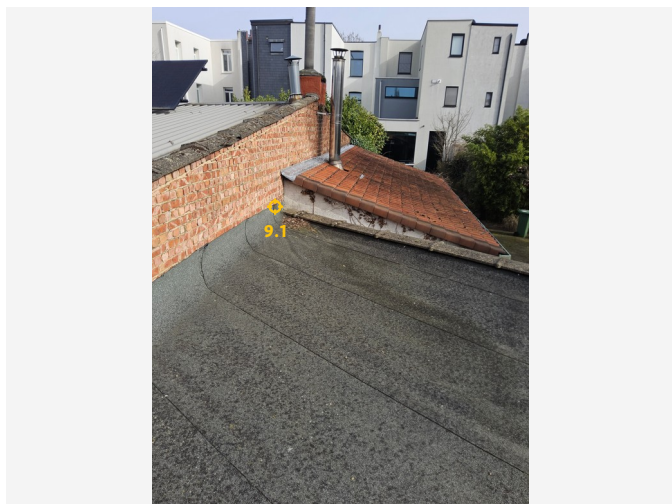
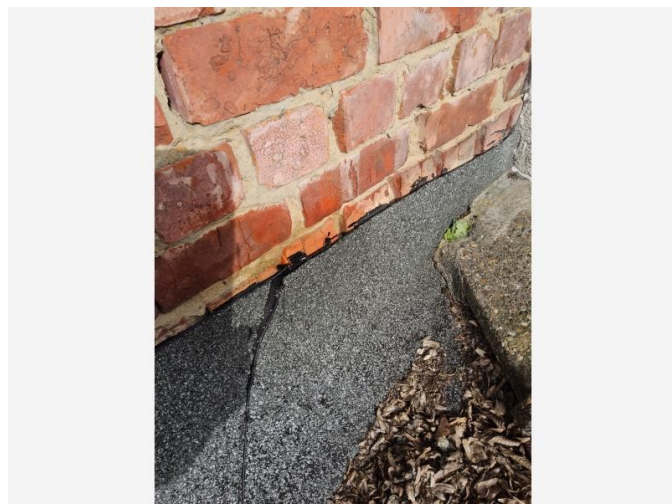
Beschrijving	Waterkering buitengevels gebouw
Omgeving	Buiten
Primaire drager	Waterkering
Bindmiddel van materiaal	Bitumen (roofing, teer, asfalt)
Gebondenheid op basis van bindmiddel	Hecht
Hoeveelheid (oppervlakte - aantal)	<ul style="list-style-type: none">• 10,00 m² - 1 stuk
Totale oppervlakte	10,00 m ²
Identificatiemethode	Een monstername door de asbestdeskundige met laboanalyse door een asbestlabo.
Destructieve handeling voor identificatie	Nee
Opmerking	Omvang niet vast te stellen binnen het kader van het niet-destructief onderzoek. Mogelijks bevatten alle muren op de gelijkvloerse verdieping dit type waterkering.

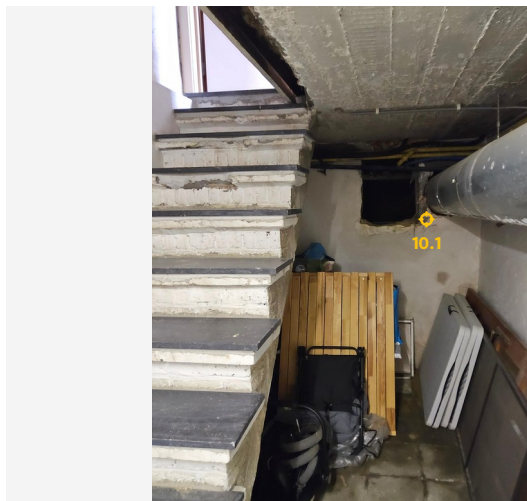
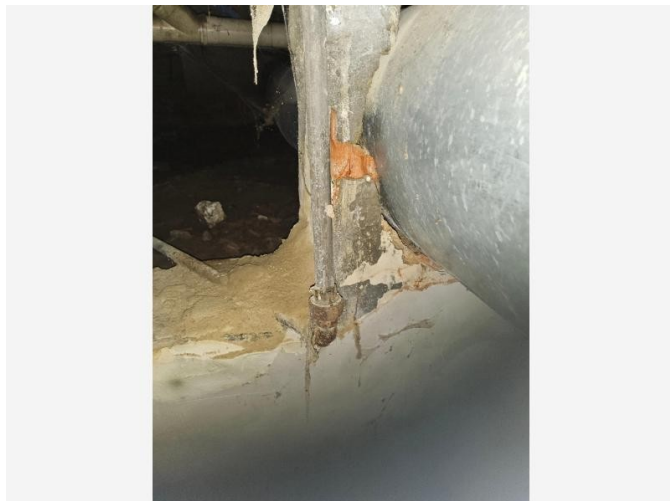
Fiche 10: Cementering/ pleisterwerk binnenmuren stookplaats

Geen asbest

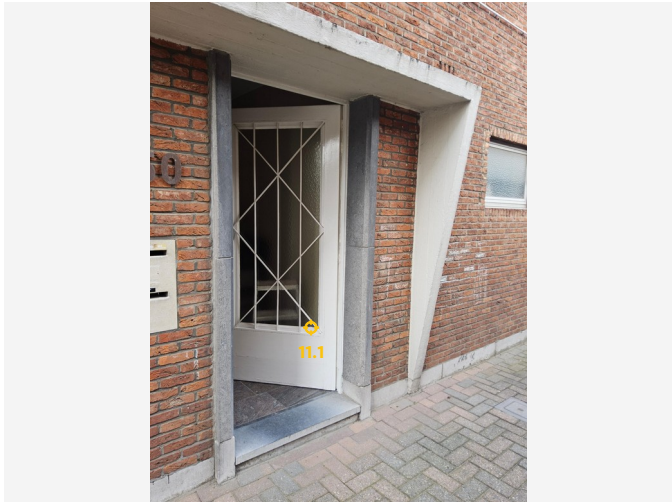
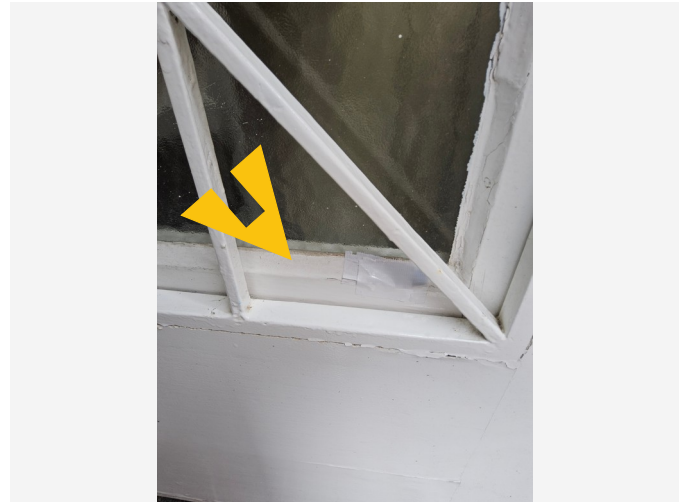
Fiche 11: Stopverf tussen glas en kader voordeur trappenhall

Geen asbest

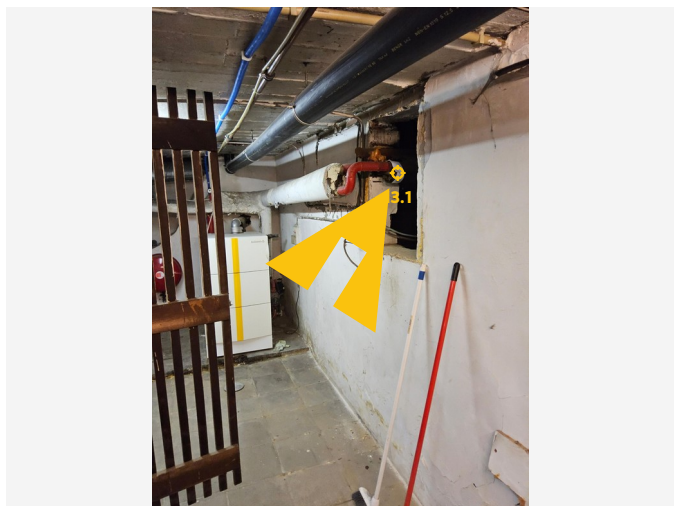
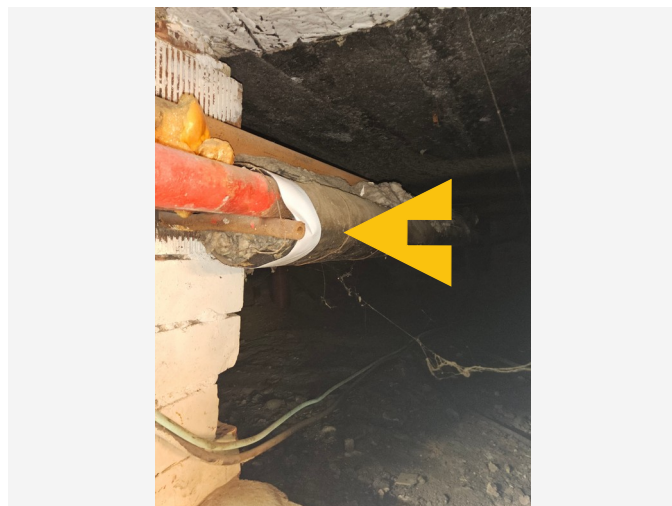
Beschrijving	Leidingisolatie met gips stookplaats
Omgeving	Binnen
Primaire drager	HVAC infrastructuur en uitrusting
Bindmiddel van materiaal	Gips - kalk
Gebondenheid op basis van bindmiddel	Niet-hechtgebonden
Hoeveelheid (lengte - omtrek - dikte - aantal)	<ul style="list-style-type: none">• 9,00 m - 60,00 cm - 25,00 cm - 1 stuk
Totaal volume	1,35 m ³
Identificatiemethode	Een monstername door de asbestdeskundige met laboanalyse door een asbestlabo.
Destructieve handeling voor identificatie	Nee

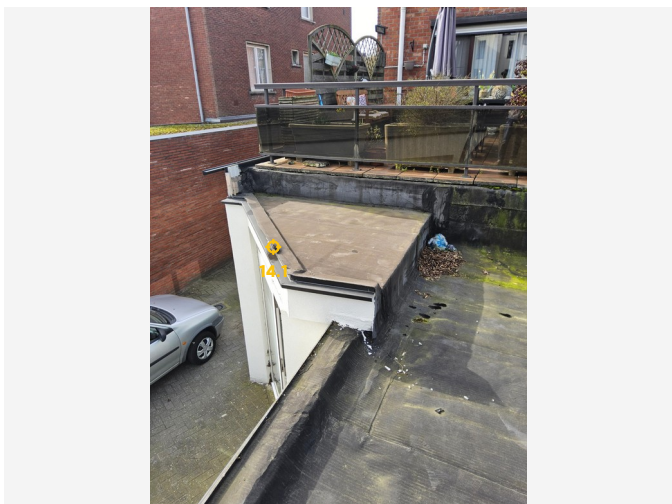
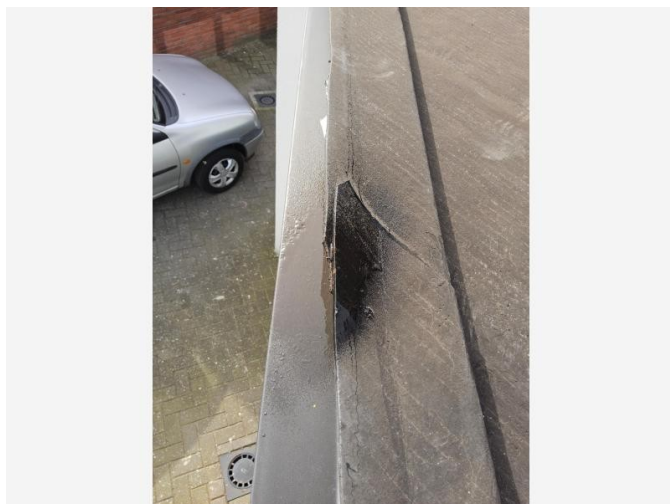
Fiche 14: Roofing plat dak 1 en 3

Geen asbest

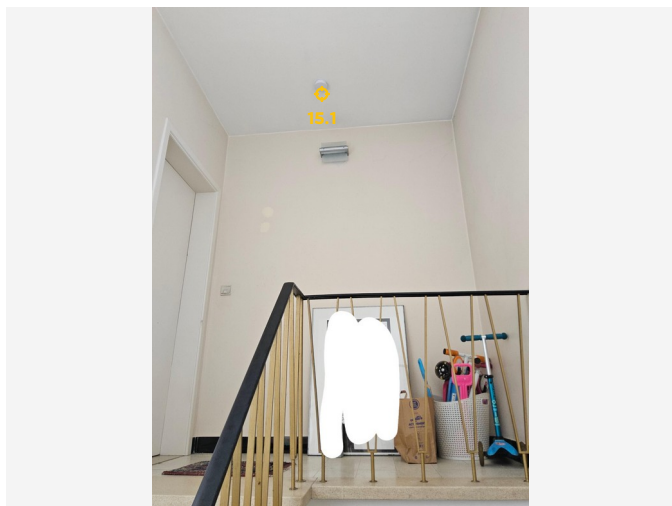
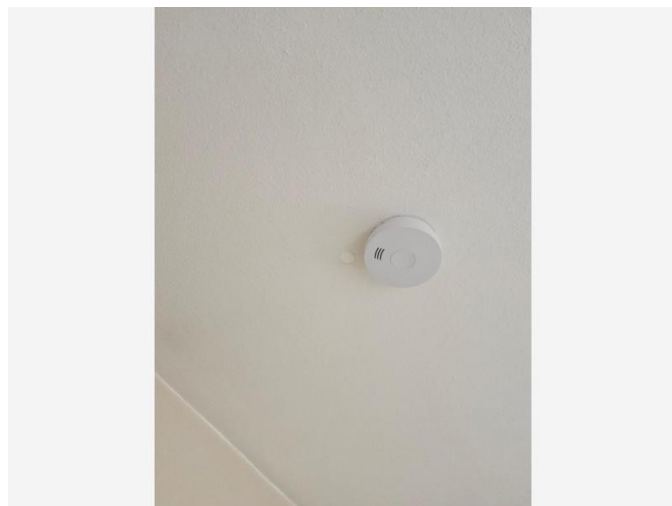
Fiche 15: Pleisterwerk trappenhall

Geen asbest

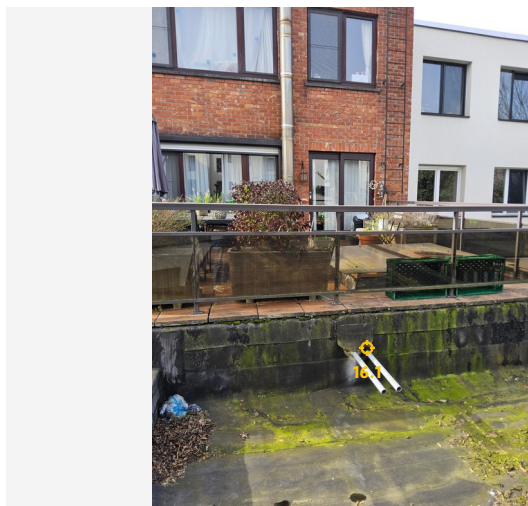
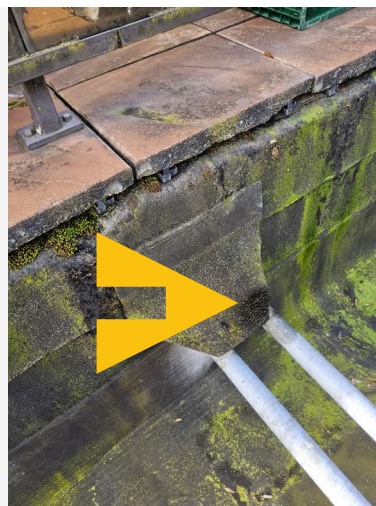
Fiche 16: Roofing plat dak 2

Geen asbest

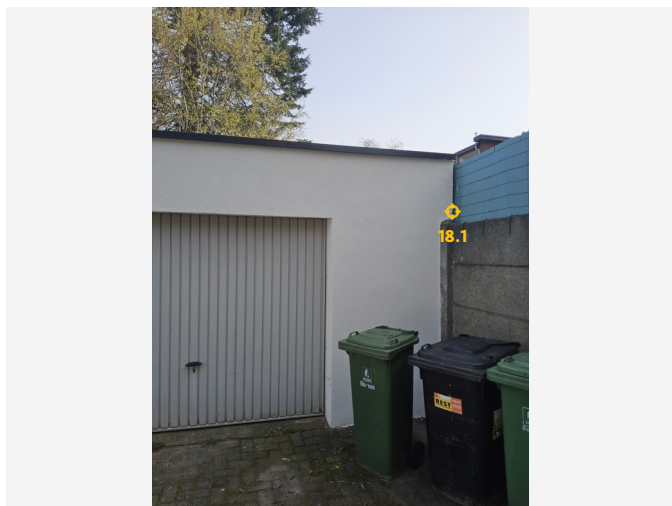
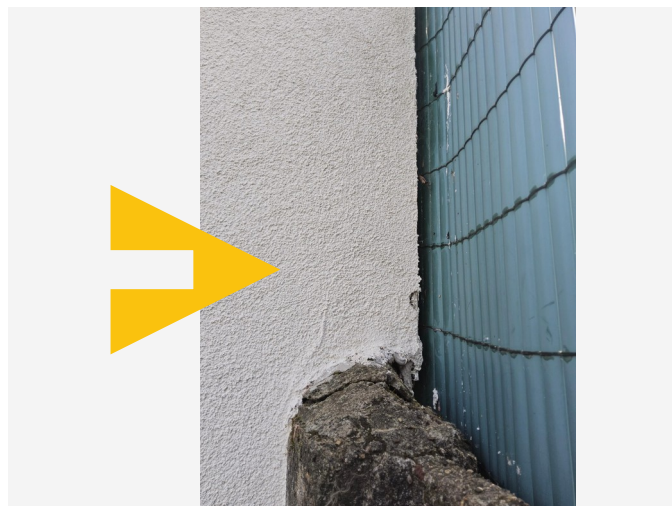
Fiche 18: Crepi achtergevels gebouw

Geen asbest

#	Type	Referentie	Resultaat
18.1	Mengmonster	1.4	Geen asbest

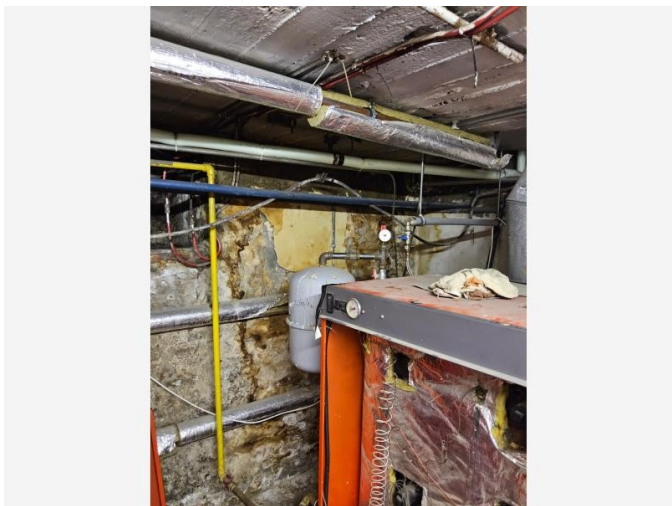
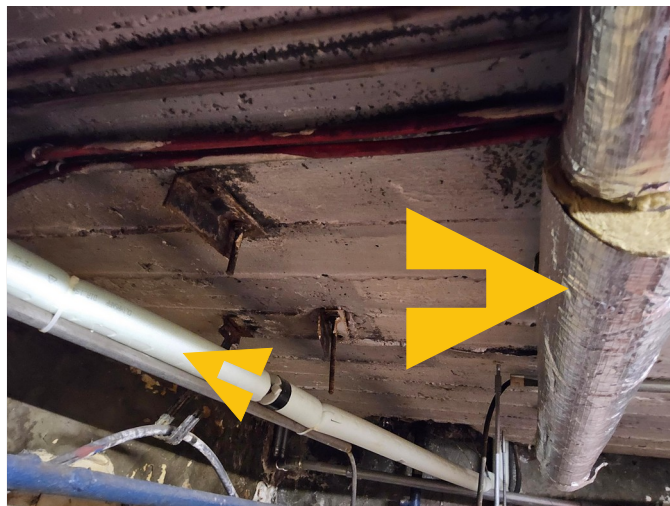
Beschrijving	Notitie	Terug te vinden op plannen
Fiche 19: Niet-asbestverdachte Stookketel	-	-
Fiche 20: Niet-asbestverdachte leidingisolatie stookplaats	Rotswol en kunststof	Plan 1.3: Kelder
Fiche 21: Rookgaskanaal plat dak 1 voorzijde gebouw	Gemetste schoorsteen. Er werden geen asbestverdachte kokers aangetroffen. Geen onderzoek van de binnenzijde mogelijk binnen het kader van het niet-destructief onderzoek.	Plan 1.16: Daken
Fiche 22: Rookgaskanaal plat dak 2	RVS	Plan 1.17: Daken
