Asbestinventarisatetest

Lodewijk Gerritslaan 38/202, 2600 Antwerpen

Attestnummer : 20260220-000092.001

Uitgegeven op : 26.02.2026

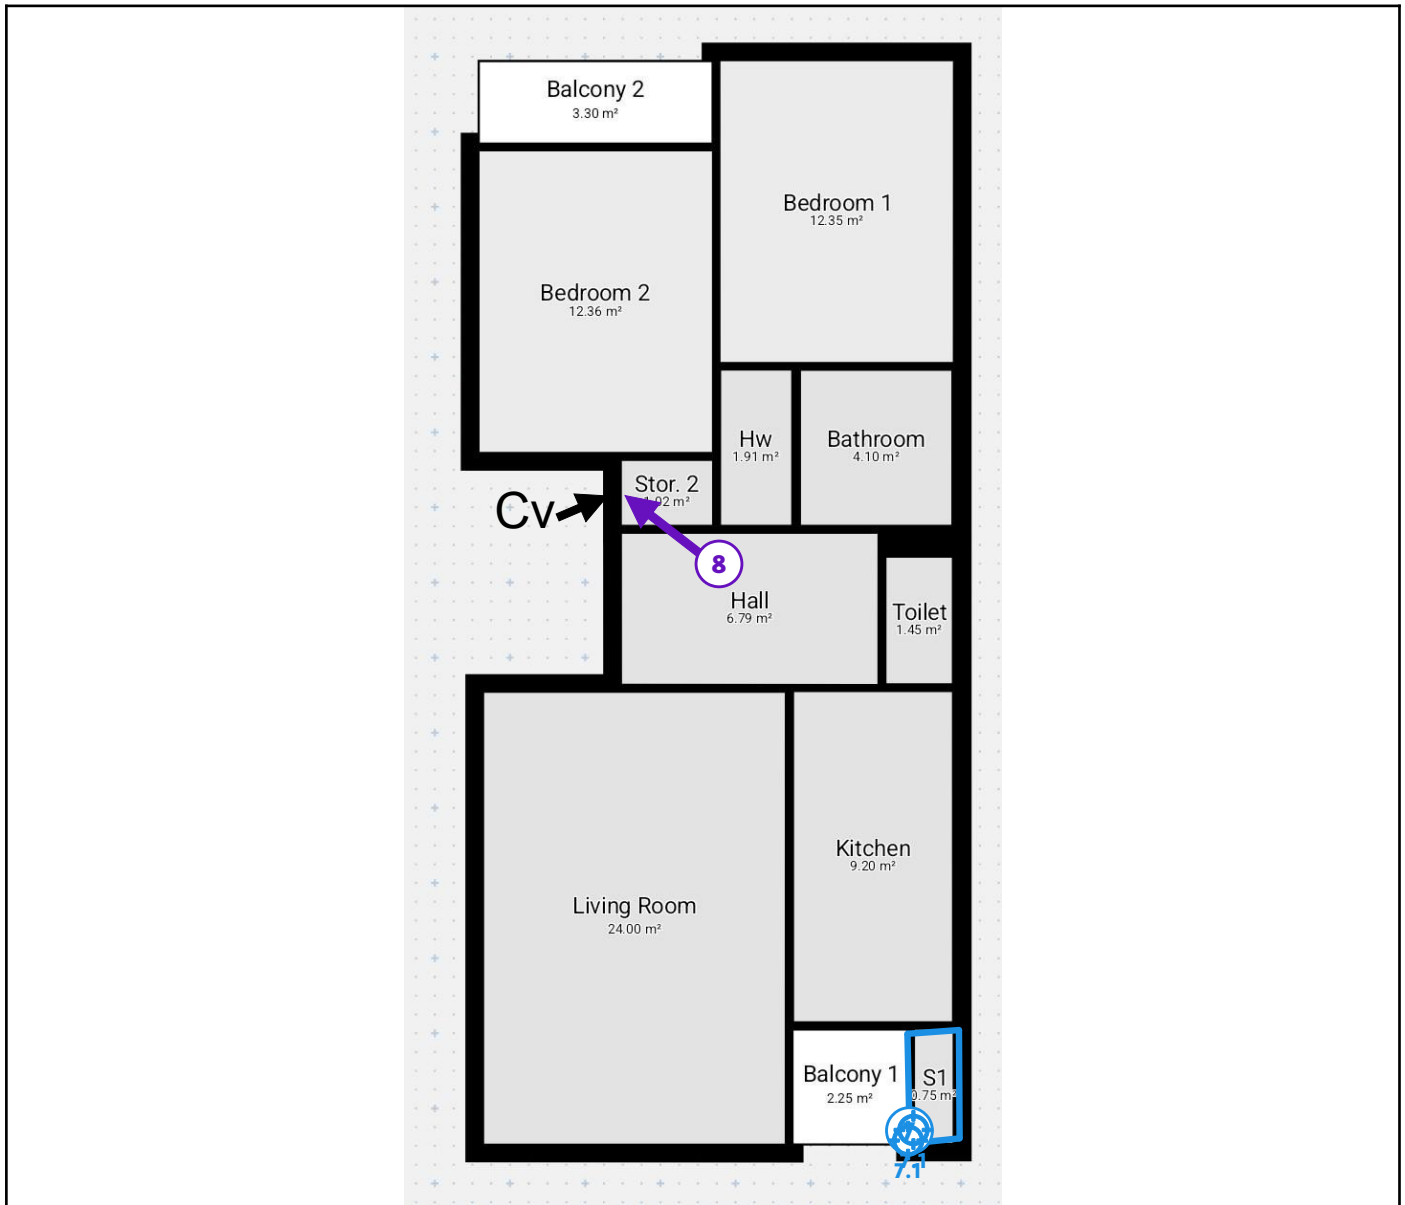
Plan 1.1: Appartement 202

Beschrijving	Type	Actie
7. Cementering binnenwanden berging 1	Geen asbest	-
7.1 Code: 1.1	Mengmonster	-
8. Stookketel	Overige ruimte of materiaal	-

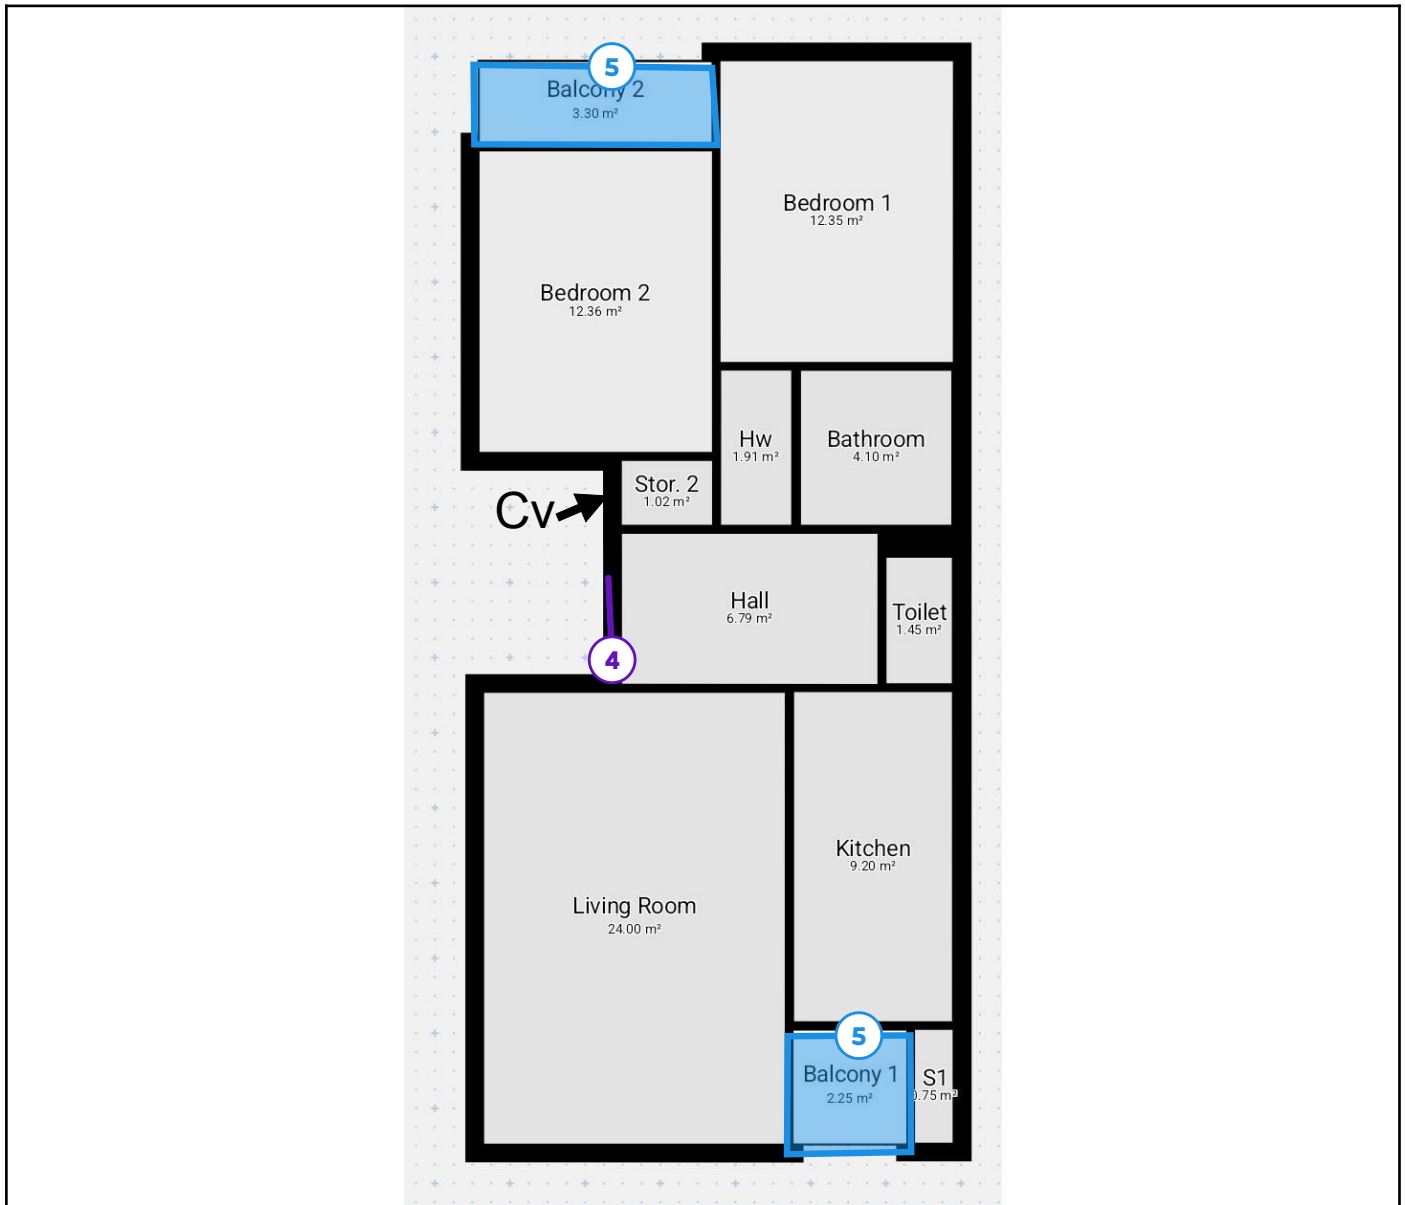
Plan 1.2: Appartement 202

Beschrijving	Type	Actie
4. Deurdorpel voordeur appartement	Advies	-
5. Cementering plafonds balkons	Geen asbest	-

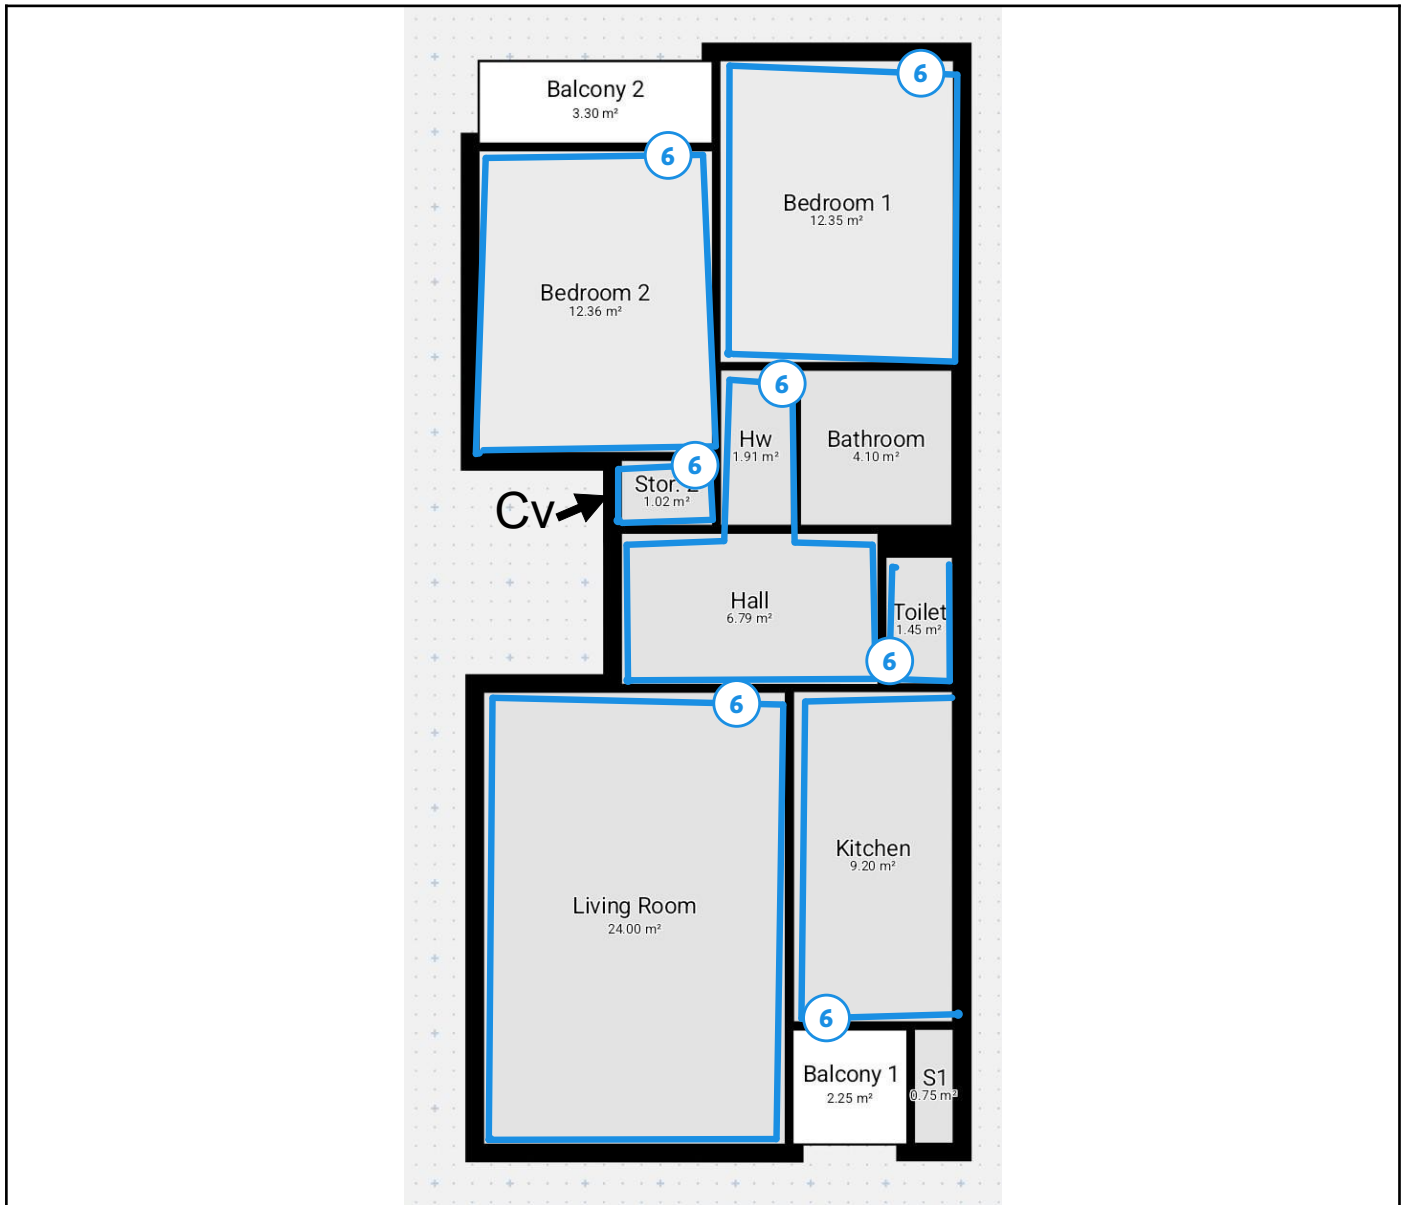
Plan 1.3: Appartement 202

Beschrijving	Type	Actie
6. Pleisterwerk binnenmuren appartement	Geen asbest	-

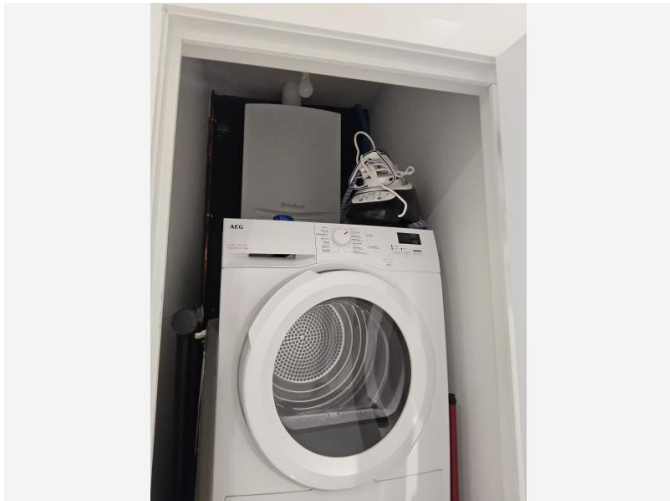
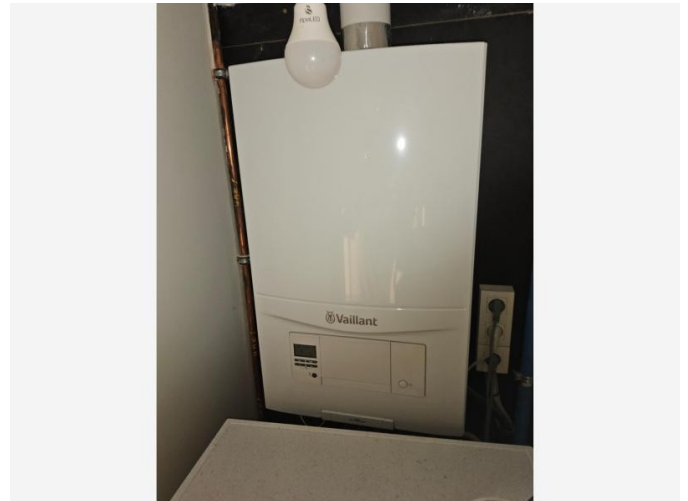
Beschrijving	Notitie	Terug te vinden op plannen
Fiche 8: Stookketel	Vaillant Ecotec Pro	Plan 1.1: Appartement 202
Fiche 9: Plafonds appartement	Alle plafonds werden afgewerkt met niet-asbestverdachte gipskartonplaten.	-
Fiche 10: Afdichtingsmateriaal in en rond schrijnwerk	Soepele silicone en rubber	-
