Asbestinventarisatetest

Prins Boudewijnlaan 39/002, 2600 Antwerpen

Attestnummer : 20260322-000207.000

Uitgegeven op : 22.03.2026

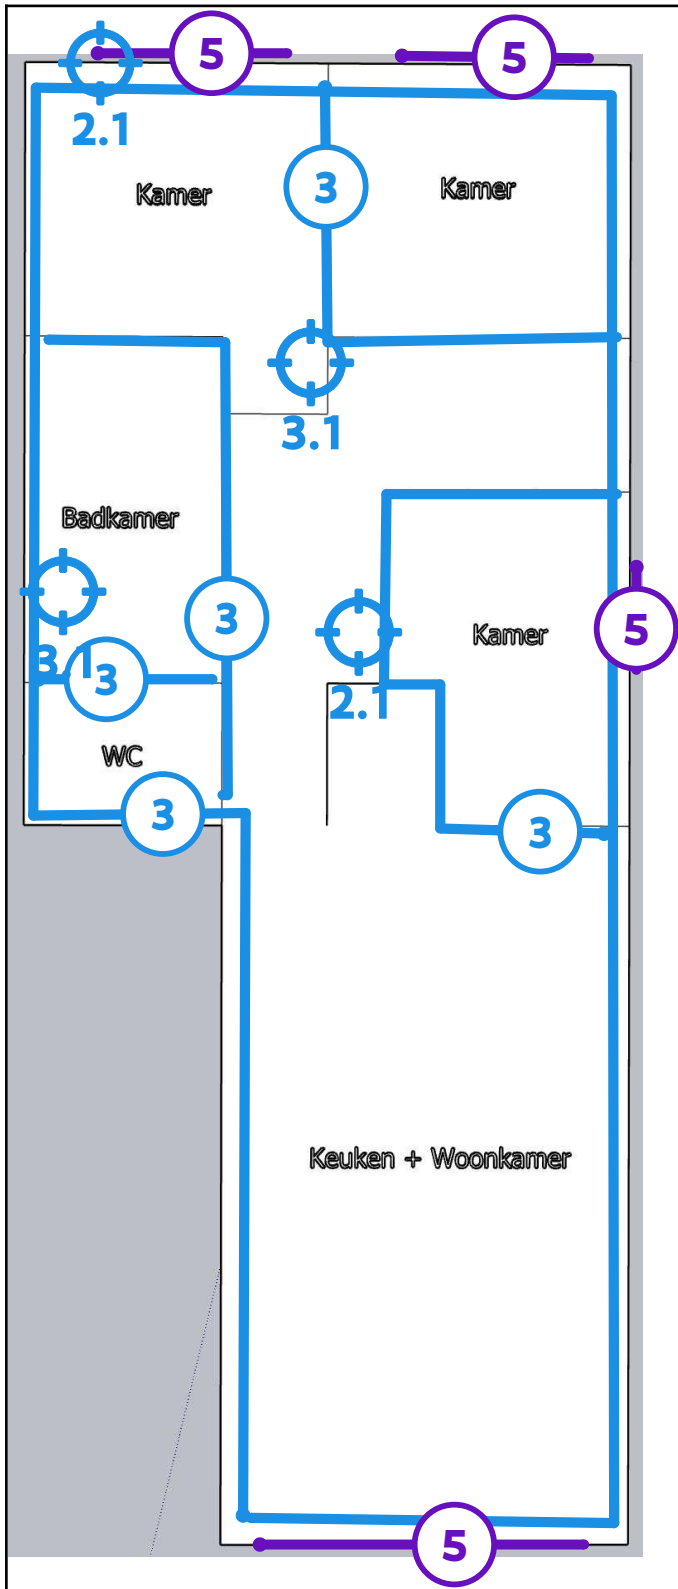
Plan 1.1: Grondplan Gelijkvloers

2. Pleisterwerk plafond	Geen asbest	-
2.1 Code: 002	Mengmonster	-
3. Pleisterwerk muren	Geen asbest	-
3.1 Code: 001	Mengmonster	-
5. Mastiek, kit (niet asbestverdacht)	Overige ruimte of materiaal	-

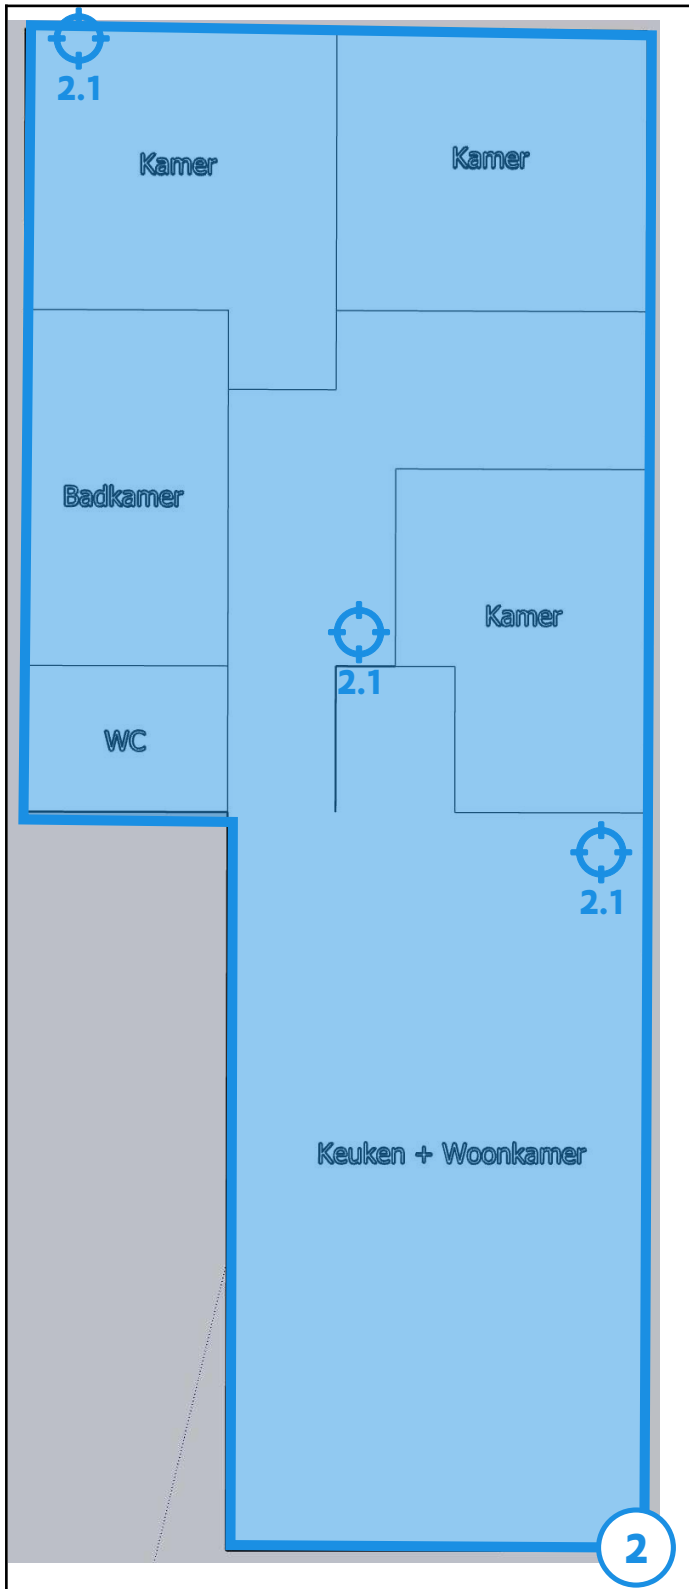
Plan 1.2: Grondplan Gelijkvloers plafond

2. Pleisterwerk plafond	Geen asbest	-
2.1 Code: 002	Mengmonster	-
