Asbestinventarisatetest

Edelgesteentenstraat 5, 2600 Antwerpen

Attestnummer : 20260326-000348.000

Niet-asbestveilig

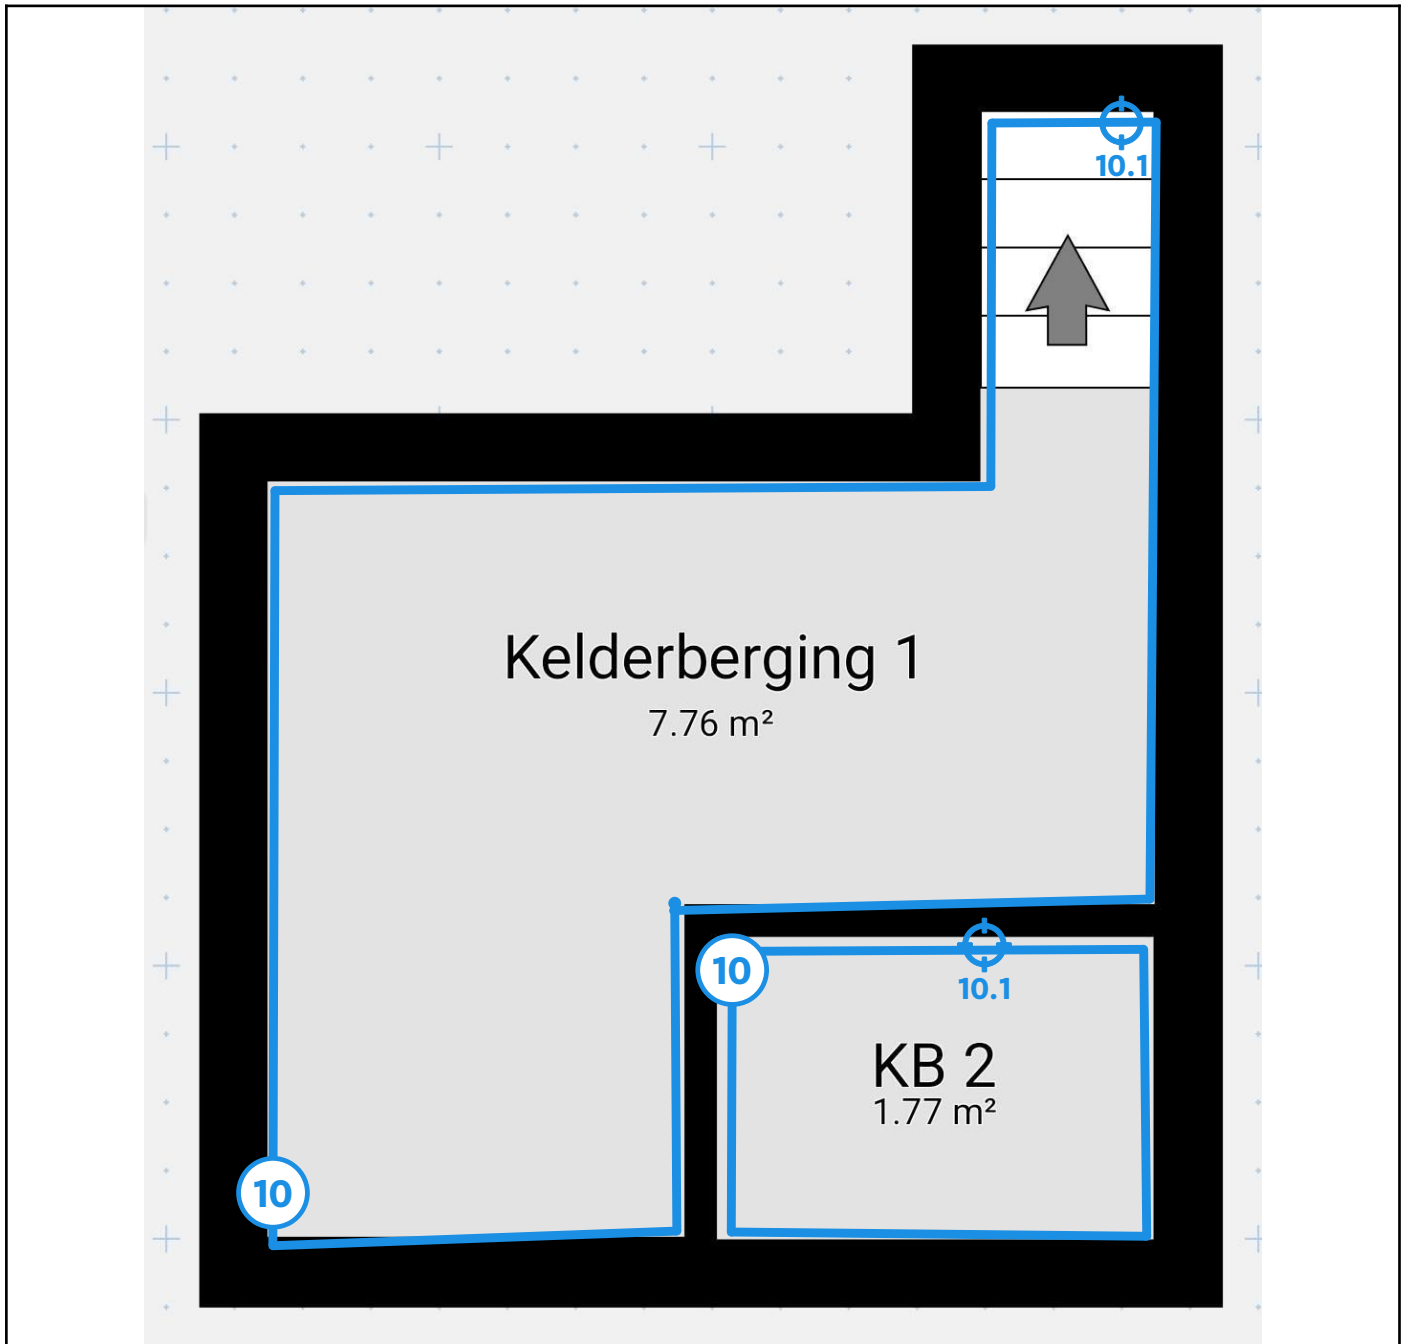
Plan 1.2: Kelder

Beschrijving	Type	Actie
10. Cementering binnenwanden kelder	Geen asbest	-
10.1 Code: 1.2	Mengmonster	-

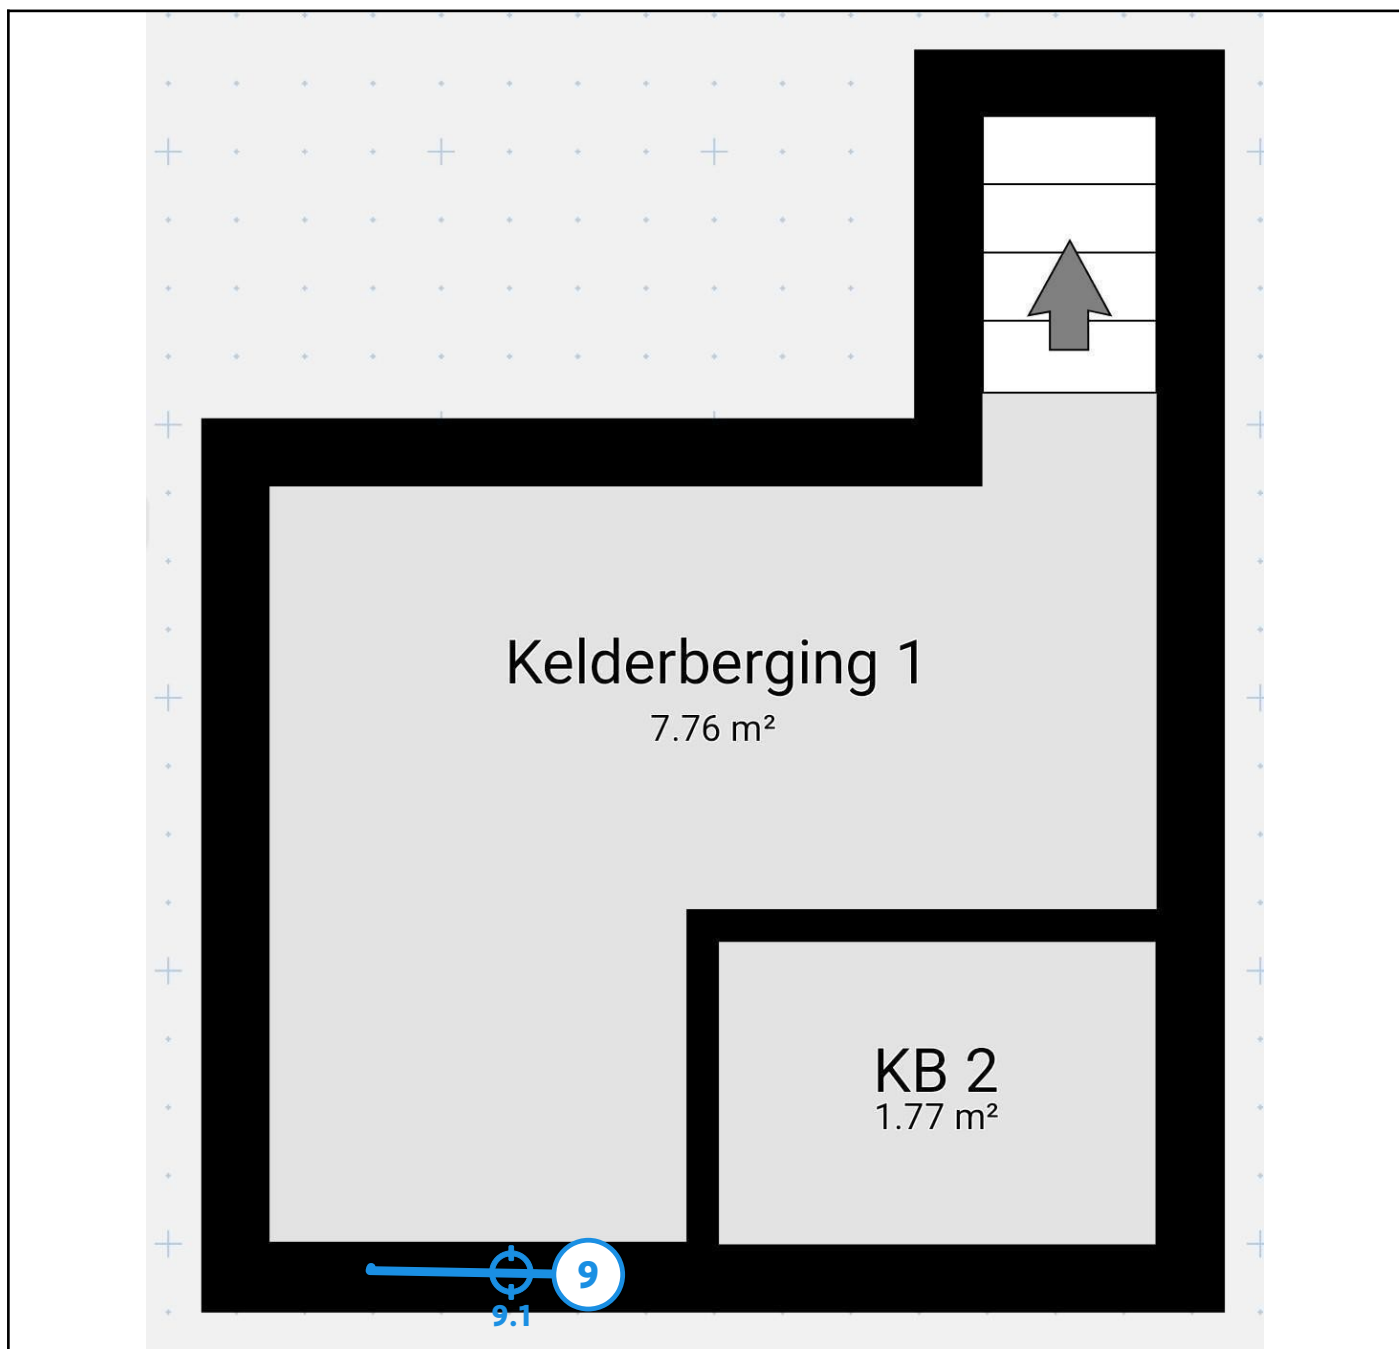
Plan 1.3: Kelder

Beschrijving	Type	Actie
9. Stopverf kelderraam	Geen asbest	-
9.1 Code: 4.1	Puntmonster	-

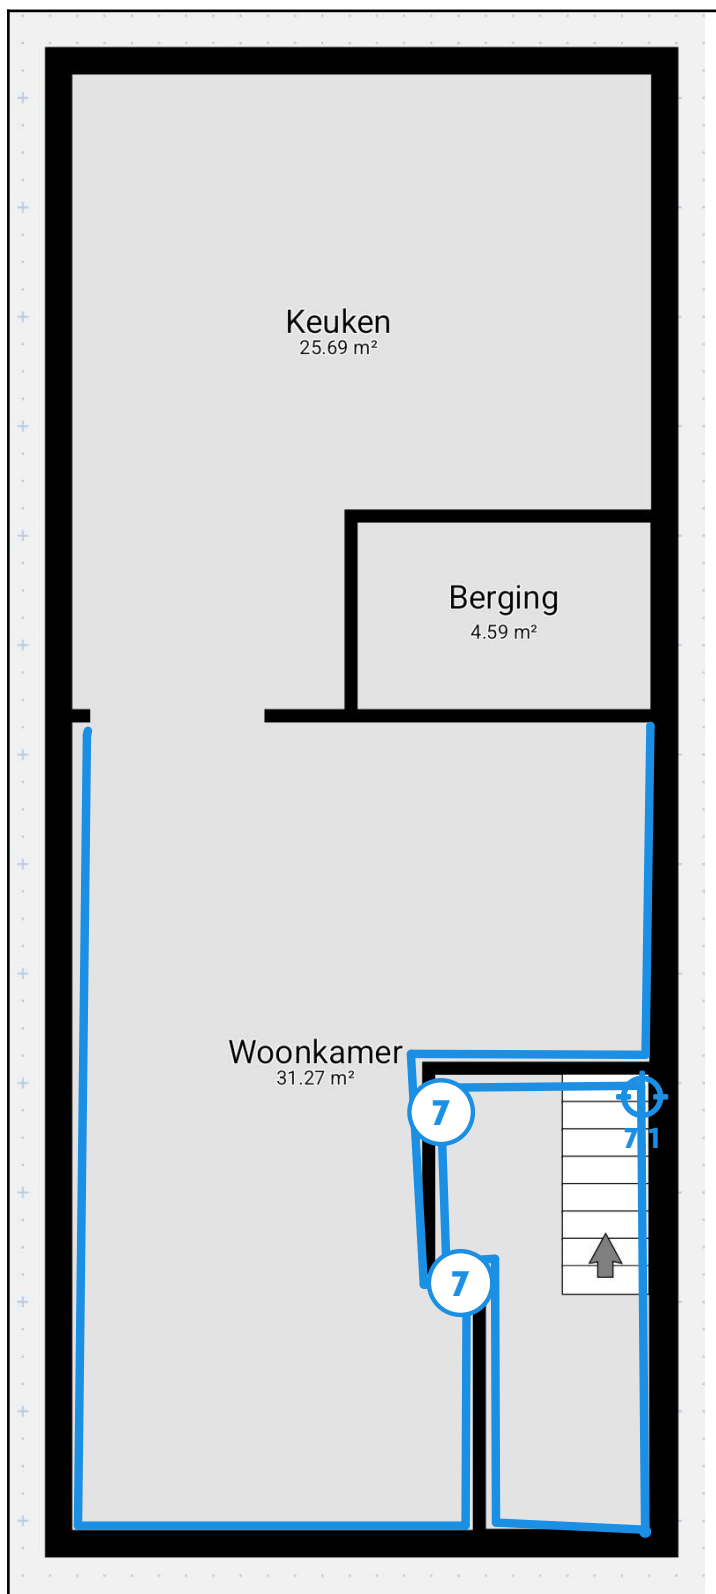
Plan 1.4: Gelijkvloers

7. Pleisterwerk binnenmuren woning	Geen asbest	-
7.1 Code: 1.1	Mengmonster	-

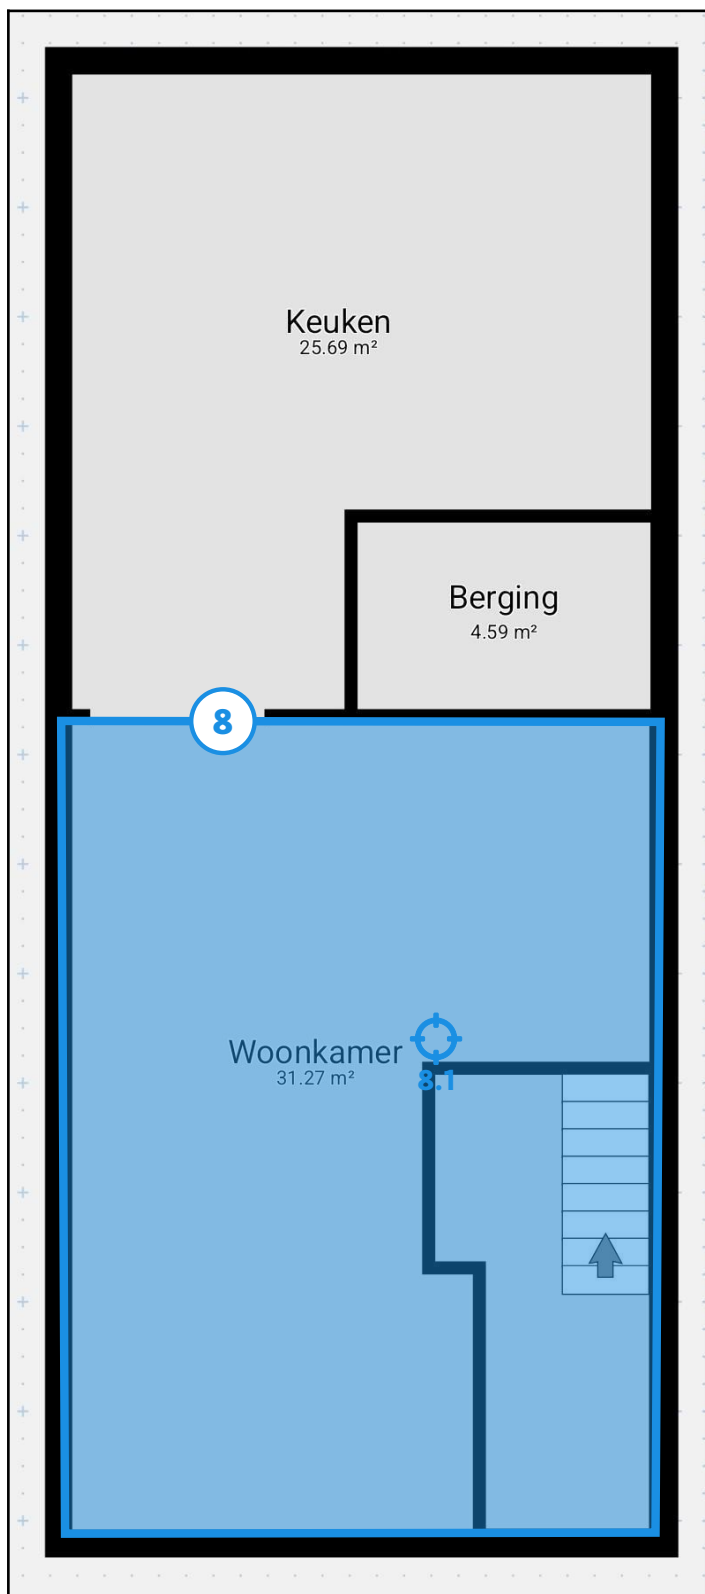
Plan 1.5: Gelijkvloers

8. Pleisterwerk plafonds woning	Geen asbest	-
8.1 Code: 2.1	Mengmonster	-

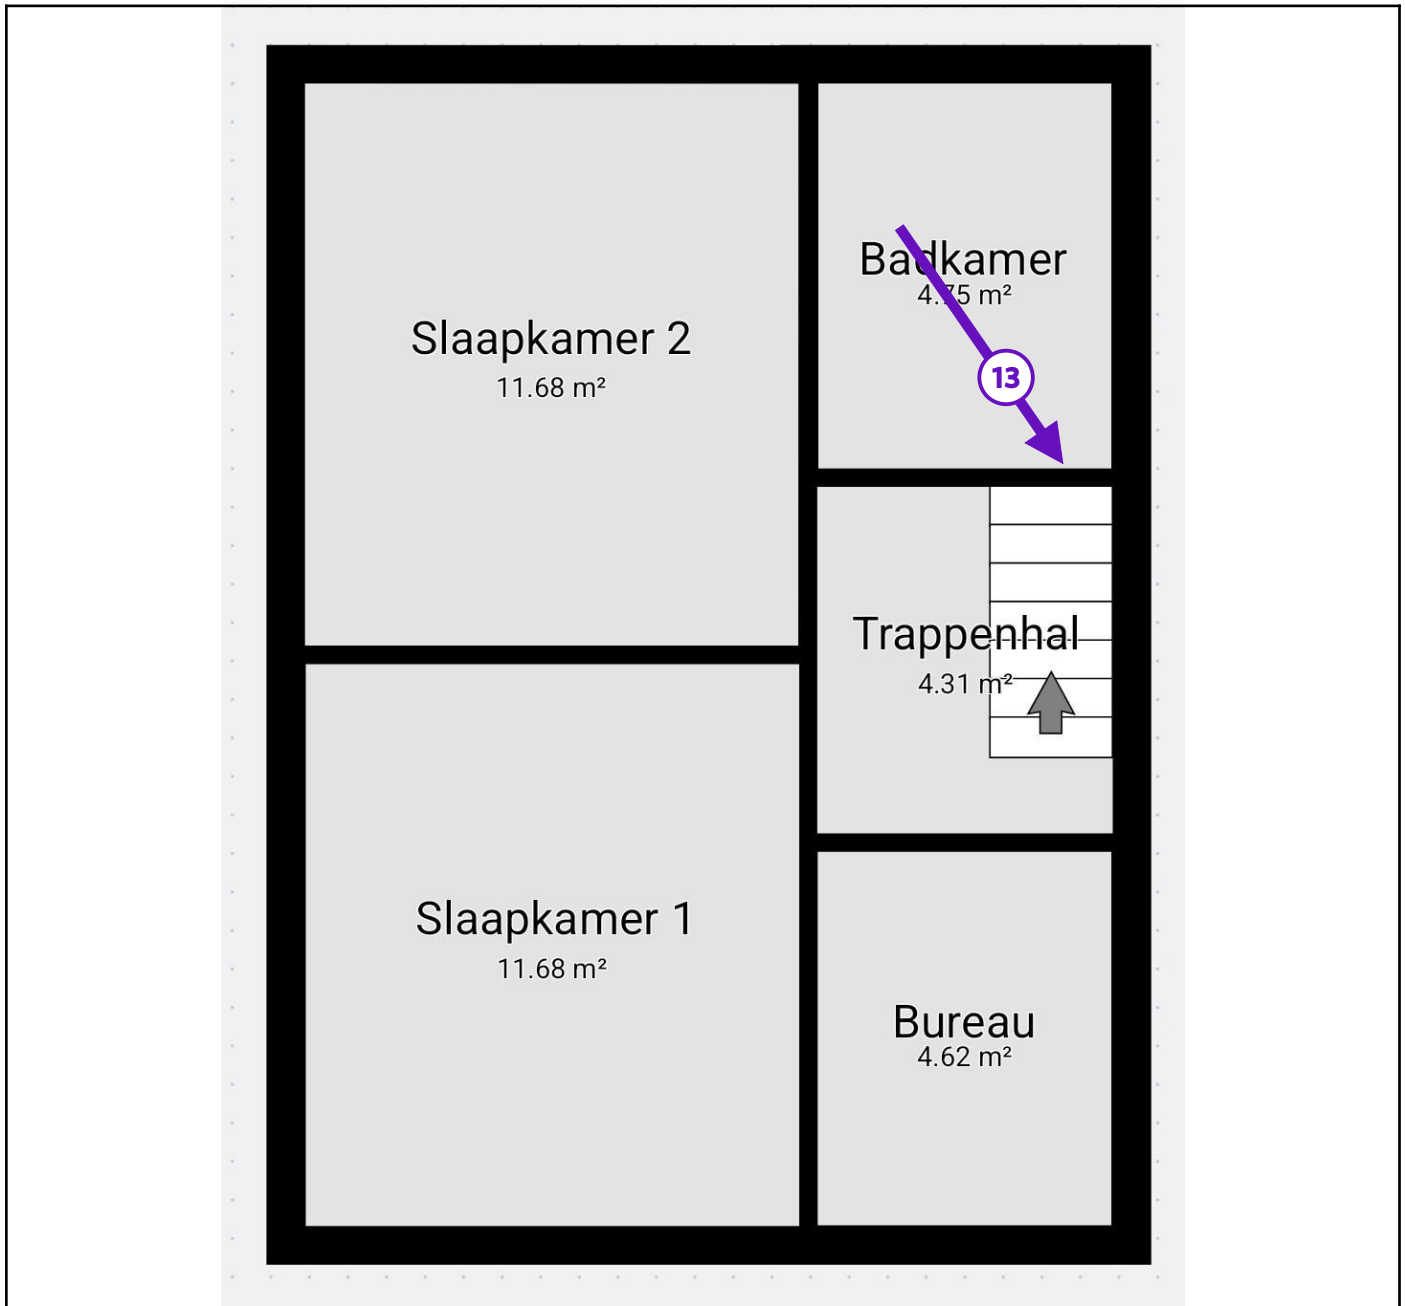
Plan 1.6: Eerste verdieping

Beschrijving	Type	Actie
13. Stookketel	Overige ruimte of materiaal	-

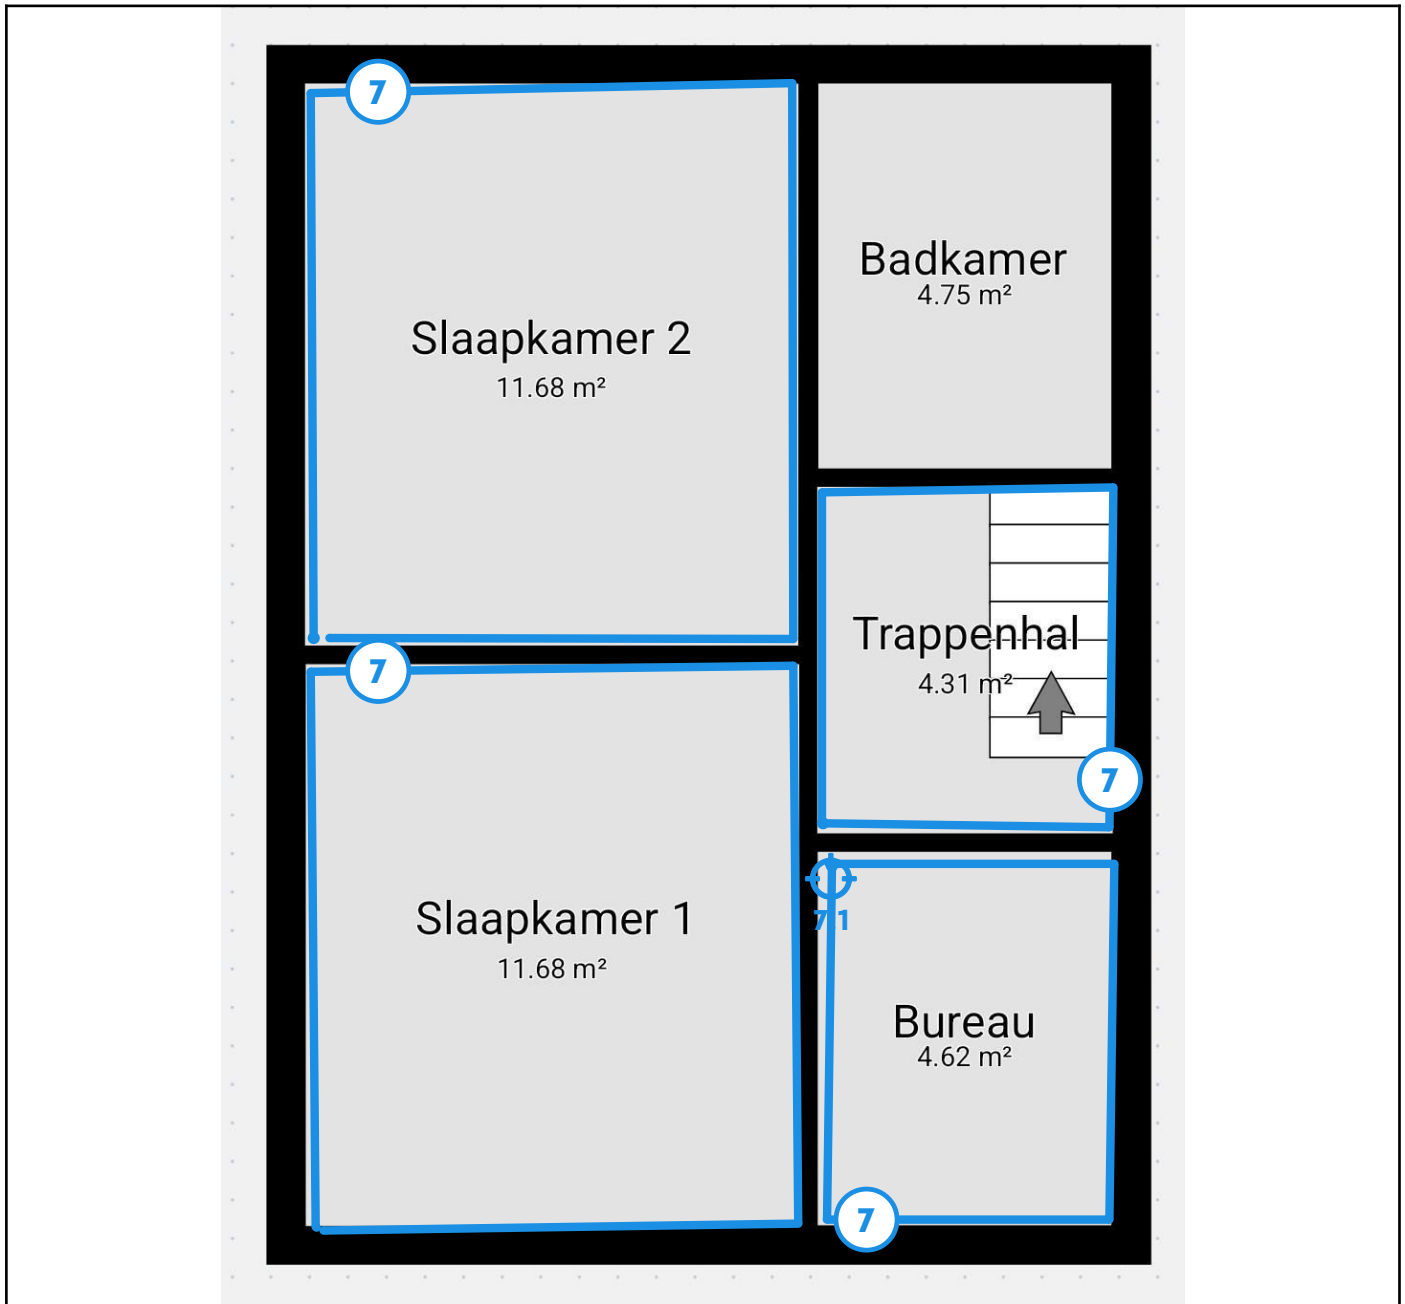
Plan 1.7: Eerste verdieping

Beschrijving	Type	Actie
7. Pleisterwerk binnenmuren woning	Geen asbest	-
7.1 Code: 1.1	Mengmonster	-

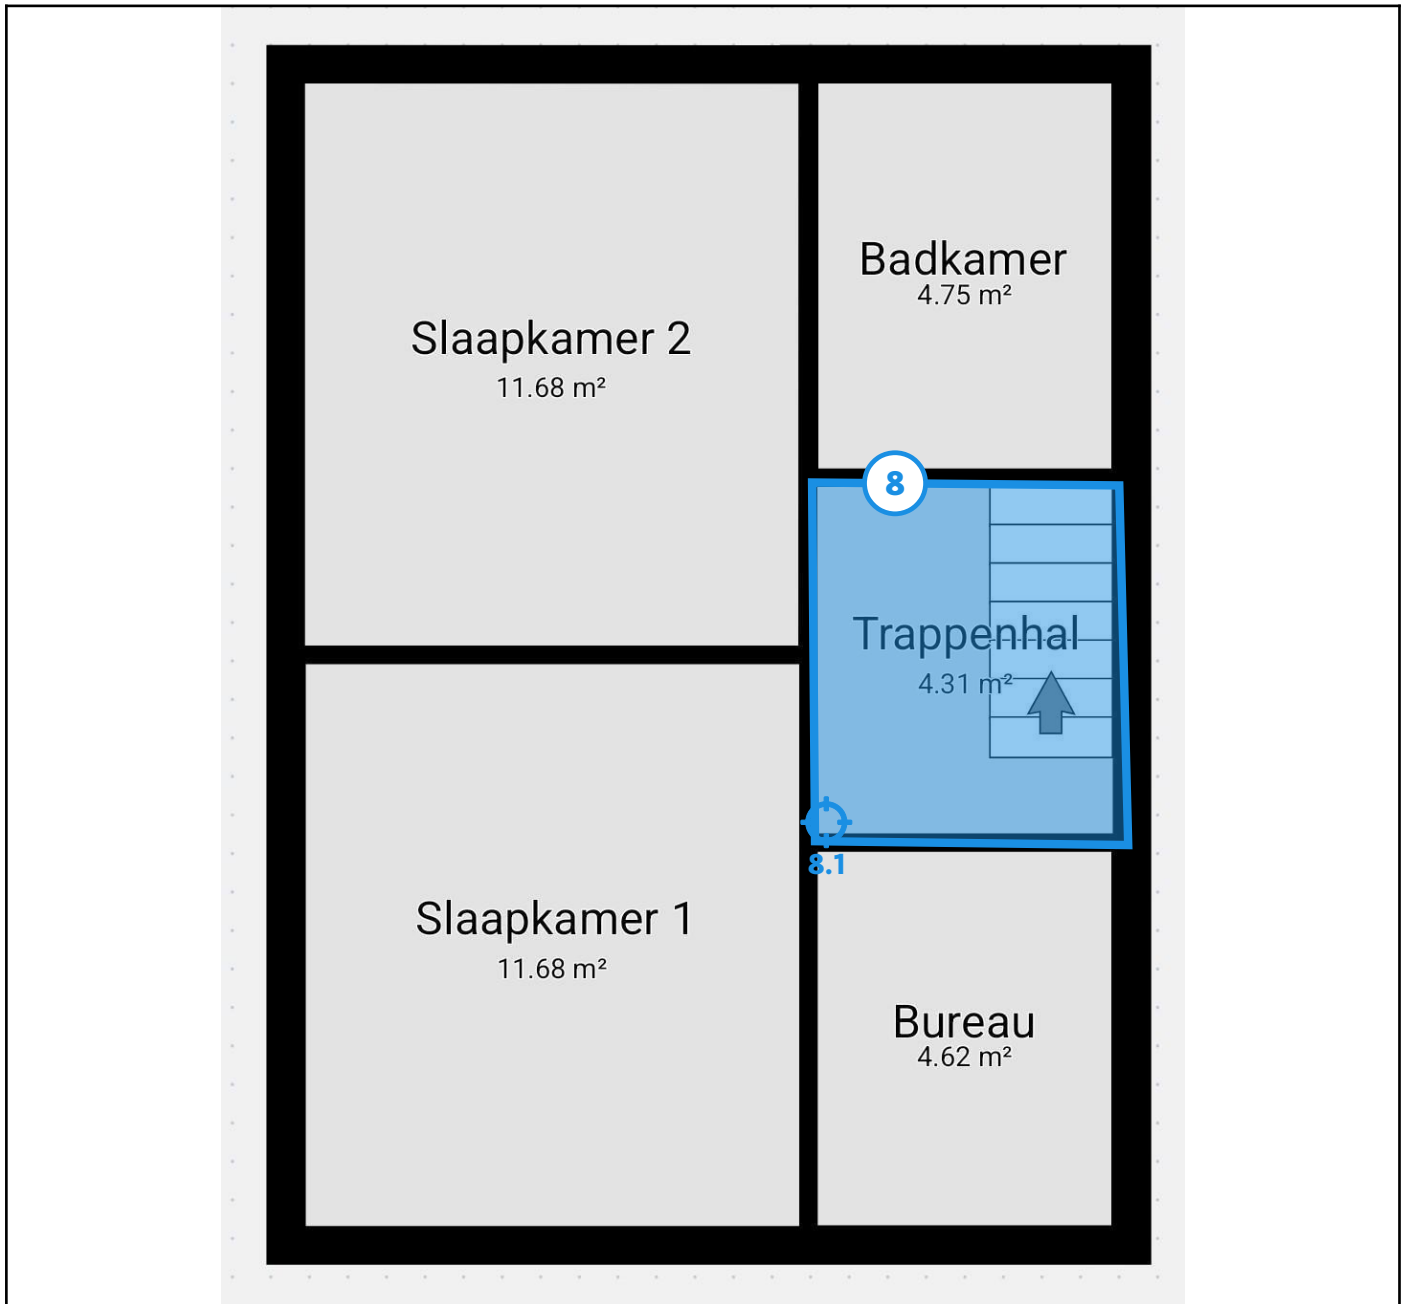
Plan 1.8: Eerste verdieping

Beschrijving	Type	Actie
8. Pleisterwerk plafonds woning	Geen asbest	-
8.1 Code: 2.1	Mengmonster	-

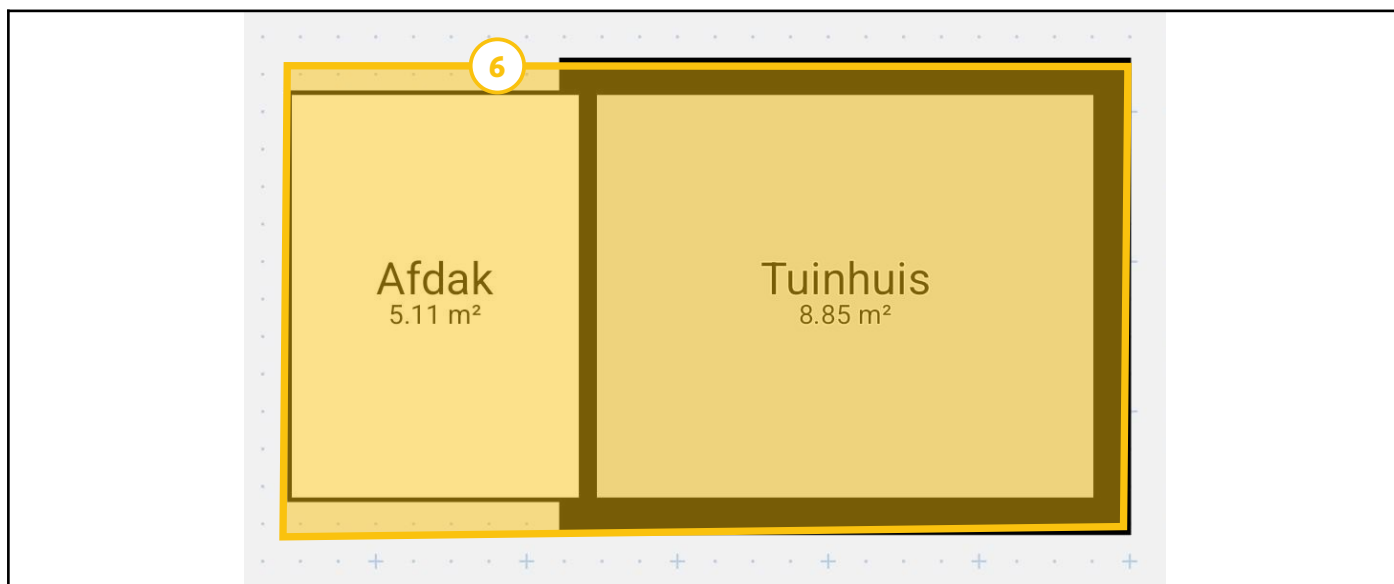
Plan 3.1: Gelijkvloers

Beschrijving	Type	Actie
6. Tuinhuis	Uitsluiting	-

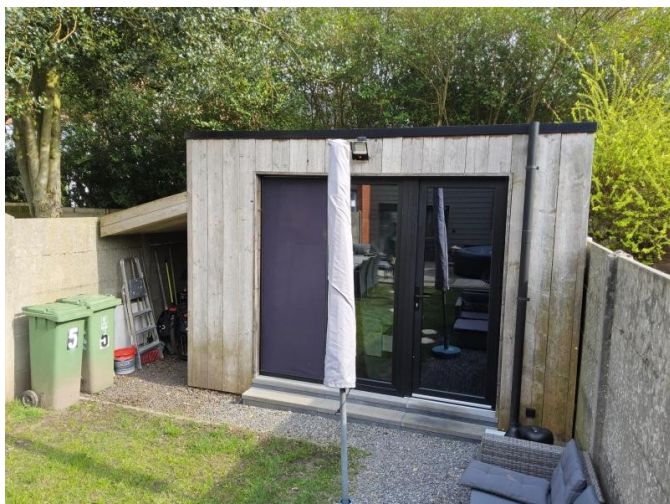
Situeringfoto

Opmerking	Bewijs op basis van satellietbeelden Geopunt.
-----------	---

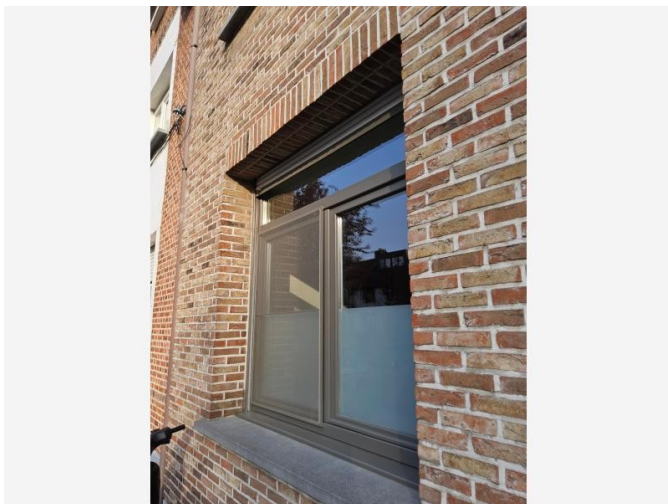
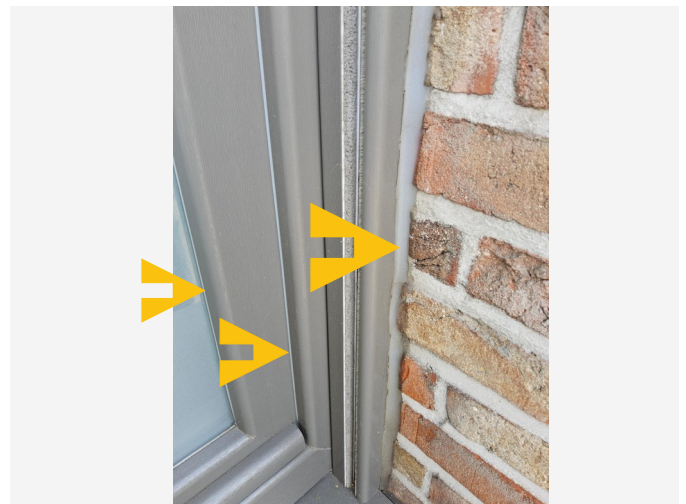
Beschrijving	Notitie	Terug te vinden op plannen
Fiche 11: Afdichtingsmateriaal in en rond schrijnwerk woning	Soepele silicone en rubber	-
Fiche 12: Dakbedekking hellend dak woning	Klassieke niet-asbestverdachte dakpannen.	-
Fiche 13: Stookketel	Geen centrale verwarming. Warm water afkomstig van een niet-asbestverdachte ketel (fabricagejaar 2023) geplaatst in de badkamer.	Plan 1.6: Eerste verdieping
Fiche 14: Onderdak hellend dak woning	Onder één van de dakpannen werd een soepel, niet-asbestverdacht damp scherm vervaardigd uit kunststof aangetroffen. Geen verder onderzoek van het onderdak mogelijk binnen het kader van het niet-destructief onderzoek.	-
Fiche 15: Roofing plat dak woning	Geplaatst in 2020. Niet asbestverdacht.	Plan 1.11: Daken
