Asbestinventarisatetest

Hoge-Aardstraat 61/4, 2610 Antwerpen

Attestnummer : 20260215-000041.001

Uitgegeven op : 15.02.2026

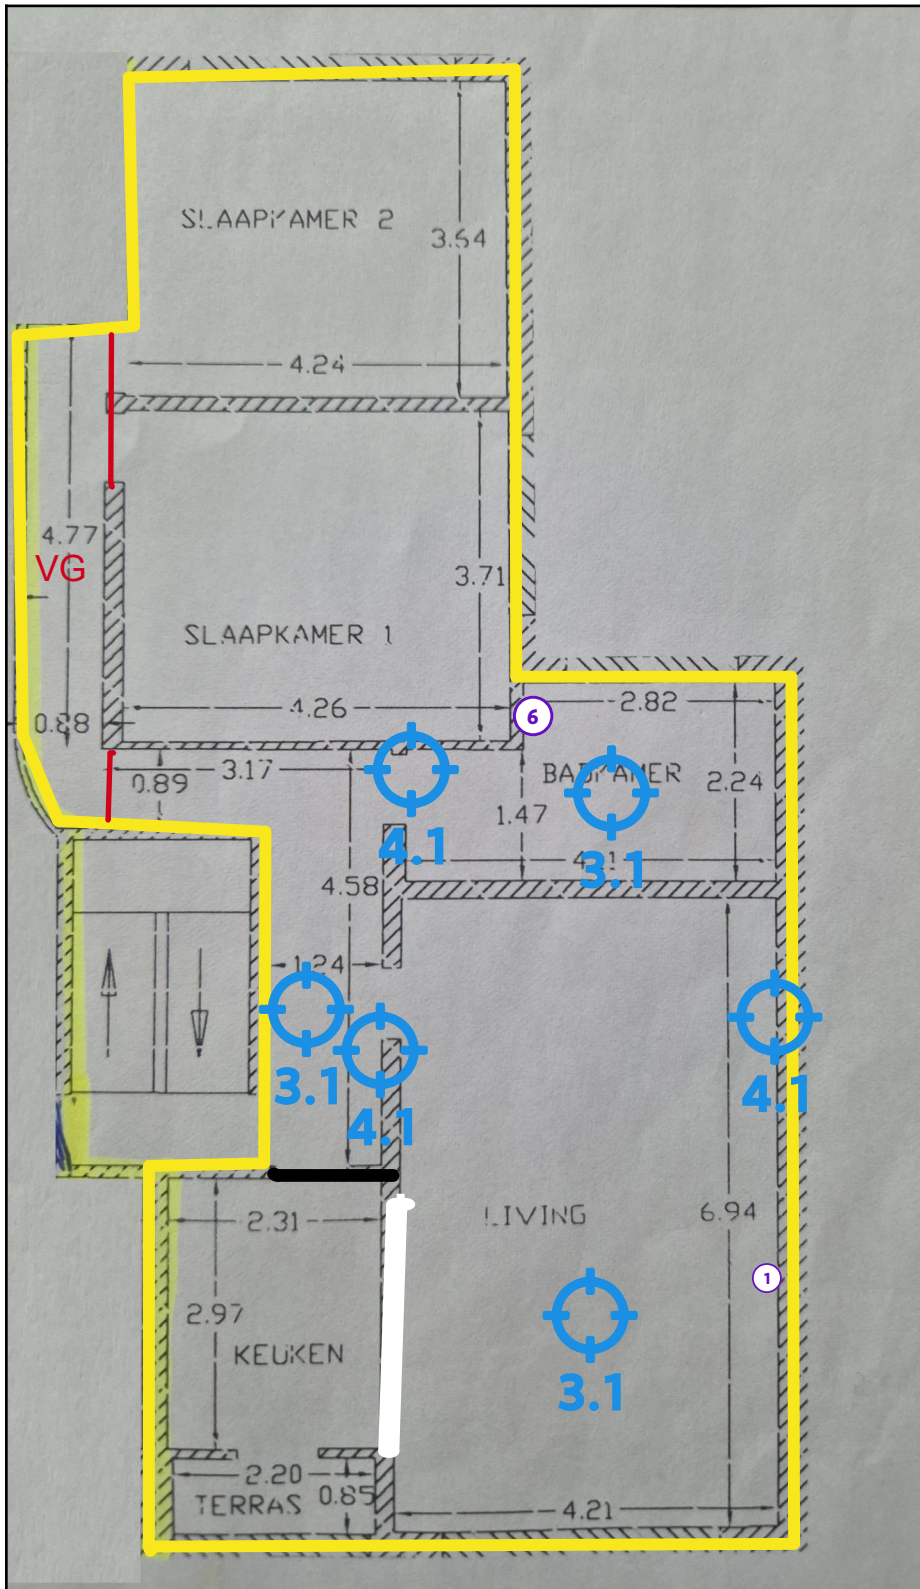
Plan 1.2: Appartement - bus 4 (1R)

1. Woning - schouw (niet waarneembaar/inspecteerbaar)	Advies	-
3. Gipspleisterwerk plafonds	Geen asbest	-
3.1 Code: MM02	Mengmonster	-
4. Gipspleisterwerk muren	Geen asbest	-
4.1 Code: MM01	Mengmonster	-
6. Verwarmingsketel (aardgas) geproduceerd na 2001	Overige ruimte of materiaal	-

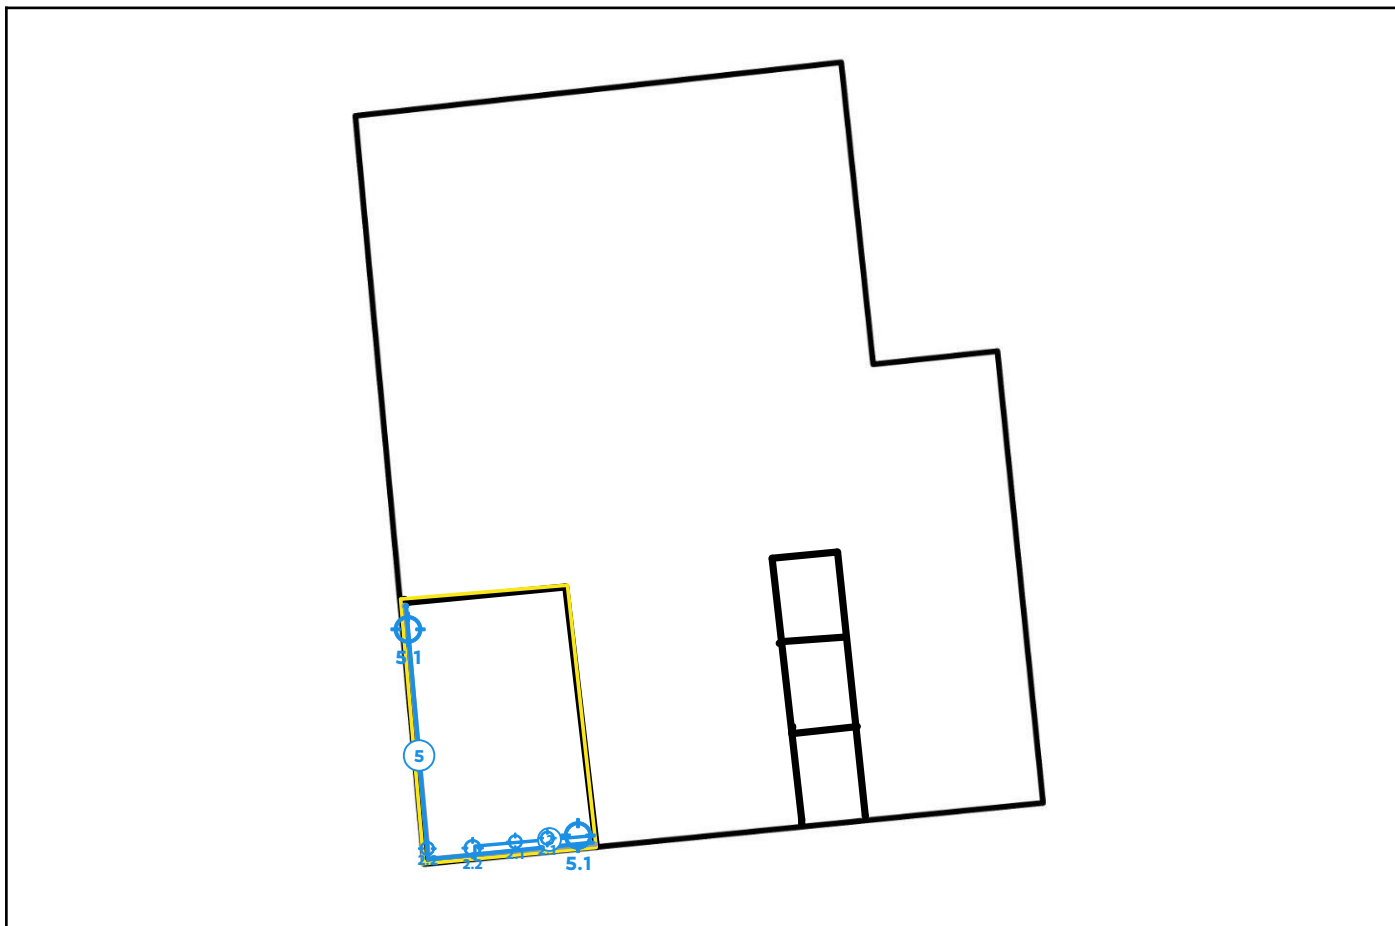
Plan 1.4: Garage GP-1R

Beschrijving	Type	Actie
2. Kelderberging nr. 2 - leidingisolatie	Geen asbest	-
2.1 Code: MM04 - RS	Mengmonster	-
2.2 Code: MM05 - BO	Mengmonster	-
5. Kelderberging nr. 2 - cementering - mengstaal	Geen asbest	-
5.1 Code: MM03	Mengmonster	-
