# Asbestinventarisatetest

Fruithoflaan 114/1201, 2600 Antwerpen

Attestnummer : 20260409-000046.000

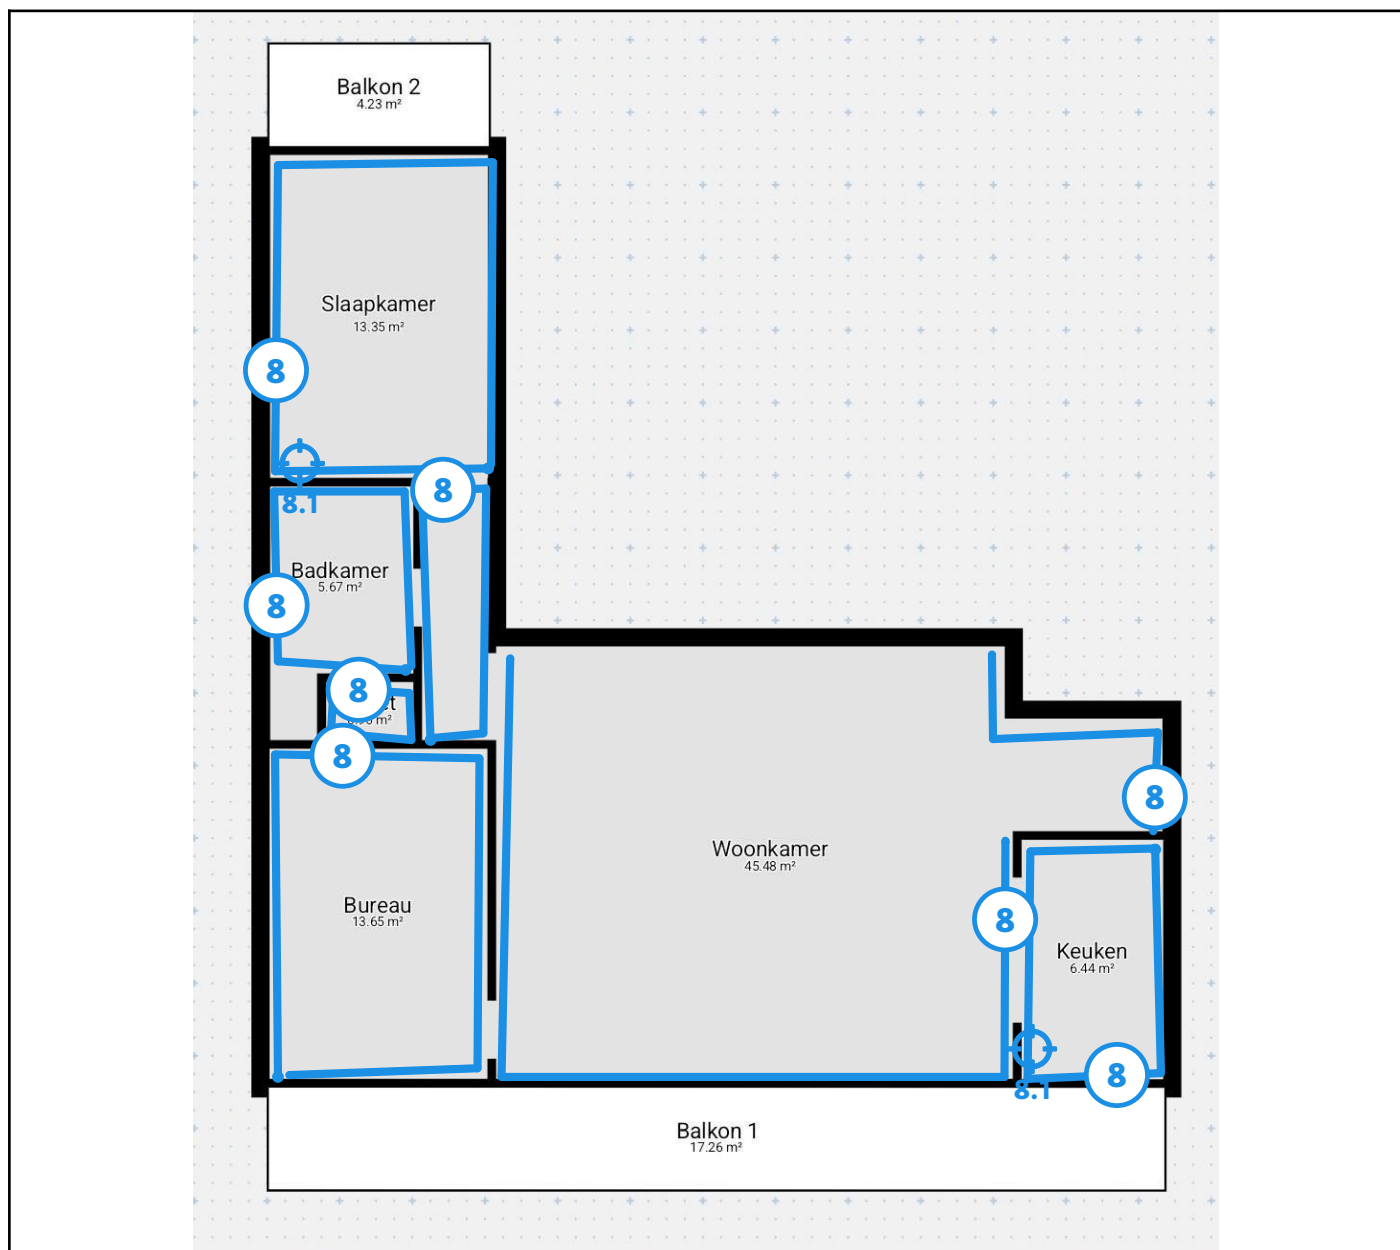
## Plan 1.2: Appartement 1201

Beschrijving	Type	Actie
8. Pleisterwerk binnenmuren appartement	Geen asbest	-
8.1 Code: 1.1	Mengmonster	-

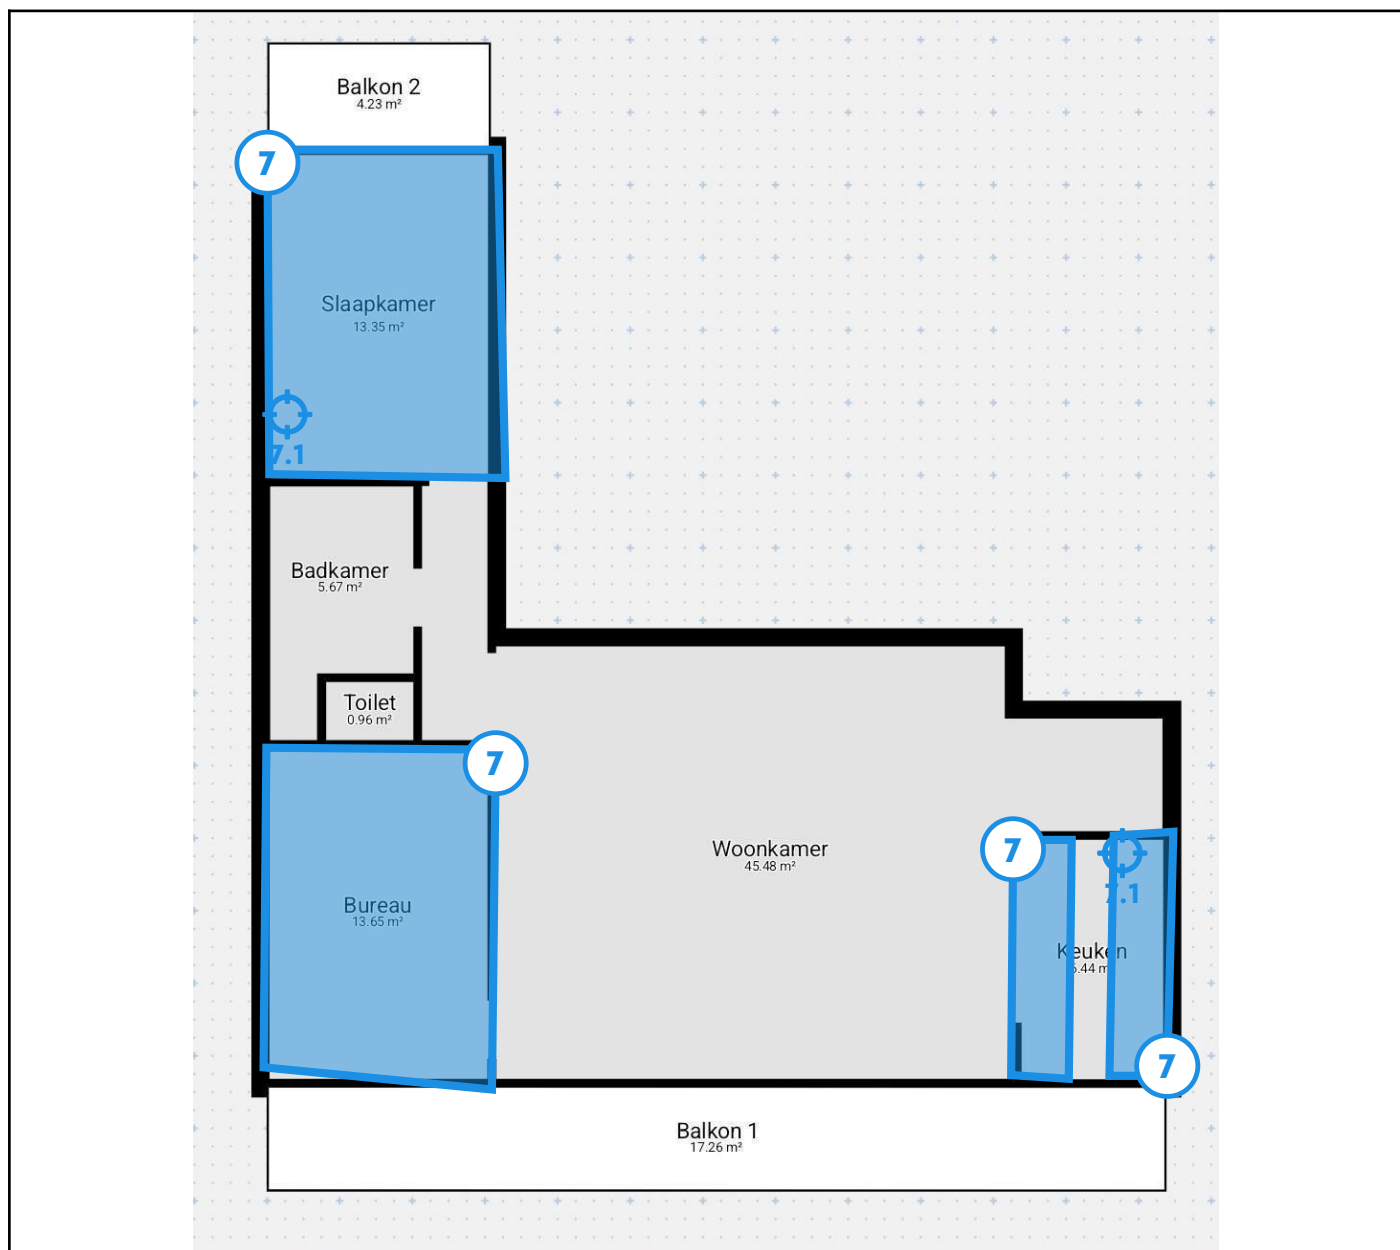
## Plan 1.4: Appartement 1201

Beschrijving	Type	Actie
7. Pleisterwerk plafonds keuken, bureau en slaapkamer	Geen asbest	-
7.1 Code: 2.1	Mengmonster	-

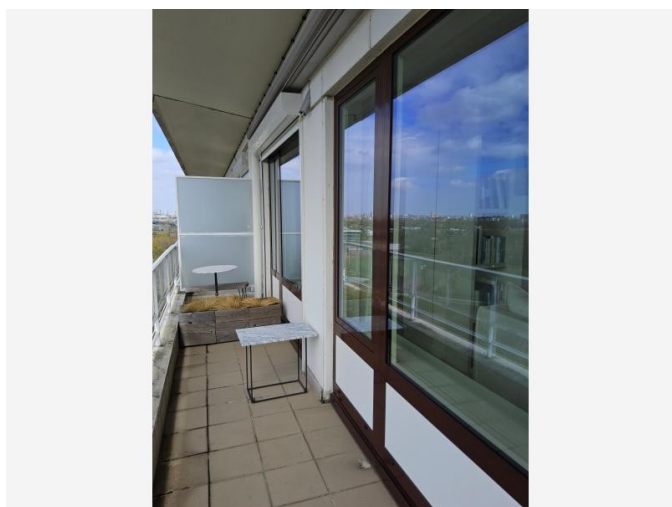
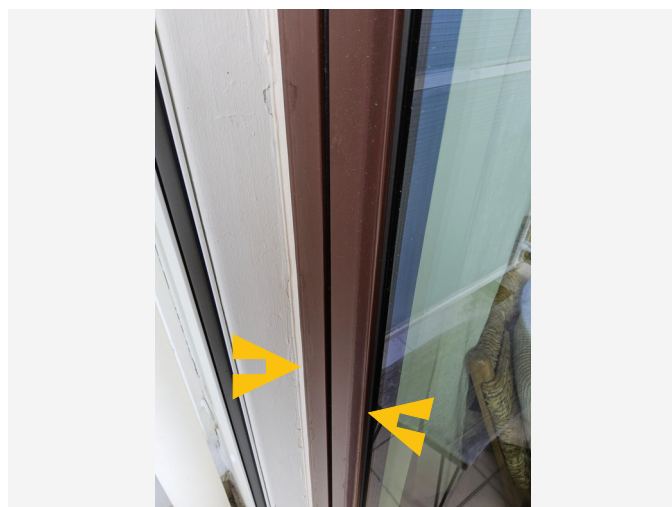
### Fiche 9: Afdichtingsmateriaal in en rond schrijnwerk appartement

Beschrijving	Notitie	Terug te vinden op plannen
Fiche 9: Afdichtingsmateriaal in en rond schrijnwerk appartement	Soepele silicone en rubber	-

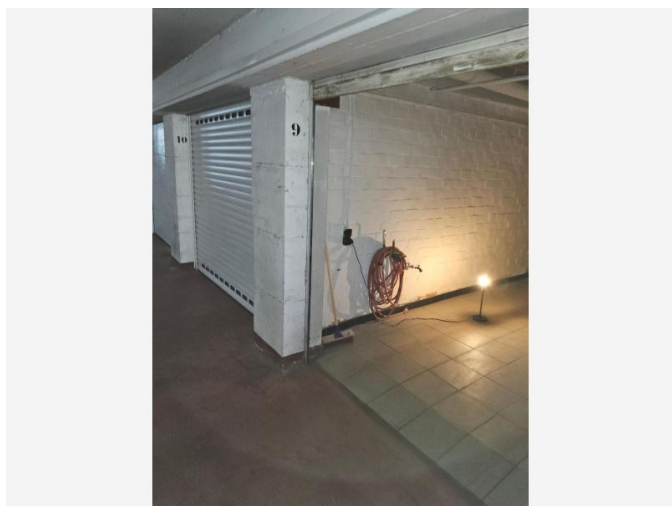
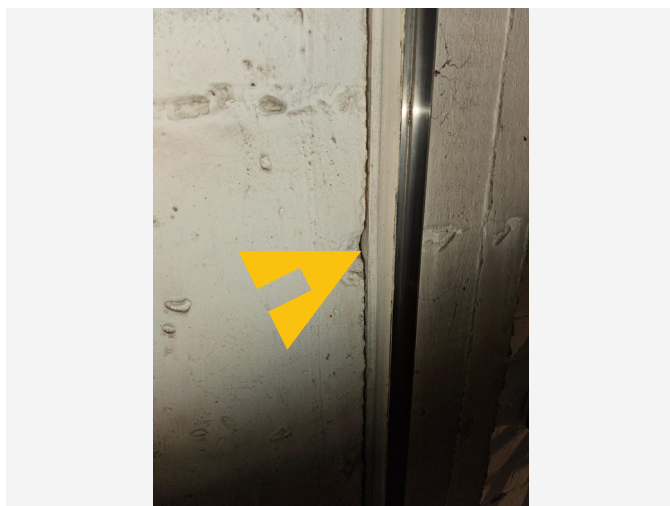
### Fiche 14: Afdichtingsmateriaal tussen garagepoort en draagstructuur

Beschrijving	Notitie	Terug te vinden op plannen
Fiche 10: Stookketel	Zie asbestattest gemeenschappelijke delen	-
Fiche 11: Dakbedekking	Zie asbestattest gemeenschappelijke delen	-
Fiche 12: Rookgaskanalen	Zie asbestattest gemeenschappelijke delen	-
Fiche 13: Lift	Zie asbestattest gemeenschappelijke delen	-
Fiche 14: Afdichtingsmateriaal tussen garagepoort en draagstructuur	-	-
Fiche 15: Onderdak	Zie asbestattest gemeenschappelijke delen	-
