Asbestinventarisatetest

Mechelsesteenweg 142A, 2640 Mortsel

Attestnummer : **20260415-000094.000**

Uitgegeven op : **15.04.2026**

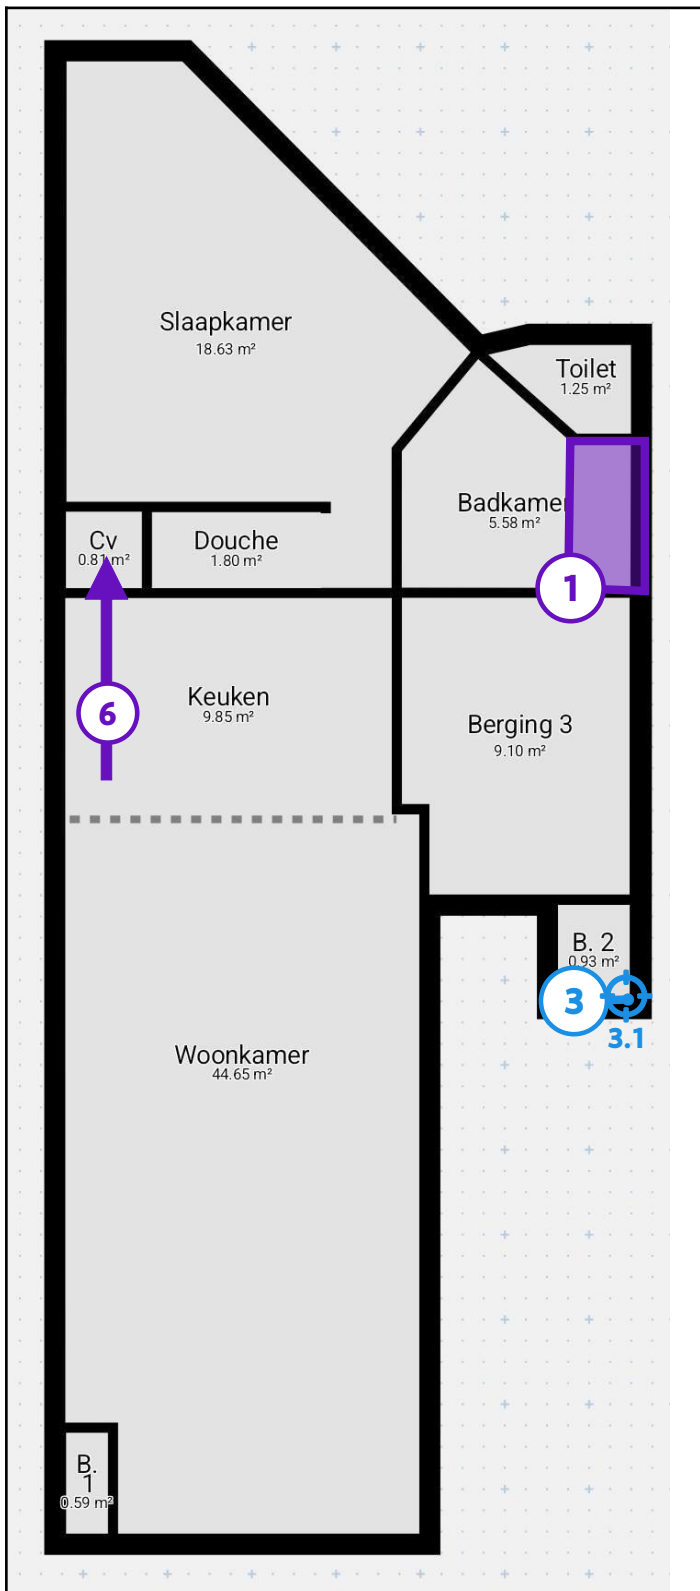
Plan 1.3: Appartement 142A

1. Vloerzeil verhoogje badkamer	Advies	-
3. Waterkering muur berging 2	Geen asbest	-
3.1 Code: 3.1	Puntmonster	-
6. Rookgaskanaal stookketel	Overige ruimte of materiaal	-

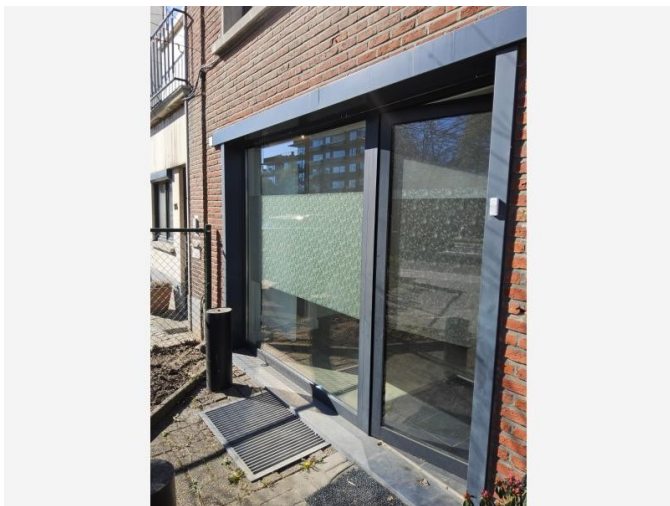
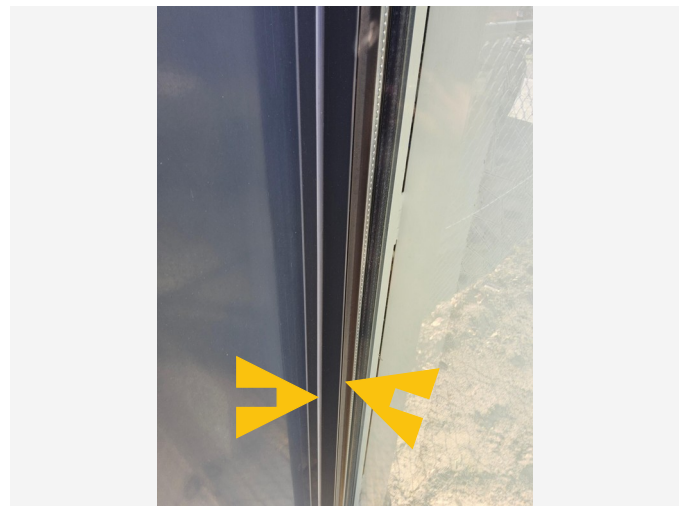
Beschrijving	Notitie	Terug te vinden op plannen
Fiche 5: Afdichtingsmateriaal in en rond schrijnwerk appartement	Soepele silicone en rubber	-
Fiche 6: Rookgaskanaal stookketel	Vervaardigd uit kunststof en aluminium. Er werden geen asbestverdachte materialen aangetroffen.	Plan 1.3: Appartement 142A
Fiche 7: Stookketel	Remeha Avanta-plus	-
