Asbestinventarisatetest

Grotesteenweg 556/002, 2600 Antwerpen

Attestnummer : 20260416-000339.000

Uitgegeven op : 16.04.2026

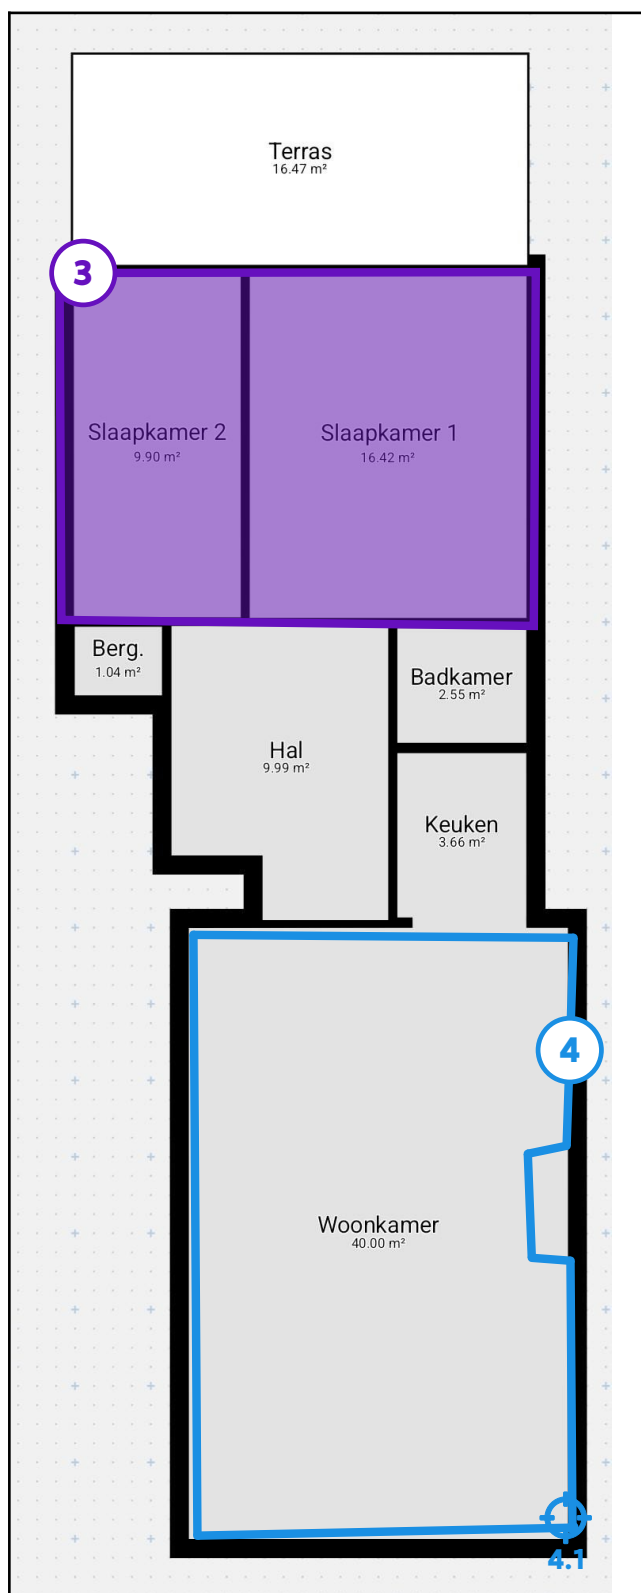
Plan 1.1: Appartement bus 002

3. Laminaat vloer slaapkamers	Advies	-
4. Kroonlijsten woonkamer	Geen asbest	-
4.1 Code: 2.2	Puntmonster	-

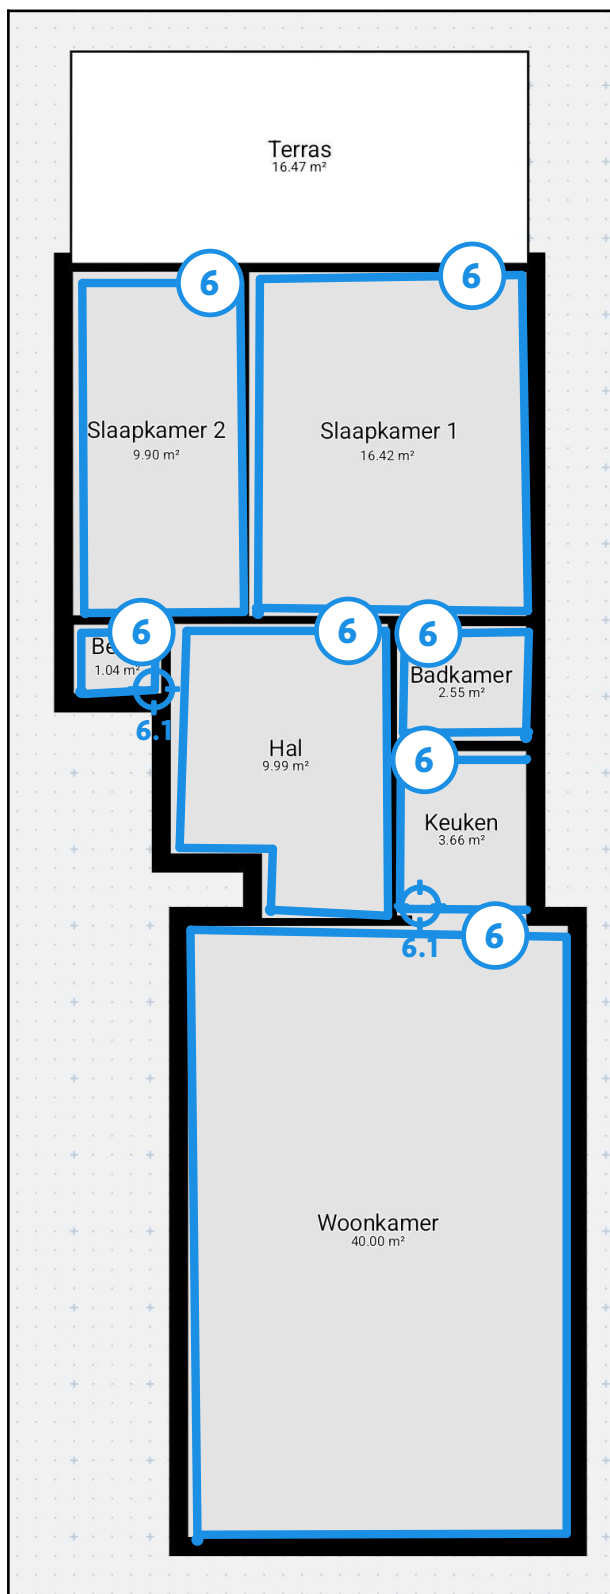
Plan 1.2: Appartement bus 002

6. Pleisterwerk binnenmuren appartement	Geen asbest	-
6.1 Code: 1.1	Mengmonster	-

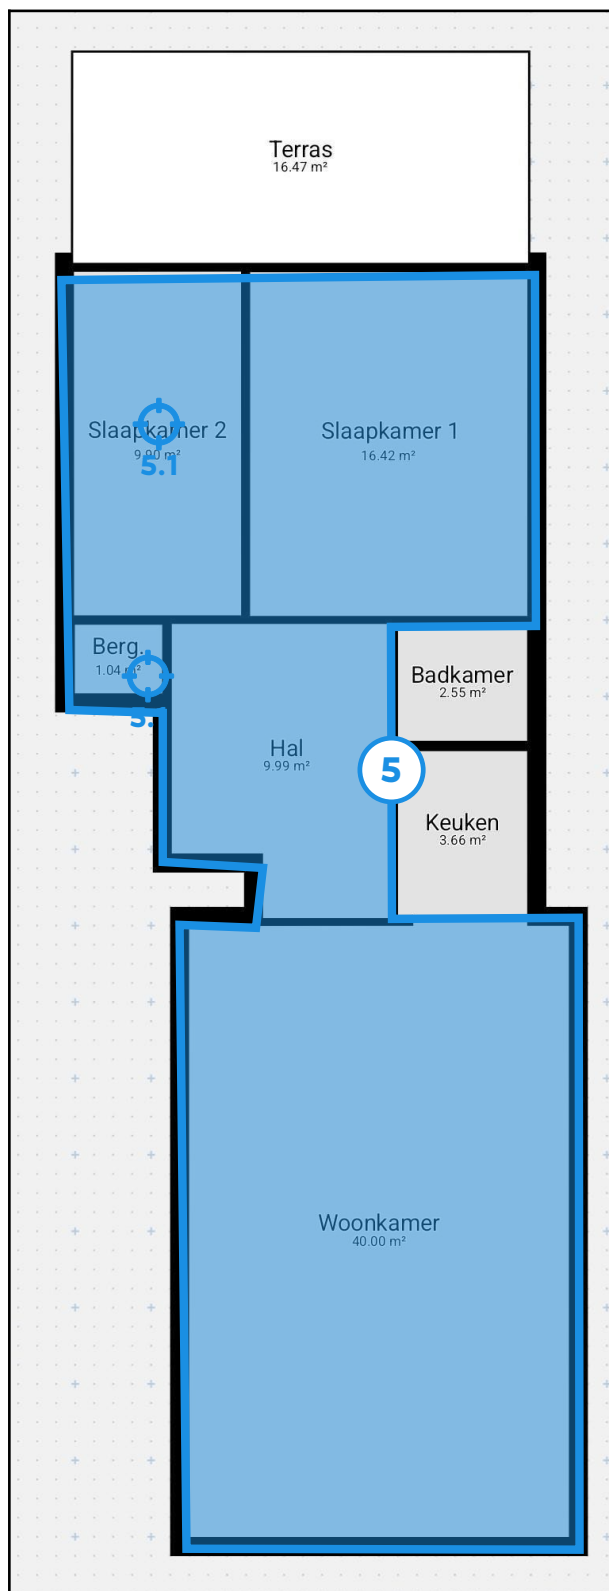
Plan 1.3: Appartement bus 002

5. Pleisterwerk plafonds appartement	Geen asbest	-
5.1 Code: 2.1	Mengmonster	-

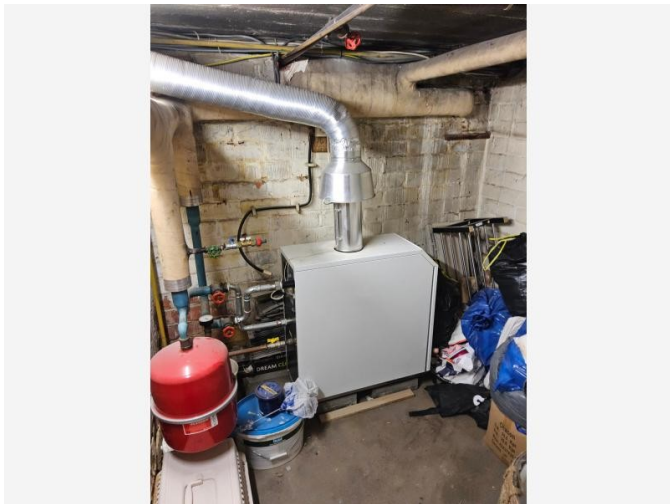
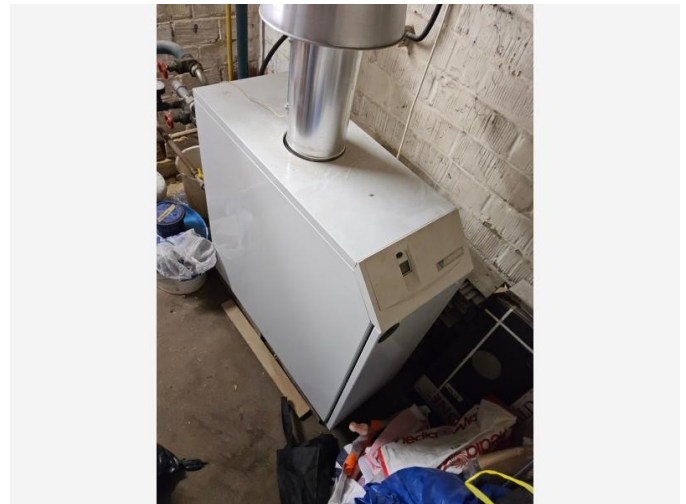
Beschrijving	Notitie	Terug te vinden op plannen
Fiche 7: Stookketel kelderberging	-	-
Fiche 8: Afdichtingsmateriaal in en rond schrijnwerk appartement	Soepele silicone en rubber.	-
