Asbestinventarisatetest

Gitschotellei 313, 2140 Antwerpen

Attestnummer : 20260407-000305.000

Uitgegeven op : 07.04.2026

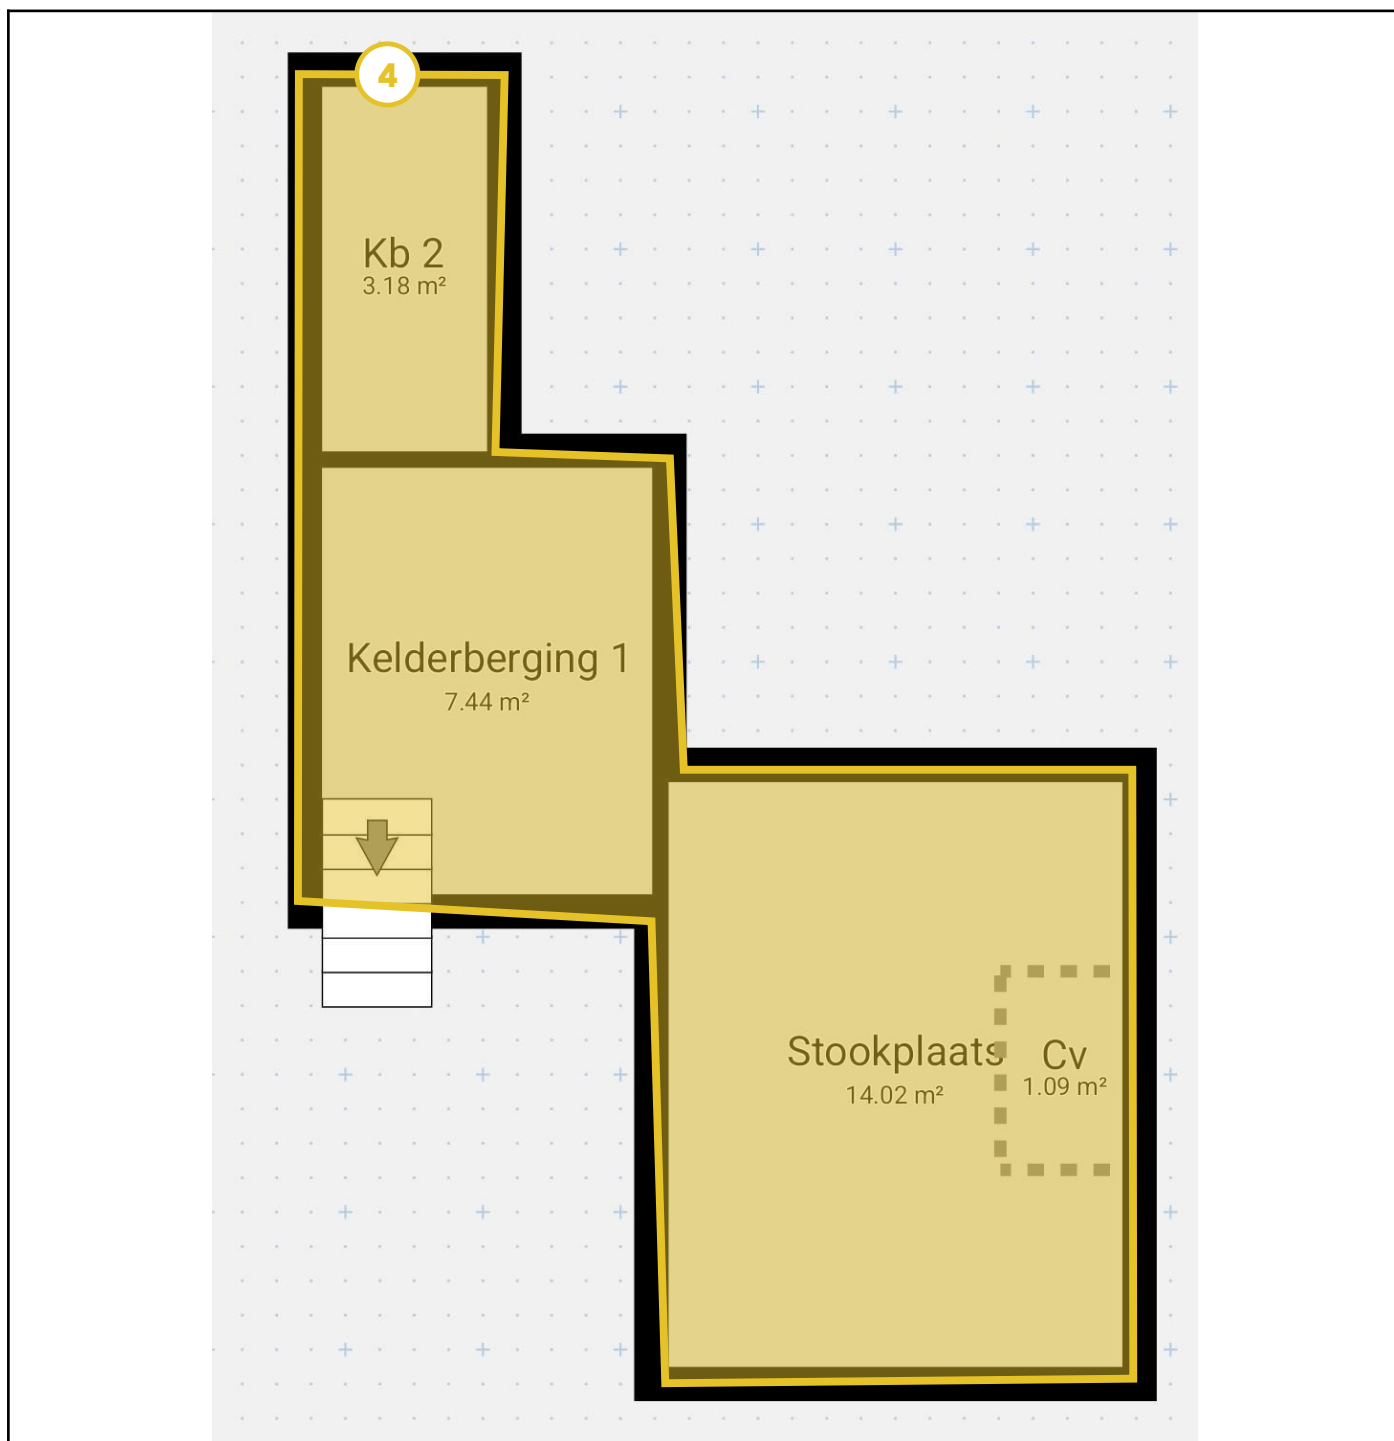
Plan 1.2: Kelder

Beschrijving	Type	Actie
4. Bakeliet elektrische installaties woning	Asbestmateriaal	Zorgvuldig beheren

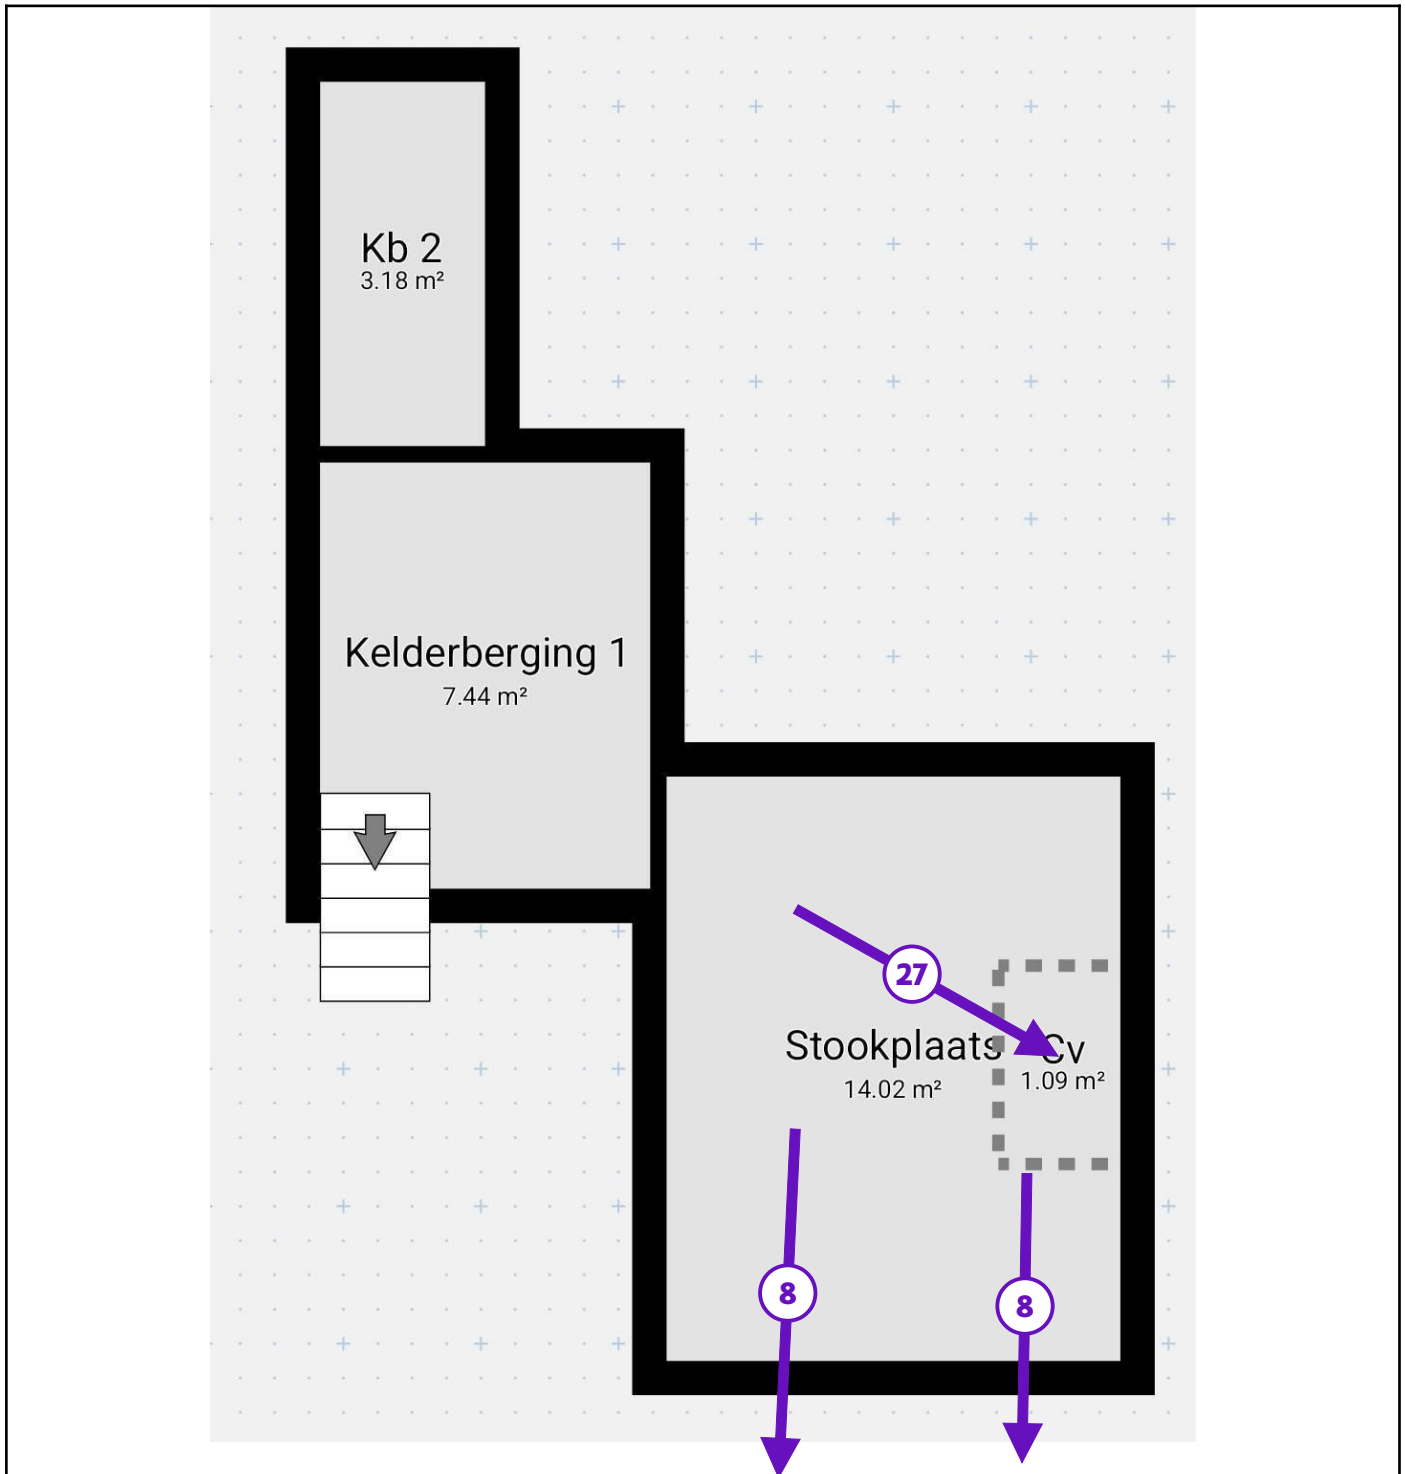
Plan 1.4: Kelder

Beschrijving	Type	Actie
8. Kruipkelder woning	Beperking	-
27. Stookketel	Overige ruimte of materiaal	-

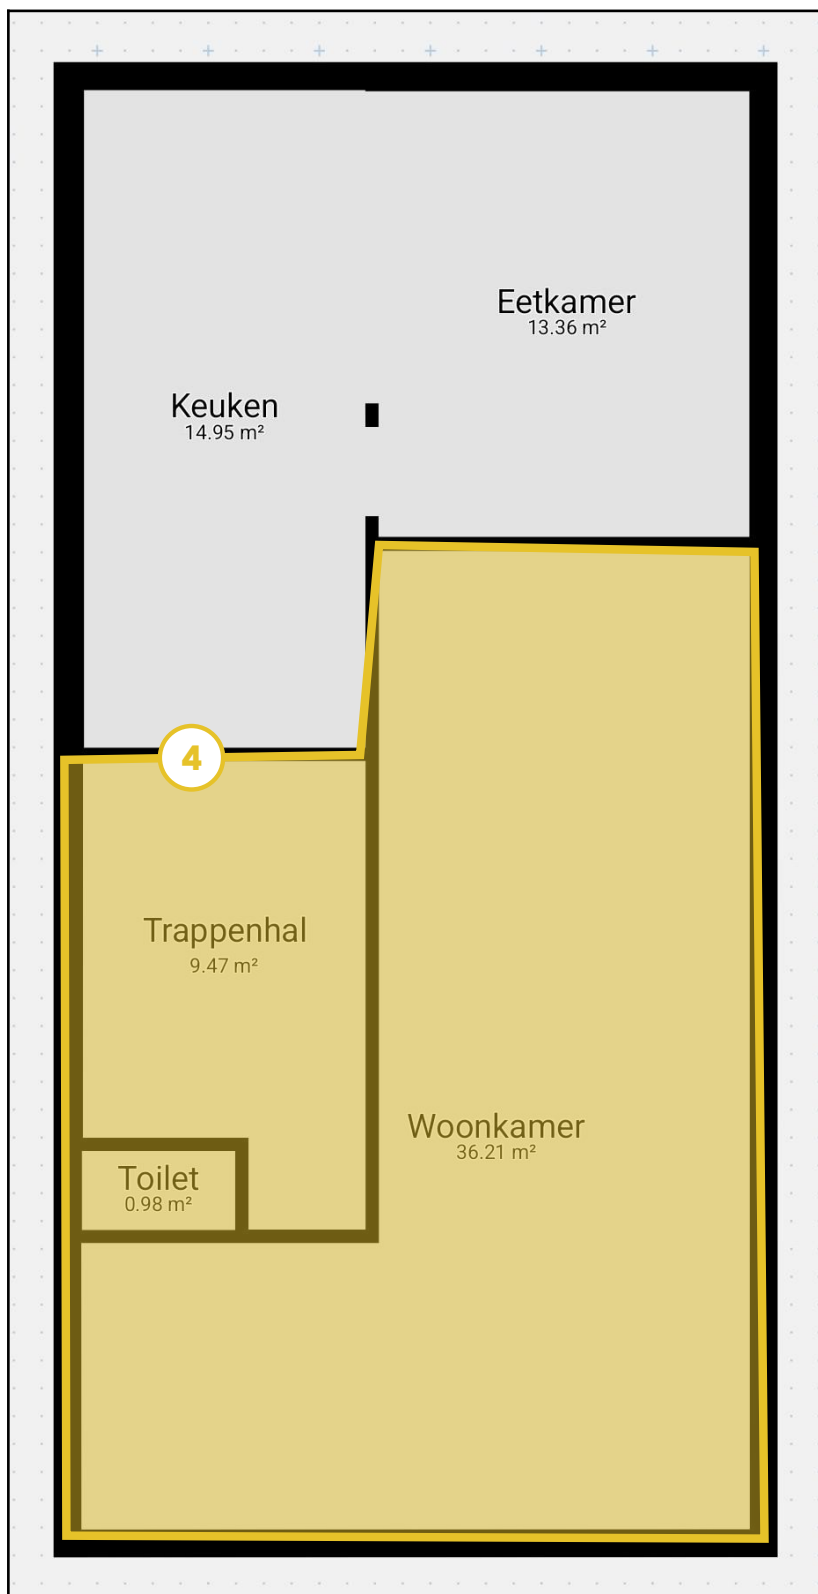
Plan 1.6: Gelijkvloers

4. Bakeliet elektrische installaties woning

Asbestmateriaal

Zorgvuldig beheren

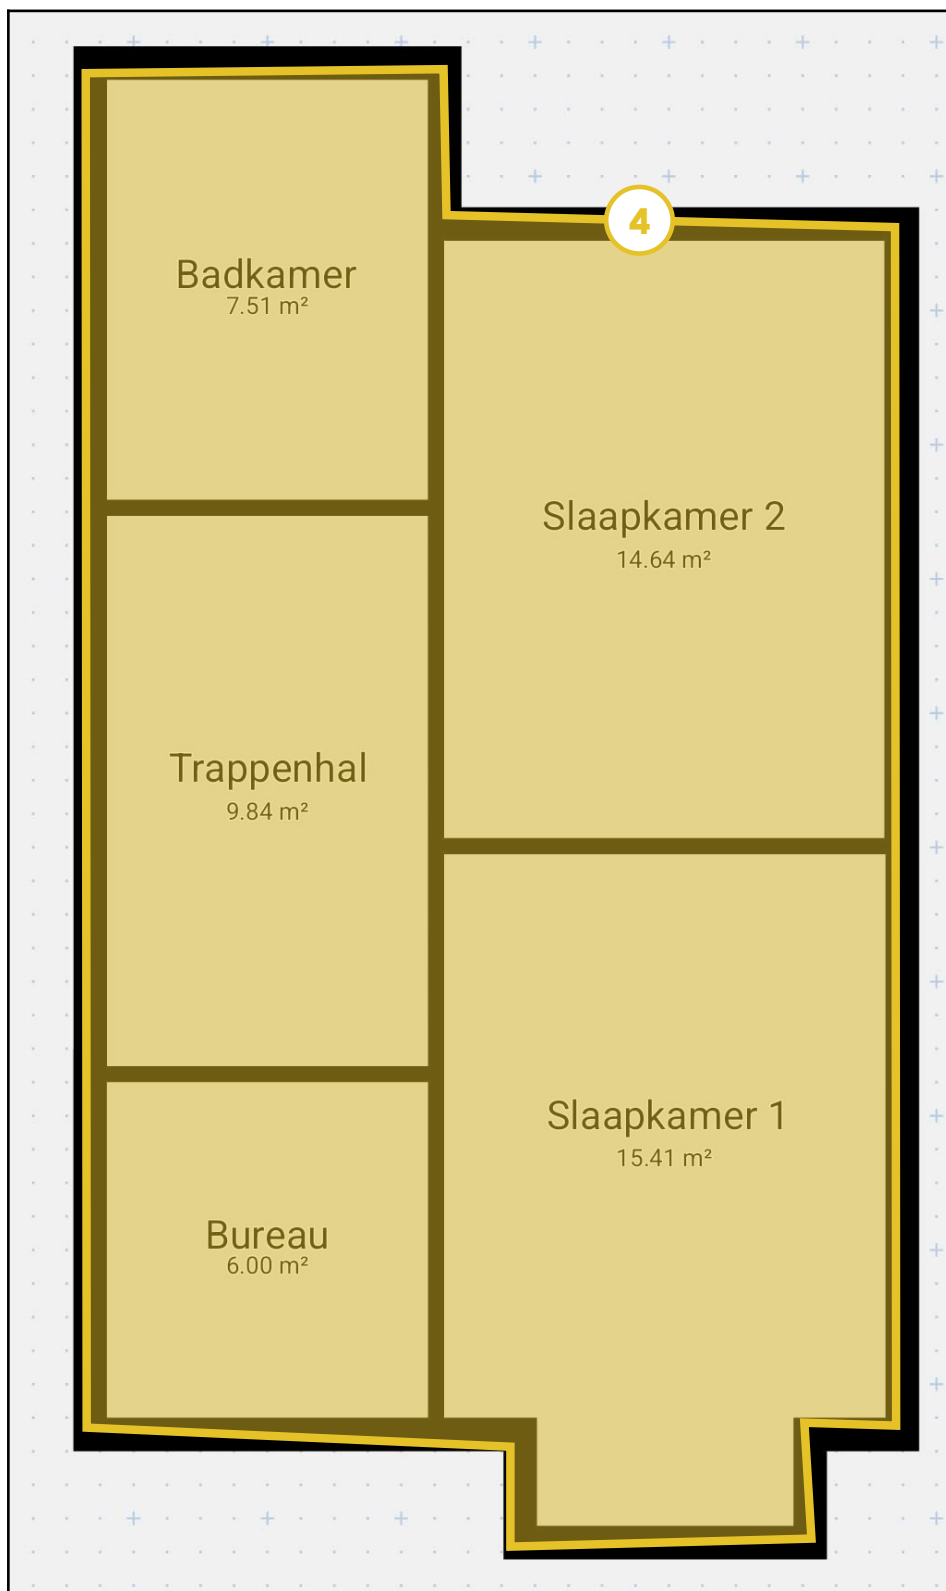
Plan 1.10: Eerste verdieping

4. Bakeliet elektrische installaties woning

Asbestmateriaal

Zorgvuldig beheren

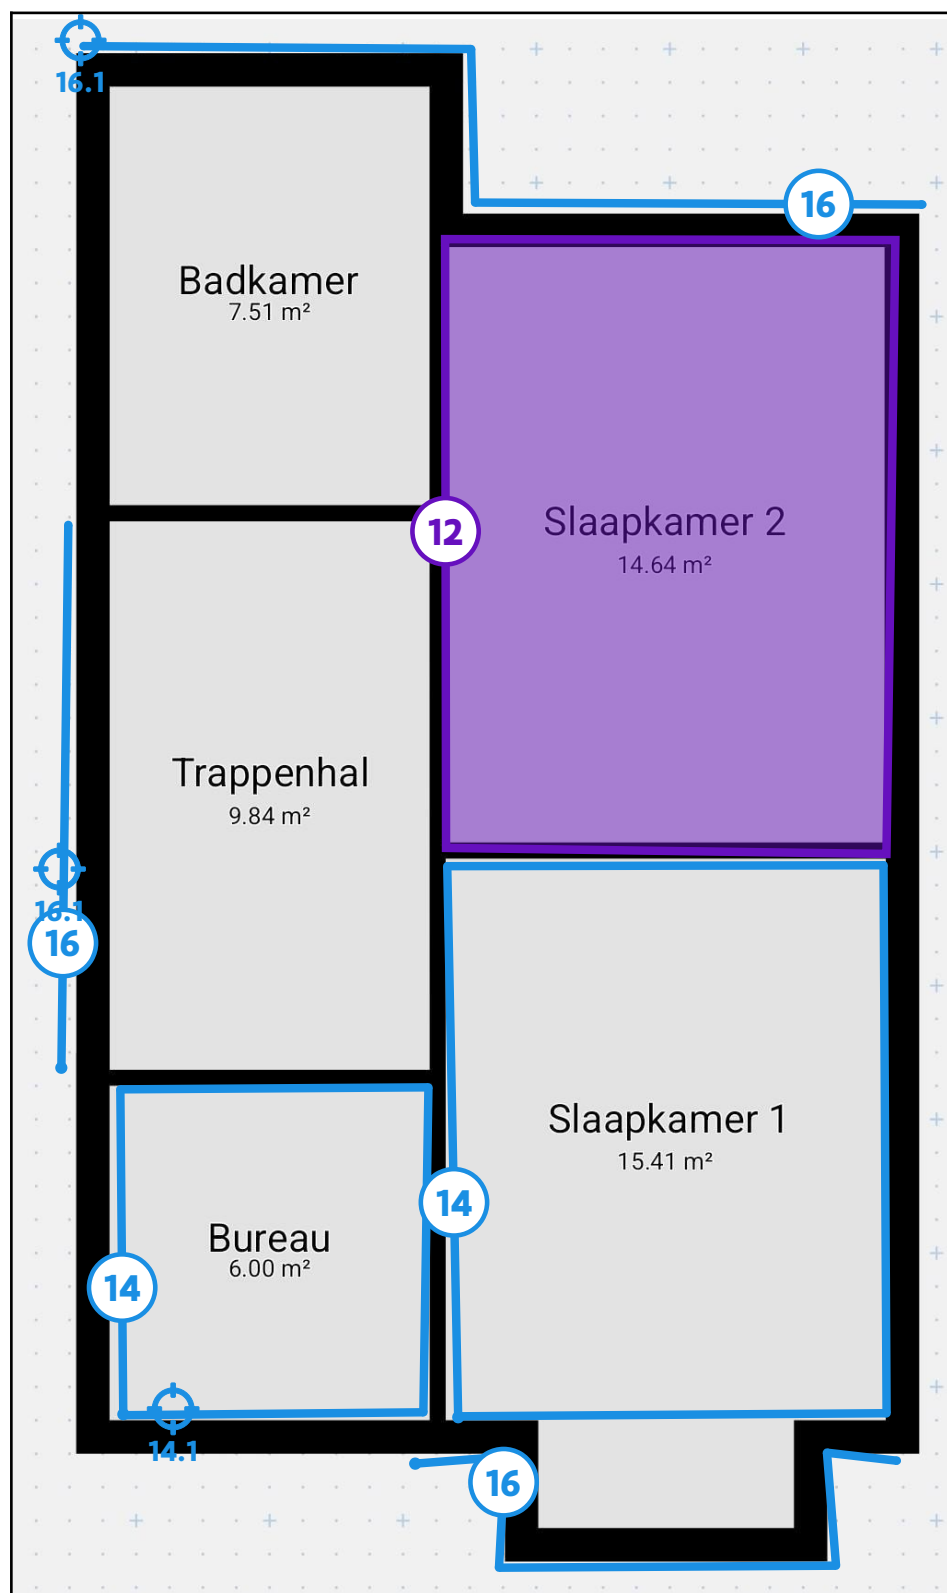
Plan 1.11: Eerste verdieping

12. Vloer slaapkamer 2	Advies	-
14. Kroonlijsten woning	Geen asbest	-
14.1 Code: 2.3	Puntmonster	-
16. Cementering buitengevels woning	Geen asbest	-
16.1 Code: 1.4	Mengmonster	-

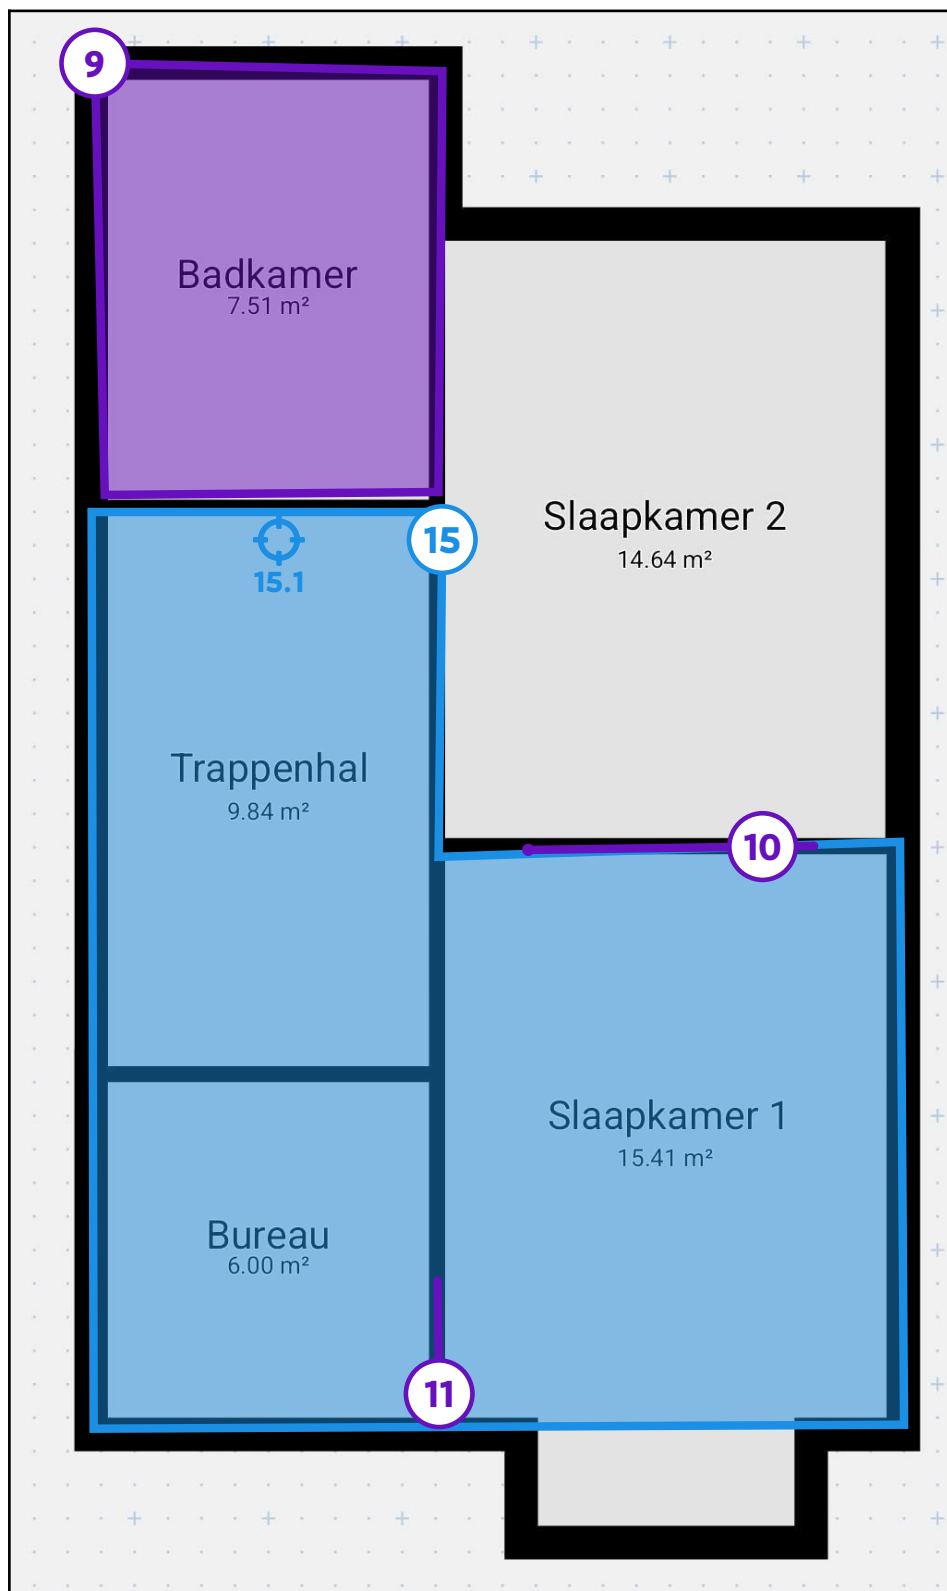
Plan 1.12: Eerste verdieping

9. Vloerzeil badkamer	Advies	-
10. Plaatmateriaal tussen slaapkamers 1 en 2	Advies	-
11. Plaatmateriaal tussen slaapkamer 1 en bureau	Advies	-
15. Pleisterwerk plafonds woning	Geen asbest	-
15.1 Code: 2.1	Mengmonster	-

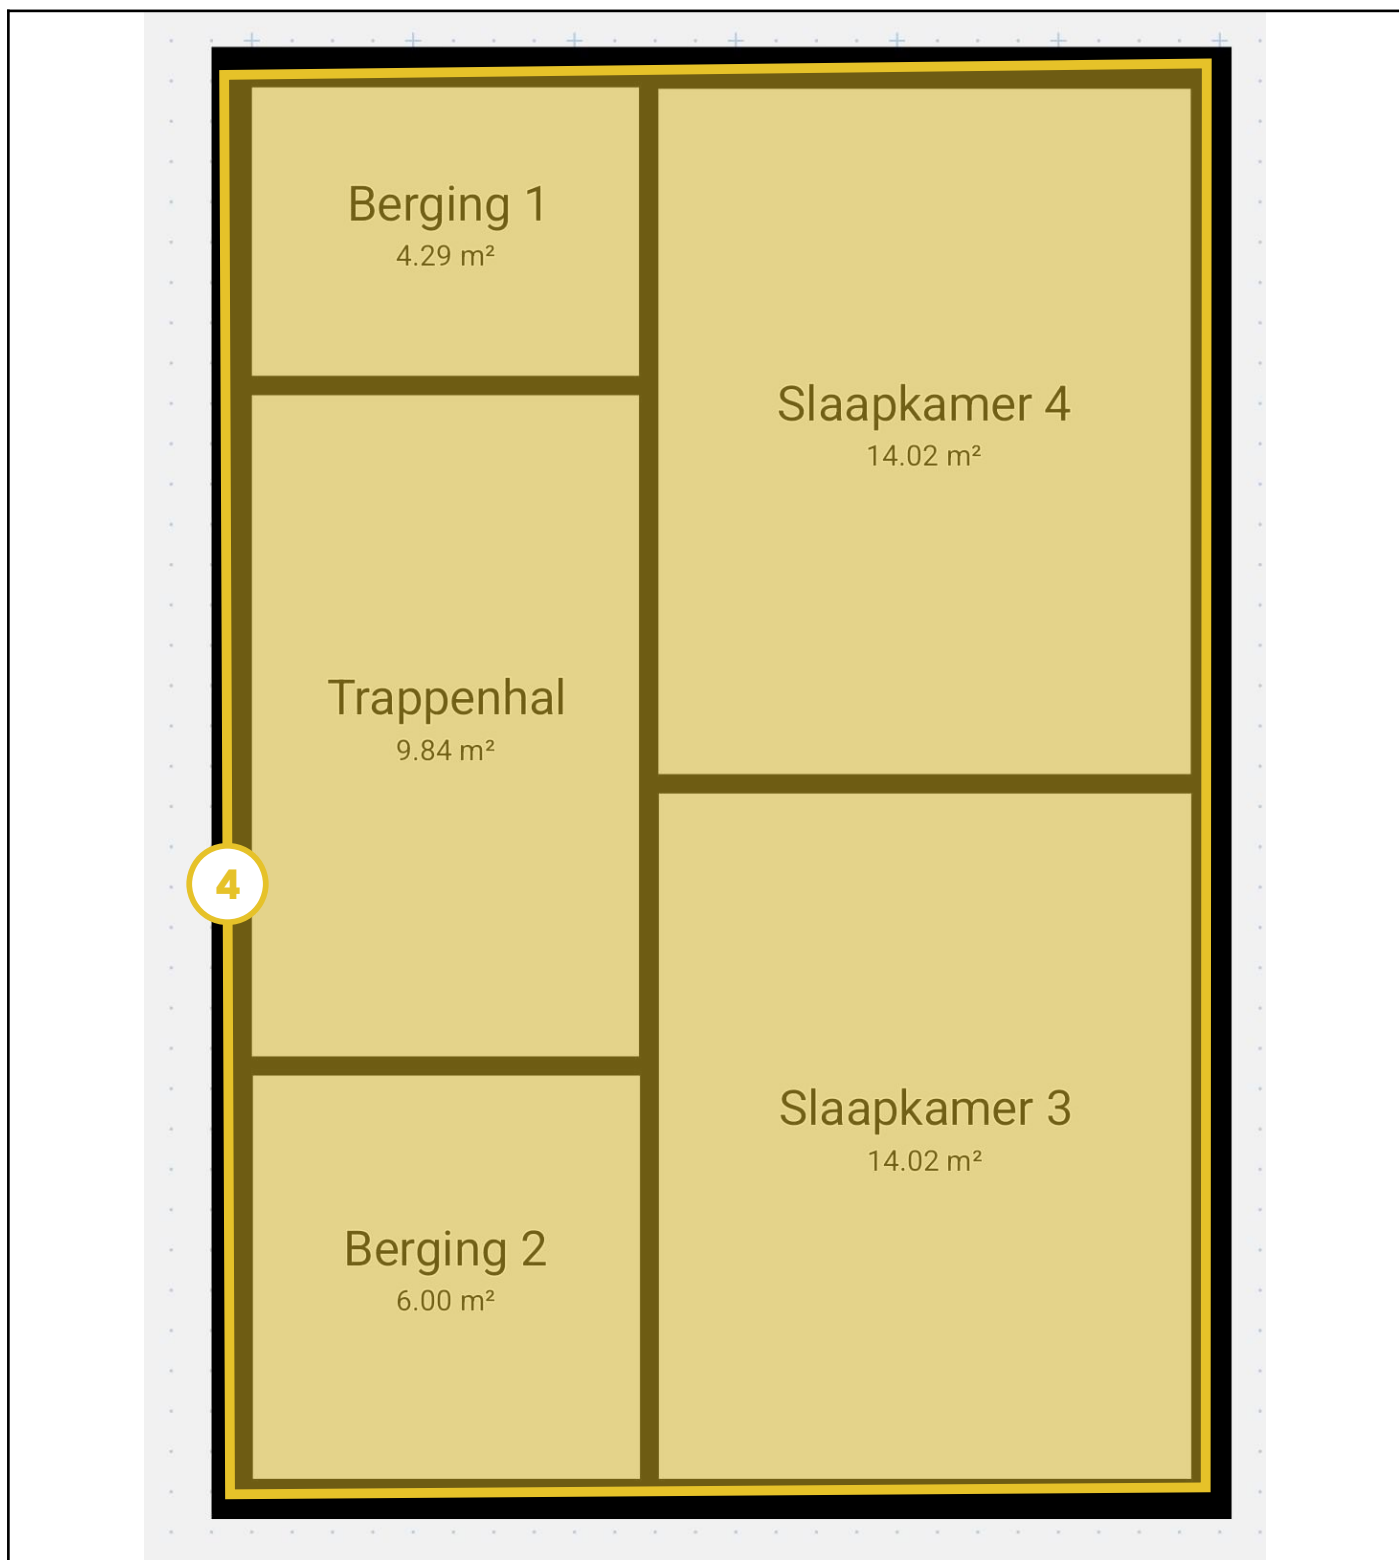
Plan 1.15: Tweede verdieping

4. Bakeliet elektrische installaties woning

Asbestmateriaal

Zorgvuldig beheren

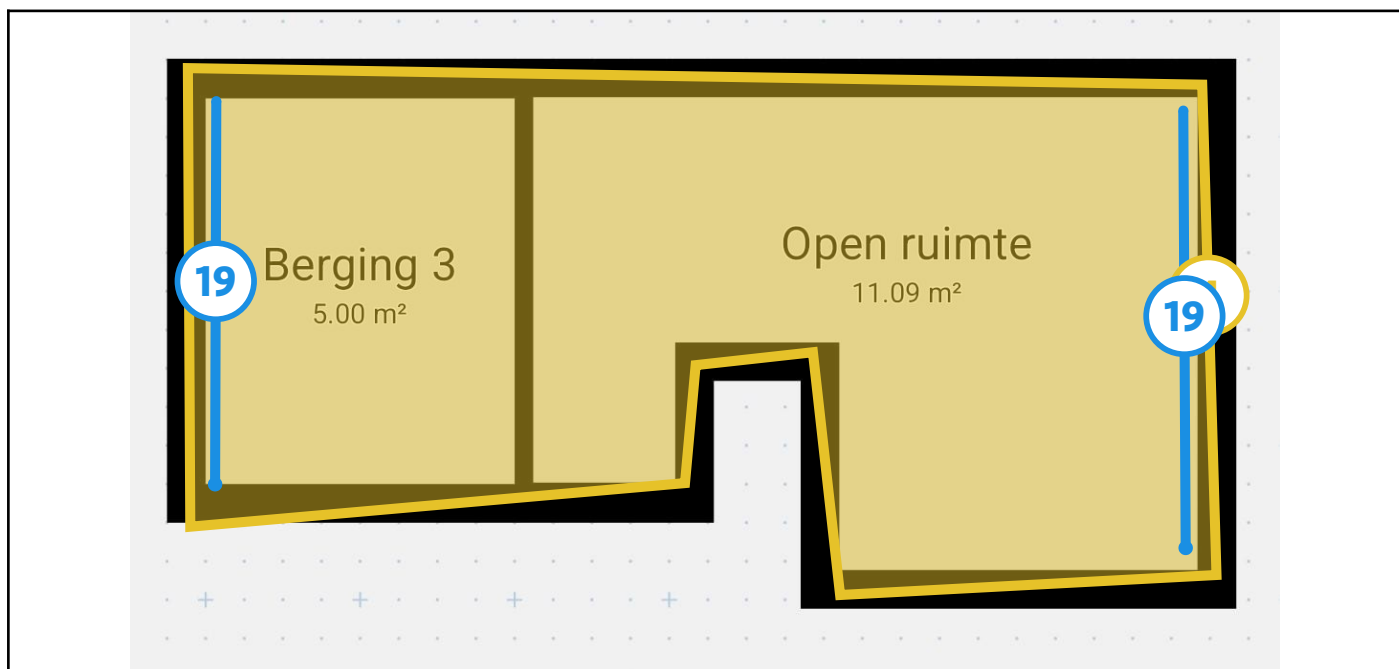
Plan 1.18: Derde verdieping

Beschrijving	Type	Actie
4. Bakeliet elektrische installaties woning	Asbestmateriaal	Zorgvuldig beheren
19. Pleisterwerk binnenmuren woning	Geen asbest	-

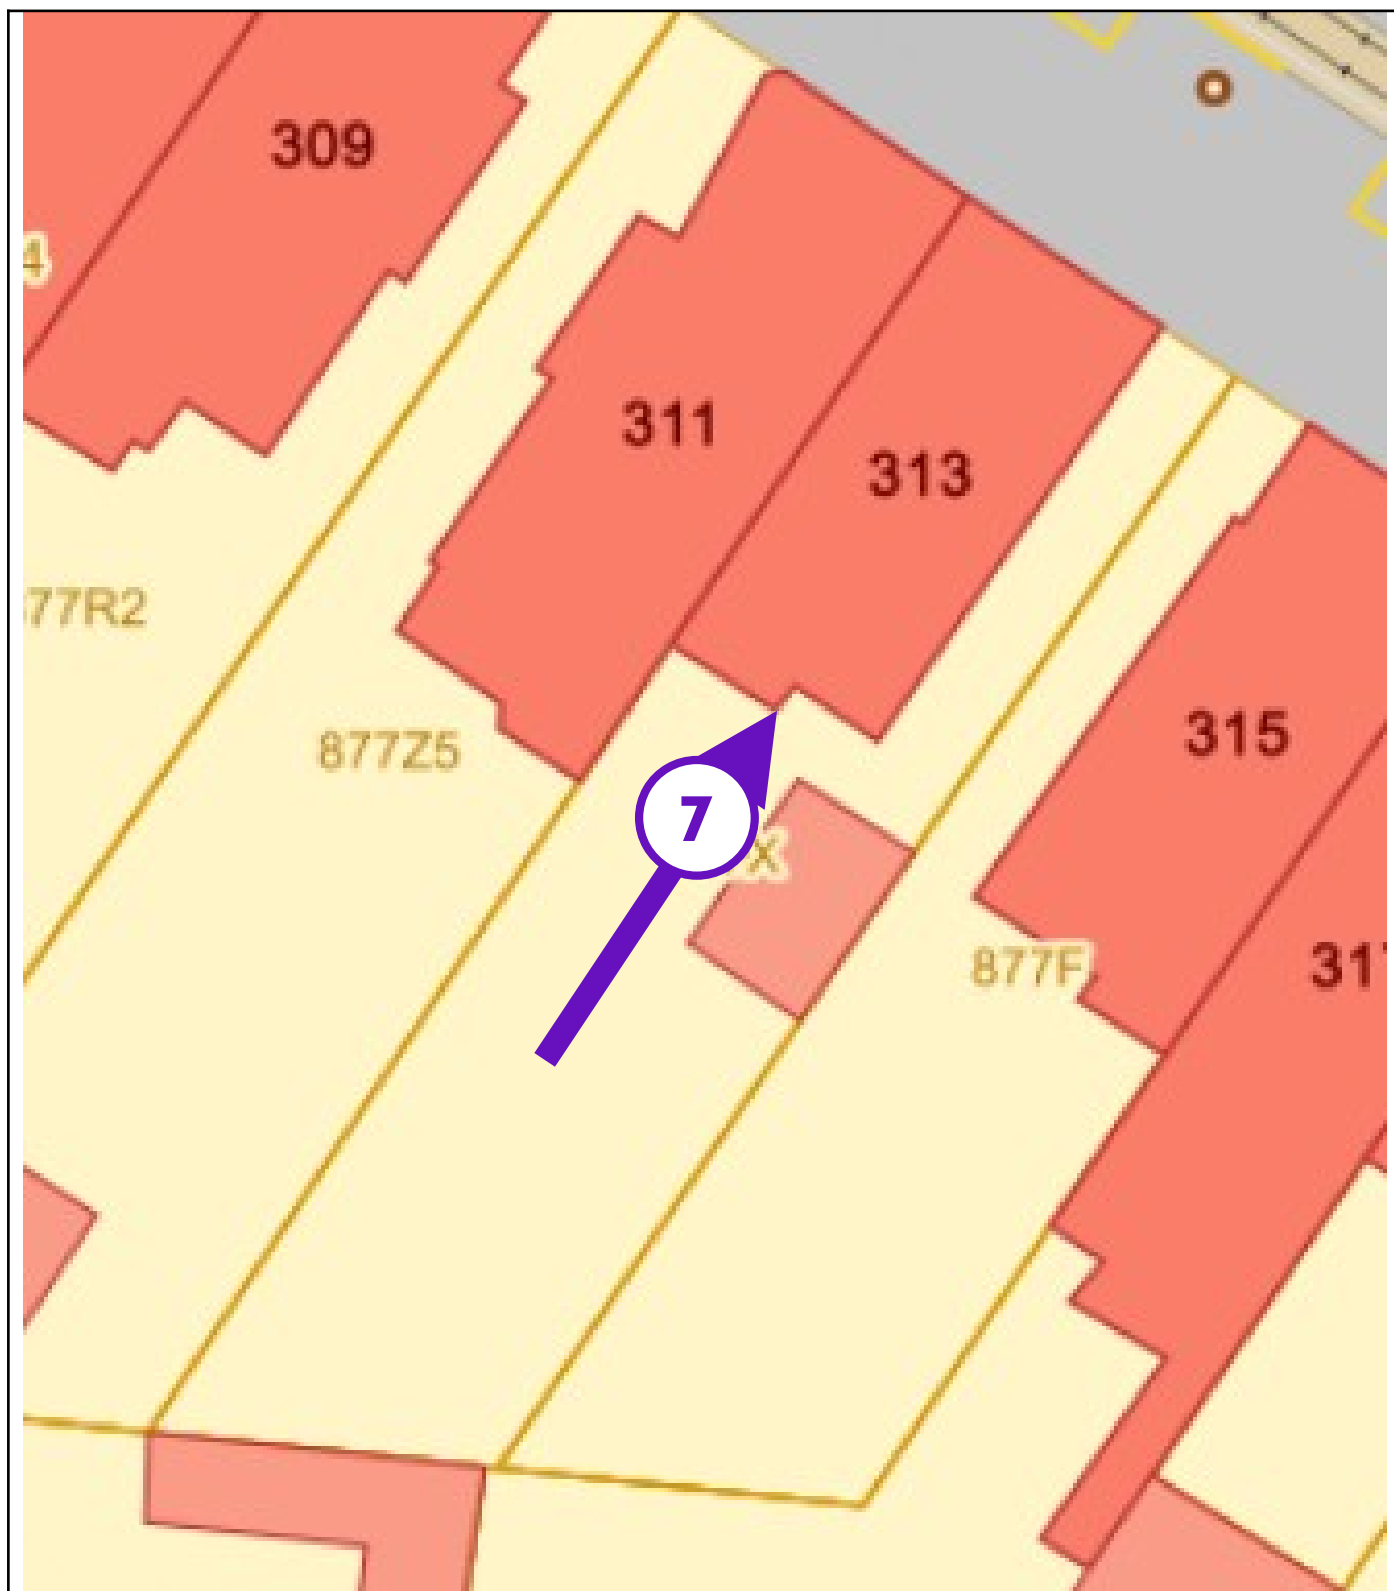
Plan 3.1: Vaststellingen buiten de constructies

7. Vloerluik achterzijde woning	Beperking	-
---------------------------------	-----------	---

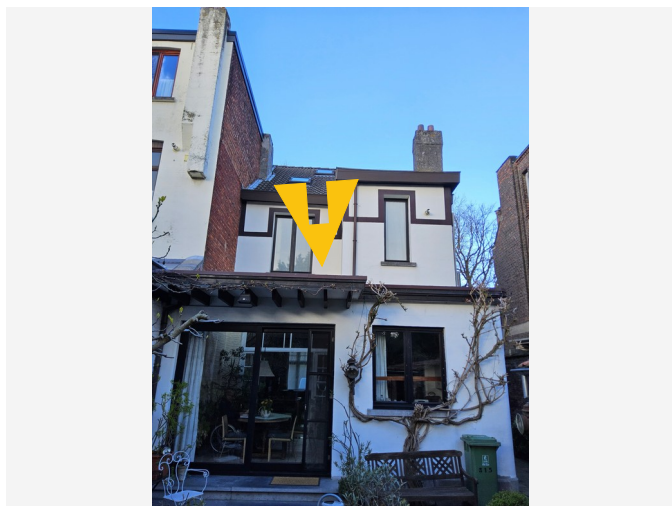
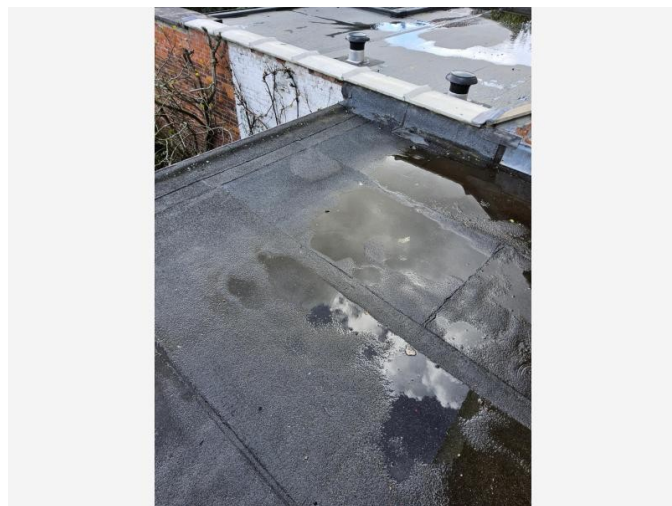
Basis voor advies	De asbestdeskundige beoordeelt het materiaal als niet-asbestverdacht.
--------------------------	---

Bewijs op basis van satellietbeelden Geopunt. Vernieuwd na 2013.

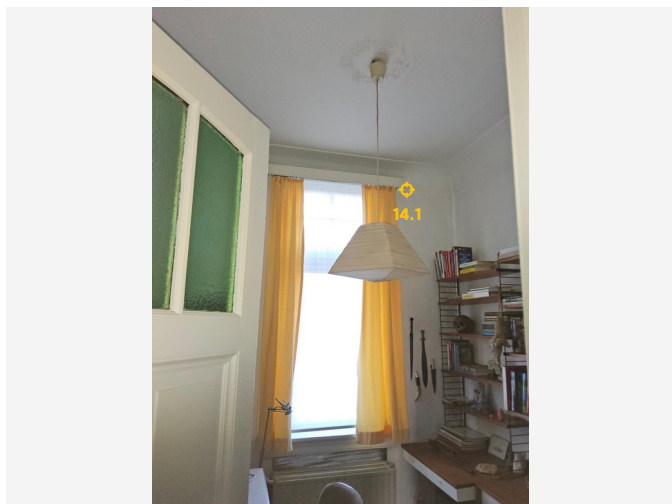
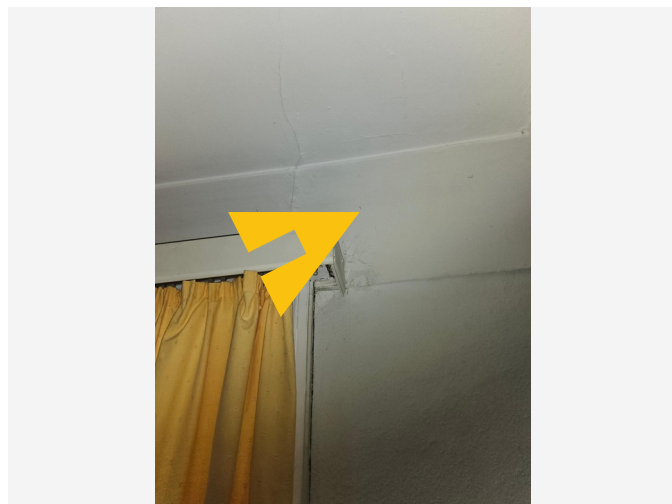
Geen asbest

Beschrijving	Kroonlijsten woning
Omgeving	Binnen
Primaire drager	Plafond
Bindmiddel van materiaal	Gips - kalk
Gebondenheid op basis van bindmiddel	Niet-hechtgebonden
Hoeveelheid (oppervlakte - dikte - aantal)	• 5,00 m ² - 2,00 cm - 5 stuks
Totaal volume	0,50 m ³
Identificatiemethode	Een monstername door de asbestdeskundige met laboanalyse door een asbestlabo.
Destructieve handeling voor identificatie	Nee

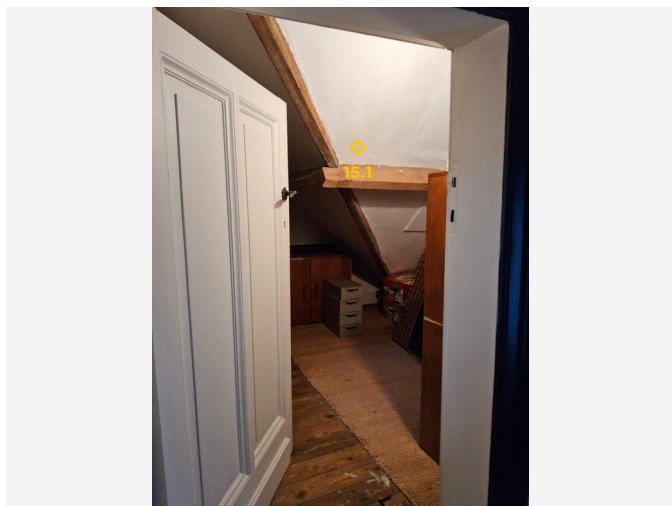
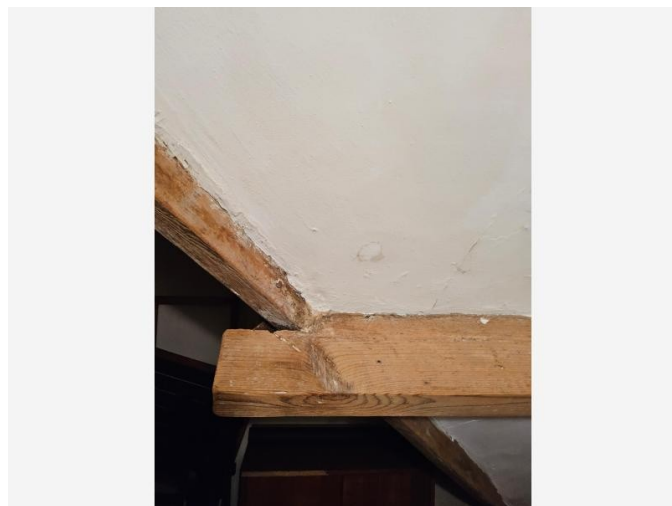
Geen asbest

Beschrijving	Pleisterwerk plafonds woning
Omgeving	Binnen
Primaire drager	Plafond
Bindmiddel van materiaal	Gips - kalk
Gebondenheid op basis van bindmiddel	Niet-hechtgebonden
Hoeveelheid (oppervlakte - dikte - aantal)	• 120,00 m ² - 1,00 cm - 1 stuk
Totaal volume	1,20 m ³
Identificatiemethode	Een monstername door de asbestdeskundige met laboanalyse door een asbestlabo.
Destructieve handeling voor identificatie	Nee
Opmerking	De stookplaats beschikt niet over pleisterwerk met gips. De plafonds in de natte ruimtes werden afgewerkt met niet-asbestverdachte gipskartonplaten of hout.

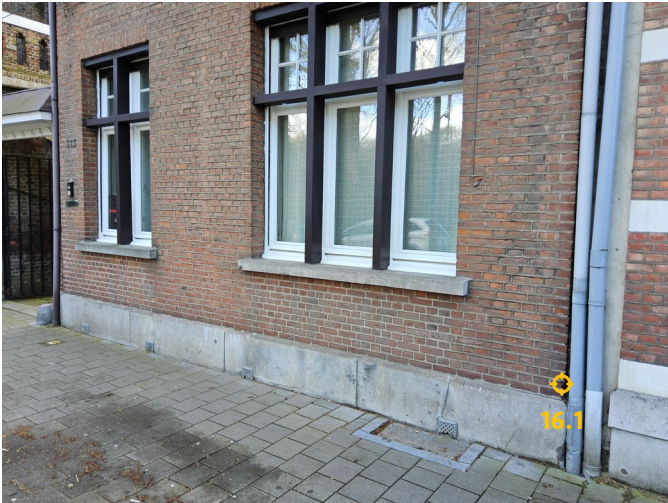
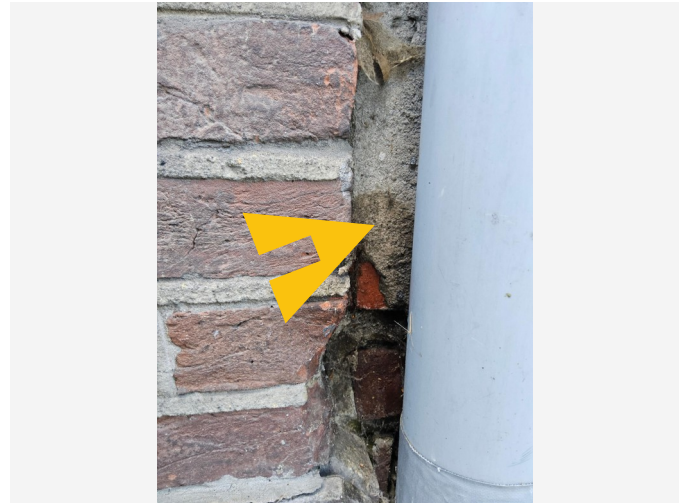
Geen asbest

Beschrijving	Cementering buitengevels woning
Omgeving	Buiten
Primaire drager	Wand buitenschil
Bindmiddel van materiaal	Cement
Gebondenheid op basis van bindmiddel	Hecht
Hoeveelheid (gewicht - aantal)	<ul style="list-style-type: none">• 500,00 kg - 1 stuk
Totaal gewicht	500,00 kg
Identificatiemethode	Een monstername door de asbestdeskundige met laboanalyse door een asbestlabo.
Destructieve handeling voor identificatie	Nee

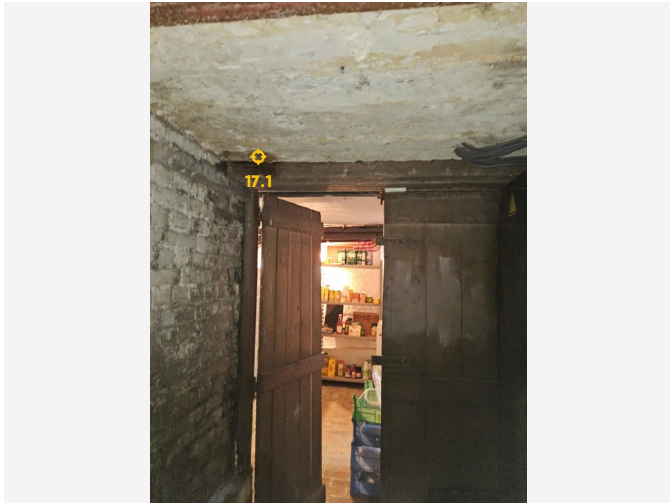
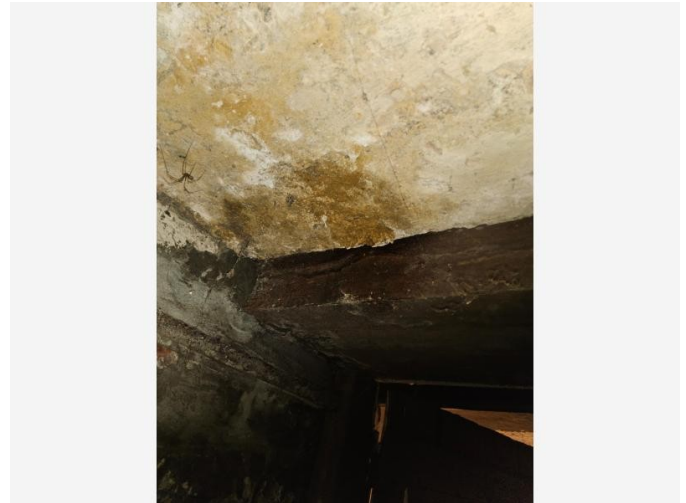
Geen asbest

Beschrijving	Pleisterwerk plafonds kelder
Omgeving	Binnen
Primaire drager	Plafond
Bindmiddel van materiaal	Gips - kalk
Gebondenheid op basis van bindmiddel	Niet-hechtgebonden
Hoeveelheid (oppervlakte - dikte - aantal)	• 10,00 m ² - 1,00 cm - 1 stuk
Totaal volume	0,10 m ³
Identificatiemethode	Een monstername door de asbestdeskundige met laboanalyse door een asbestlabo.
Destructieve handeling voor identificatie	Nee

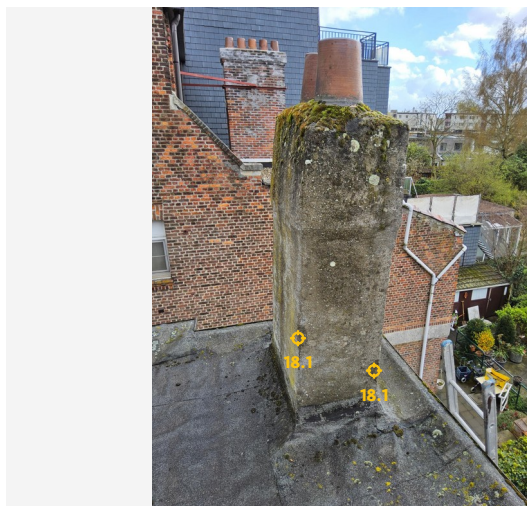
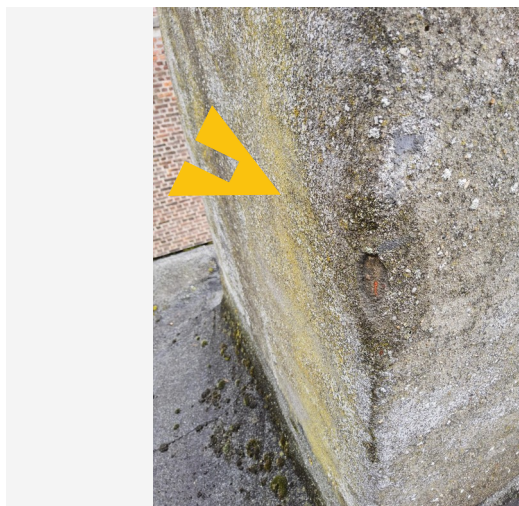
Geen asbest

Beschrijving	Cementering schoorstenen woning
Omgeving	Buiten
Primaire drager	Wand buitenschil
Bindmiddel van materiaal	Cement
Gebondenheid op basis van bindmiddel	Hecht
Hoeveelheid (gewicht - aantal)	<ul style="list-style-type: none">• 10,00 kg - 2 stuks
Totaal gewicht	20,00 kg
Identificatiemethode	Een monstername door de asbestdeskundige met laboanalyse door een asbestlabo.
Destructieve handeling voor identificatie	Nee

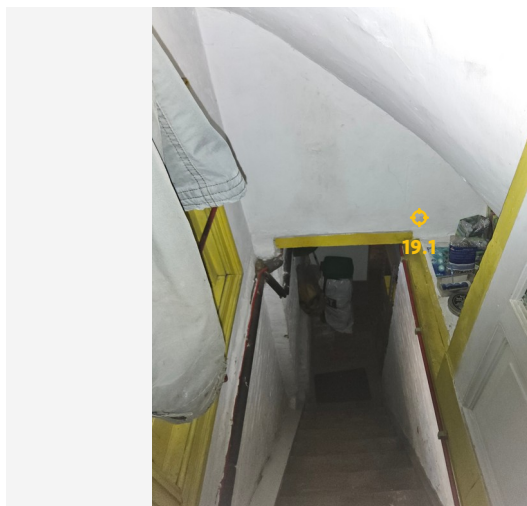
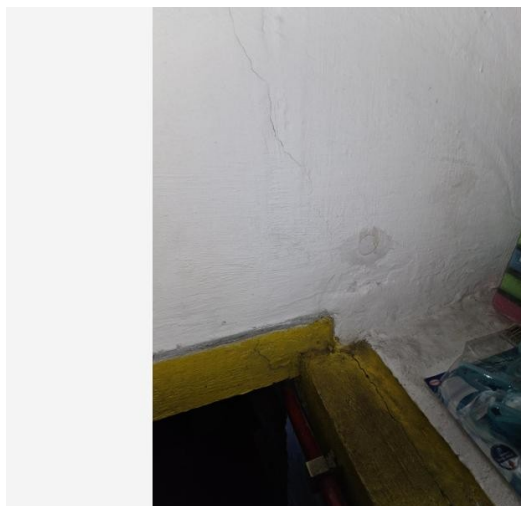
Geen asbest

Beschrijving	Pleisterwerk binnenmuren woning
Omgeving	Binnen
Primaire drager	Binnenwand
Bindmiddel van materiaal	Gips - kalk
Gebondenheid op basis van bindmiddel	Niet-hechtgebonden
Hoeveelheid (oppervlakte - dikte - aantal)	• 350,00 m ² - 1,00 cm - 1 stuk
Totaal volume	3,50 m ³
Identificatiemethode	Een monstername door de asbestdeskundige met laboanalyse door een asbestlabo.
Destructieve handeling voor identificatie	Nee
Opmerking	De stookplaats beschikt niet over pleisterwerk met gips.

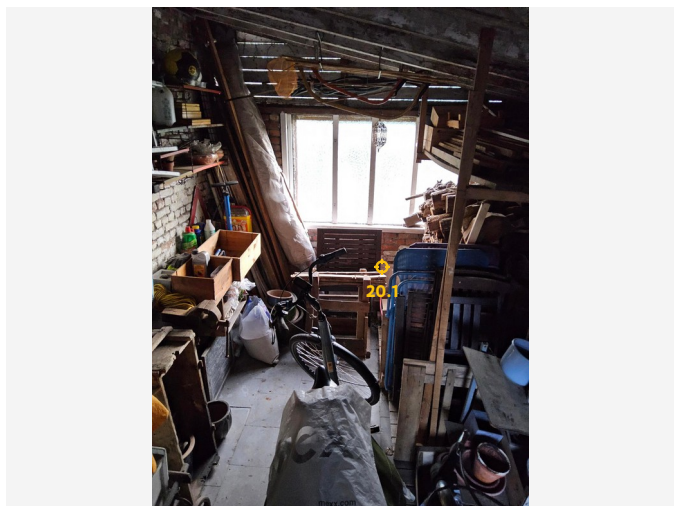
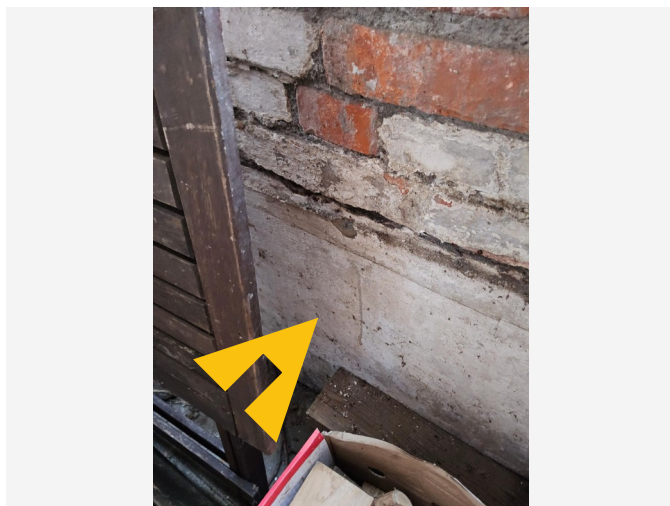
Geen asbest

Beschrijving	Cementering binnenwanden tuinberging
Omgeving	Binnen
Primaire drager	Binnenwand
Bindmiddel van materiaal	Cement
Gebondenheid op basis van bindmiddel	Hecht
Hoeveelheid (gewicht - aantal)	<ul style="list-style-type: none">• 40,00 kg - 1 stuk
Totaal gewicht	40,00 kg
Identificatiemethode	Een monstername door de asbestdeskundige met laboanalyse door een asbestlabo.
Destructieve handeling voor identificatie	Nee

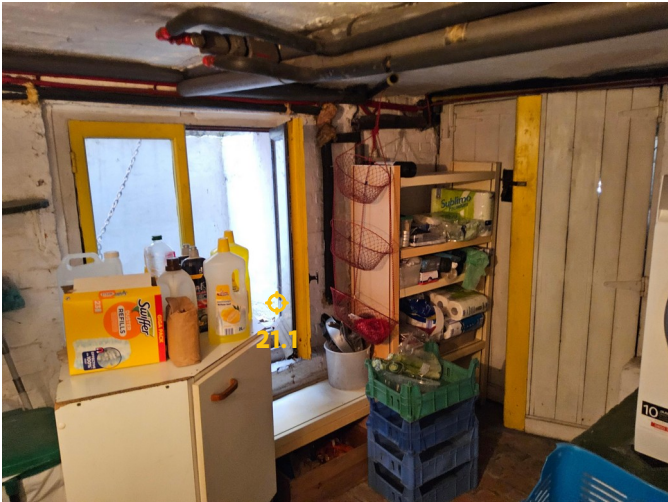
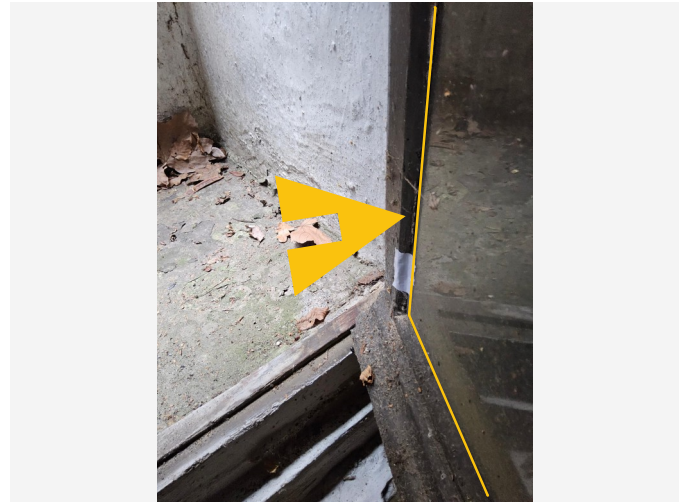
Fiche 21: Stopverf tussen glas en kader houten ramen kelder

Geen asbest

Beschrijving	Stopverf tussen glas en kader houten ramen kelder
Omgeving	Buiten
Primaire drager	Wandopening verticaal (raam, deur, ...)
Bindmiddel van materiaal	Kitten, mastiek, pasta
Gebondenheid op basis van bindmiddel	Hecht
Hoeveelheid (gewicht - aantal)	<ul style="list-style-type: none">• 1,00 kg - 2 stuks
Totaal gewicht	2,00 kg
Identificatiemethode	Een monstername door de asbestdeskundige met laboanalyse door een asbestlabo.
Destructieve handeling voor identificatie	Nee
