Asbestinventarisatetest

Gitschotellei 313, 2140 Antwerpen

Attestnummer : 20260407-000305.000

Uitgegeven op : 07.04.2026

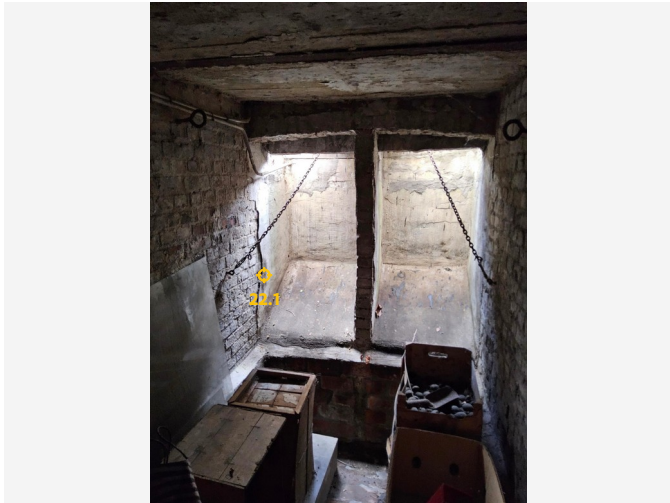
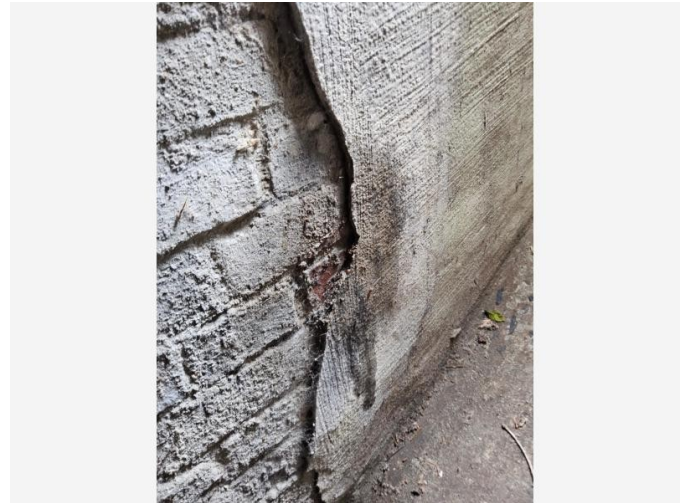
Geen asbest

Beschrijving	Cementering binnenwanden kelder
Omgeving	Binnen
Primaire drager	Binnenwand
Bindmiddel van materiaal	Cement
Gebondenheid op basis van bindmiddel	Hecht
Hoeveelheid (gewicht - aantal)	<ul style="list-style-type: none">• 100,00 kg - 1 stuk
Totaal gewicht	100,00 kg
Identificatiemethode	Een monstername door de asbestdeskundige met laboanalyse door een asbestlabo.
Destructieve handeling voor identificatie	Nee

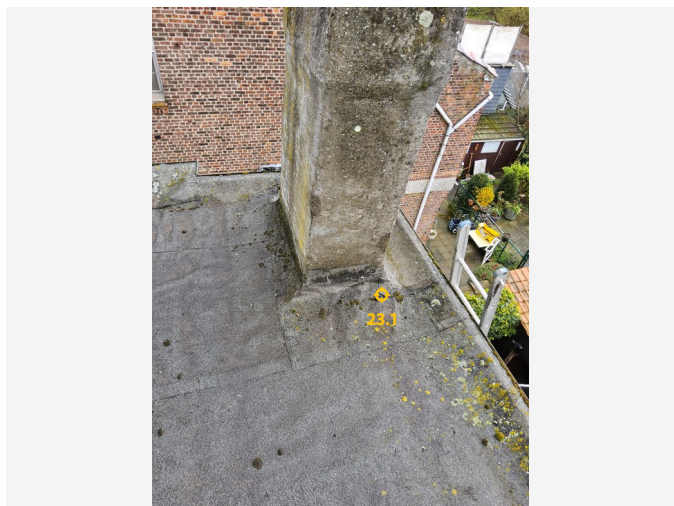
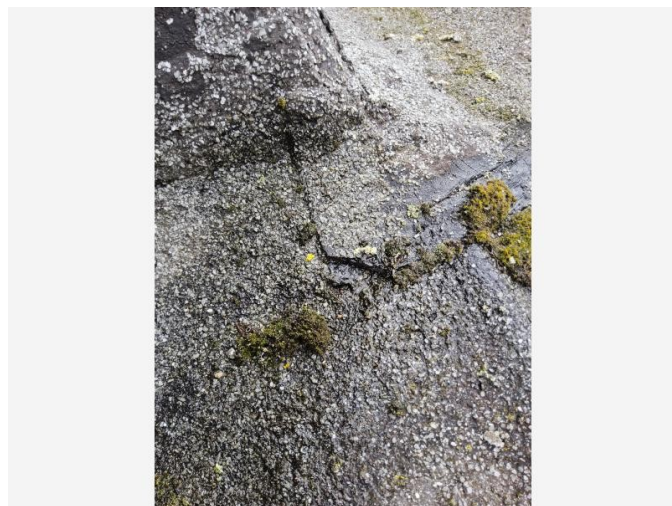
Geen asbest

Beschrijving	Roofing plat dak 1
Omgeving	Buiten
Primaire drager	Plat dak
Bindmiddel van materiaal	Bitumen (roofing, teer, asfalt)
Gebondenheid op basis van bindmiddel	Hecht
Hoeveelheid (oppervlakte - aantal)	• 5,00 m ² - 1 stuk
Totale oppervlakte	5,00 m ²
Identificatiemethode	Een monstername door de asbestdeskundige met laboanalyse door een asbestlabo.
Destructieve handeling voor identificatie	Nee
