Asbestinventarisatetest

Fruithoflaan 108/0001, 2600 Antwerpen

Attestnummer : 20250319-000502.000

Uitgegeven op : 19.03.2025

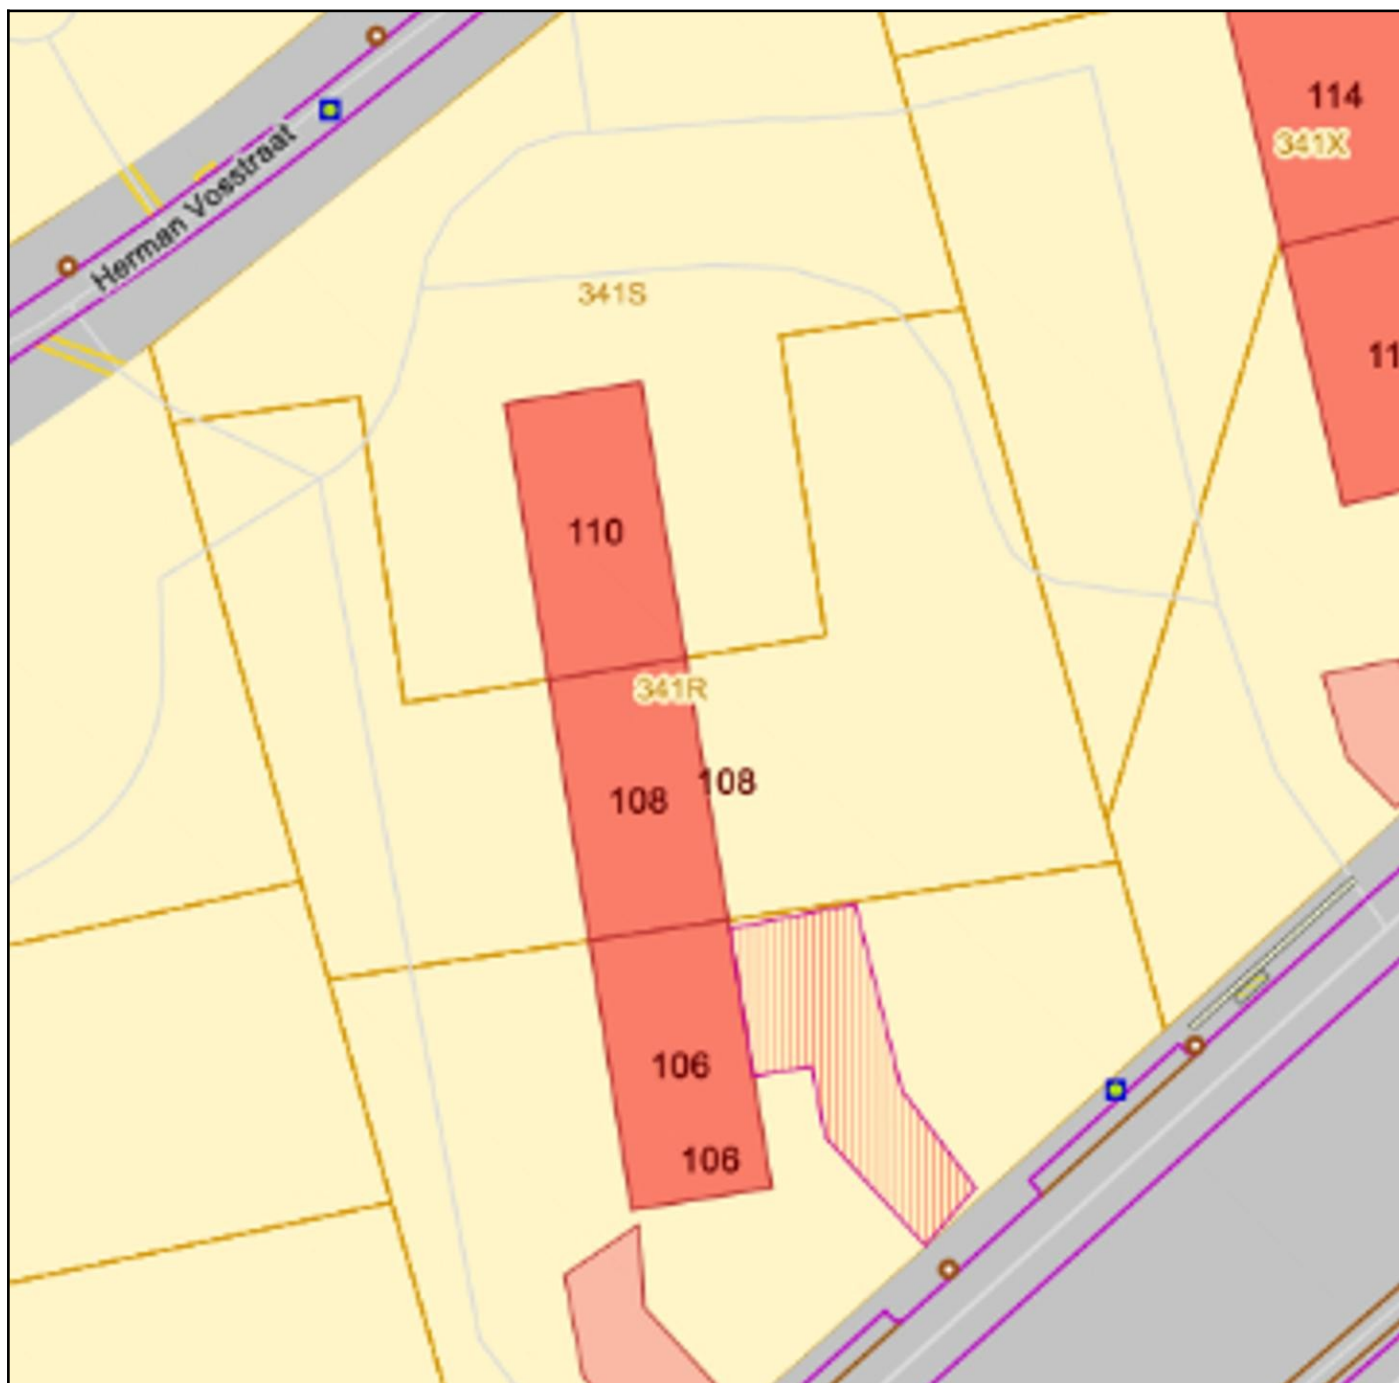
Plan 2.1: Vaststellingen buiten de constructies

- 0 Asbestmaterialen
- 0 Beperkingen
- 0 Roerende goederen
- 0 Puin, steenslag, (water)bodem
- 0 Adviezen
- 0 Geen asbest
