Asbestinventarisatetest

Leeuwlantstraat 34, 2100 Antwerpen

Attestnummer : 20260409-000040.000

Niet-asbestveilig

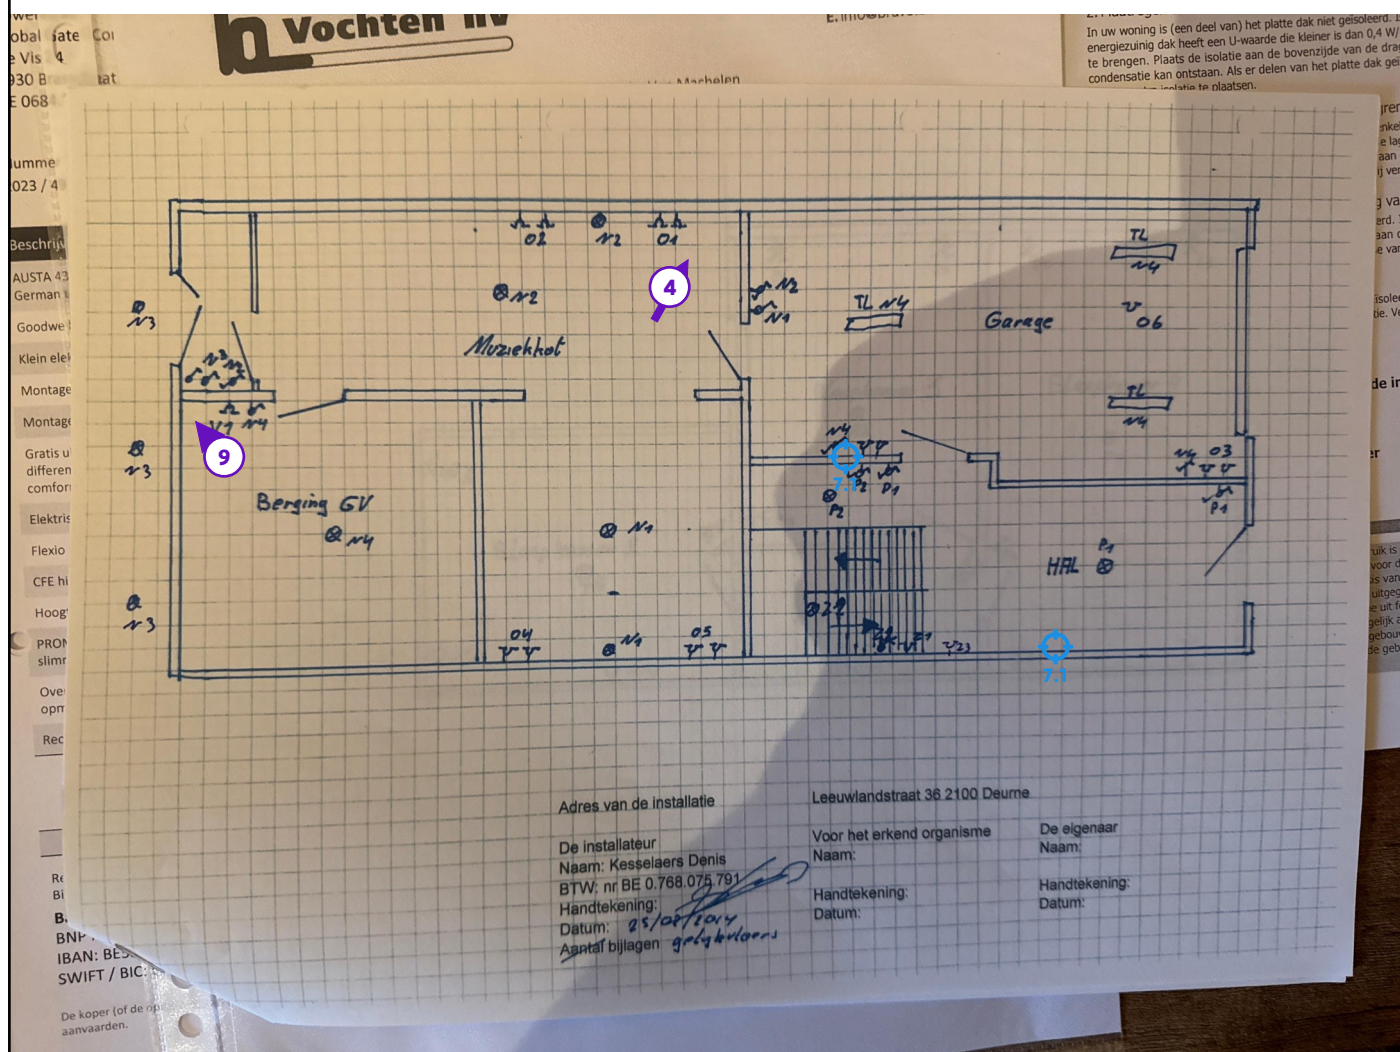
Plan 1.2: Gelijkvloers

Fiche betreffende onderliggende lagen is geldig over de gehele scope van inspectie.
Garage + binnenmuren hal bevatten pleisterwerk.

Beschrijving	Type	Actie
4. Binnenkant schouw	Beperking	-
5. Onderliggende lagen - vloeren - plafonden - tegels	Advies	-
7. Pleisterwerk muur	Geen asbest	-
7.1 Code: MM01 Pleisterwerk muur	Mengmonster	-

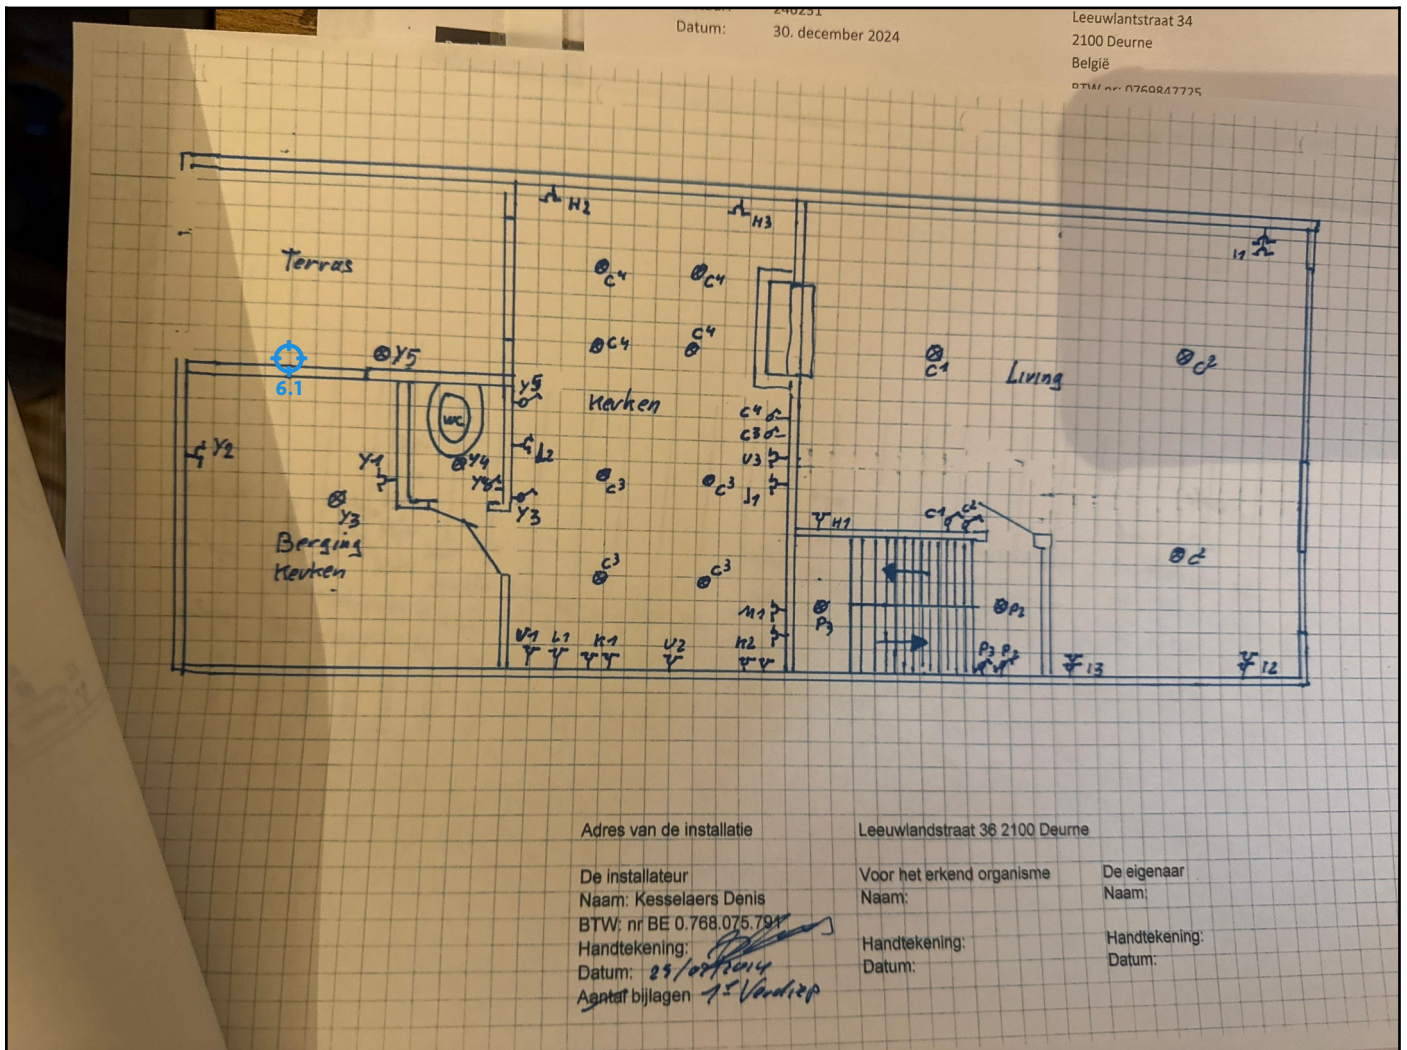
Plan 1.3: Verdieping 1

Beschrijving	Type	Actie
6. Leien - gevel	Geen asbest	-
6.1 Code: PM01 - lei	Puntmonster	-

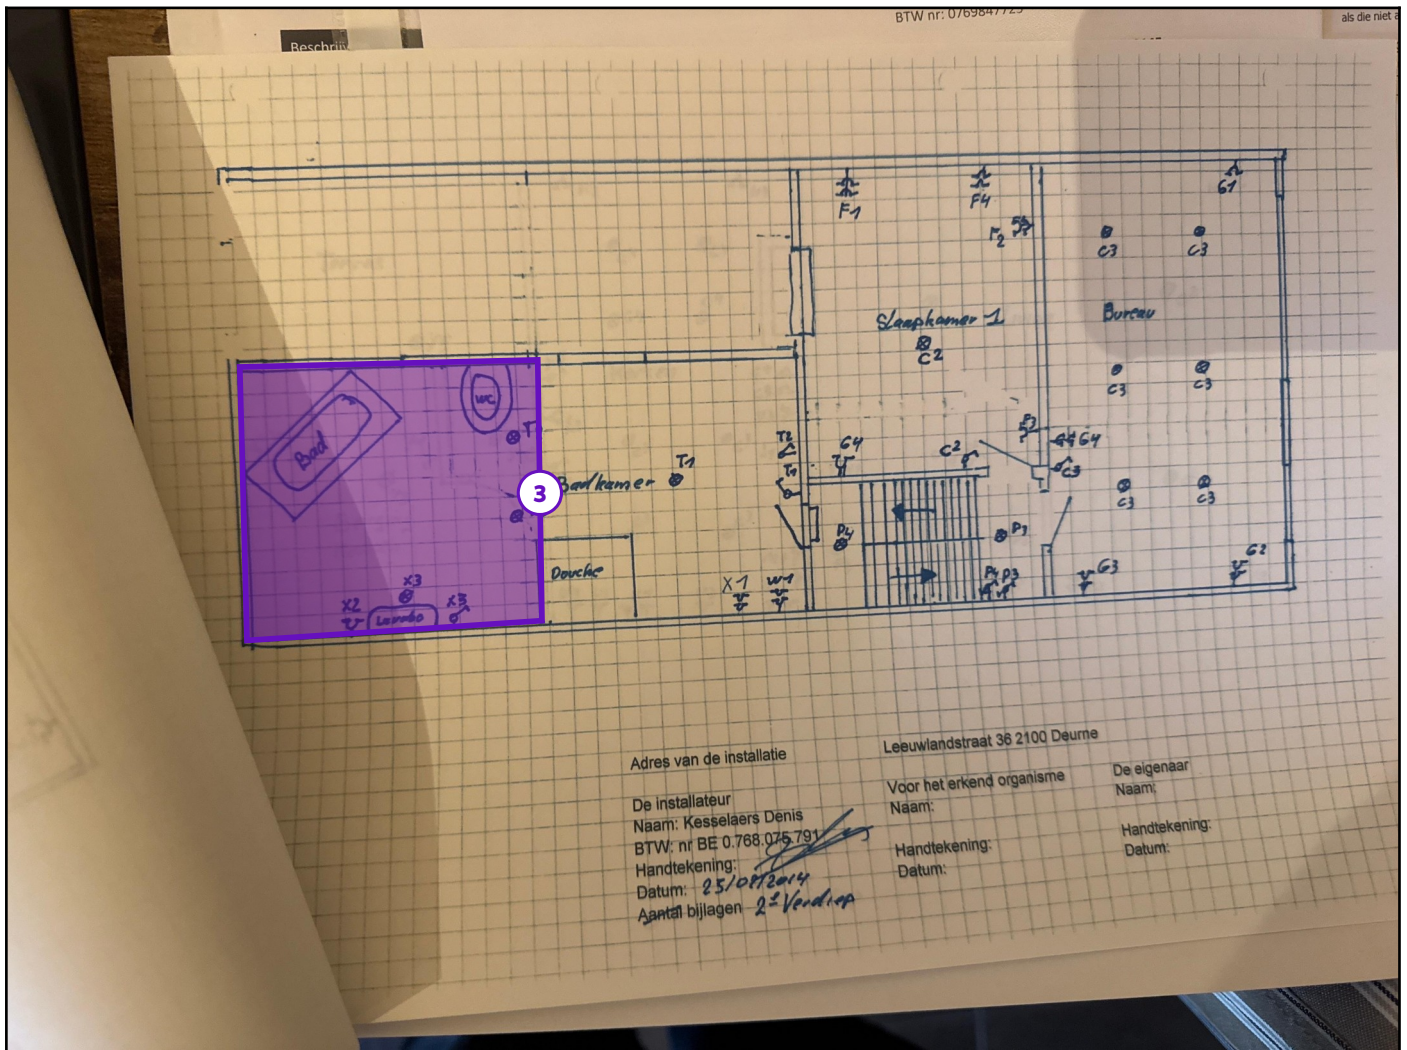
Plan 1.4: Verdieping 2

Beschrijving	Type	Actie
3. Hellend dak - achterbouw	Beperking	-

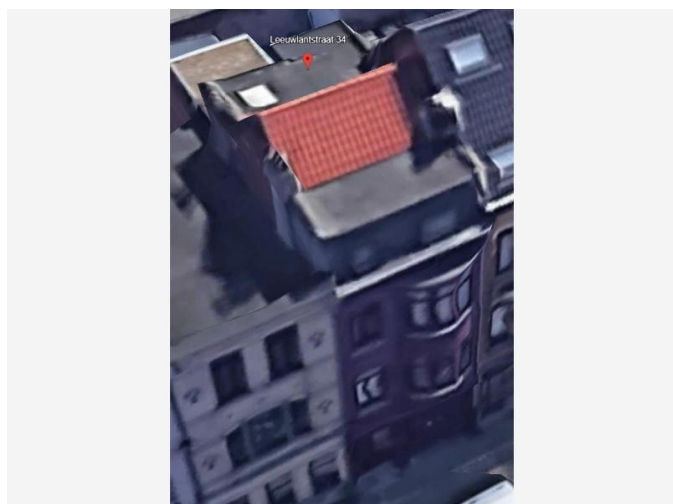
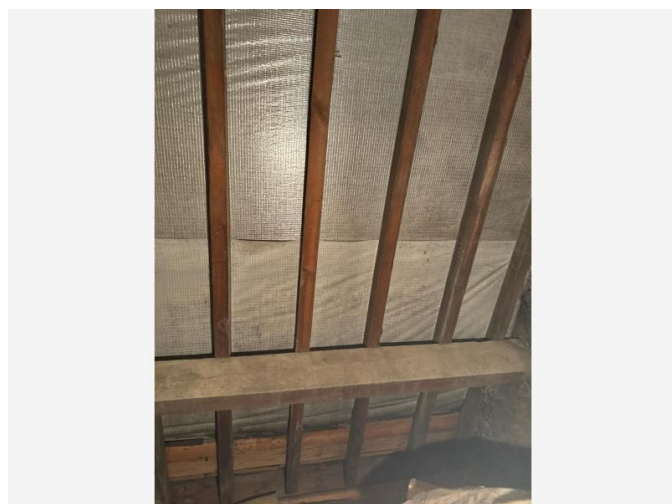
Beschrijving	Notitie	Terug te vinden op plannen
Fiche 8: Dakbedekking - pannen	De dakbedekking van het hoofdgebouw (hellend dak) bestaat uit dakpannen, die bijgevolg niet asbesthoudend zijn.	Plan 1.6: Zolder
Fiche 9: Stookinstallatie vernieuwd	De stookinstallatie is vernieuwd. Dit is een vernieuwde Vaillant ketel, echter werd de keuring in kwestie uitgevoerd voor de verandering van het protocol. Dit zorgt ervoor dat er destijds geen foto is genomen van deze installatie.	Plan 1.2: Gelijkvloers
