Asbestinventarisatetest

Philips Verheyenstraat 21, 2650 Edegem

Attestnummer : 20260424-000388.000

Uitgegeven op : 24.04.2026

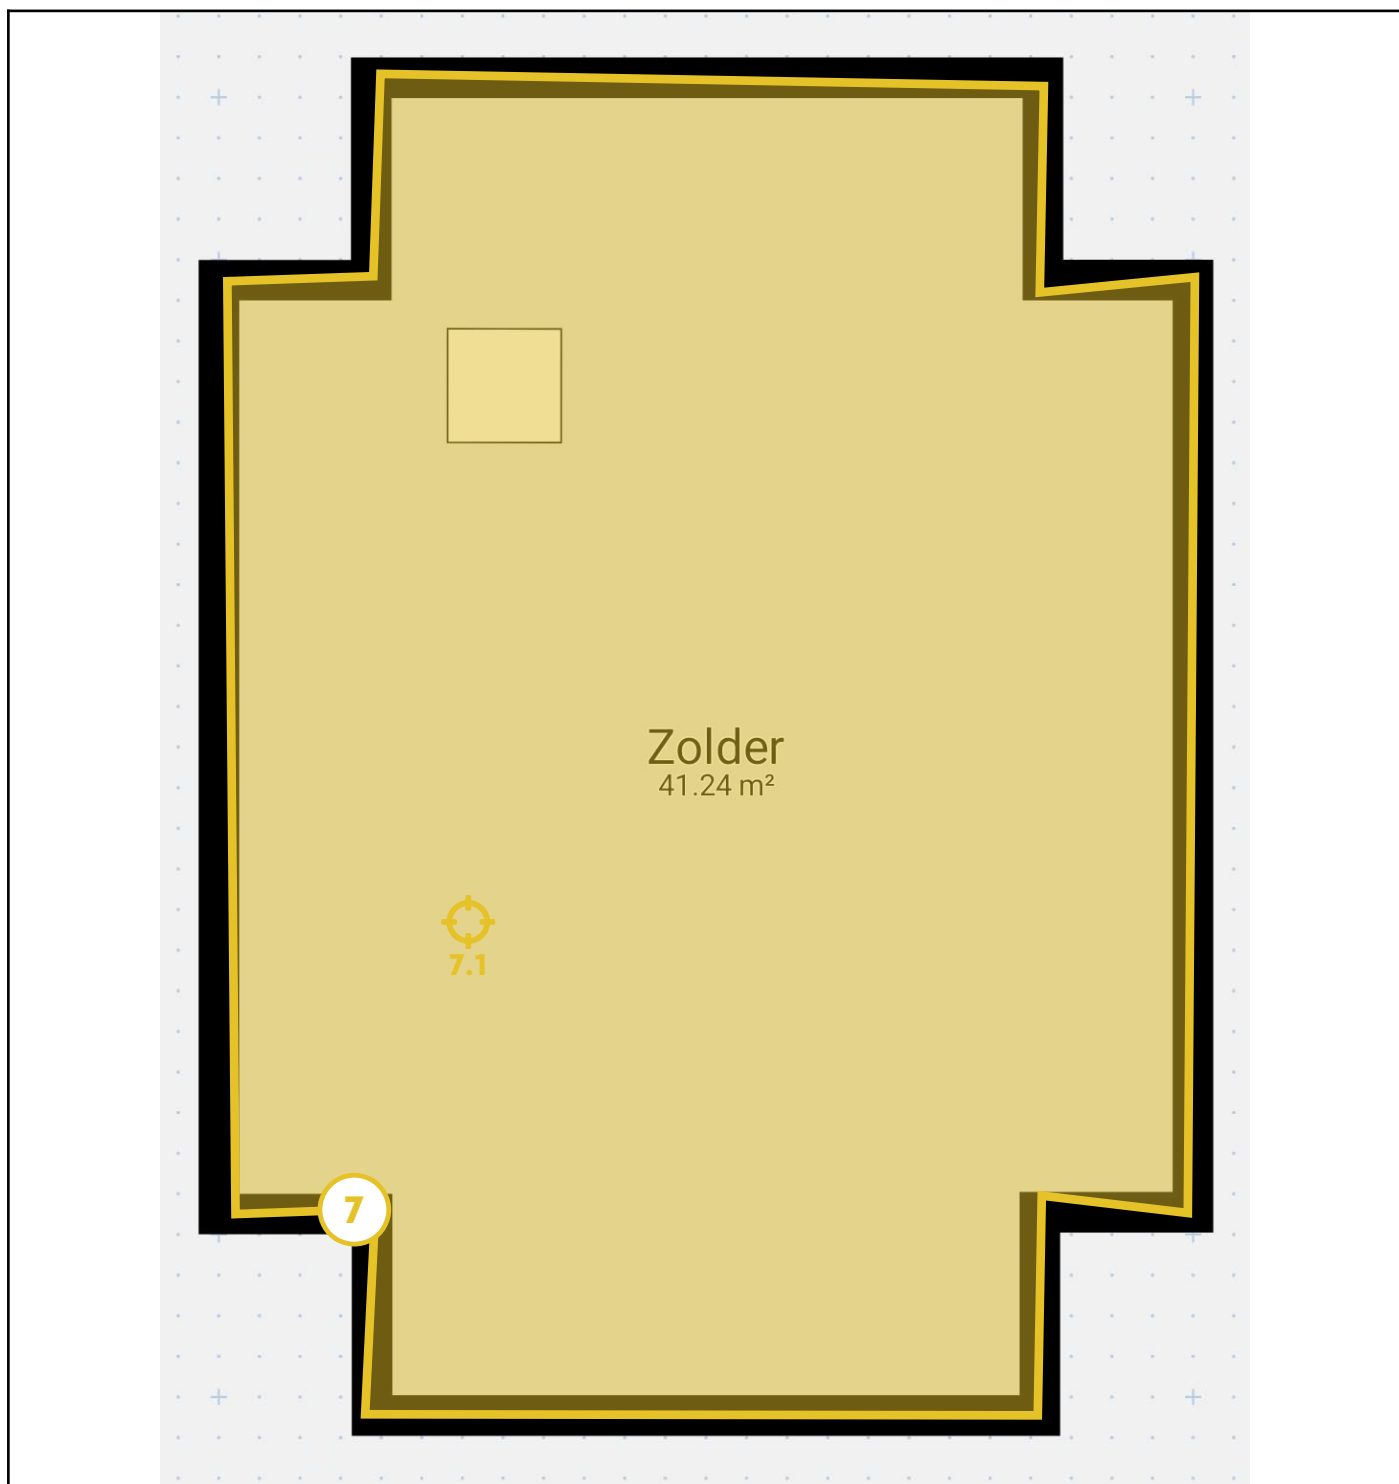
Plan 1.17: Zolder

Beschrijving	Type	Actie
7. Onderdak hellend dak woning	Asbestmateriaal	Zorgvuldig beheren
7.1 Code: 3.1	Puntmonster	-

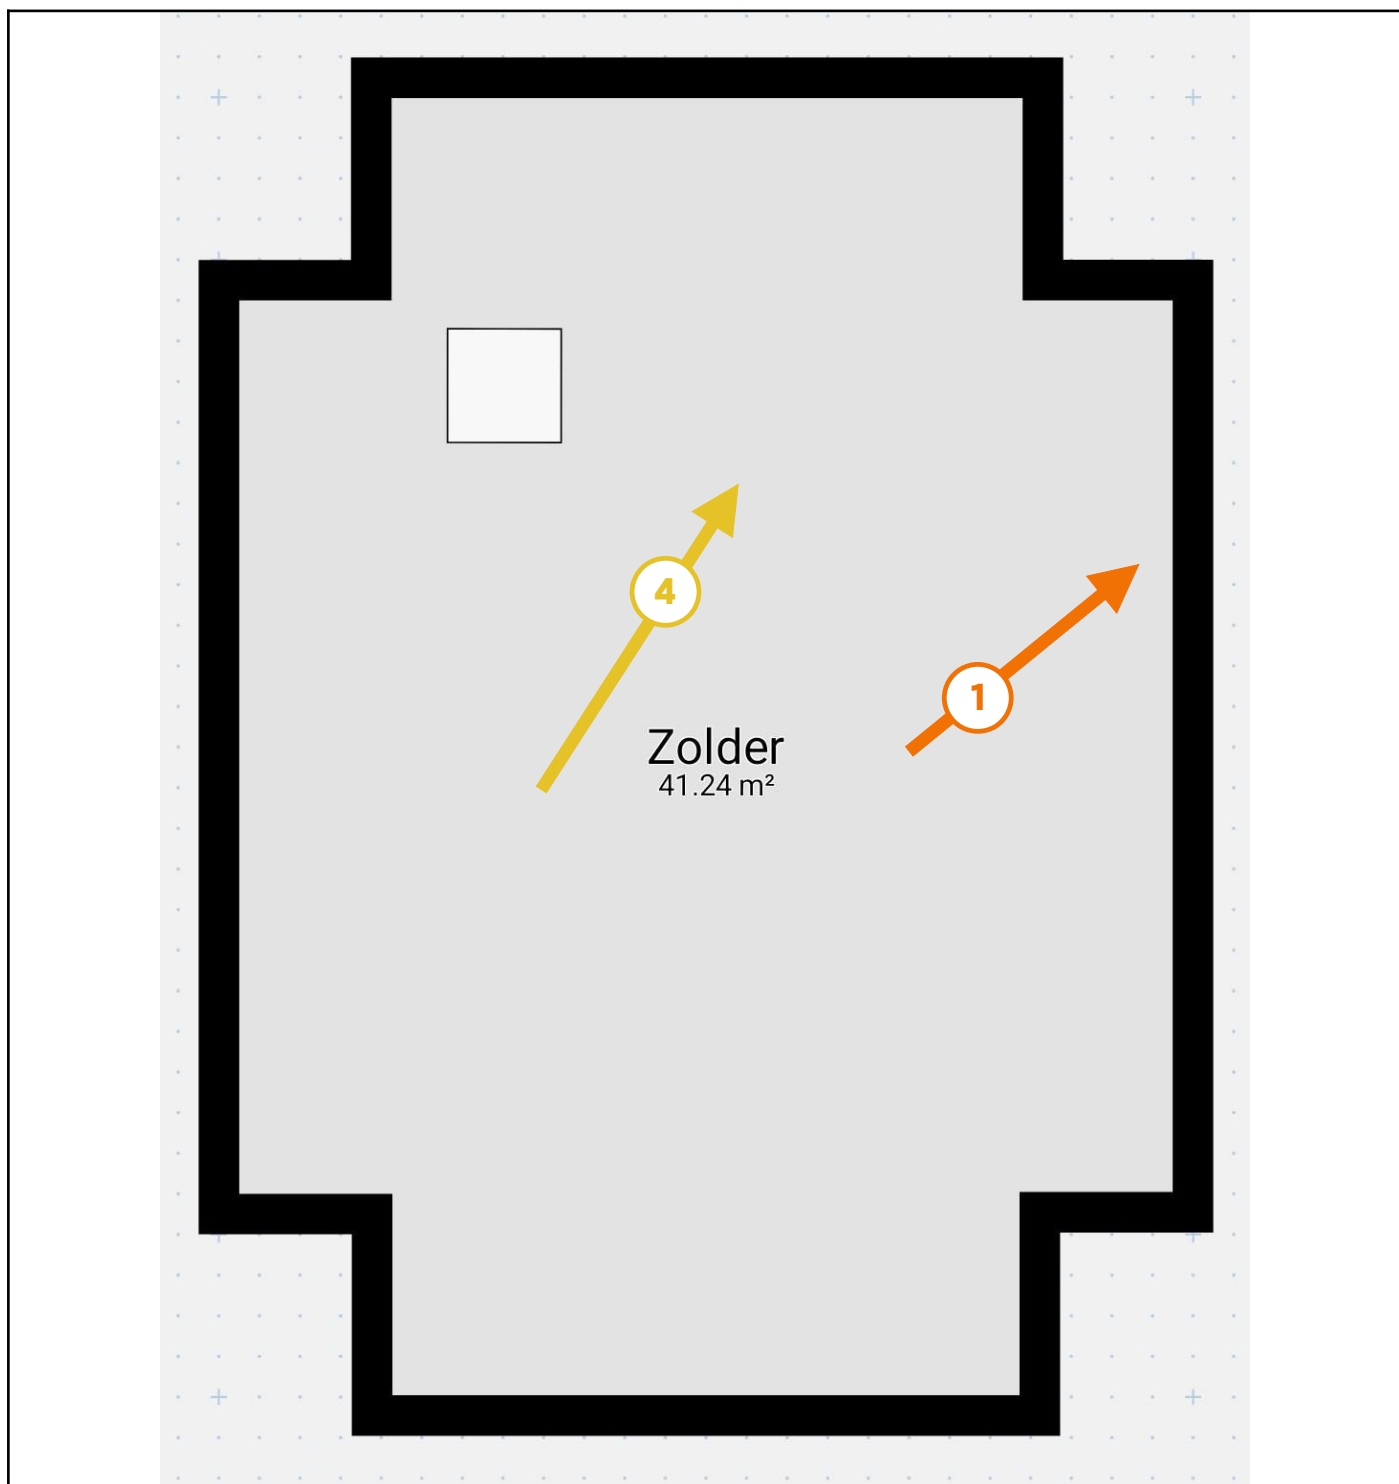
Plan 1.18: Zolder

Beschrijving	Type	Actie
1. Rookgaskanaal hellend dak en zolder woning	Asbestmateriaal	Verwijderen

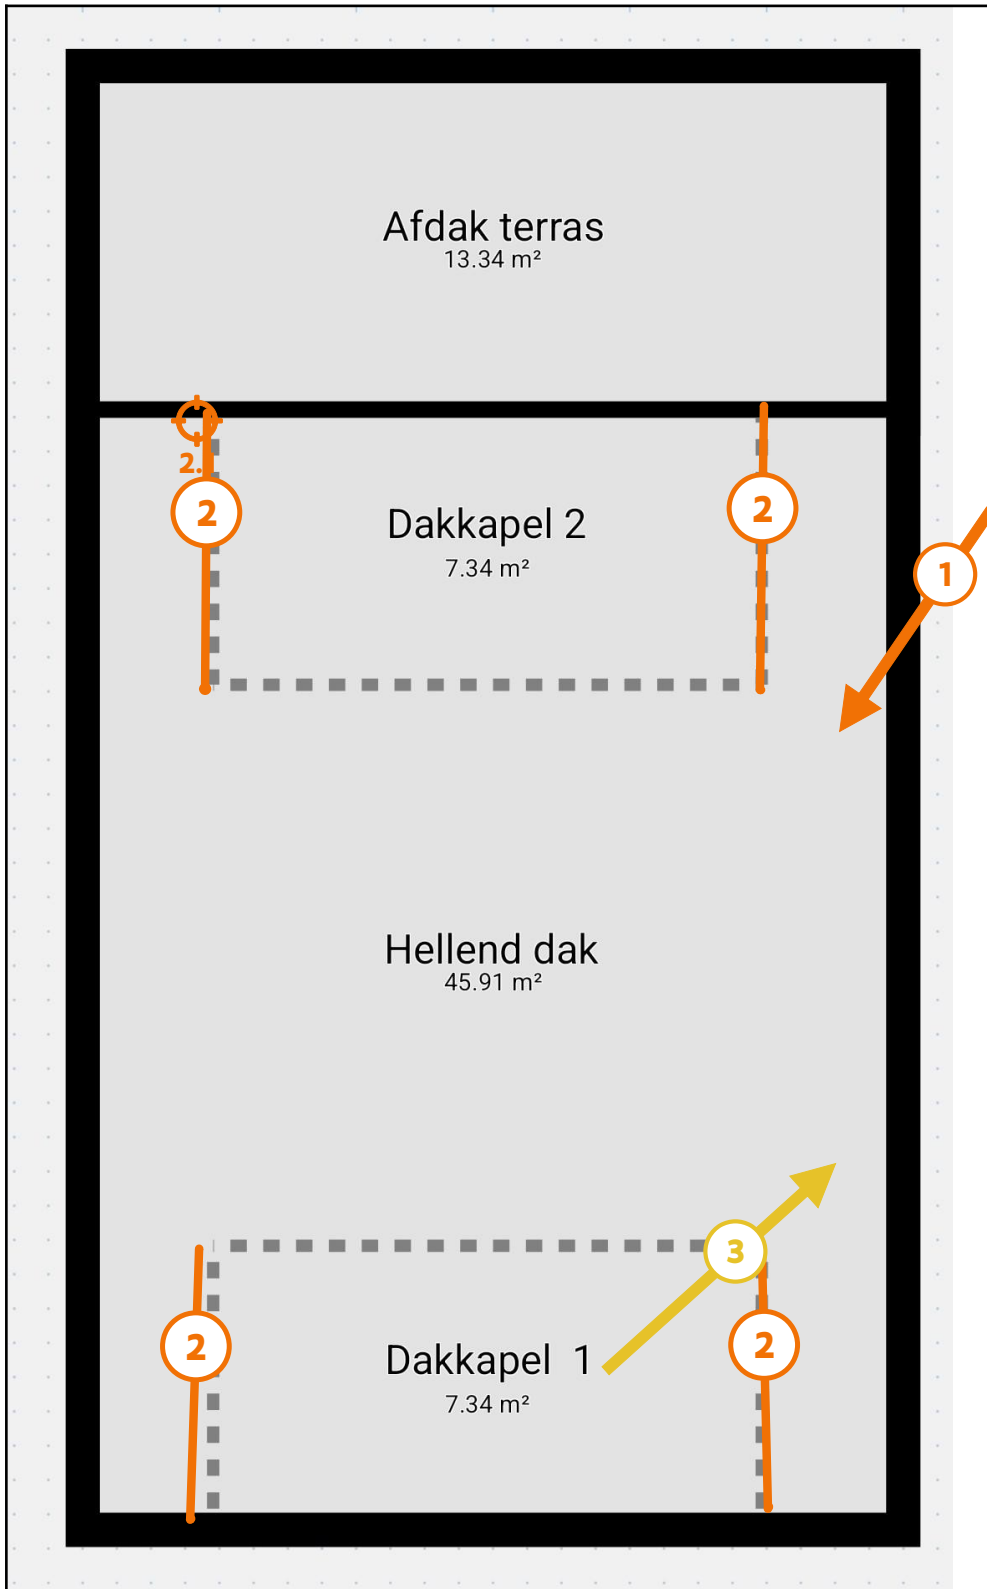
Plan 1.19: Daken

1. Rookgaskanaal hellend dak en zolder woning	Asbestmateriaal	Verwijderen
2. Leien zijgevels dakkapellen	Asbestmateriaal	Verwijderen
2.1 Code: 4.1	Puntmonster	-
3. Cementering rookgaskanaal hellend dak woning	Asbestmateriaal	Zorgvuldig beheren

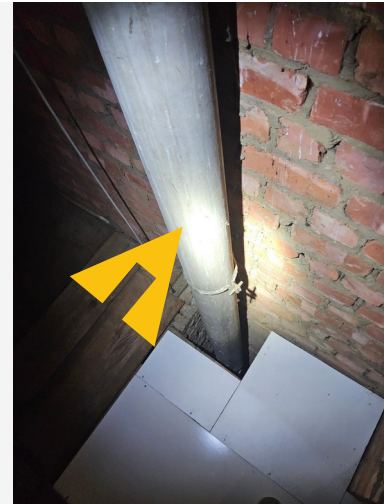
Detailfoto

Het asbestmateriaal valt onder de mijlpaal van 2034.

Eindbeoordeling materiaalrisico	Verhoogd materiaalrisico en/of verhoogde kans op vezelvrijgave
---------------------------------	--

Gebondenheid	Categorie 1: hechtgebonden in oorsprong
Asbestsoort (vezeltype)	Crocidoliet aanwezig
Asbestconcentratie	Laag (< 50%)
Afschermingsgraad van het gehele materiaal	Geheel of deels vrij aan binnenluchtstromen
Toestand van het materiaal	Licht beschadigd, licht verweerd. Intacte calciumsilicaatplaat of materiaal met categorie 3-gebondenheid

- Scherm in afwachting van verwijdering het asbestmateriaal af van luchtstromingen en verstoring: bijvoorbeeld door het te verpakken, te fixeren, af te dekken, signalisatie - afbakening aan te brengen, ...
- Verwijder dit asbestmateriaal zo snel mogelijk. Volg de toestand goed op.
- Voer bijkomende staalname(s) uit.

- Eenvoudige handelingen: enkel door erkend asbestverwijderaar
Aangezien deze asbesthoudende toepassing beschadigd en/of verweerd is dient deze door een erkend asbestverwijderaar verwijderd te worden. In binnenruimtes mag een doe-het-zelver of werknemer met opleidingsattest eenvoudige handelingen alleen hechtgebonden asbest verwijderen dat niet beschadigd is. Dat betekent dat het materiaal intact is en er geen vrije asbestvezels zichtbaar zijn.

Hermetische zone zal normaal gezien niet nodig zijn aangezien een erkend asbestverwijderaar deze hechtgebonden toepassing waarschijnlijk kan verwijderen zonder bijkomende vrijgave van asbest.

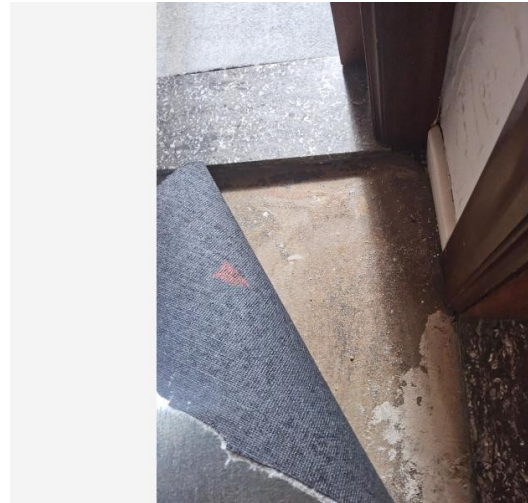
Detailfoto

Niet-asbestverdachte vaste tapijten. Op verschillende plekken kan een onderliggende niet-asbestverdachte chape worden waargenomen. Geen verder onderzoek mogelijk binnen het kader van het niet-destructief onderzoek.

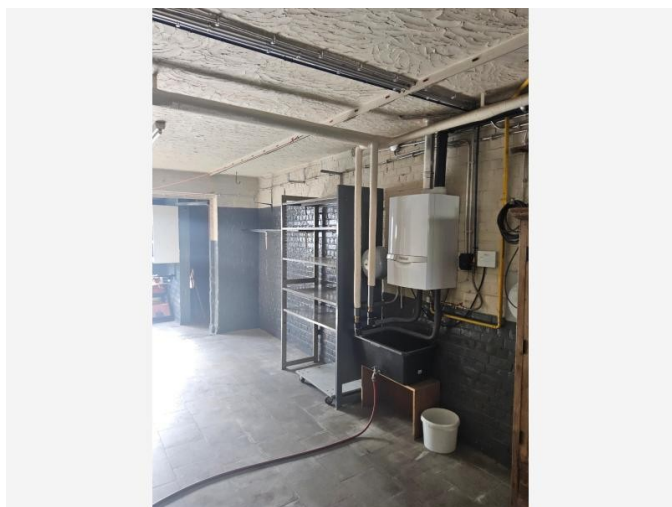
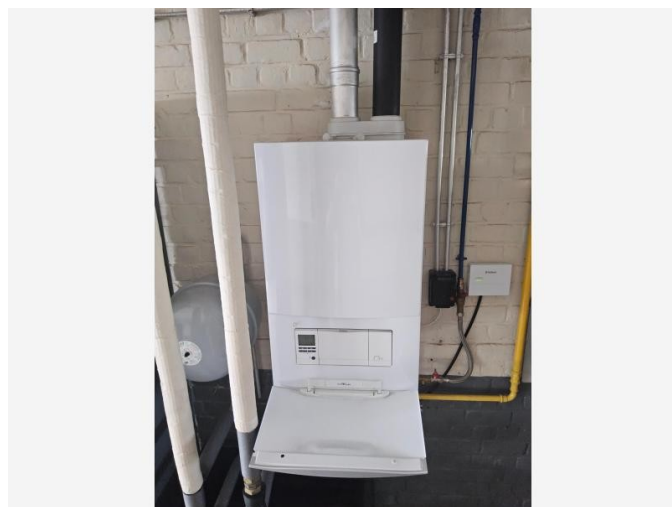
Beschrijving	Notitie	Terug te vinden op plannen
Fiche 22: Stookketel	Vaillant Ecotec Plus	Plan 1.1: Gelijkvloers
Fiche 23: Onderdak hellend dak tuinhuis	Niet-asbestverdachte kunststof	-
Fiche 24: Dakbedekking hellend dak woning	Dakpannen	-
Fiche 25: Dakbedekking hellend dak tuinhuis	Dakpannen	-
