Asbestinventarisatetest

Edegemsesteenweg 18/001, 2550 Kontich

Attestnummer : 20260424-000351.000

Asbestveilig (maar niet asbestvrij)

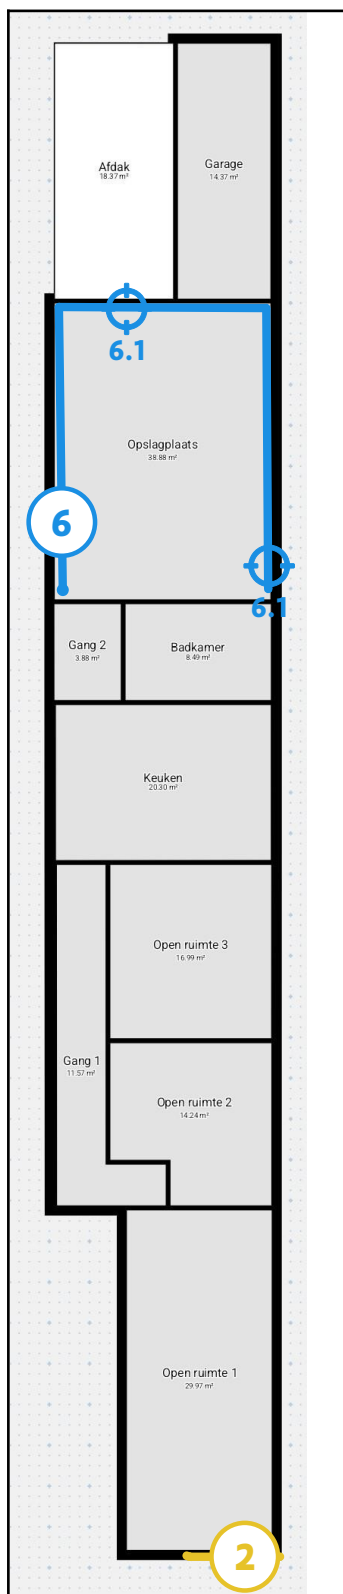
Plan 1.1: Gelijkvloers

2. Afdichtingsmateriaal tussen glas en kader schrijnwerk open ruimte 1	Asbestmateriaal	Zorgvuldig beheren
6. Cementering binnenwanden opslagplaats	Geen asbest	-
6.1 Code: 1.1	Mengmonster	-

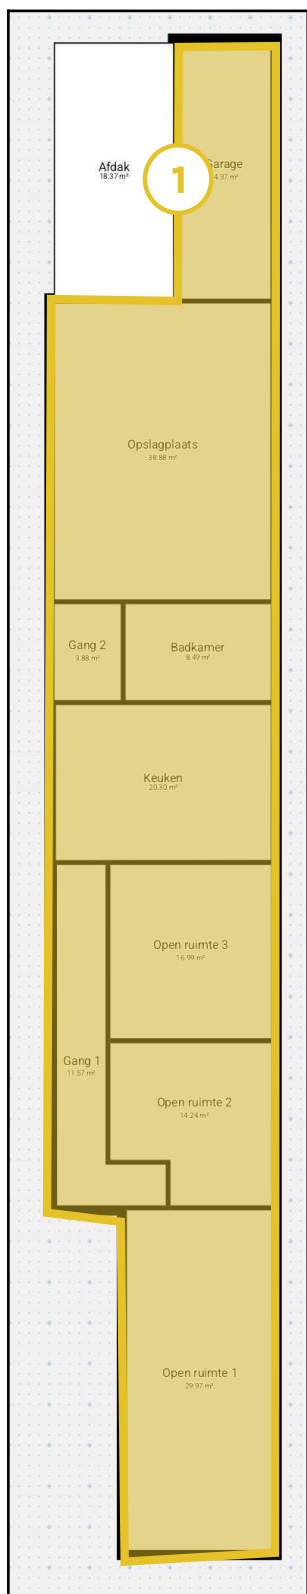
Plan 1.6: Gelijkvloers

1. Bakeliet oude elektrische installaties
appartement

Asbestmateriaal

Zorgvuldig beheren

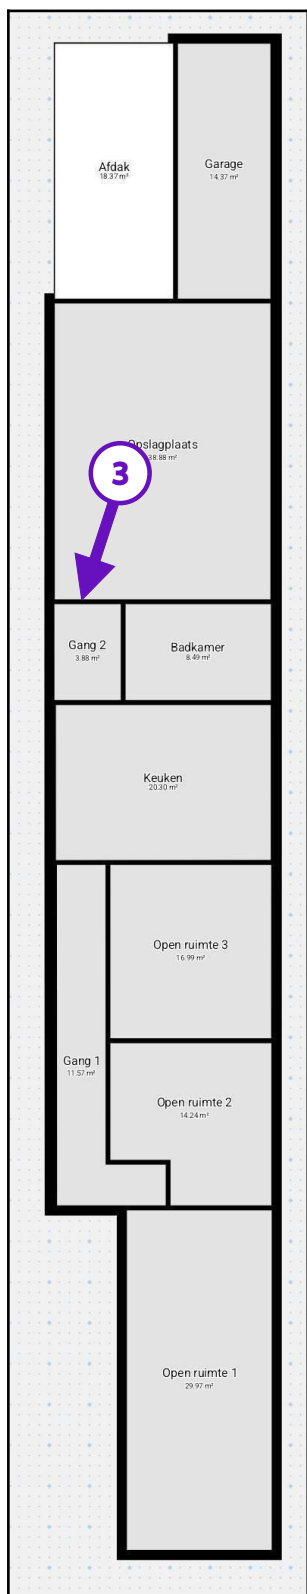
Plan 1.7: Gelijkvloers

3. Ruimte boven valse plafonds	Beperking	-
--------------------------------	-----------	---

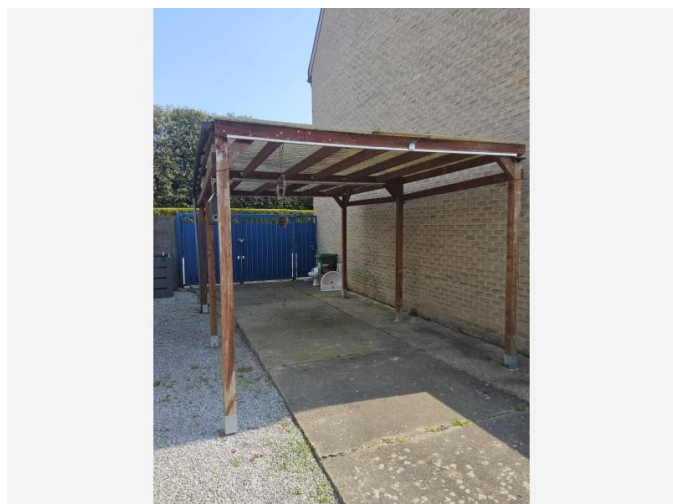
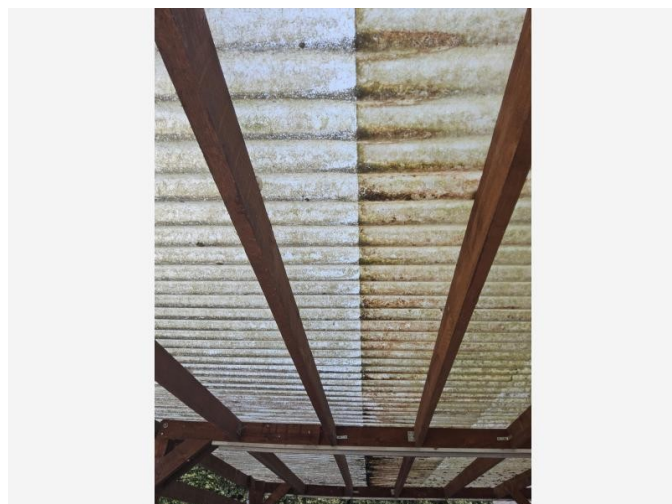
Beschrijving	Notitie	Terug te vinden op plannen
Fiche 8: Dakbedekking carport	Niet-asbestverdachte golfplaten vervaardigd uit kunststof.	-
Fiche 9: Onderdak garage	Hout, geen verder onderzoek mogelijk binnen het kader van het niet-destructief onderzoek.	-
Fiche 10: Afdichtingsmateriaal tussen glas en raamkader opslagplaats	Soepele silicone	Plan 1.5: Gelijkvloers
