Asbestinventarisatetest

Smisbergstraat 30, 2150 Antwerpen

Attestnummer : 20260228-000136.000

Uitgegeven op : 28.02.2026

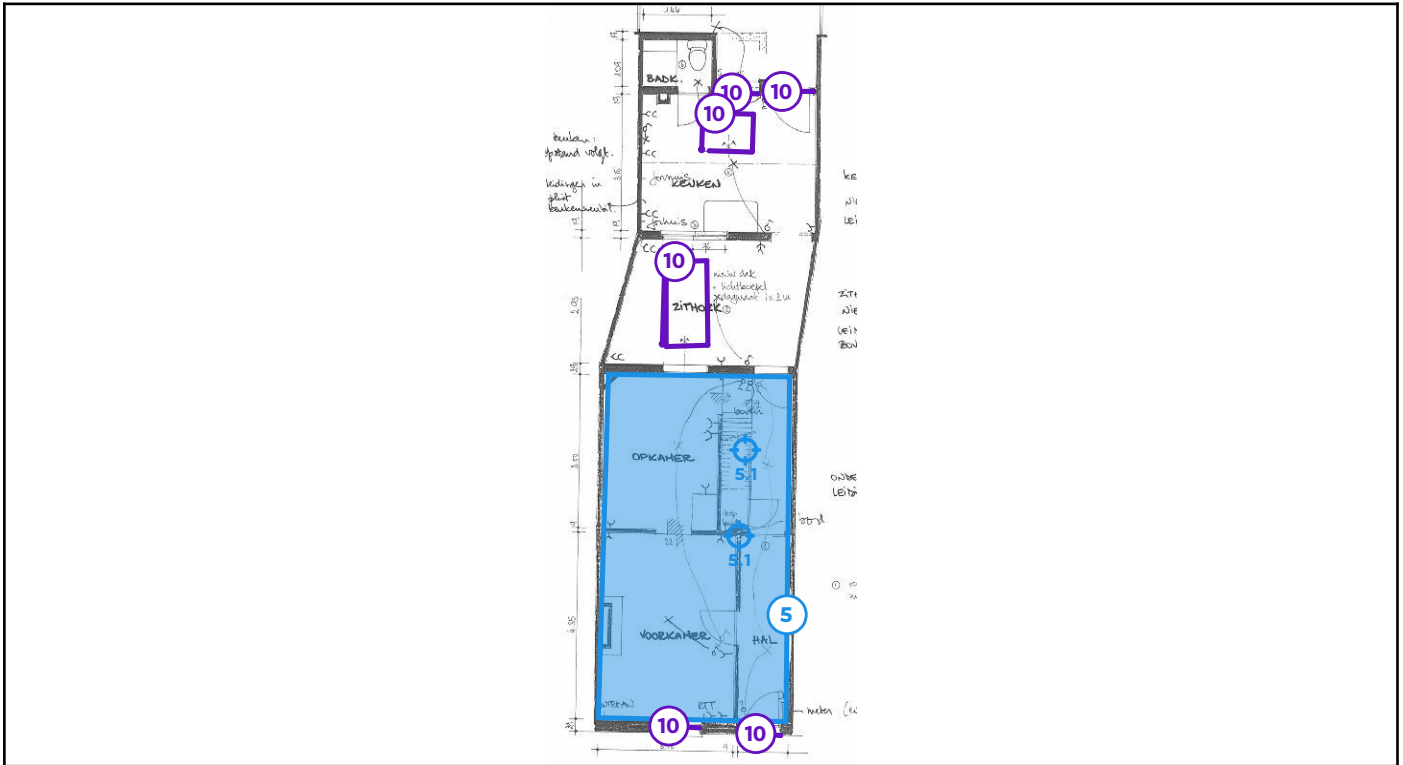
Plan 1.2: Smisbergstraat 30 - Gelijksvloer

Beschrijving	Type	Actie
5. Pleisterwerk - plafond - gelijkvloer	Geen asbest	-
5.1 Code: MM02	Mengmonster	-
10. Afdichtingsmateriaal - katten/mastiek - niet verdacht	Overige ruimte of materiaal	-

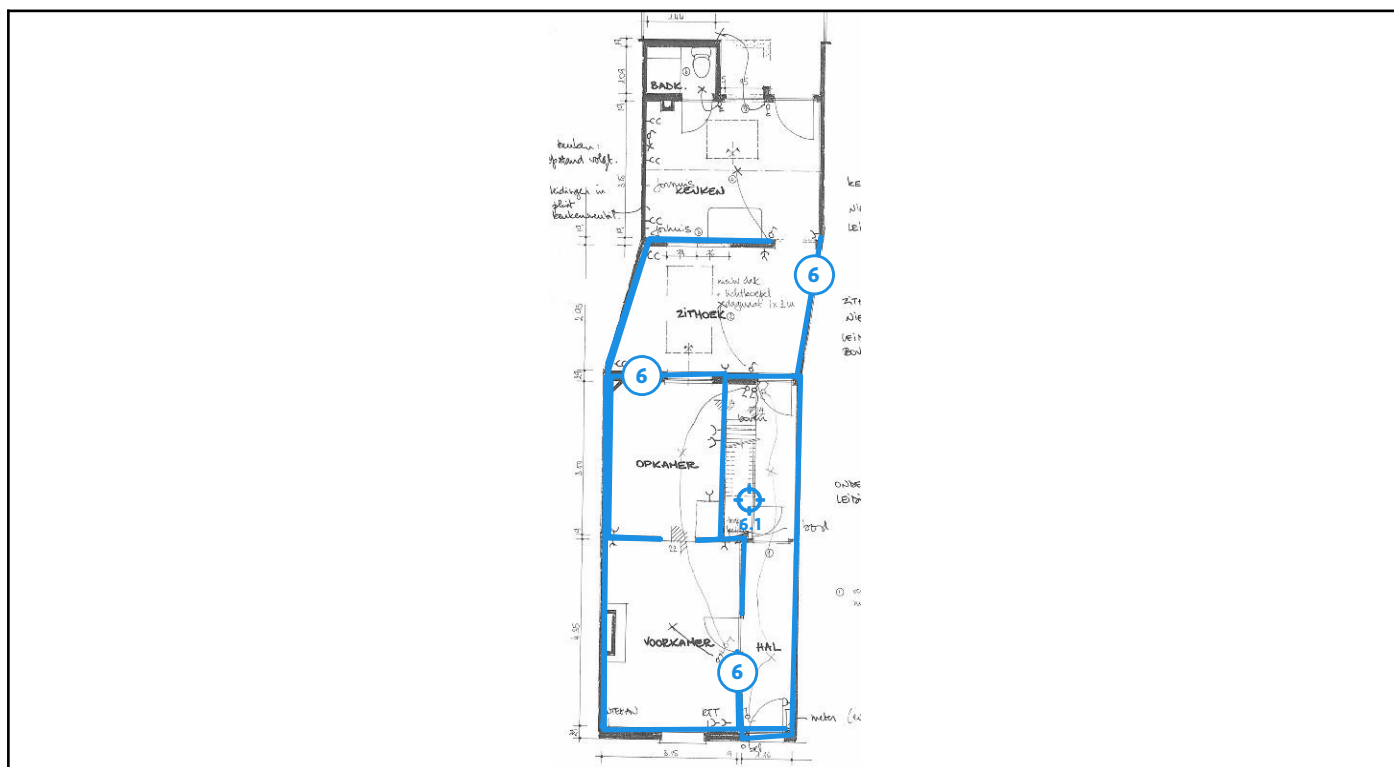
Plan 1.3: Smisbergstraat 30 - Gelijksvloer

Beschrijving	Type	Actie
6. Pleisterwerk - muren - woning	Geen asbest	-
6.1 Code: MM01	Mengmonster	-

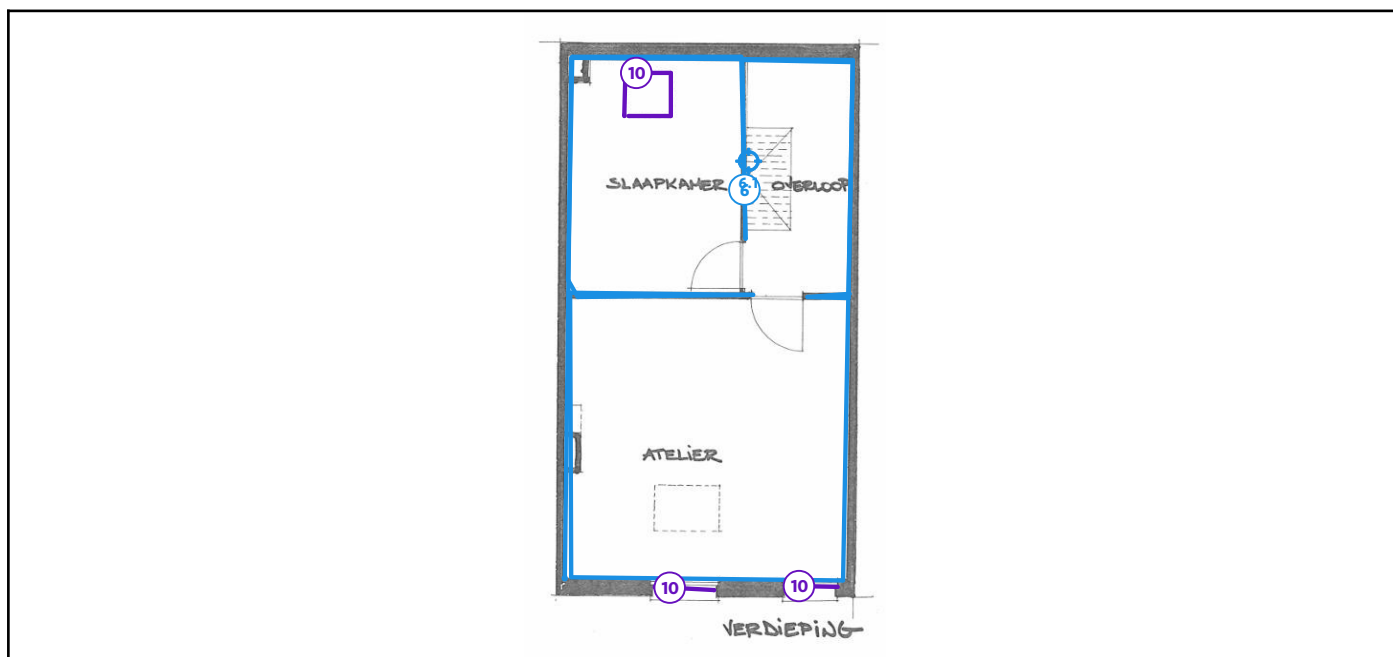
Plan 1.4: Smisbergstraat 30 - Verdieping

Beschrijving	Type	Actie
6. Pleisterwerk - muren - woning	Geen asbest	-
6.1 Code: MM01	Mengmonster	-
10. Afdichtingsmateriaal - katten/mastiek - niet verdacht	Overige ruimte of materiaal	-

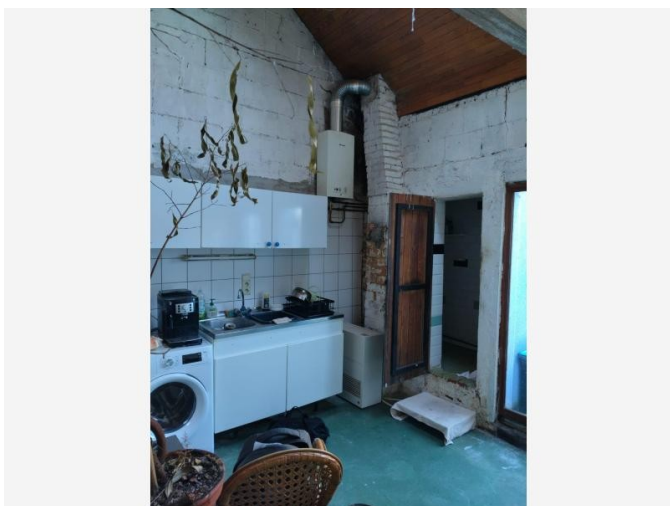
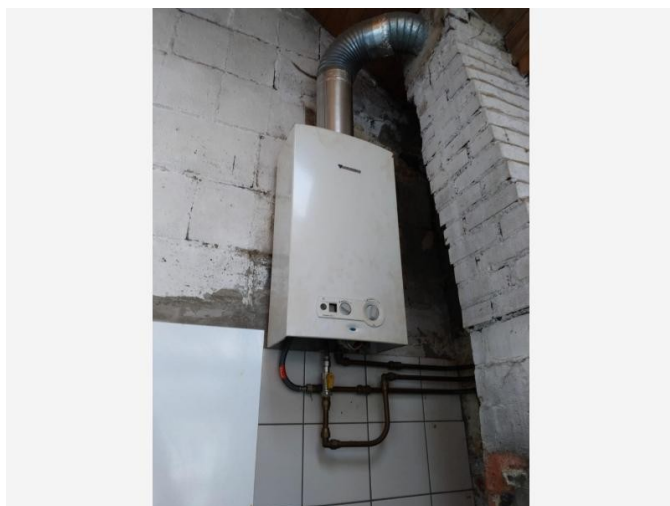
Beschrijving	Notitie	Terug te vinden op plannen
Fiche 7: Onderdak - hellend dak - niet verdacht	-	Plan 1.6: Smisbergstraat 30 - Snede
Fiche 8: Leien - hellend dak - niet verdacht	-	Plan 1.6: Smisbergstraat 30 - Snede
Fiche 9: Stookketel - onderdelen - niet verdacht	Geen ketel aanwezig voor de ruimteverwarming.	-
Fiche 10: Afdichtingsmateriaal - katten/mastiek - niet verdacht	-	Plan 1.2: Smisbergstraat 30 - Gelijksvloer Plan 1.4: Smisbergstraat 30 - Verdieping
