Asbestinventarisatetest

Edegemsesteenweg 18, 2550 Kontich
Gemeenschappelijke delen

Attestnummer : 20260424-000367.000

Uitgegeven op : 24.04.2026

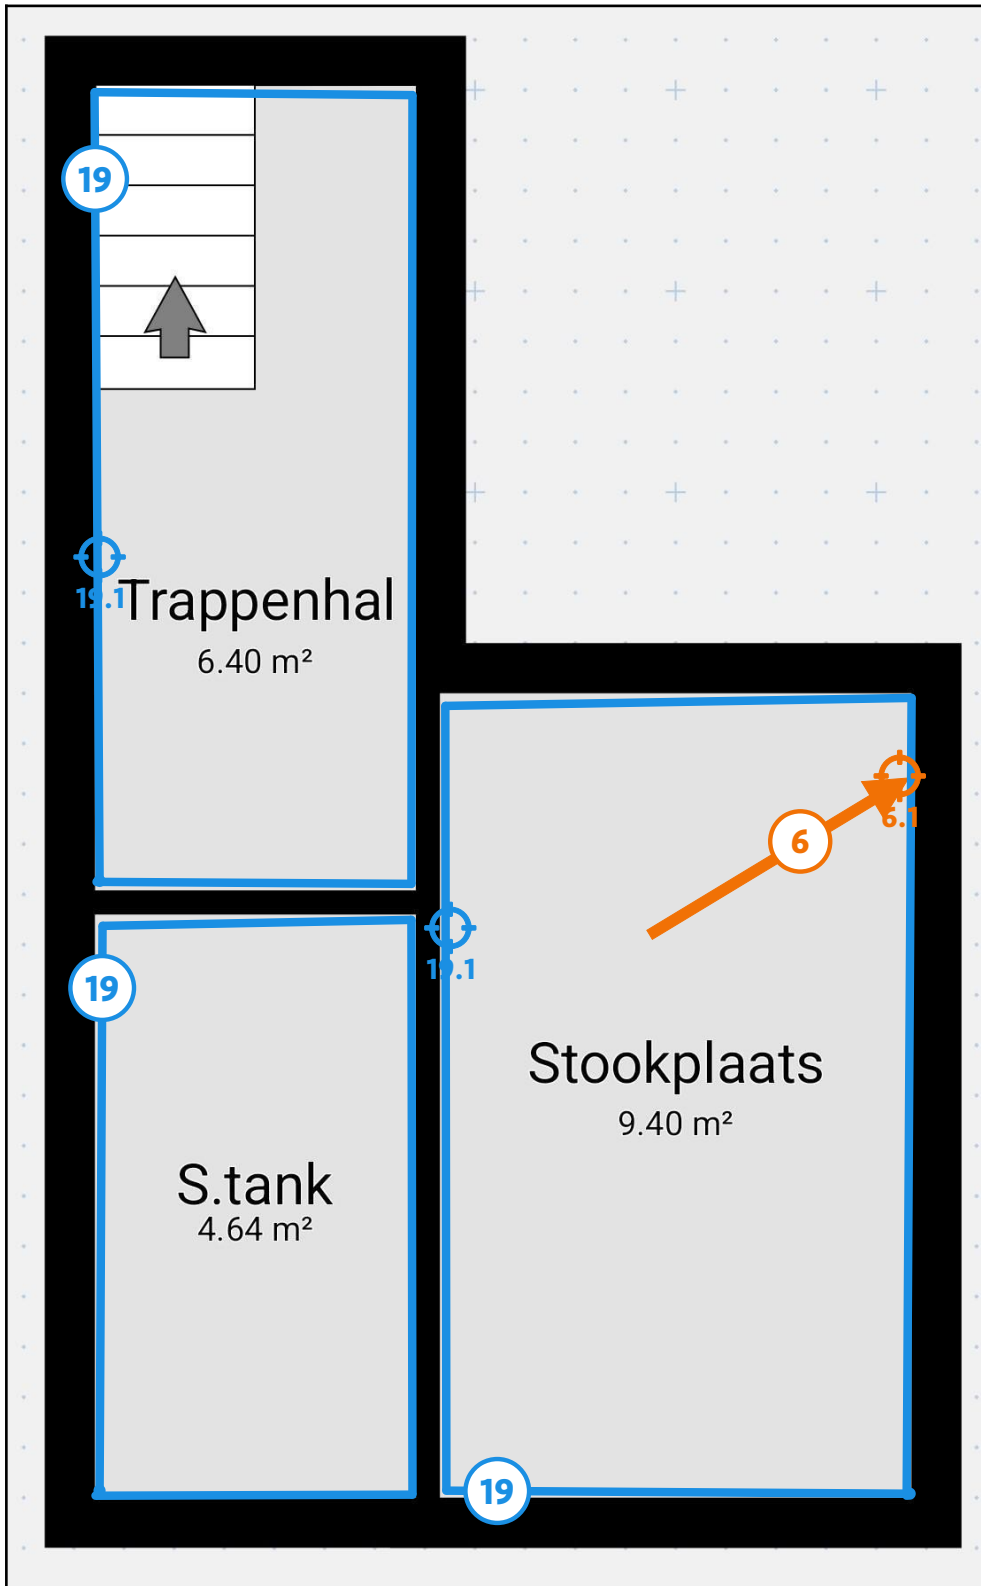
Plan 1.2: Kelder

6. Koker rookgaskanaal stookplaats	Asbestmateriaal	Maatregelen nemen
6.1 Code: 4.1	Puntmonster	-
19. Cementering binnenwanden kelder	Geen asbest	-
19.1 Code: 1.2	Mengmonster	-

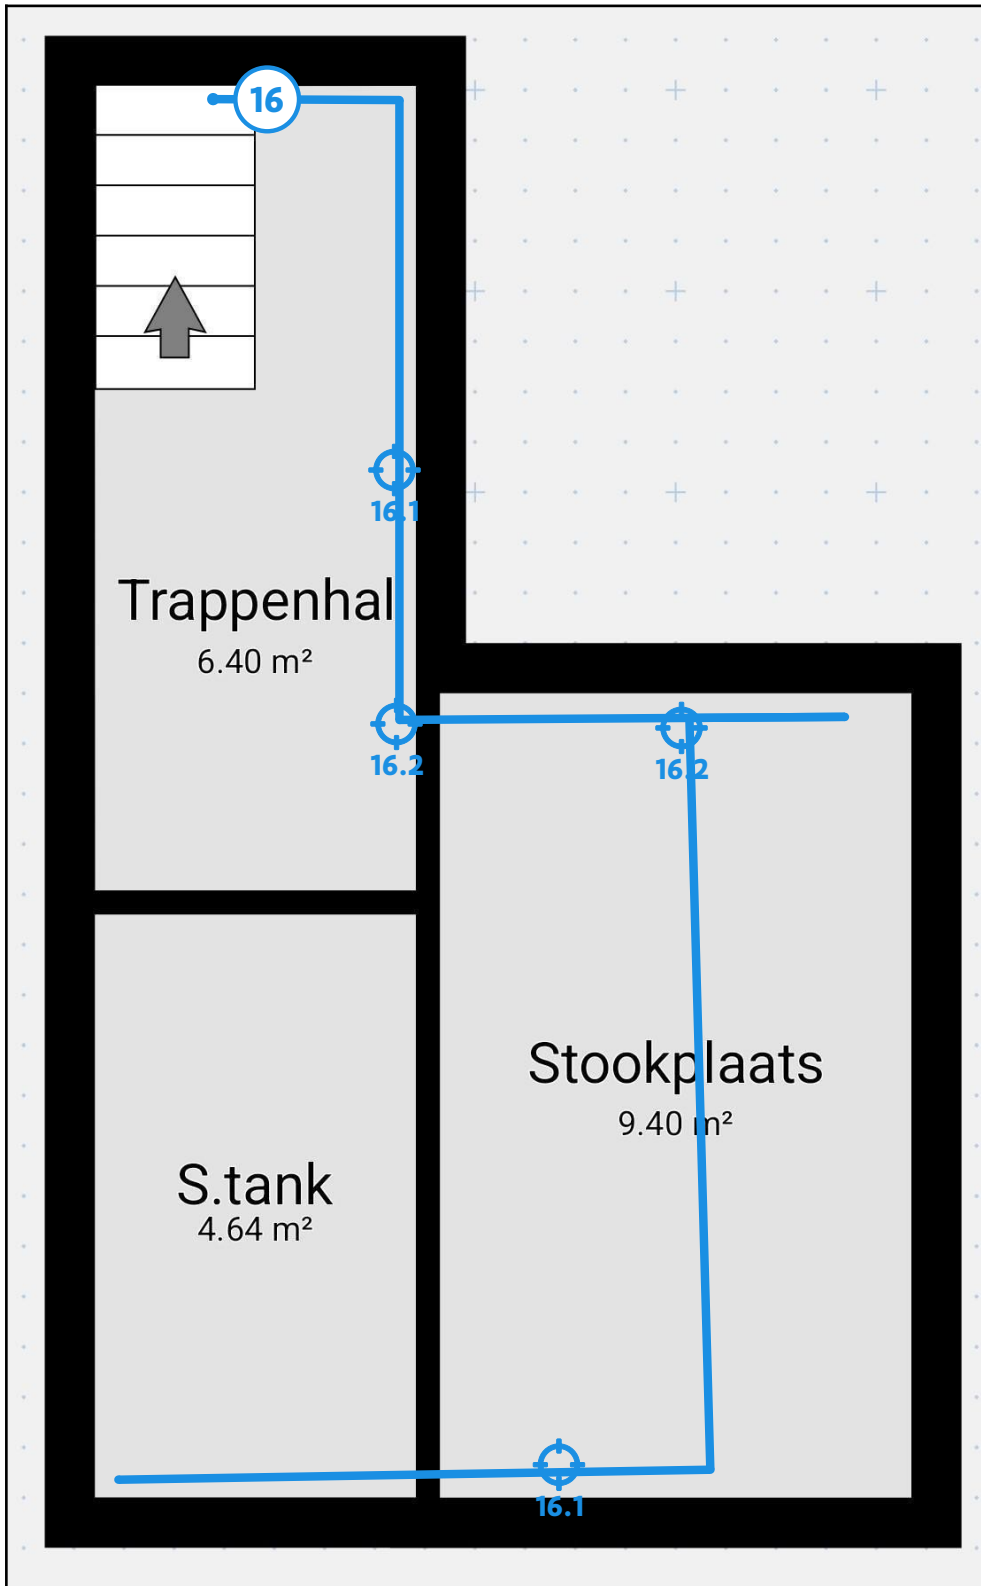
Plan 1.3: Kelder

16. Leidingisolatie met gips kelder	Geen asbest	-
16.1 Code: 3.1	Mengmonster	-
16.2 Code: 3.2	Mengmonster	-

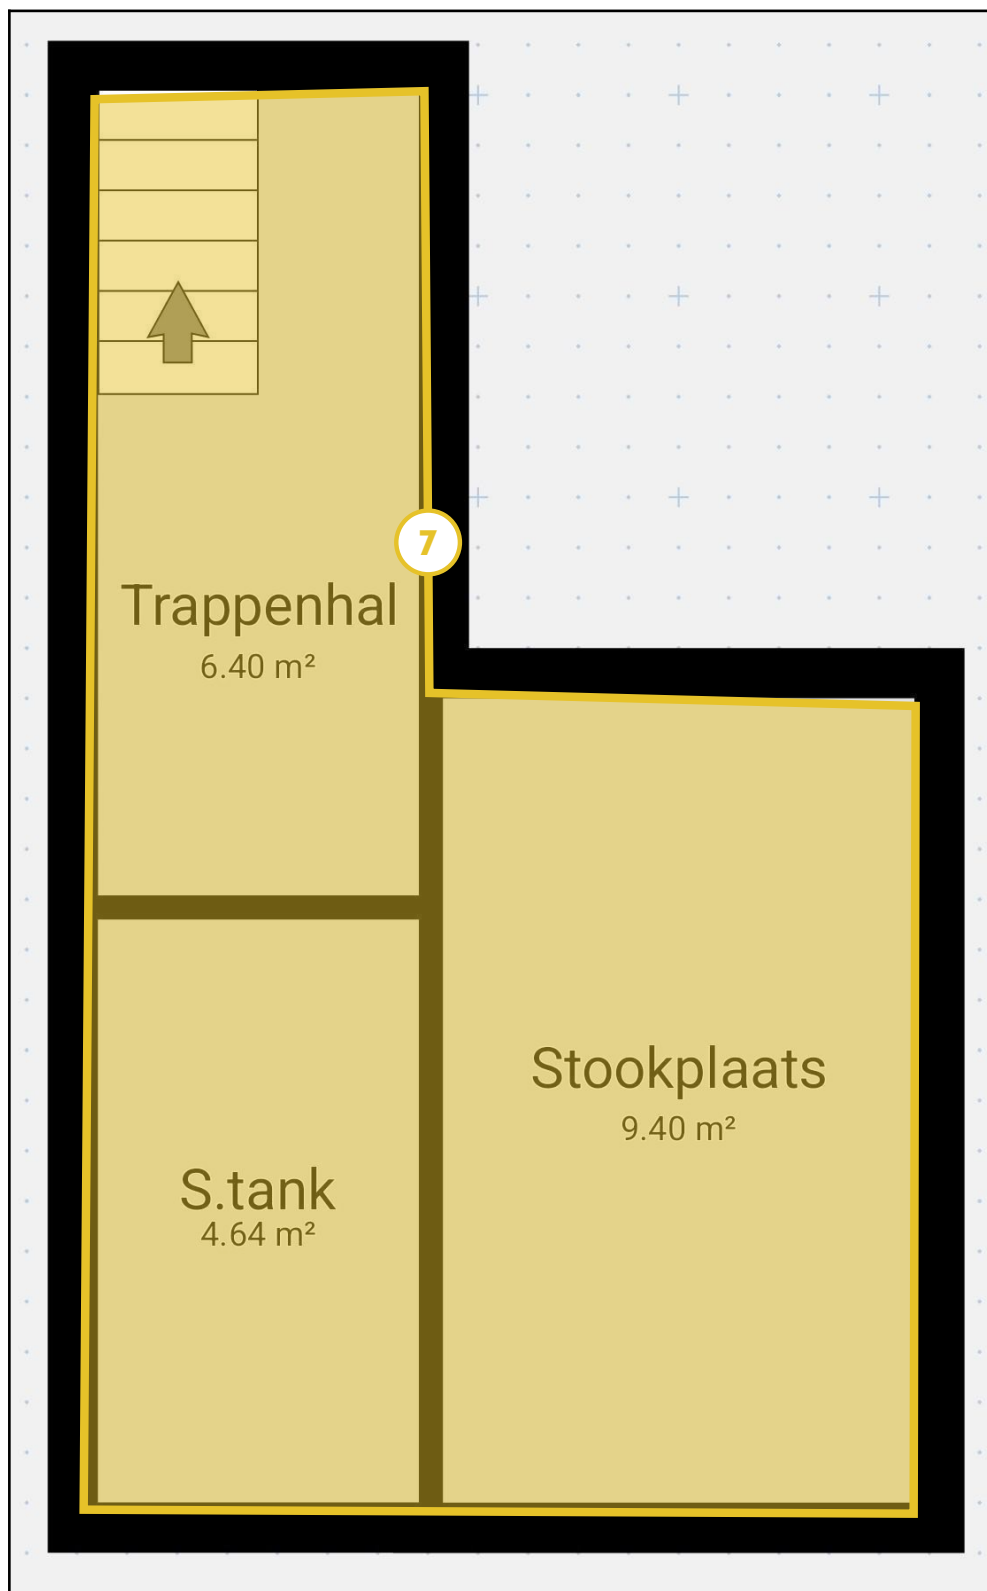
Plan 1.4: Kelder

7. Bakeliet elektrische installaties trappenhal en kelder

Asbestmateriaal

Zorgvuldig beheren

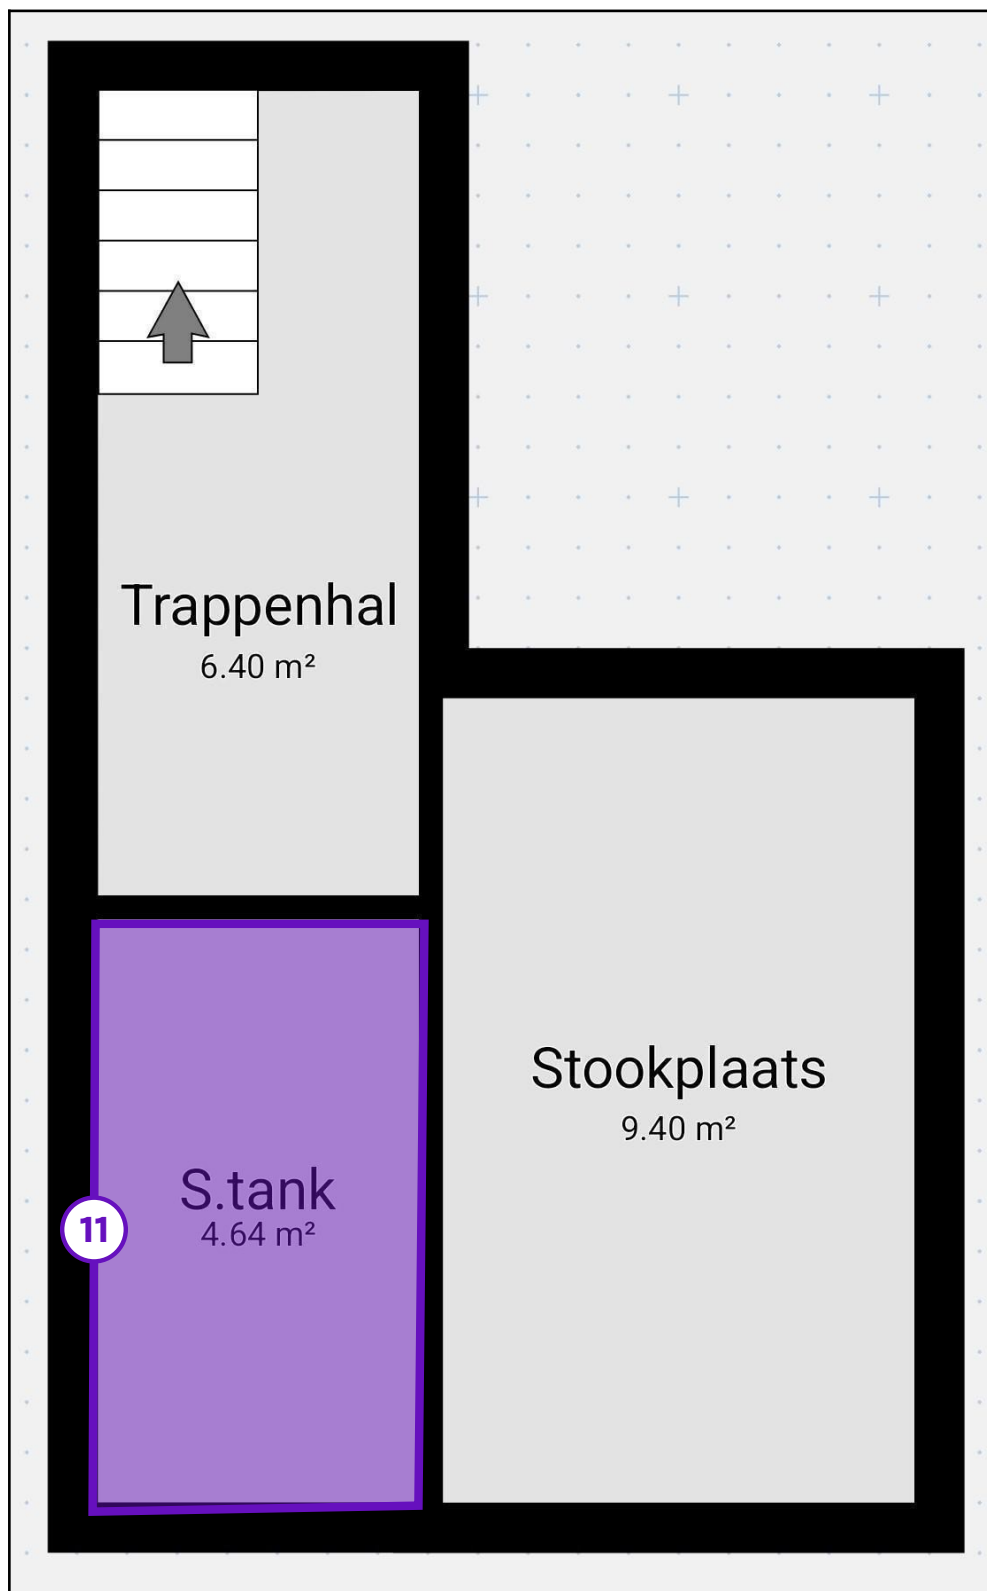
Plan 1.5: Kelder

11. Stookolietank	Beperking	-
-------------------	-----------	---

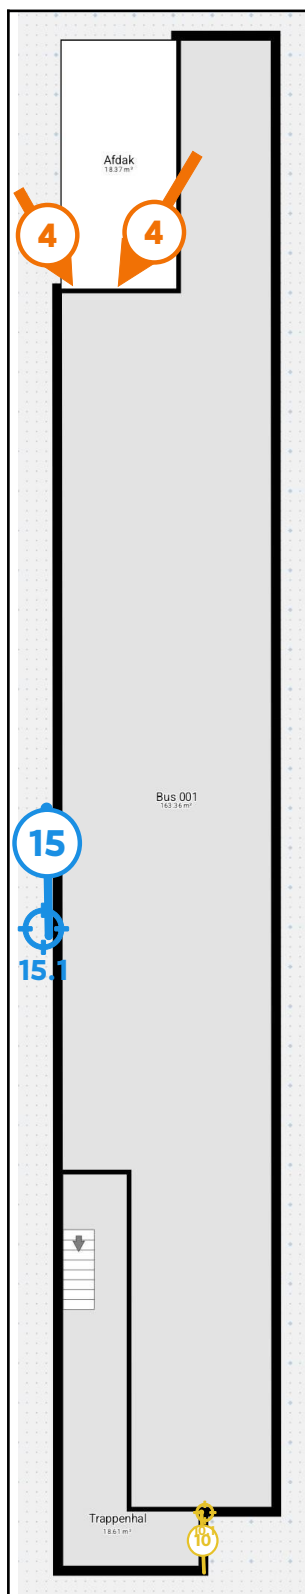
Plan 1.6: Gelijkvloers

4. Afvoerleiding achtergevel gebouw	Asbestmateriaal	Verwijderen
10. Verduurde mastiek tussen glas en kader voordeur gelijkvloers	Asbestmateriaal	Zorgvuldig beheren
10.1 Code: 2.2	Puntmonster	-
15. Leien zijgevel achterbouw - type 2	Geen asbest	-
15.1 Code: 5.1	Puntmonster	-

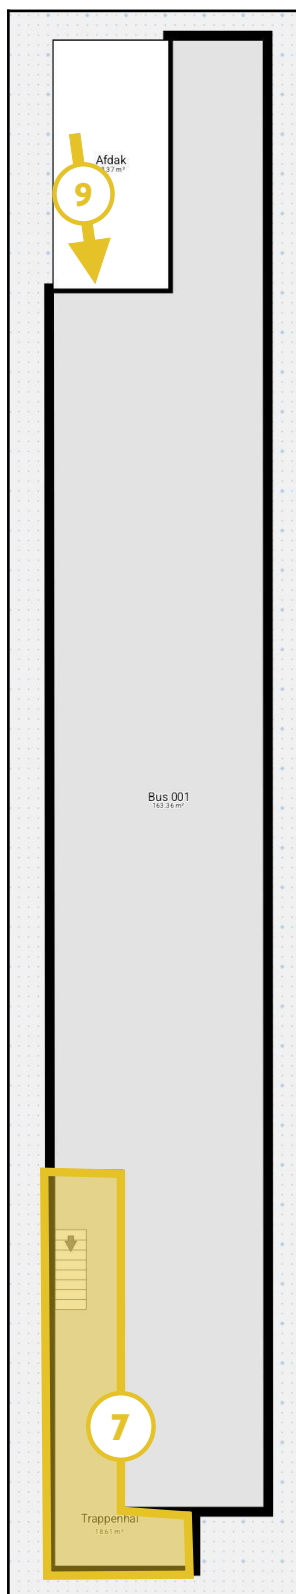
Plan 1.7: Gelijkvloers

7. Bakeliet elektrische installaties trappenhal en kelder	Asbestmateriaal	Zorgvuldig beheren
9. Schab (legplank) achtergevel gebouw	Asbestmateriaal	Zorgvuldig beheren

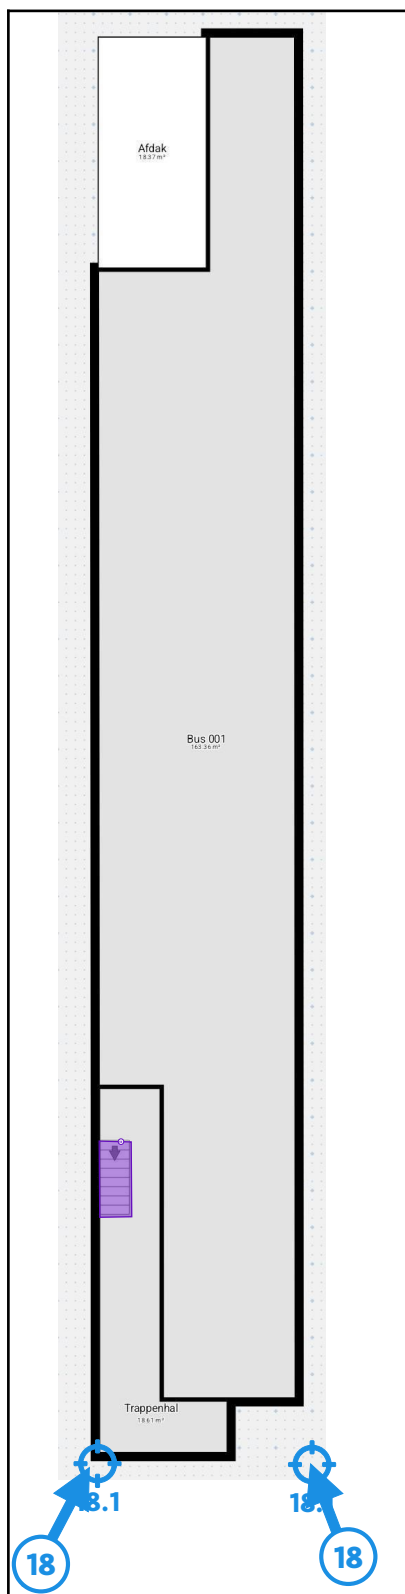
Plan 1.8: Gelijkvloers

13. Rubber trappen	Advies	-
18. Cementering voorgevel appartementsgebouw	Geen asbest	-
18.1 Code: 1.3	Mengmonster	-

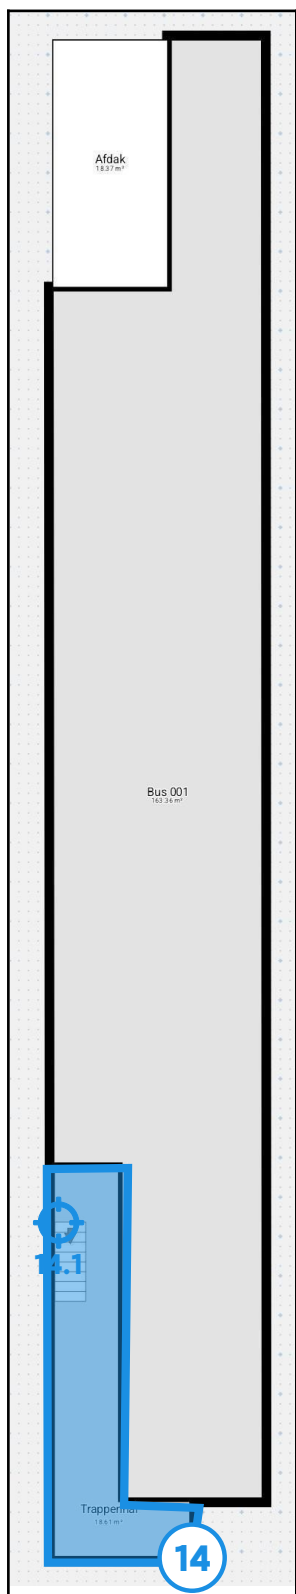
Plan 1.9: Gelijkvloers

14. Pleisterwerk wanden trappenhal	Geen asbest	-
14.1 Code: 1.1	Mengmonster	-

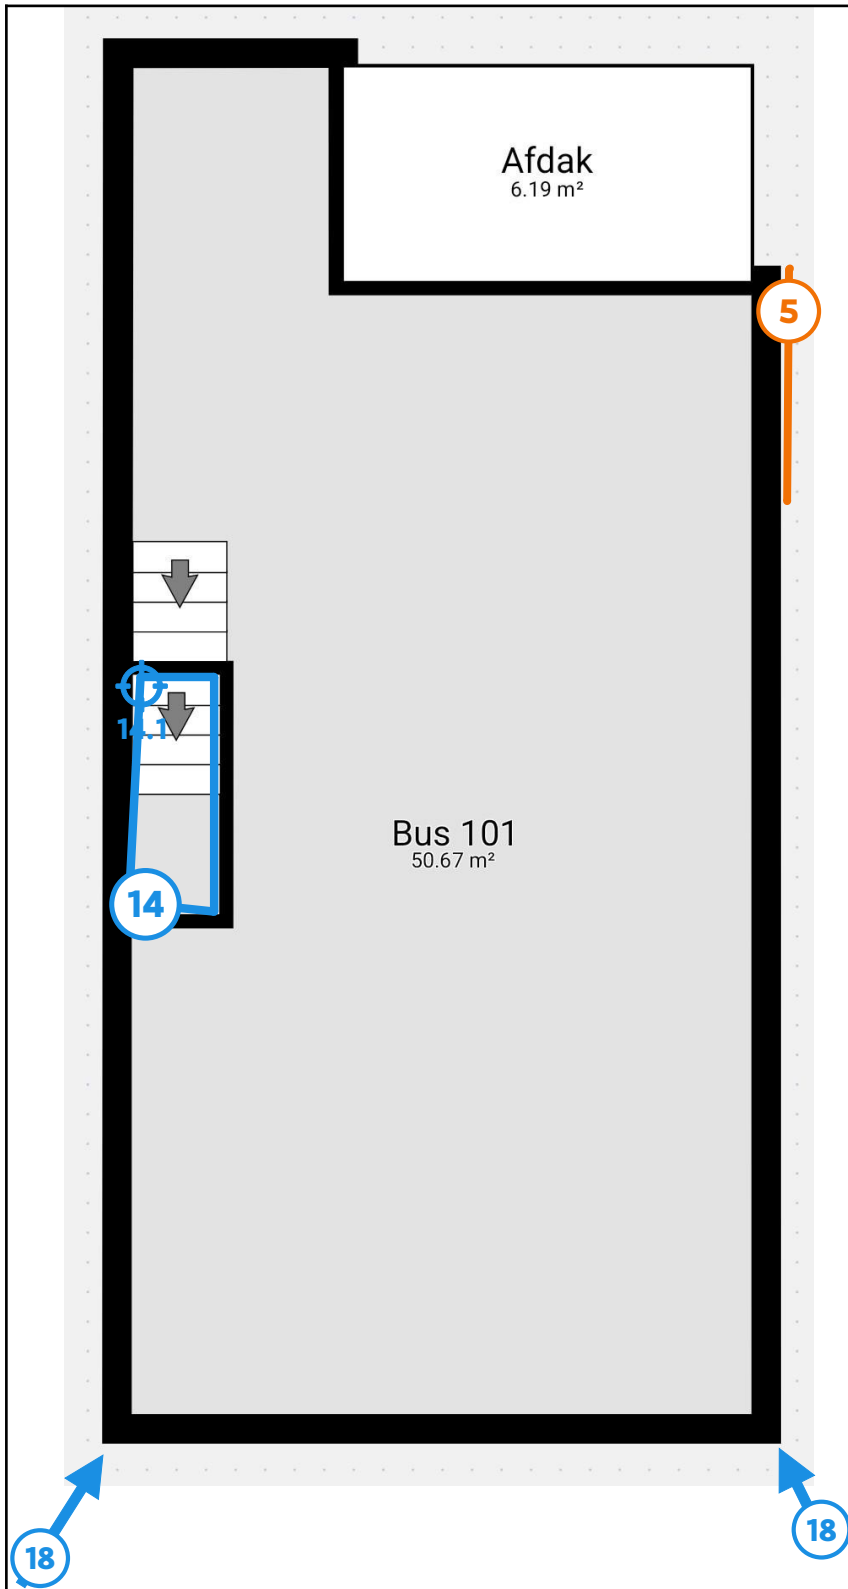
Plan 1.10: Eerste verdieping

5. Leien zijgevels appartementsgebouw - type 1	Asbestmateriaal	Verwijderen
14. Pleisterwerk wanden trappenhal	Geen asbest	-
14.1 Code: 1.1	Mengmonster	-
18. Cementering voorgevel appartementsgebouw	Geen asbest	-

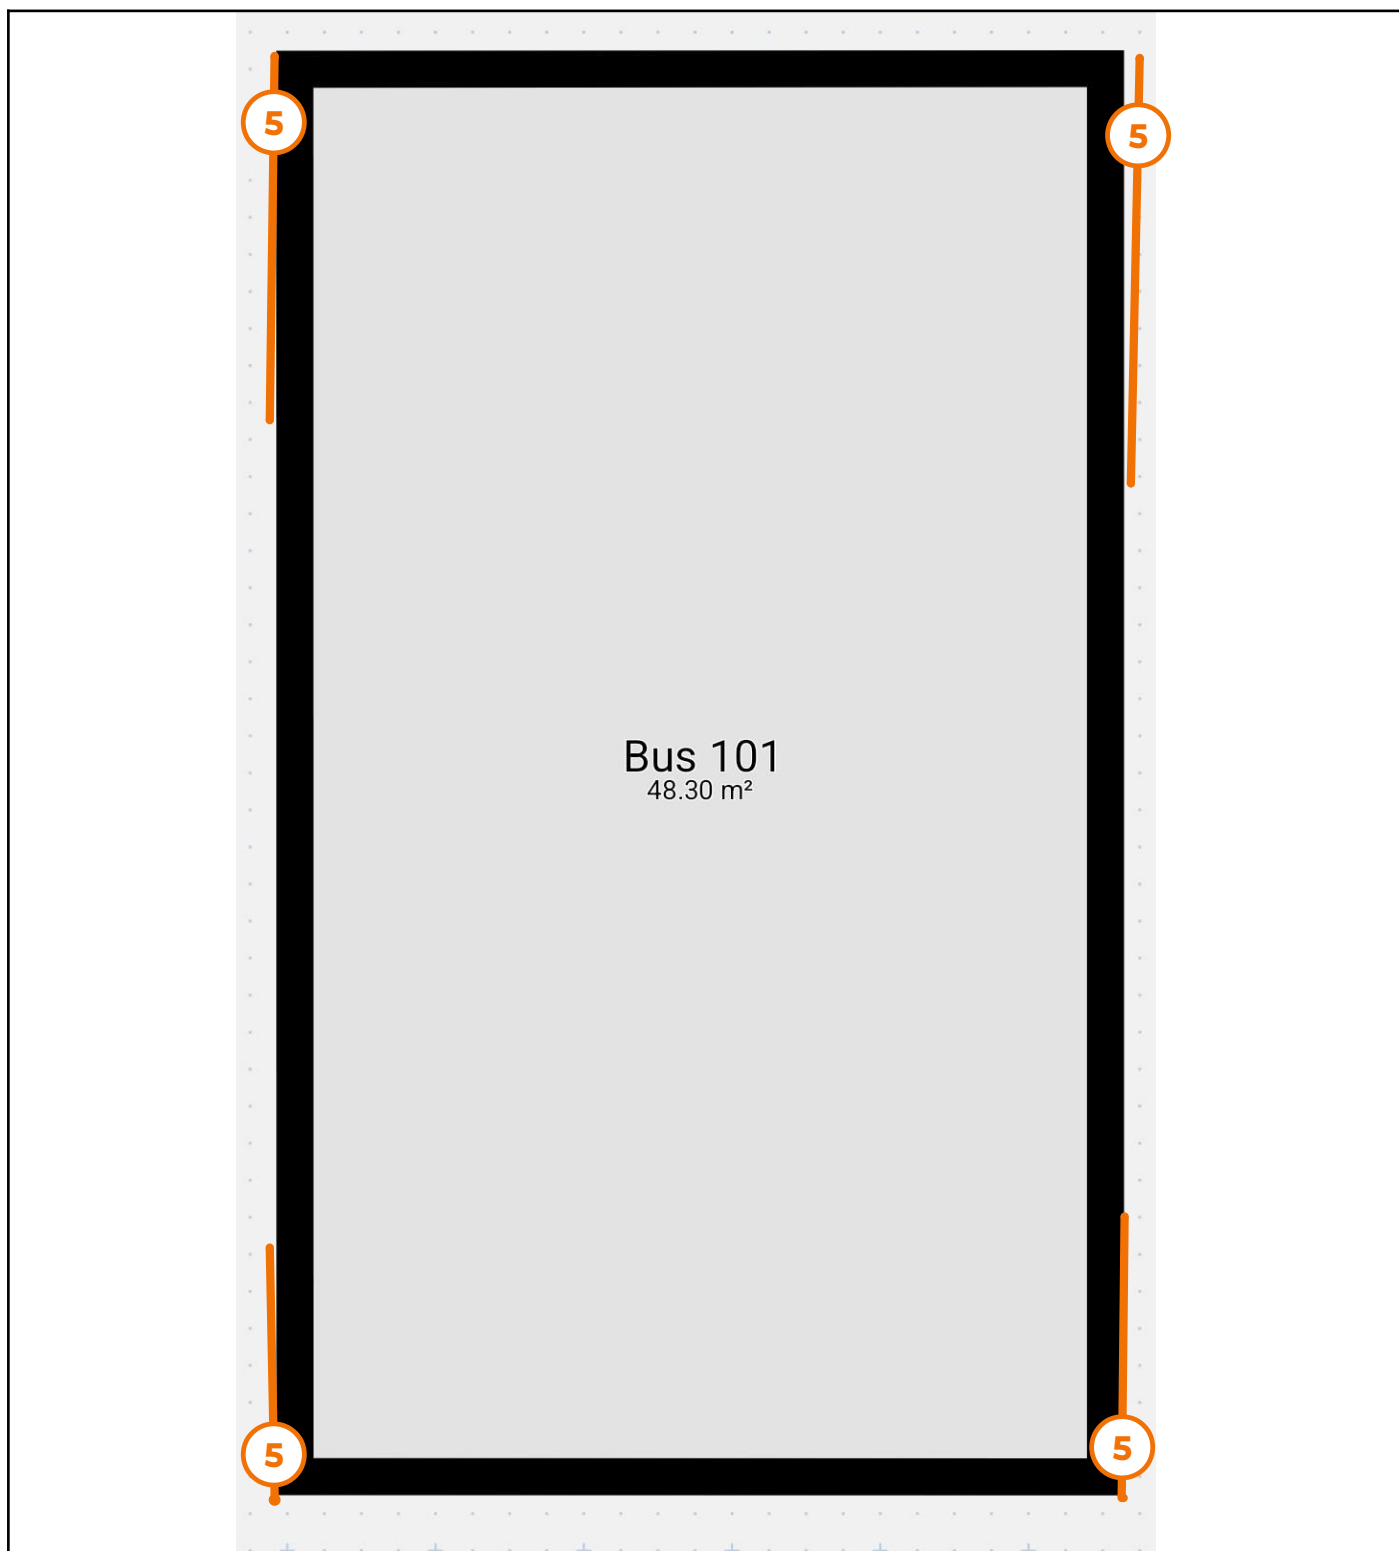
Plan 1.11: Tweede verdieping

Beschrijving	Type	Actie
5. Leien zijgevels appartementsgebouw - type 1	Asbestmateriaal	Verwijderen

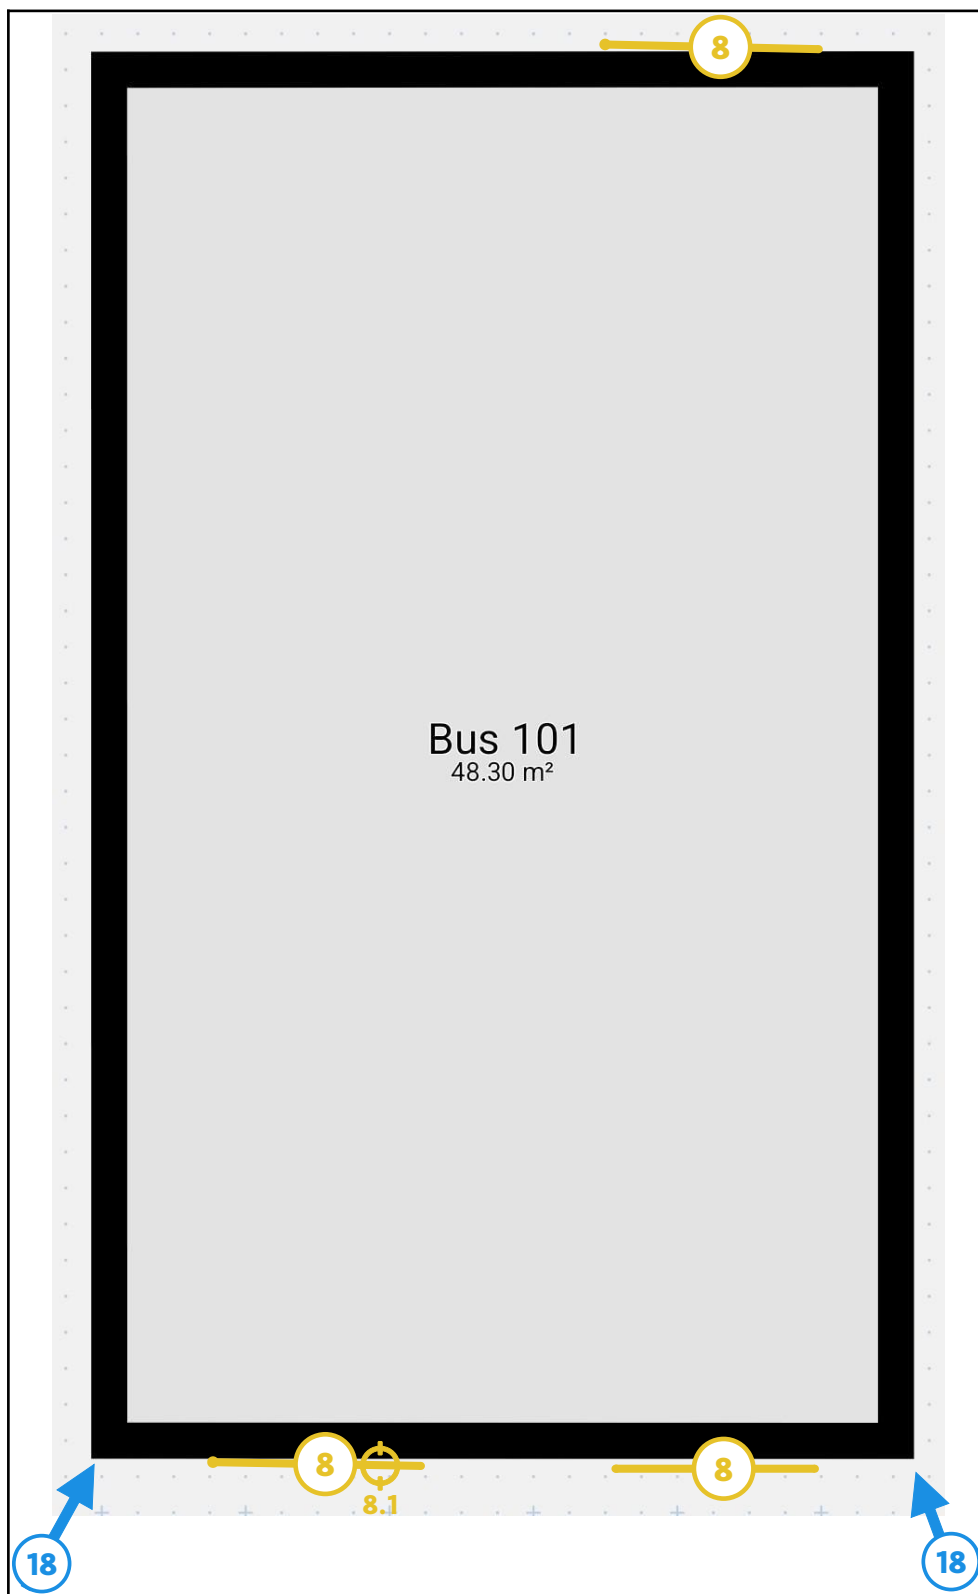
Plan 1.12: Tweede verdieping

8. Mastiek tussen raamkaders en metselwerk 2e verdiep appartementsgebouw	Asbestmateriaal	Zorgvuldig beheren
8.1 Code: 2.1	Puntmonster	-
18. Cementering voorgevel appartementsgebouw	Geen asbest	-

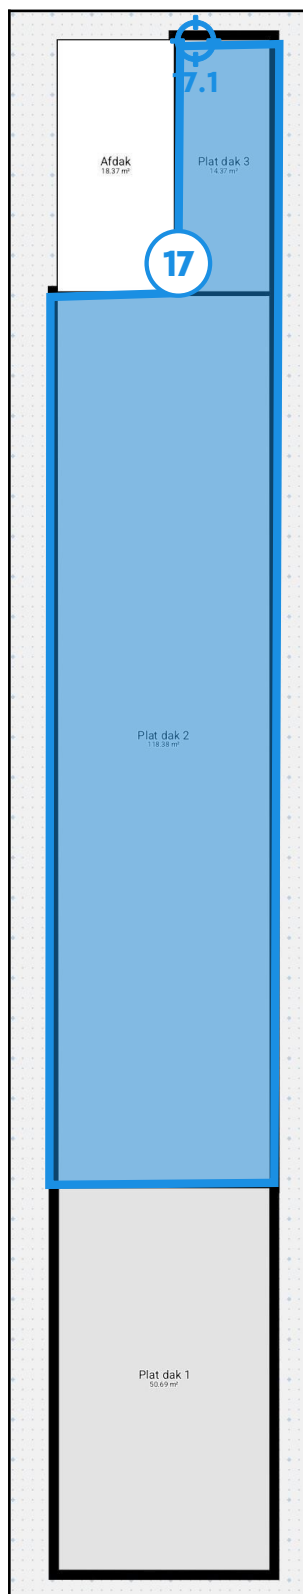
Plan 1.14: Daken

17. Roofing platte daken 2 en 3	Geen asbest	-
17.1 Code: 6.1	Puntmonster	-

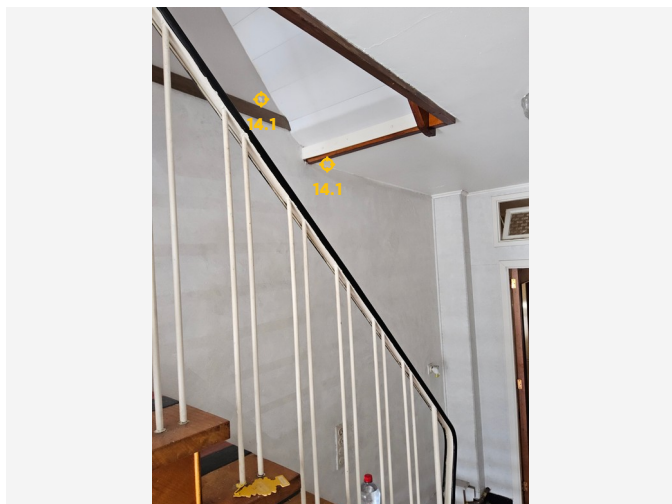
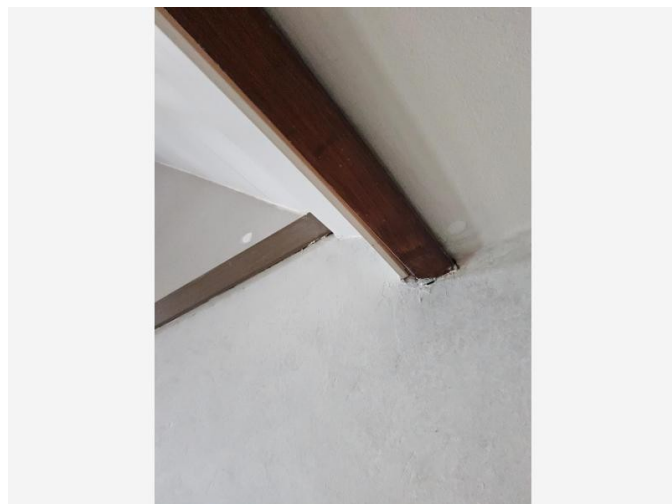
Beschrijving	Pleisterwerk wanden trappenhal
Omgeving	Binnen
Primaire drager	Binnenwand
Bindmiddel van materiaal	Gips - kalk
Gebondenheid op basis van bindmiddel	Niet-hechtgebonden
Hoeveelheid (oppervlakte - dikte - aantal)	• 45,00 m ² - 1,00 cm - 1 stuk
Totaal volume	0,45 m ³
Identificatiemethode	Een monstername door de asbestdeskundige met laboanalyse door een asbestlabo.
Destructieve handeling voor identificatie	Nee
Opmerking	Geen pleisterwerk aan de onderzijde van de trap.

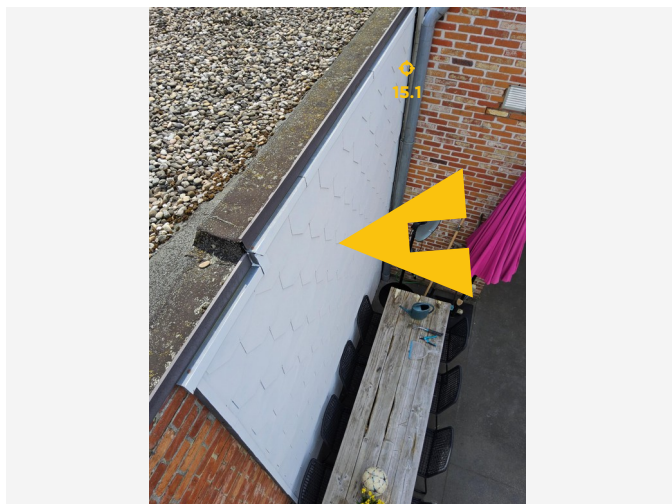
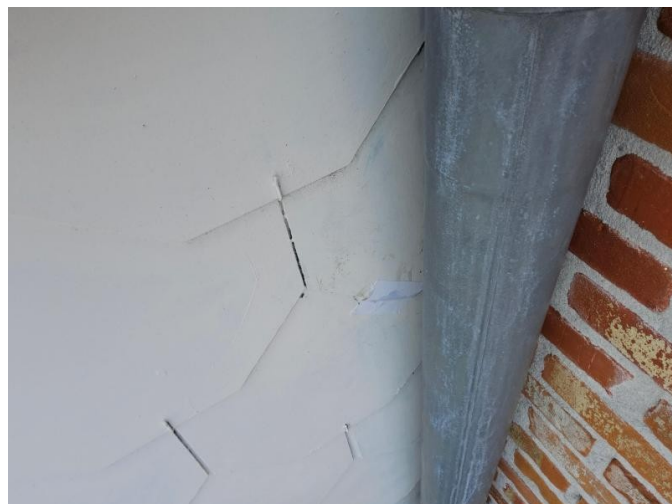
Beschrijving	Leien zijgevel achterbouw - type 2
Omgeving	Buiten
Primaire drager	Wand buitenschil
Bindmiddel van materiaal	Cement
Gebondenheid op basis van bindmiddel	Hecht
Hoeveelheid (oppervlakte - aantal)	• 12,00 m ² - 1 stuk
Totale oppervlakte	12,00 m ²
Identificatiemethode	Een monstername door de asbestdeskundige met laboanalyse door een asbestlabo.
Destructieve handeling voor identificatie	Nee

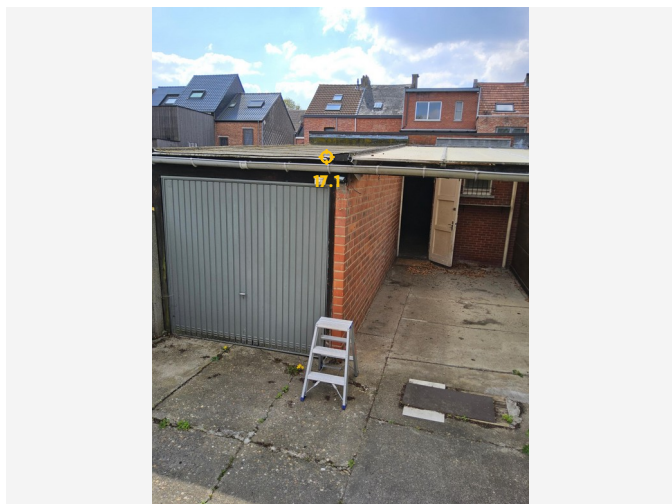
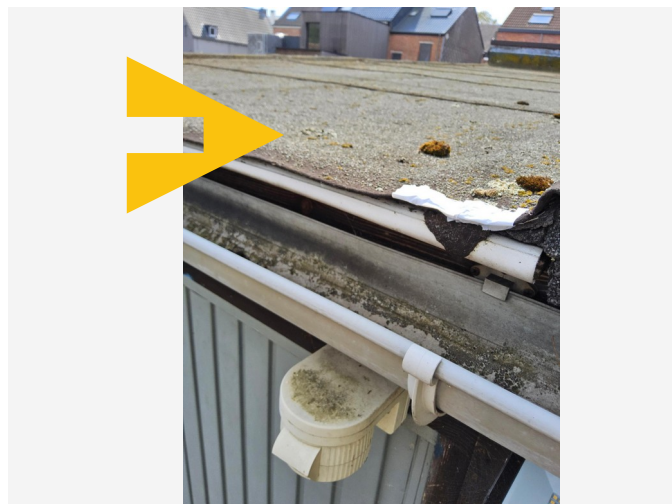
Fiche 17: Roofing platte daken 2 en 3

Geen asbest

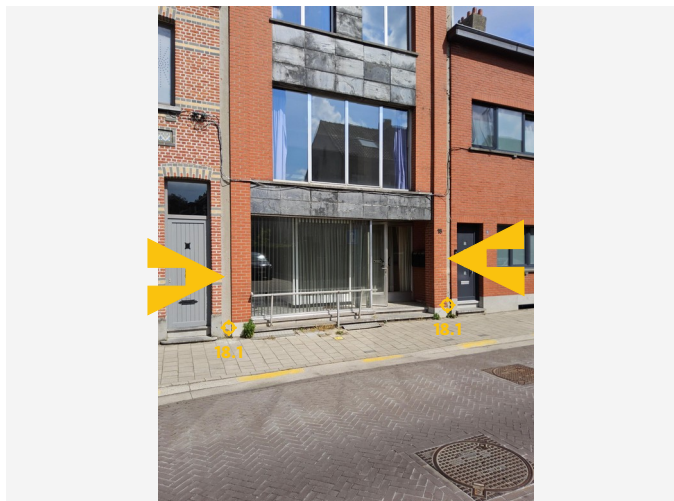
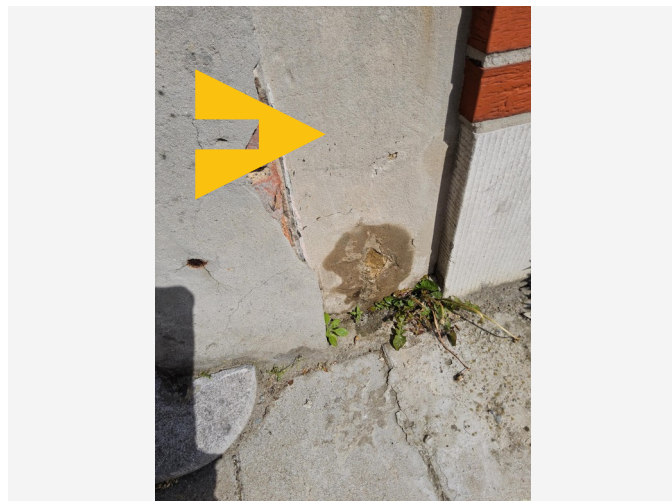
Fiche 18: Cementering voorgevel appartementsgebouw

Geen asbest

Beschrijving	Cementering voorgevel appartementsgebouw
Omgeving	Buiten
Primaire drager	Wand buitenschil
Bindmiddel van materiaal	Cement
Gebondenheid op basis van bindmiddel	Hecht
Hoeveelheid (gewicht - aantal)	<ul style="list-style-type: none">• 50,00 kg - 2 stuks
Totaal gewicht	100,00 kg
Identificatiemethode	Een monstername door de asbestdeskundige met laboanalyse door een asbestlabo.
Destructieve handeling voor identificatie	Nee

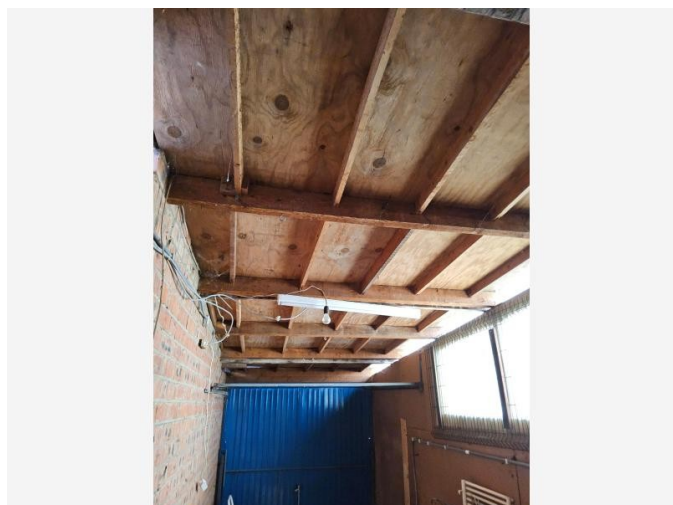
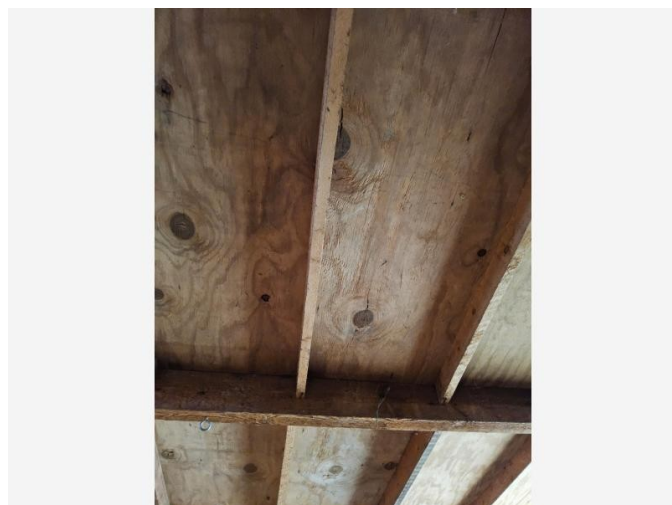
Beschrijving	Notitie	Terug te vinden op plannen
Fiche 20: Stookketel	Vaillant Ecotec Plus	Plan 1.1: Kelder
Fiche 21: Onderdak plat dak 3	Hout. Geen verder onderzoek mogelijk binnen het kader van het niet-destructief onderzoek.	-

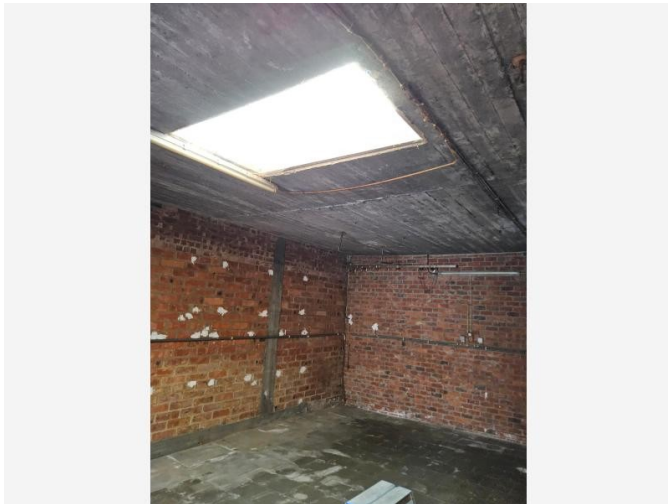
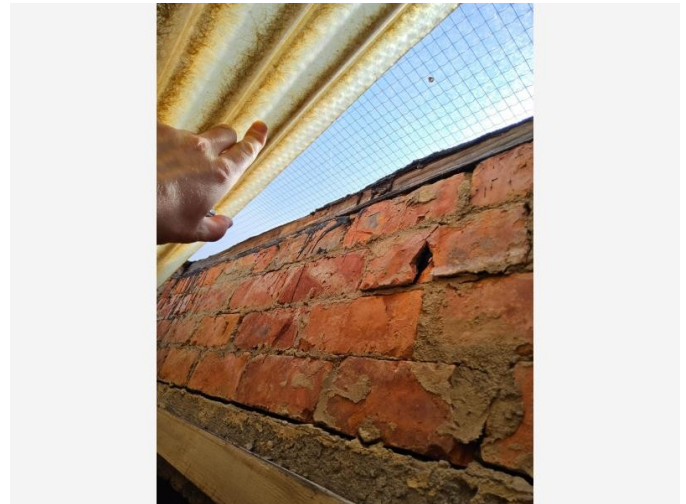
Beschrijving	Notitie	Terug te vinden op plannen
Fiche 23: Onderdak plat dak 2	Beperkte inspectie mogelijk vanuit een lichtkoker achteraan het gebouw. Er werd geen onderdak aangetroffen. Geen verder onderzoek mogelijk binnen het kader van het niet-destructief onderzoek.	-
Fiche 24: Lift	-	-
