Asbestinventarisatetest

Ringlaan 98/402, 2610 Antwerpen

Attestnummer : **20260507-000016.000**

Zone 1: Hoofdgebouw

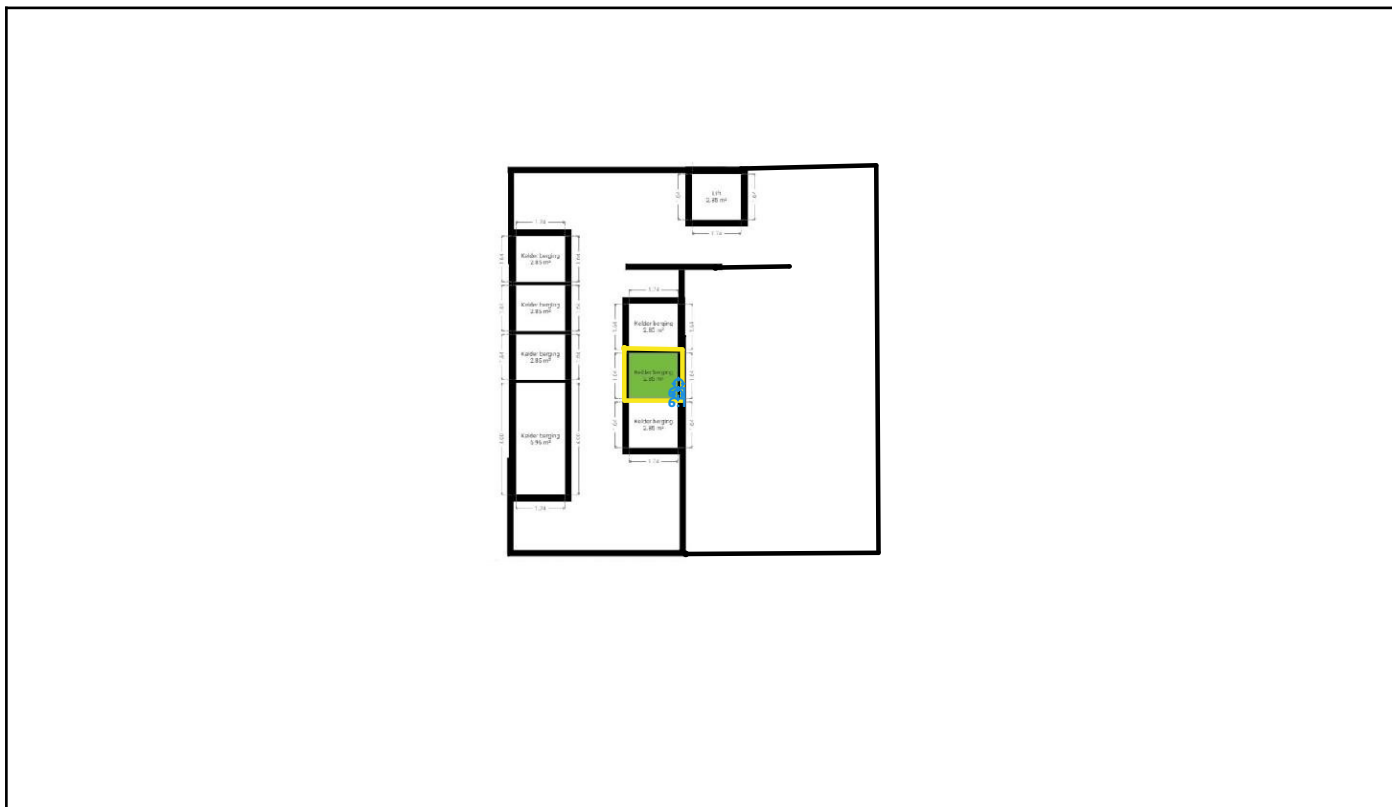
Plan 1.2: Kelderverdieping

Beschrijving	Type	Actie
6. Kelderberging - cementering - mengstaal	Geen asbest	-
6.1 Code: MM03	Mengmonster	-

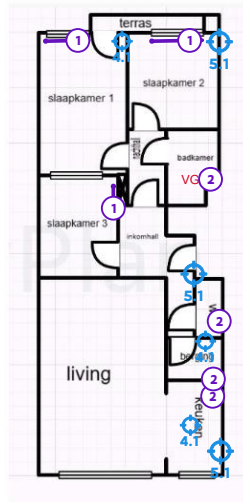
Plan 1.3: Appartement - bus 402

Beschrijving	Type	Actie
1. Appartement - pakkingen aan verwarmingsradiatoren	Advies	-
2. Toilet/badkamer/keuken/berging kast - ventilatierooster	Advies	-
4. Gipspleisterwerk plafonds	Geen asbest	-
4.1 Code: MM02	Mengmonster	-
5. Gipspleisterwerk muren	Geen asbest	-
5.1 Code: MM01	Mengmonster	-

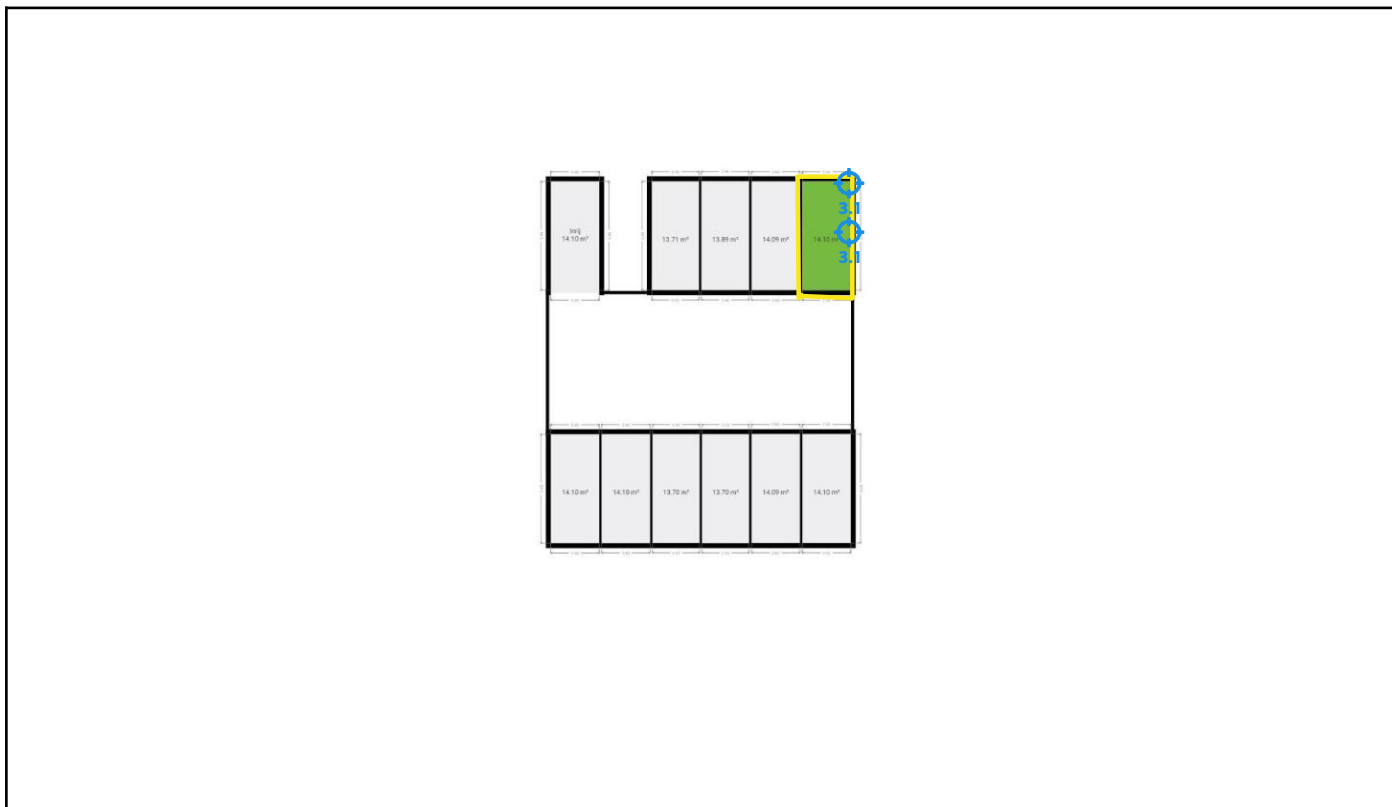
Plan 1.4: Autostaanplaats

Beschrijving	Type	Actie
3. Autostaanplaats - cementering - mengstaal	Geen asbest	-
3.1 Code: MM04	Mengmonster	-
