Asbestinventarisatetest

Fruithoflaan 101C/081, 2600 Antwerpen

Attestnummer : 20260512-000519.000

Asbestveilig (maar niet asbestvrij)

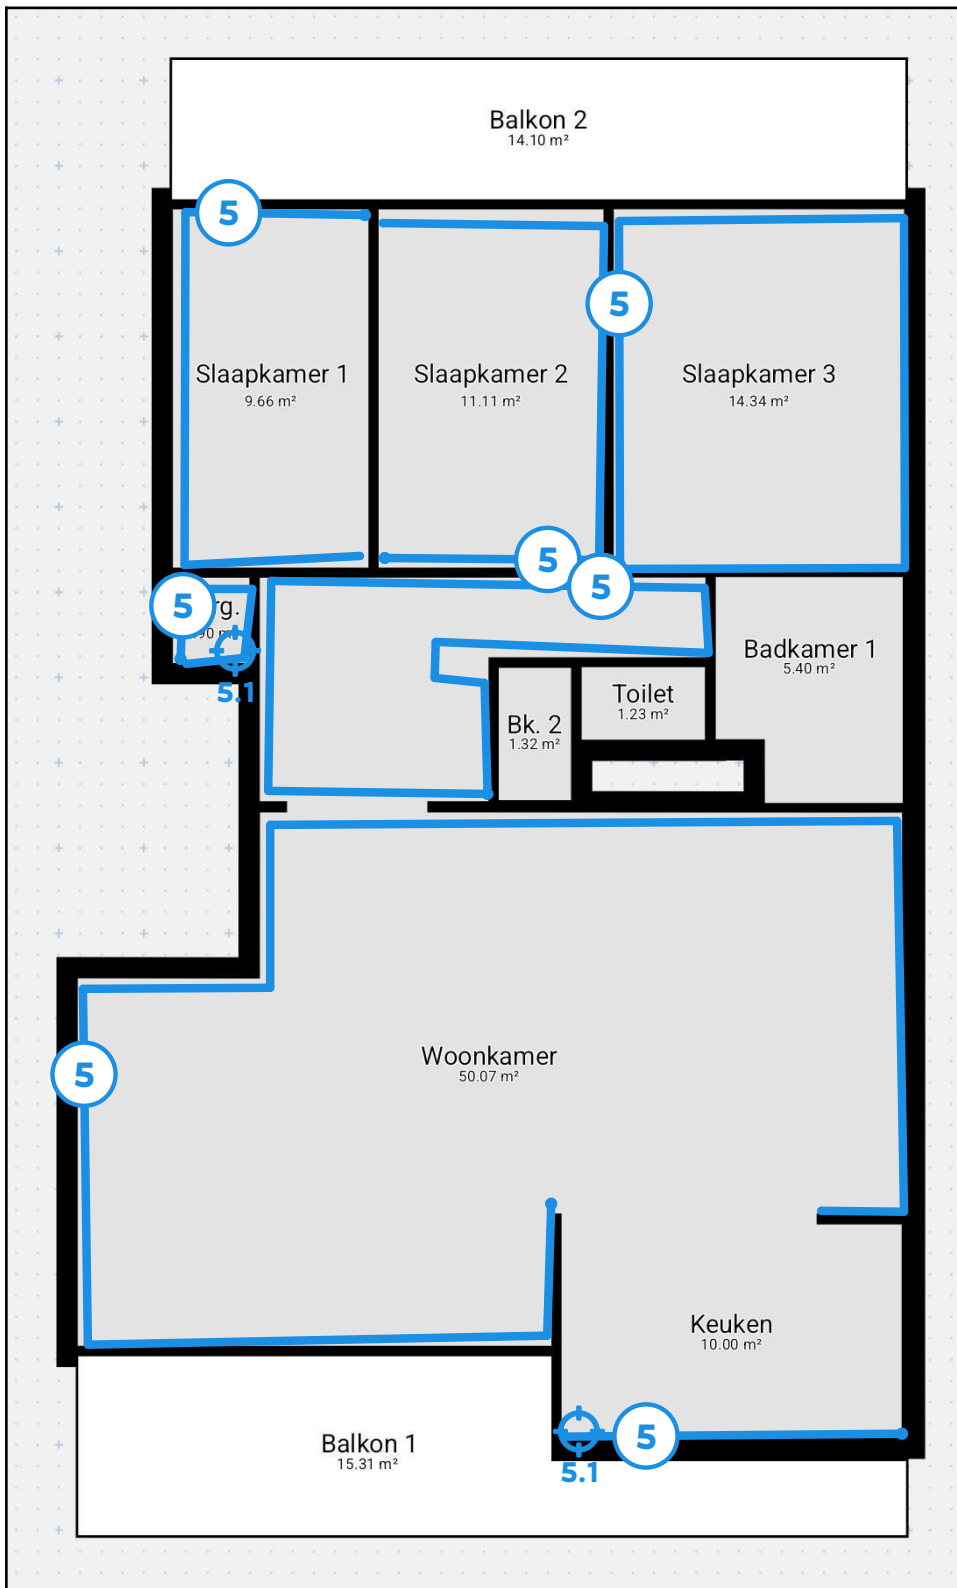
Plan 1.2: Appartement 081

5. Pleisterwerk binnenmuren appartement	Geen asbest	-
5.1 Code: 1.1	Mengmonster	-

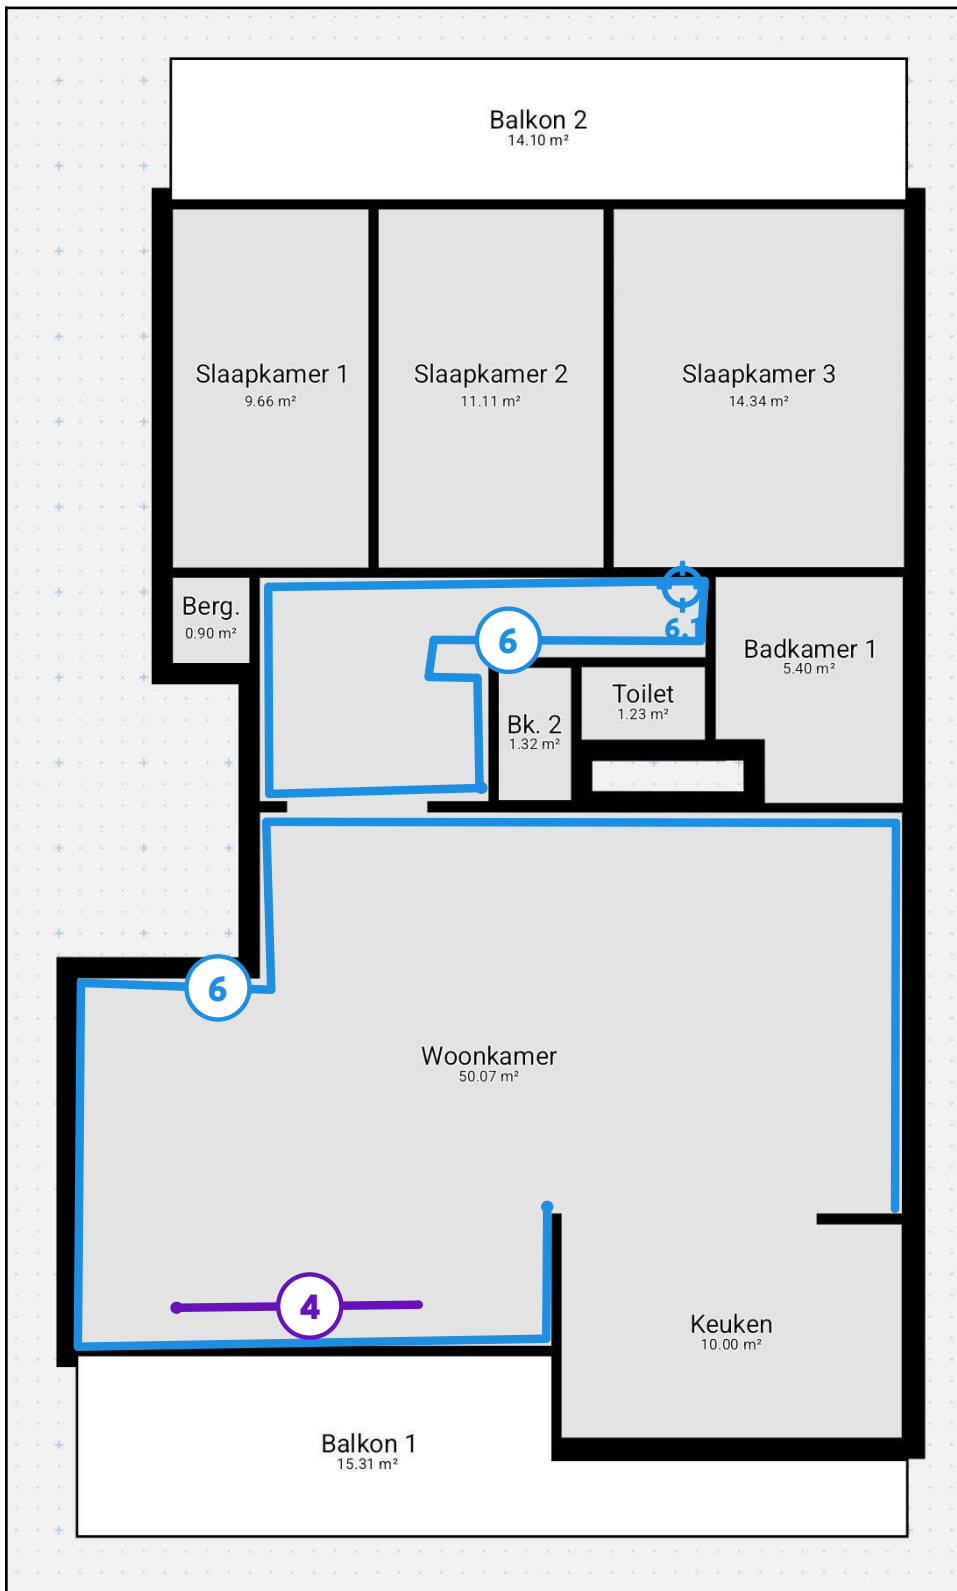
Plan 1.3: Appartement 081

4. Radiator woonkamer	Advies	-
6. Kroonlijsten gang en woonkamer	Geen asbest	-
6.1 Code: 2.2	Puntmonster	-

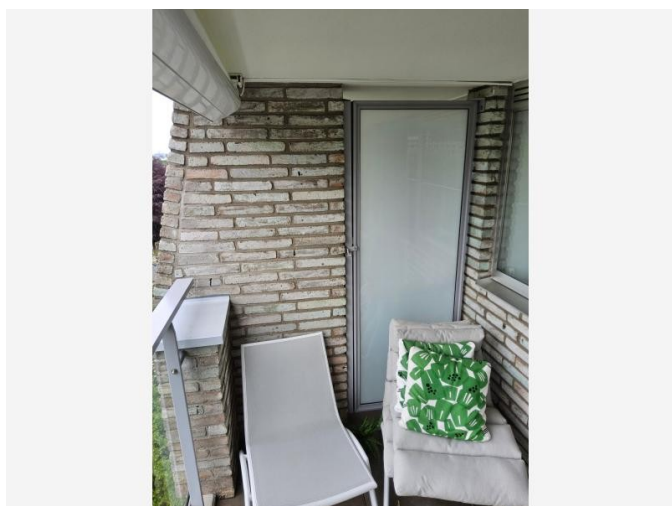
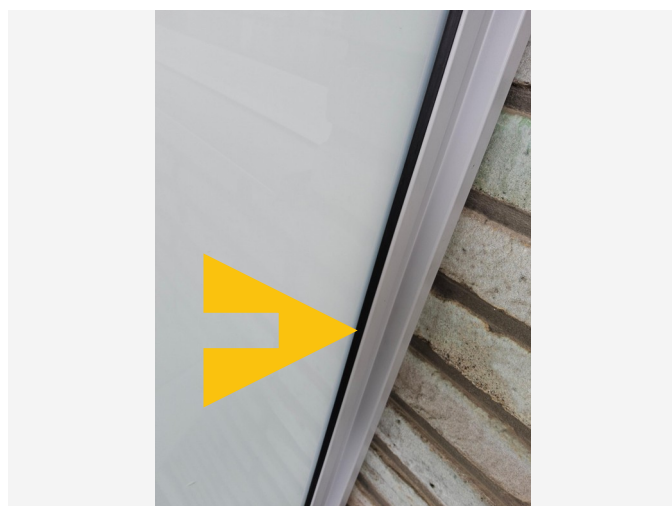
Beschrijving	Notitie	Terug te vinden op plannen
Fiche 8: Afdichtingsmateriaal tussen glas en kader scheidingswanden balkons	Rubber	-
Fiche 9: Afdichtingsmateriaal tussen glas en kader schrijnwerk appartement	Soepele silicone	-
