Asbestinventarisatetest

Karmelietenstraat 66/201, 2600 Antwerpen

Attestnummer : 20260520-000202.000

Asbestveilig (maar niet asbestvrij)

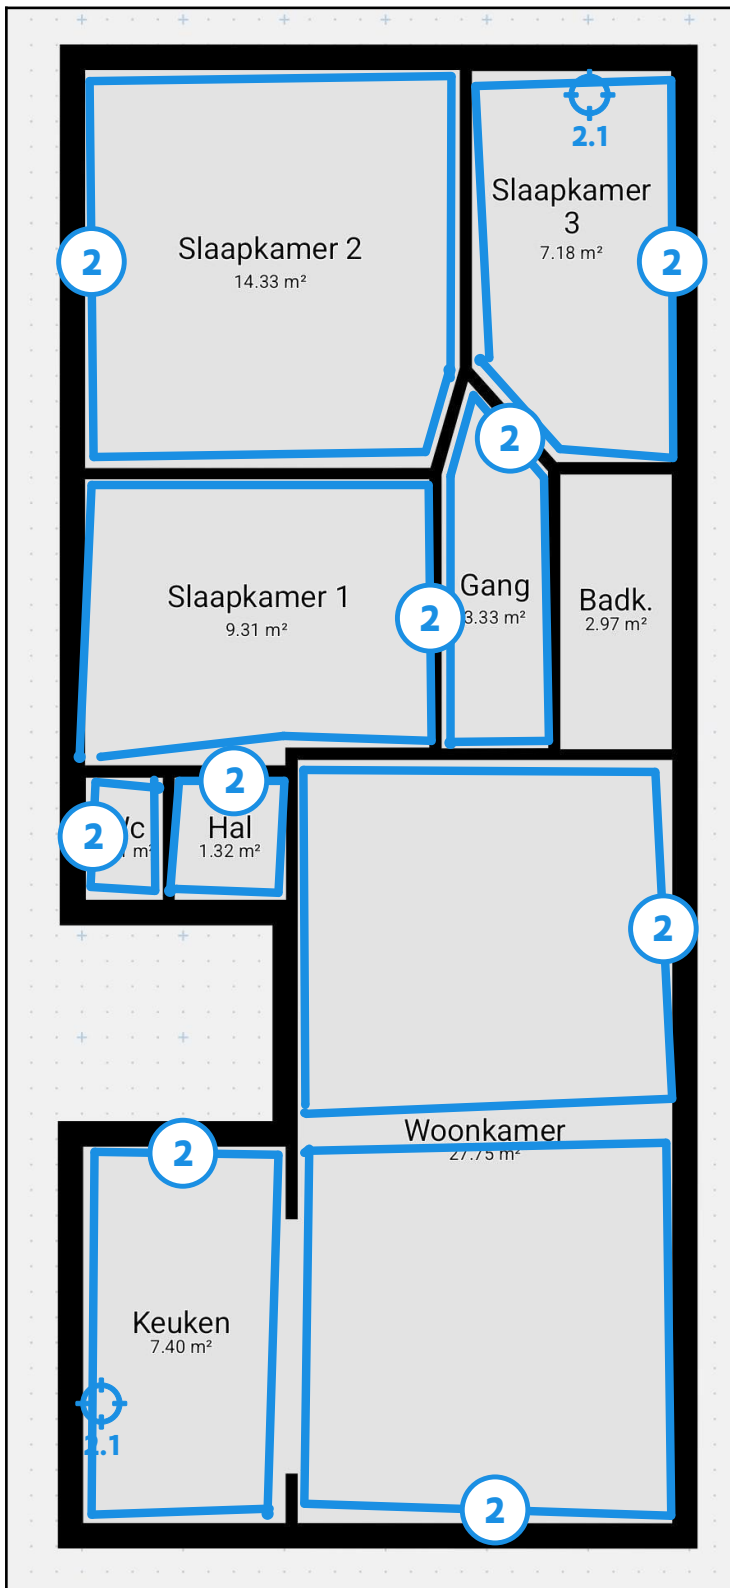
Plan 1.2: Appartement bus 201

2. Pleisterwerk binnenmuren appartement	Geen asbest	-
2.1 Code: 1.1	Mengmonster	-

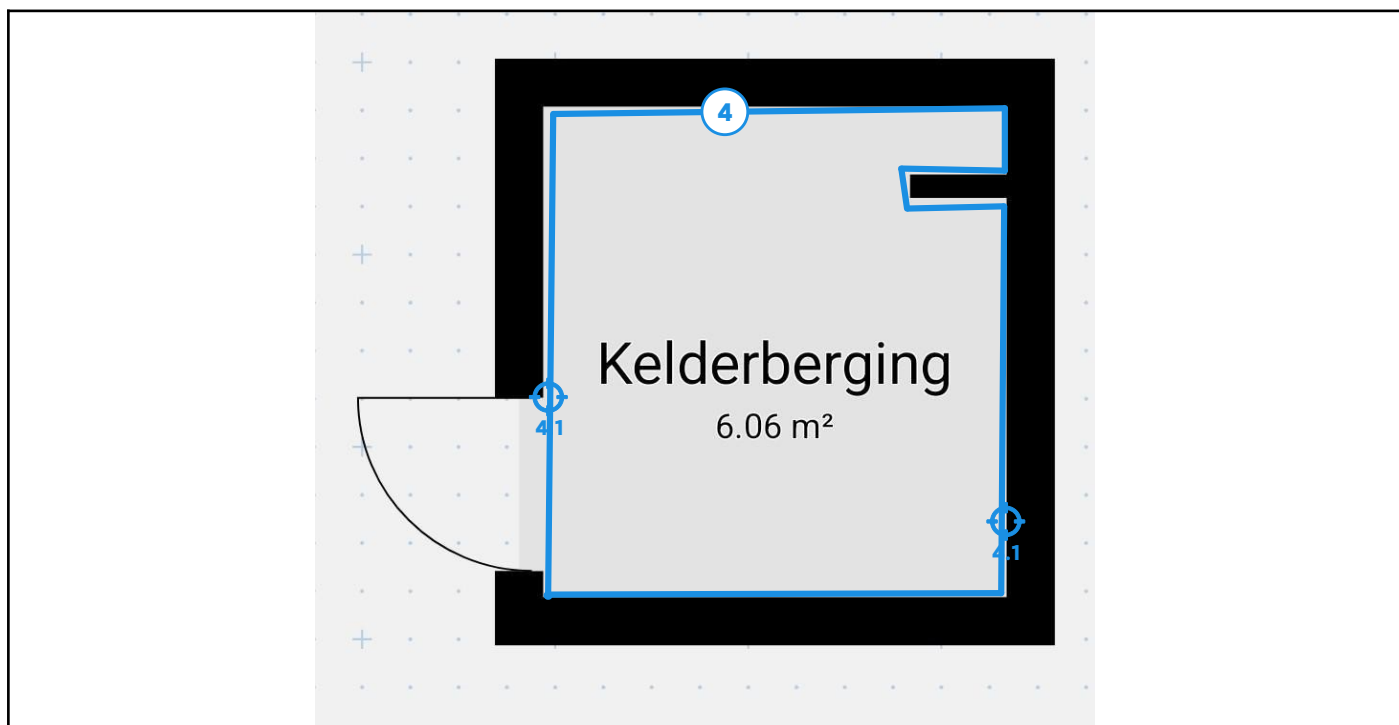
Plan 1.4: Kelderberging

Beschrijving	Type	Actie
4. Cementering binnenwanden kelderberging	Geen asbest	-
4.1 Code: 1.2	Mengmonster	-
