# Asbestinventarisatetest

Ringlaan 73/002, 2610 Antwerpen

Attestnummer : 20260504-000484.000

## Niet-asbestveilig

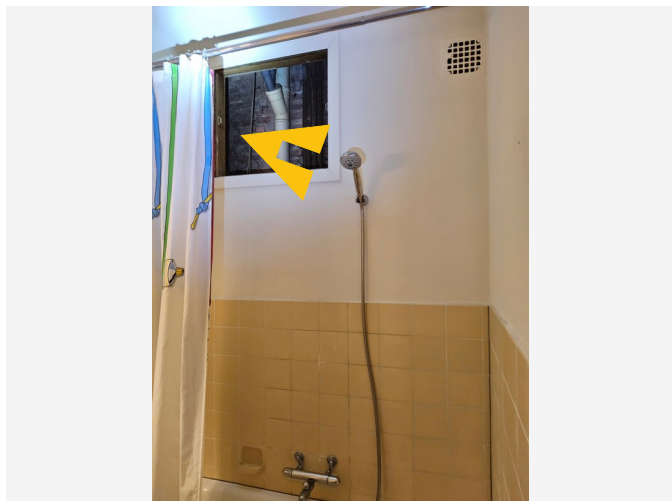
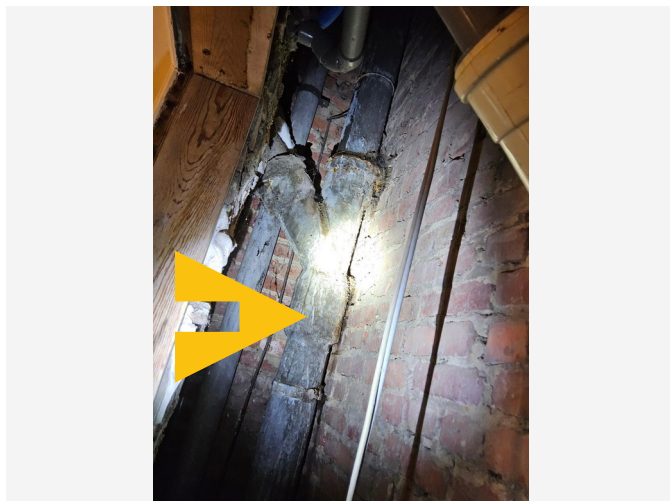
# Fiche 7: Asbestverdachte koker technische schacht achter badkamer en toilet

Advies

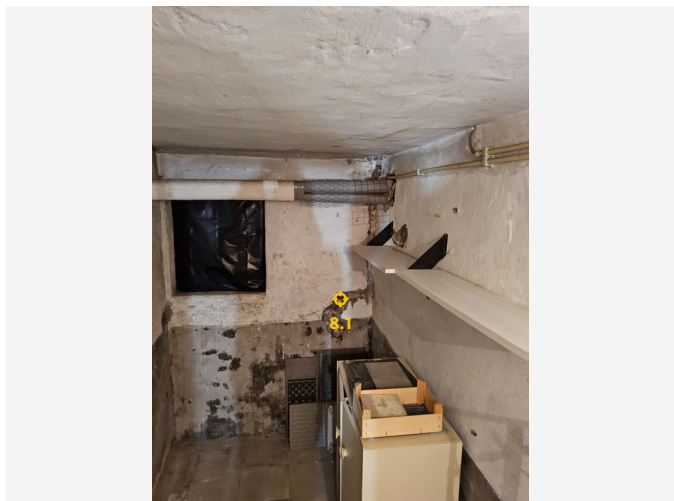
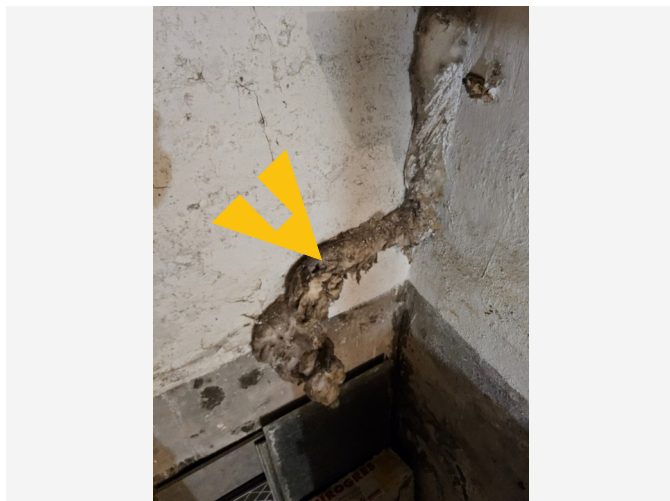
# Fiche 8: Koorden/ isolatiemateriaal tweede kelderberging

Geen asbest

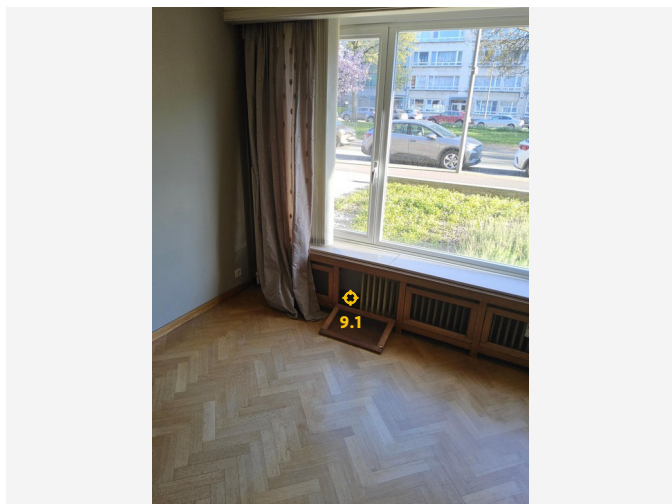
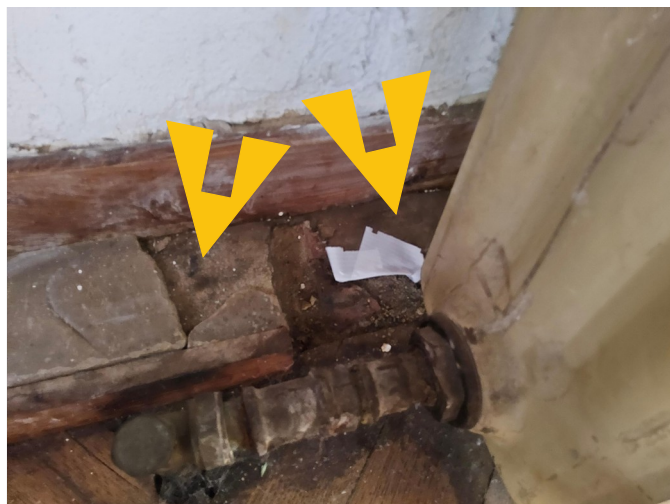
## Fiche 9: Roofing onder radiator woonkamer

Geen asbest

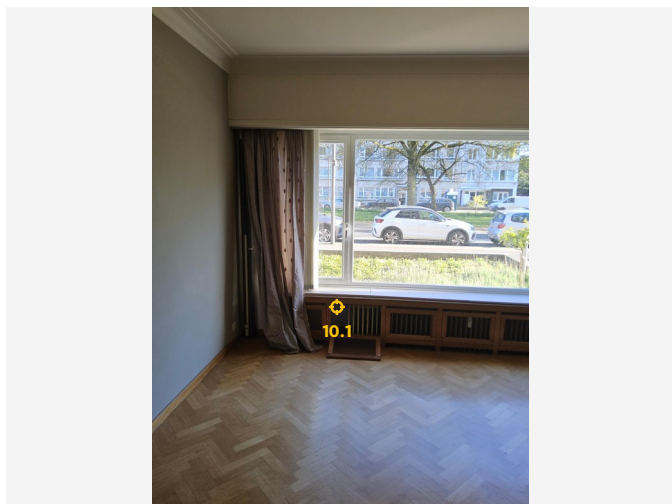
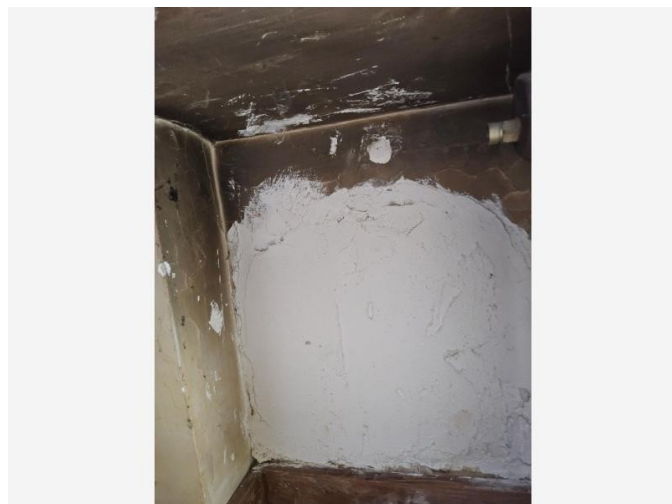
<b>Beschrijving</b>	Roofing onder radiator woonkamer
<b>Omgeving</b>	Binnen
<b>Primaire drager</b>	Vloer
<b>Bindmiddel van materiaal</b>	Bitumen (roofing, teer, asfalt)
<b>Gebondenheid op basis van bindmiddel</b>	Hecht
<b>Hoeveelheid (oppervlakte - aantal)</b>	• 3,00 m <sup>2</sup> - 1 stuk
<b>Totale oppervlakte</b>	3,00 m <sup>2</sup>
<b>Identificatiemethode</b>	Een monstername door de asbestdeskundige met laboanalyse door een asbestlabo.
<b>Destructieve handeling voor identificatie</b>	Nee
<b>Opmerking</b>	Omvang niet vast te stellen binnen het kader van het niet-destructief onderzoek.

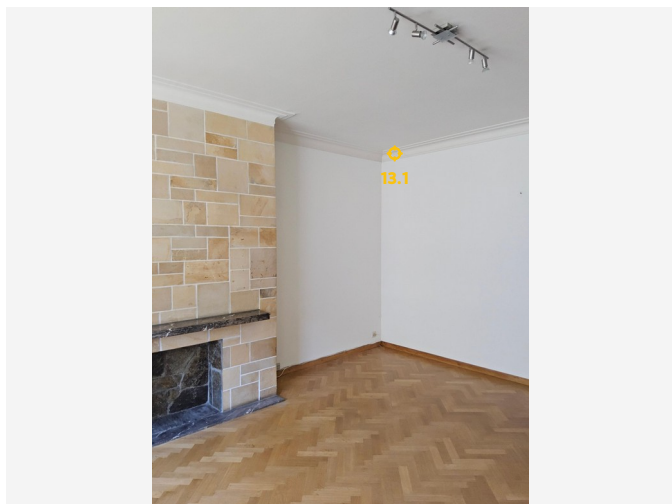
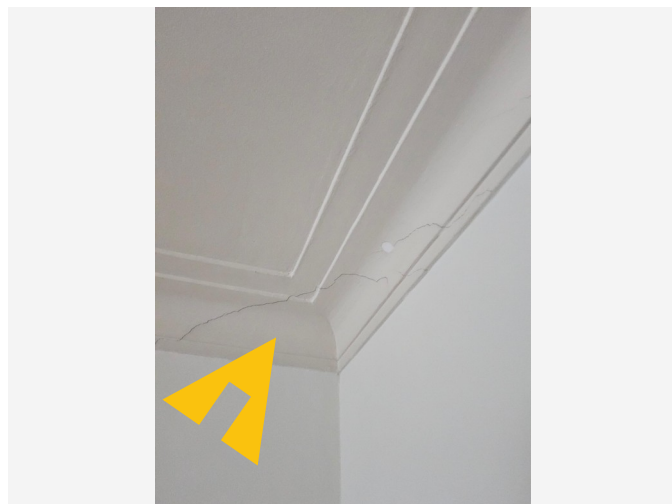
## Fiche 13: Kroonlijsten woonkamer

Geen asbest

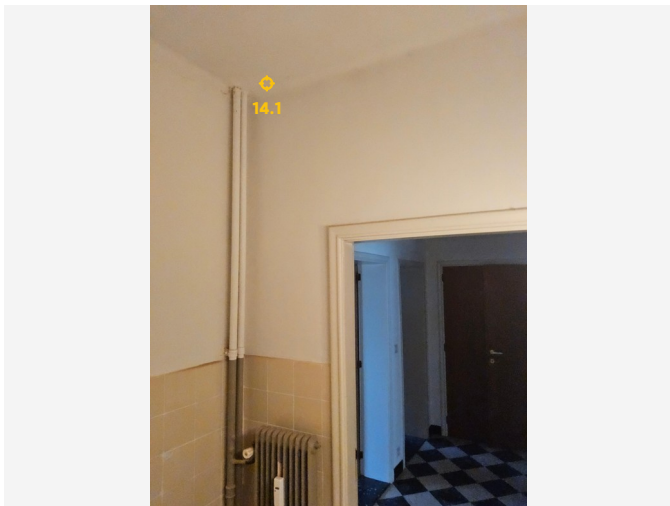
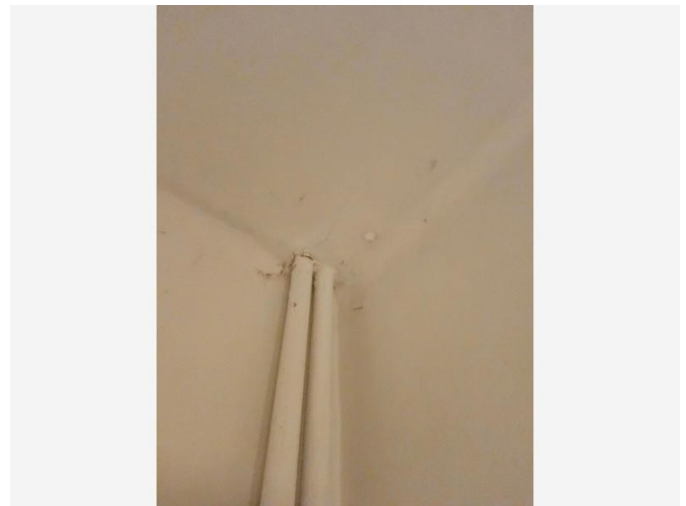
<b>Beschrijving</b>	Kroonlijsten woonkamer
<b>Omgeving</b>	Binnen
<b>Primaire drager</b>	Plafond
<b>Bindmiddel van materiaal</b>	Gips - kalk
<b>Gebondenheid op basis van bindmiddel</b>	Niet-hechtgebonden
<b>Hoeveelheid (oppervlakte - dikte - aantal)</b>	• 8,00 m <sup>2</sup> - 2,00 cm - 1 stuk
<b>Totaal volume</b>	0,16 m <sup>3</sup>
<b>Identificatiemethode</b>	Een monstername door de asbestdeskundige met laboanalyse door een asbestlabo.
<b>Destructieve handeling voor identificatie</b>	Nee

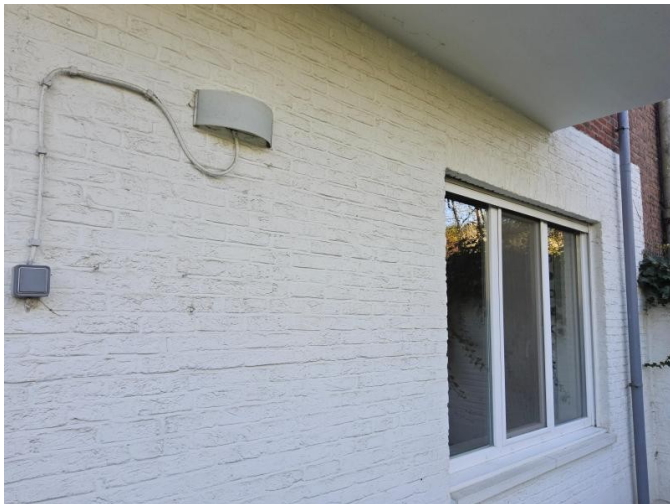
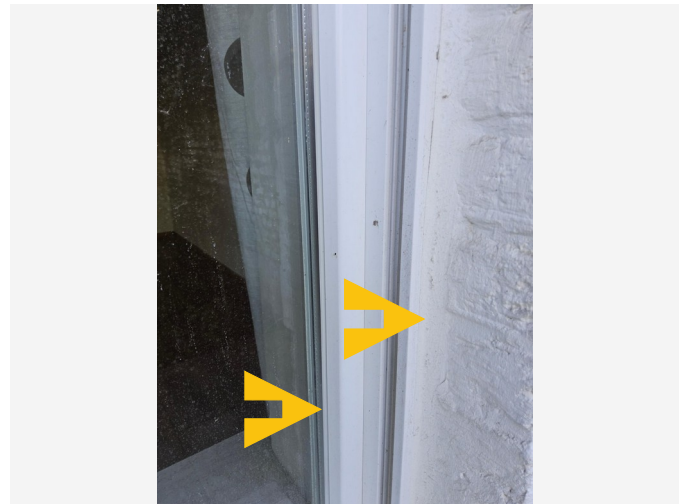
### Fiche 16: Afdichtingsmateriaal in en rond schrijnwerk appartement

Beschrijving	Notitie	Terug te vinden op plannen
Fiche 16: Afdichtingsmateriaal in en rond schrijnwerk appartement	Soepele silicone en rubber	-
Fiche 17: Leidingisolatie keuken	Niet-asbestverdachte mousse	Plan 1.2: Appartement bus 002
Fiche 18: Leidingisolatie woonkamer	Niet-asbestverdachte mousse	Plan 1.2: Appartement bus 002
