# Asbestinventarisatetest

Meerlenhoflaan 50/001, 2660 Antwerpen

Attestnummer : 20260526-000489.000

Uitgegeven op : 26.05.2026

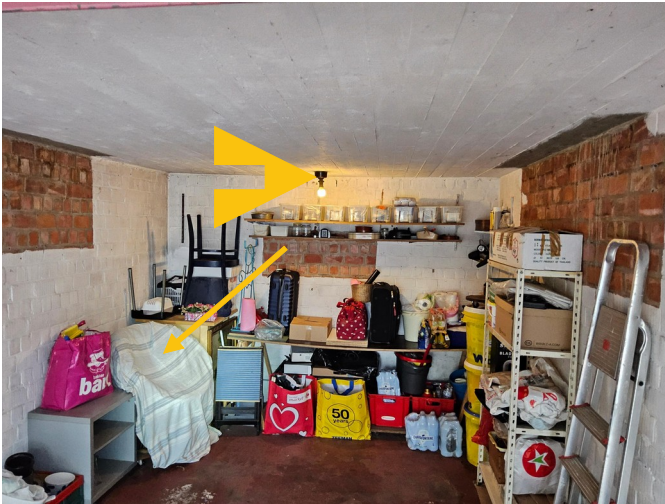
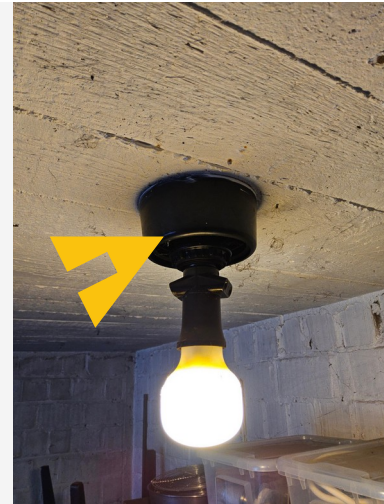
Overzichtsfoto

| <b>Identificatiemethode</b> | <p>De asbestdeskundige beoordeelt het materiaal als asbestverdacht en dus asbesthoudend, en dit zonder monstername.</p> <p>Motivatie: De monstername brengt andere schade aan dan schade die inherent is aan de monstername.</p> |

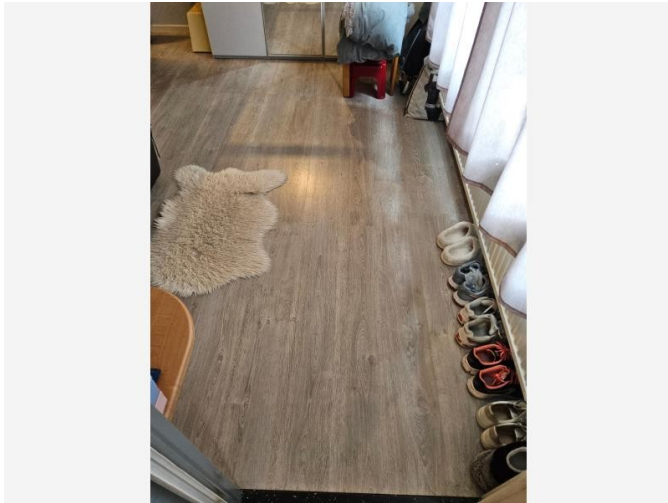
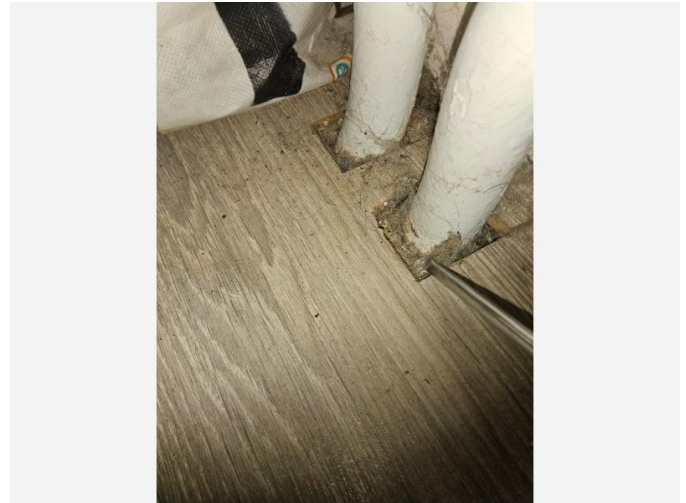
Situeringfoto

| Identificatiemethode | <p>De asbestdeskundige beoordeelt het materiaal als asbestverdacht en dus asbesthoudend, en dit zonder monstername.</p> <p>Motivatie: De monstername brengt andere schade aan dan schade die inherent is aan de monstername.</p> |

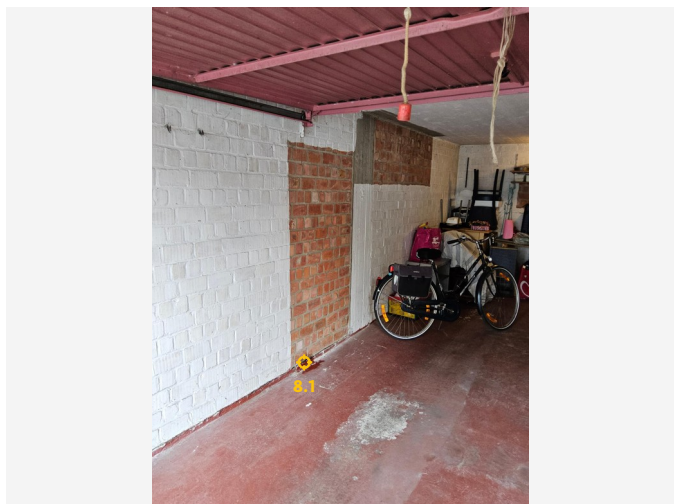
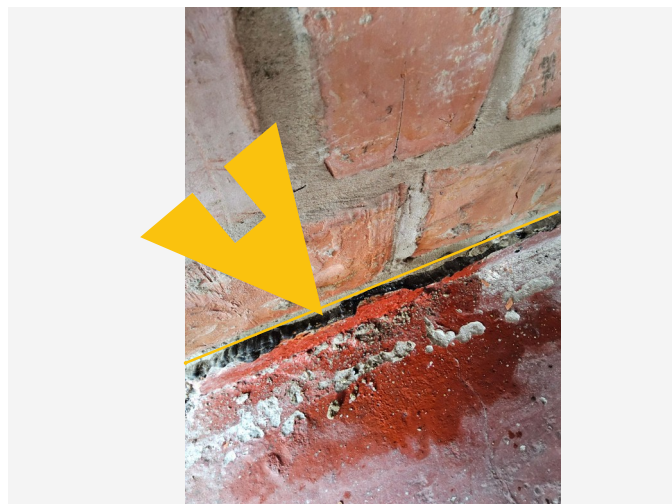
Overzichtsfoto

| <b>Basis voor advies</b> | De asbestdeskundige beoordeelt het materiaal als niet-asbestverdacht. |

Geen asbest

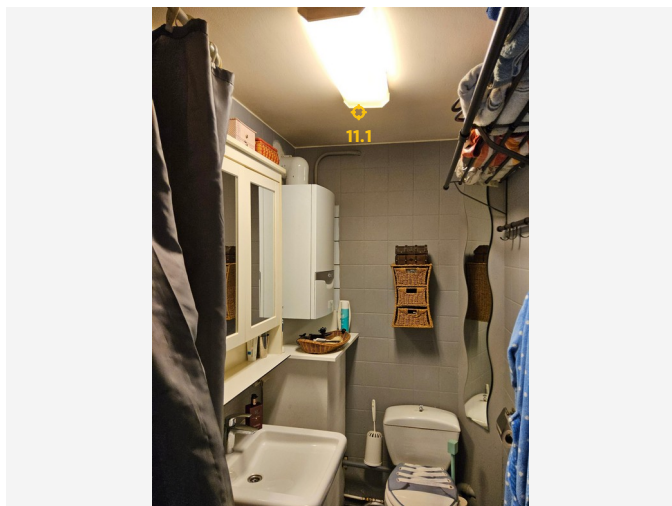
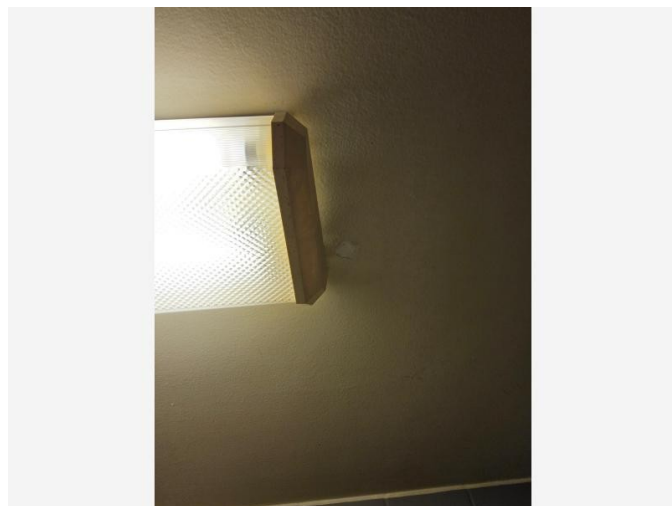
Overzichtsfoto

| <b>Opmerking</b> | De stookplaats (badkamer) werd afgewerkt met keramische tegels. Het appartement beschikt niet over een privatieve trappenhal. |
