# Asbestinventarisatetest

Beukenhoflaan 88/C1, 2630 Aartselaar

Attestnummer : 20260526-000482.000

Uitgegeven op : 26.05.2026

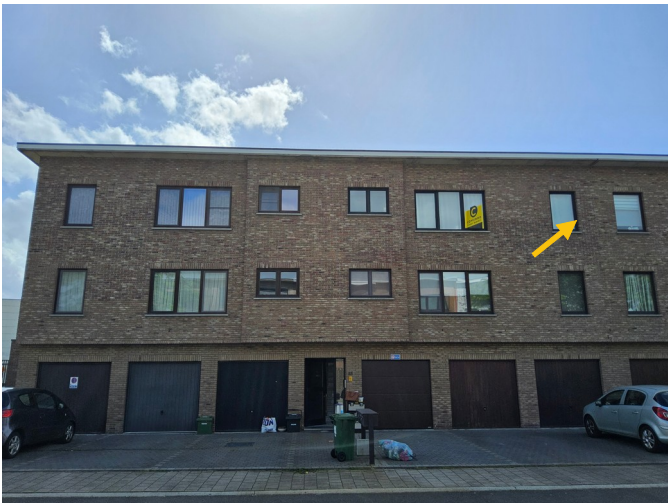
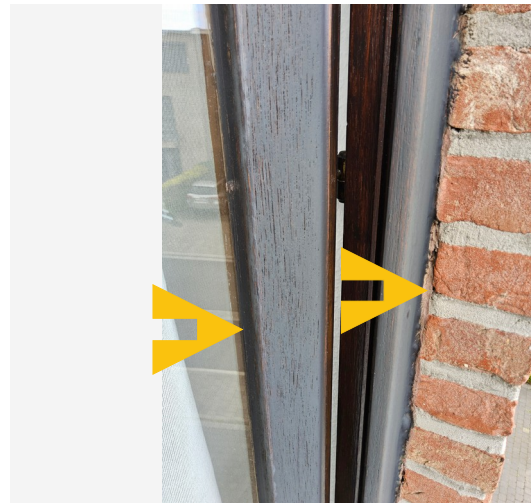
## Fiche 10: Afdichtingsmateriaal in en rond schrijnwerk voorgevel appartement

| Beschrijving | Notitie | Terug te vinden op plannen |
|---|---|---|
| Fiche 10: Afdichtingsmateriaal in en rond schrijnwerk voorgevel appartement | Soepele silicone | - |
