Asbestinventarisatetest

Grotenhof 8, 2640 Mortsel

Attestnummer : 20260428-000385.000

Uitgegeven op : 28.04.2026

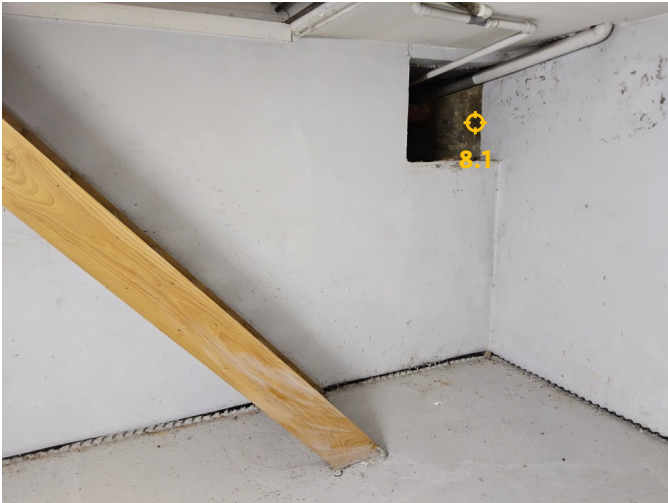
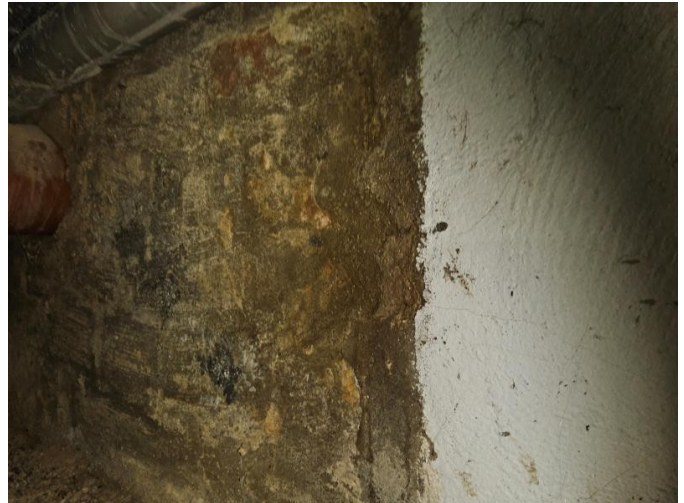
Beschrijving	Cementering binnenwanden kelder
Omgeving	Binnen
Primaire drager	Binnenwand
Bindmiddel van materiaal	Cement
Gebondenheid op basis van bindmiddel	Hecht
Hoeveelheid (gewicht - aantal)	<ul style="list-style-type: none">• 200,00 kg - 1 stuk
Totaal gewicht	200,00 kg
Identificatiemethode	Een monstername door de asbestdeskundige met laboanalyse door een asbestlabo.
Destructieve handeling voor identificatie	Nee

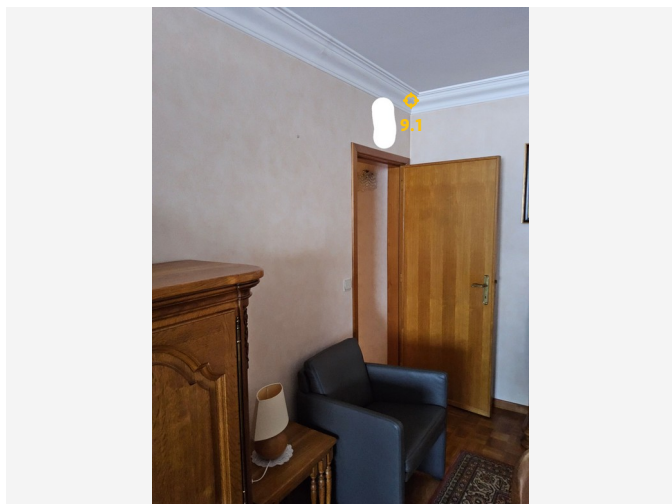
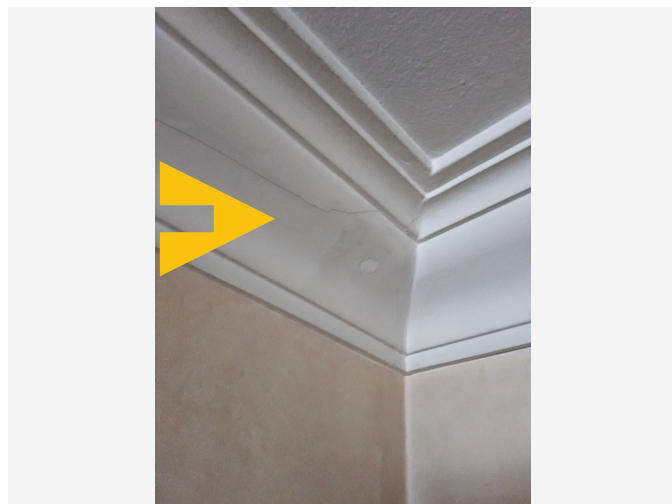
Beschrijving	Kroonlijsten woonkamer
Omgeving	Binnen
Primaire drager	Plafond
Bindmiddel van materiaal	Gips - kalk
Gebondenheid op basis van bindmiddel	Niet-hechtgebonden
Hoeveelheid (oppervlakte - dikte - aantal)	• 5,00 m ² - 1,00 cm - 1 stuk
Totaal volume	0,05 m ³
Identificatiemethode	Een monstername door de asbestdeskundige met laboanalyse door een asbestlabo.
Destructieve handeling voor identificatie	Nee

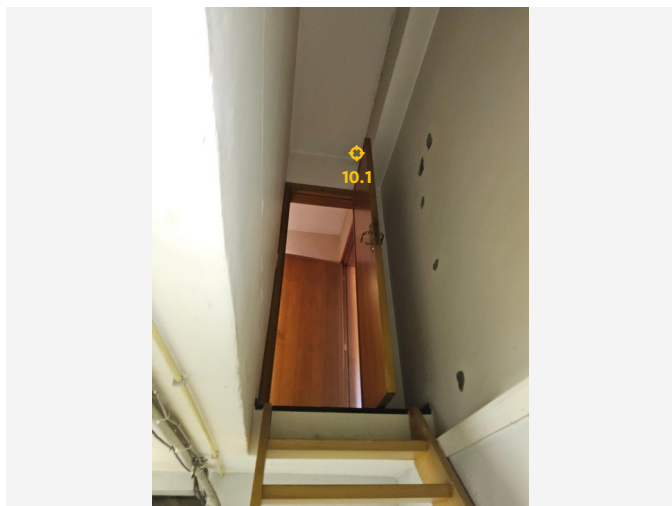
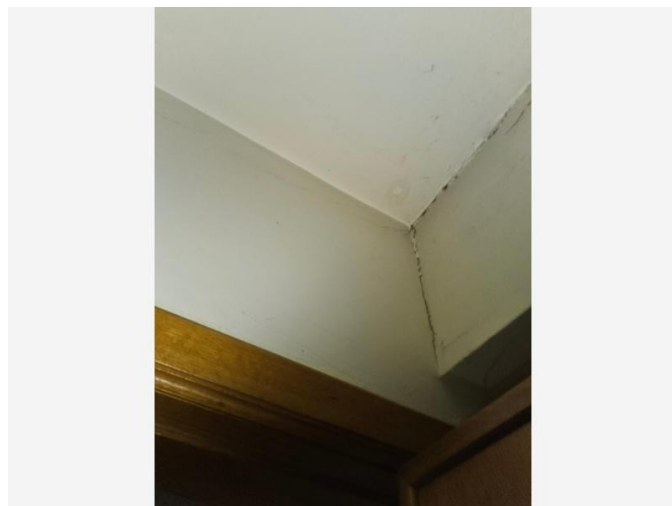
Beschrijving	Pleisterwerk plafonds woning
Omgeving	Binnen
Primaire drager	Plafond
Bindmiddel van materiaal	Gips - kalk
Gebondenheid op basis van bindmiddel	Niet-hechtgebonden
Hoeveelheid (oppervlakte - dikte - aantal)	• 125,00 m ² - 1,00 cm - 1 stuk
Totaal volume	1,25 m ³
Identificatiemethode	Een monstername door de asbestdeskundige met laboanalyse door een asbestlabo.
Destructieve handeling voor identificatie	Nee

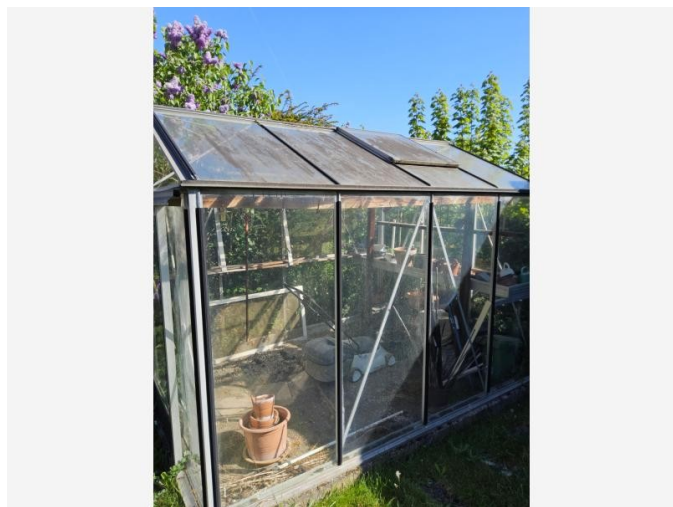
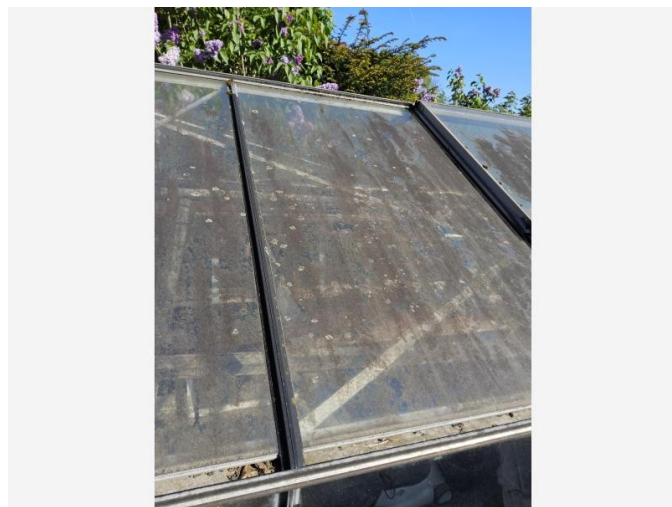
Beschrijving	Notitie	Terug te vinden op plannen
Fiche 12: Dakbedekking serre	Glas	-
Fiche 13: Afdichtingsmateriaal tussen glas en kader schrijnwerk woning	Soepele silicone	-
Fiche 14: Stookketel	-	Plan 1.4: Gelijkvloers
Fiche 15: Roofing plat dak garage	Vernieuwd in 2024 (bewijs op basis van factuur). Niet asbestverdacht.	-
Fiche 16: Afdichtingsmateriaal in en rond glas serre	Rubber	-

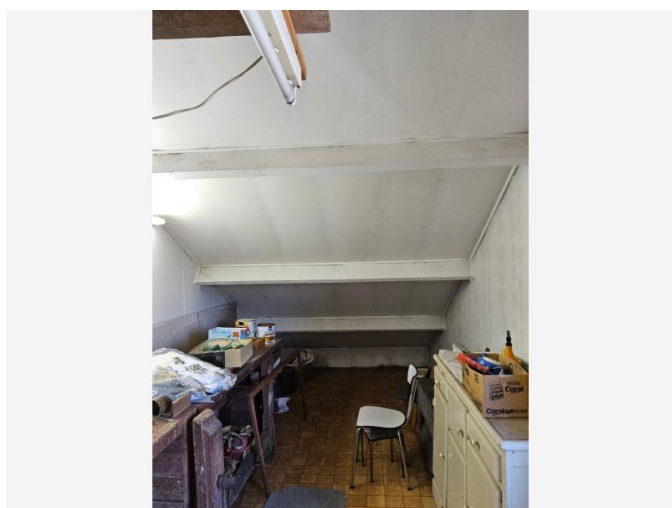
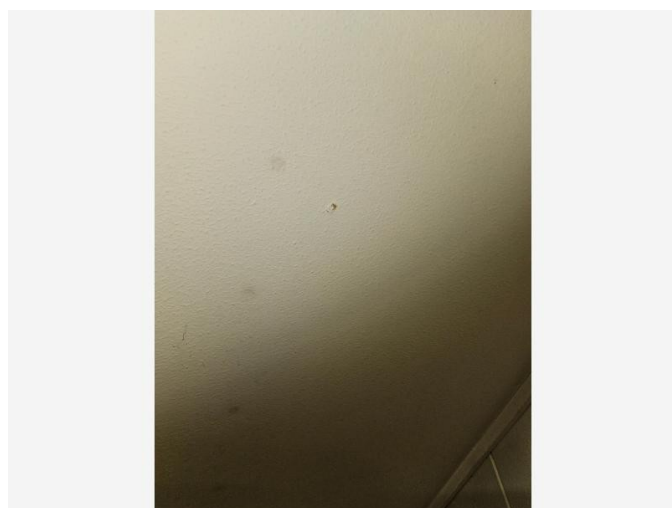
Beschrijving	Notitie	Terug te vinden op plannen
Fiche 17: Onderdak hellend dak woning	In de zolder werd het dak afgewerkt met niet-asbestverdachte gipskartonplaten. Lang de buitenzijde is het dak afgewerkt met asbestverdachte leien. Geen onderzoek van het onderdak mogelijk binnen het kader van het niet-destructief onderzoek.	-
