# Asbestinventarisatetest

Hendrik Conscielaan 35/2e Rechts, 2630 Aartselaar

Attestnummer : 20260522-000384.000

**Niet-asbestveilig**

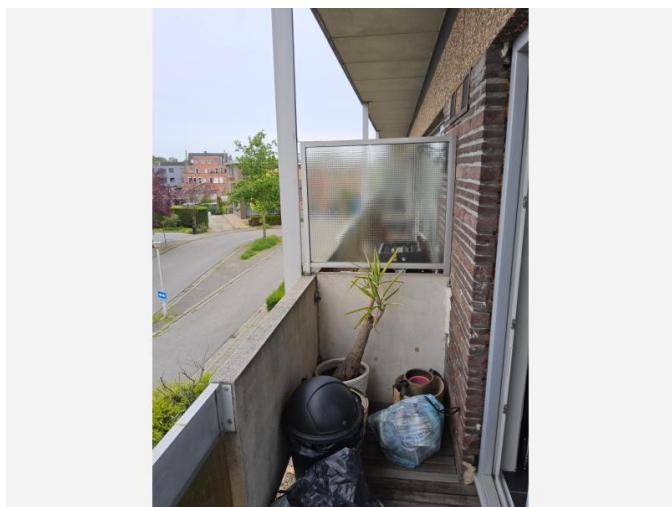
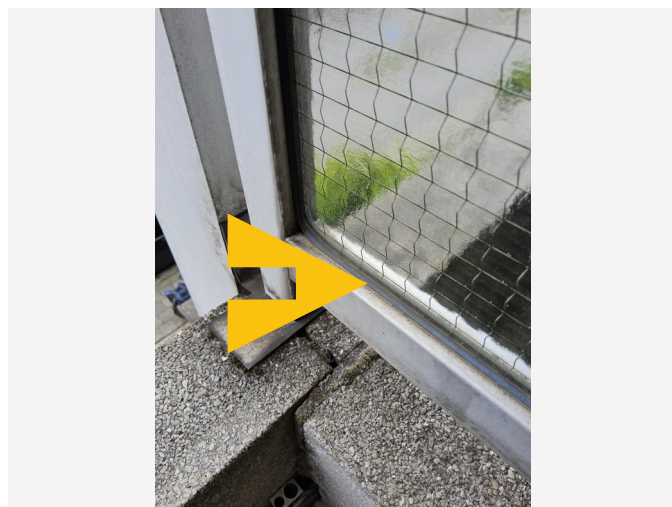
### Fiche 6: Afdichtingsmateriaal in en rond scheidingswand balkon 1

| Beschrijving | Notitie | Terug te vinden op plannen |
|---|---|---|
| Fiche 9: Afdichtingsmateriaal in en rond schrijnwerk appartement | Rubber en soepele silicone | - |

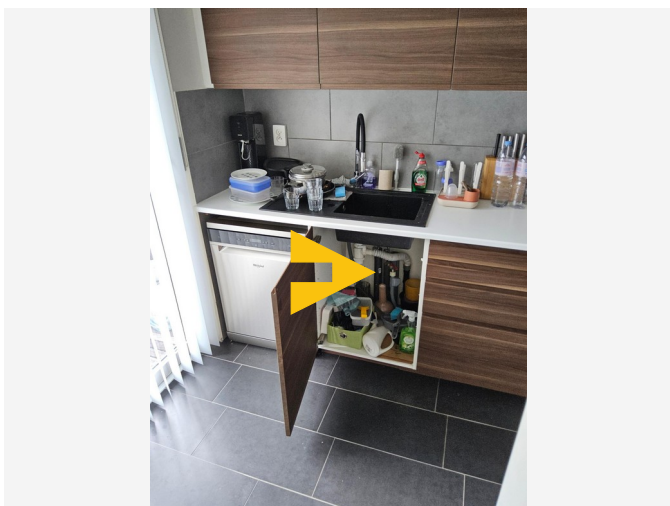
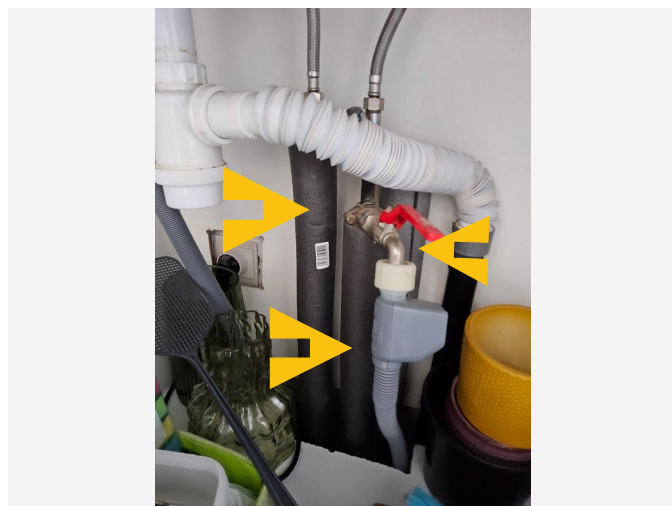
## Fiche 8: Leidingisolatie onder gootsteen keuken

| 8. Leidingisolatie onder gootsteen keuken | Overige ruimte of materiaal | - |
