Asbestinventarisatetest

Doelhaagstraat 36, 2840 Rumst

Attestnummer : 20260529-000293.000

Niet-asbestveilig

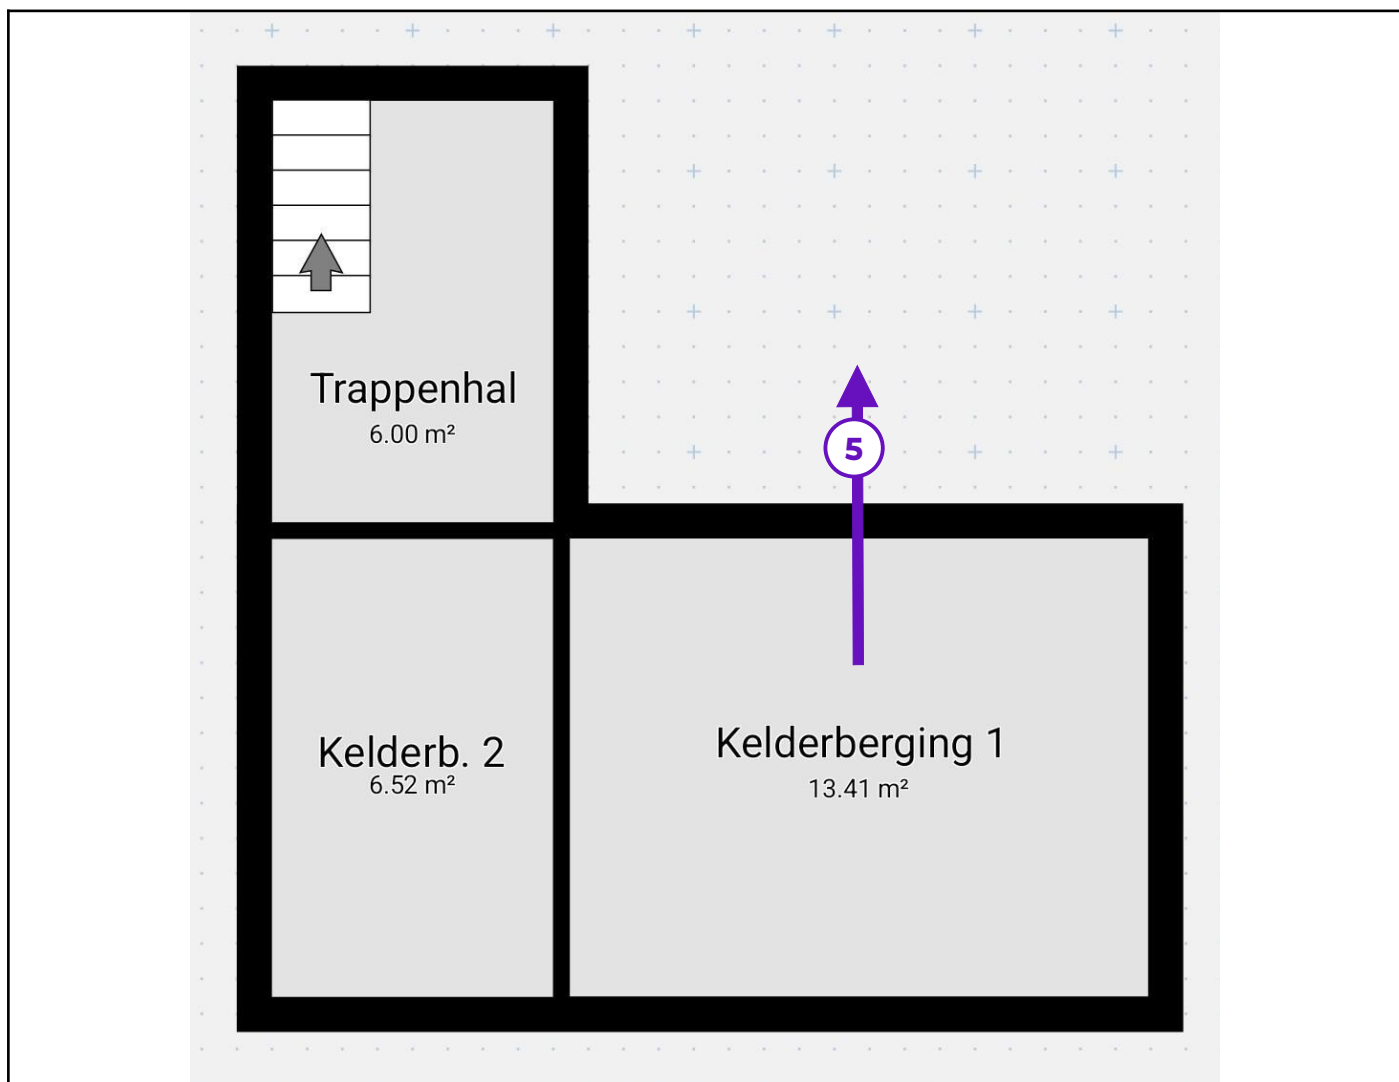
Plan 1.1: Kelder

Beschrijving	Type	Actie
5. Kruipkelder woning	Beperking	-

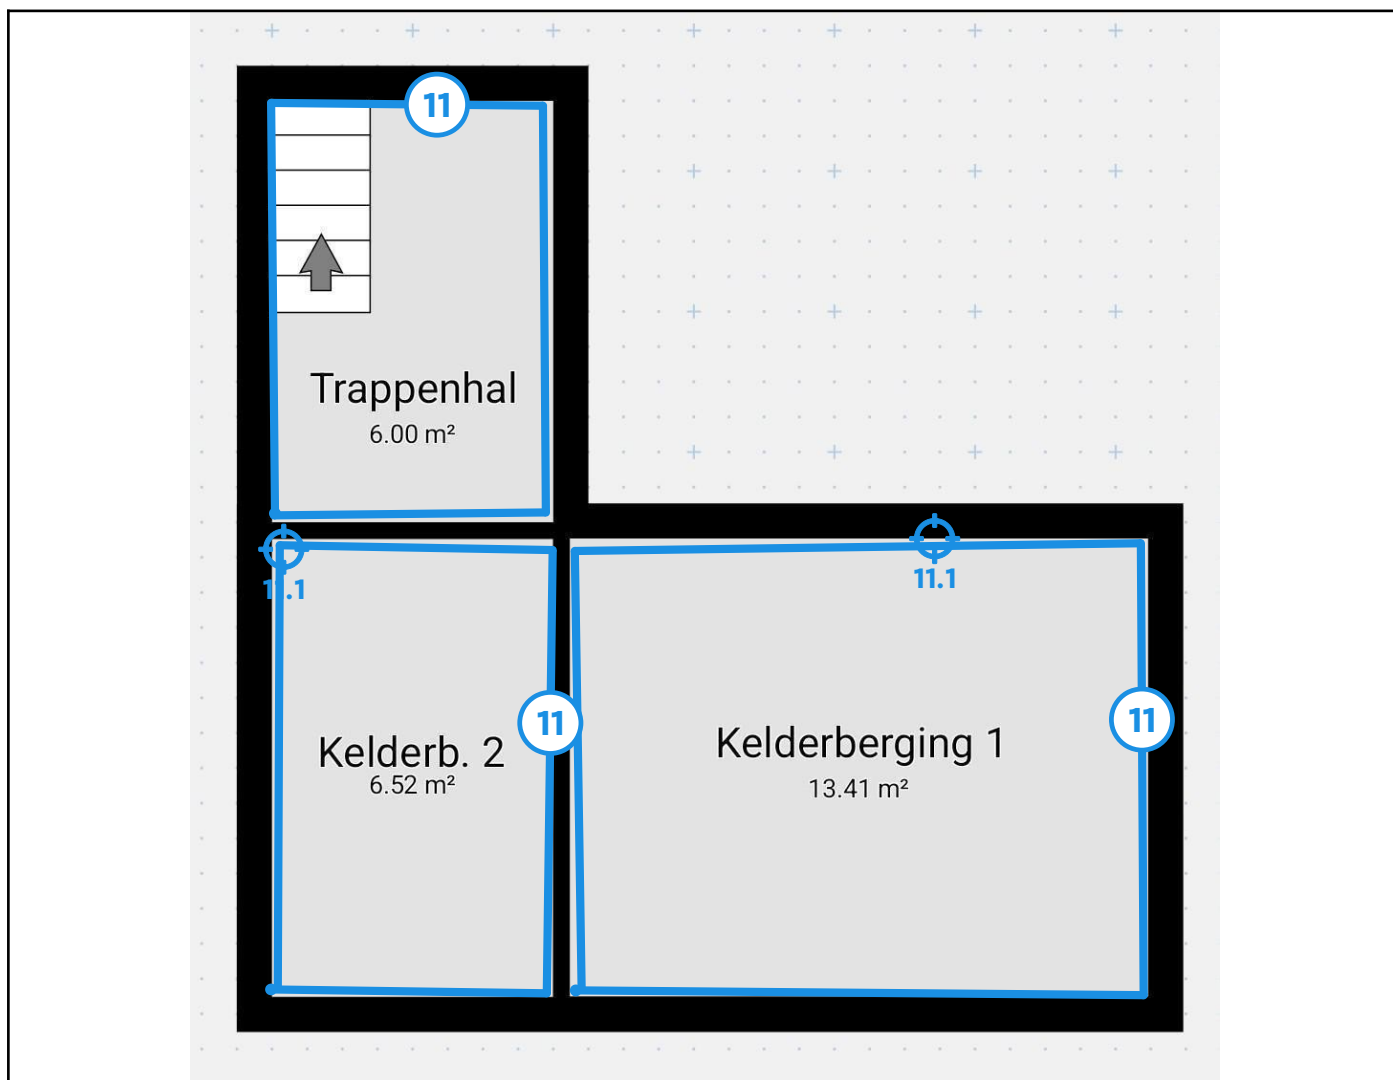
Plan 1.2: Kelder

Beschrijving	Type	Actie
11. Cementering binnenwanden kelder en zolder	Geen asbest	-
11.1 Code: 1.2	Mengmonster	-

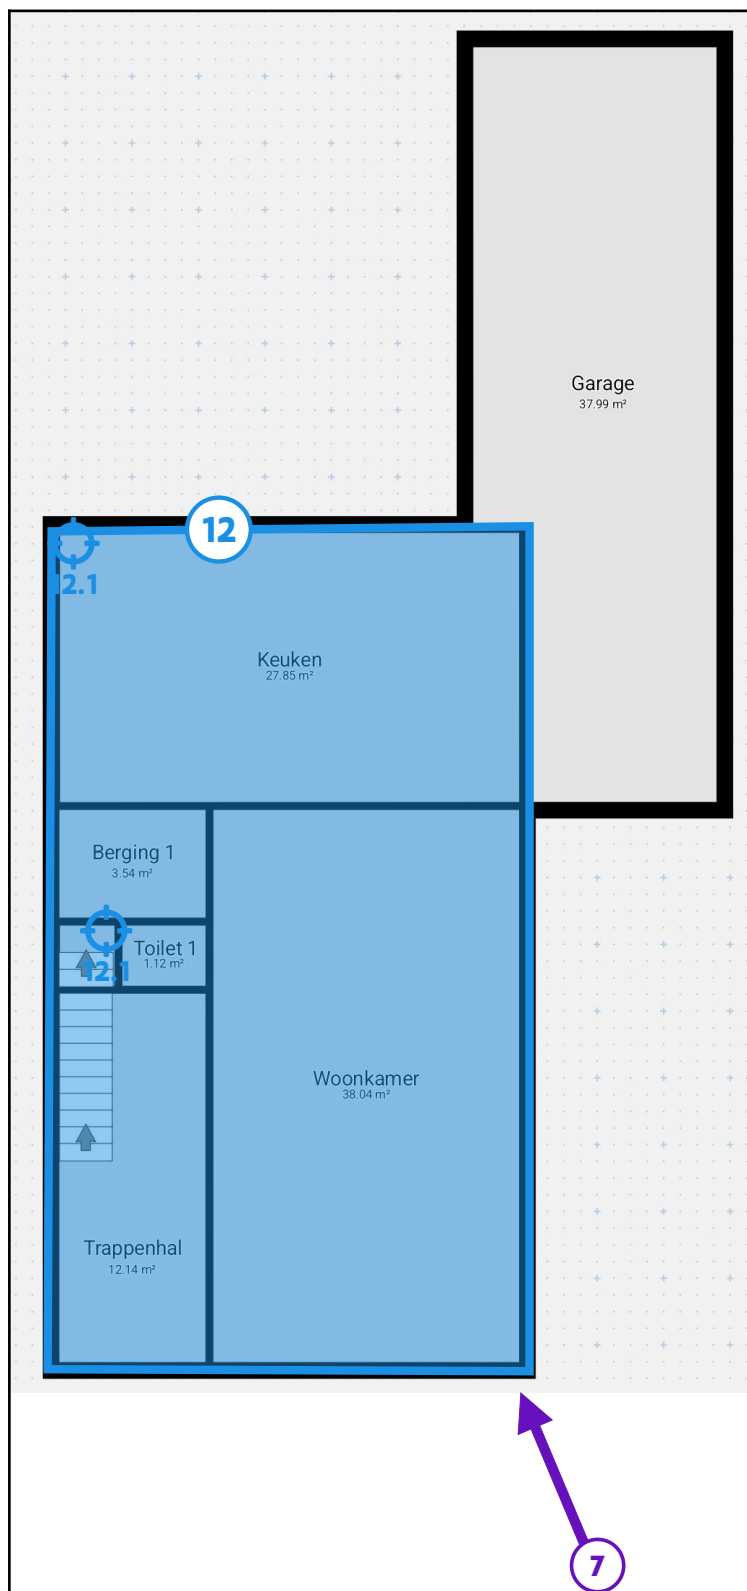
Plan 1.3: Gelijkvloers

7. Waterkering buitengevels	Advies	-
12. Pleisterwerk plafonds woning	Geen asbest	-
12.1 Code: 2.1	Mengmonster	-

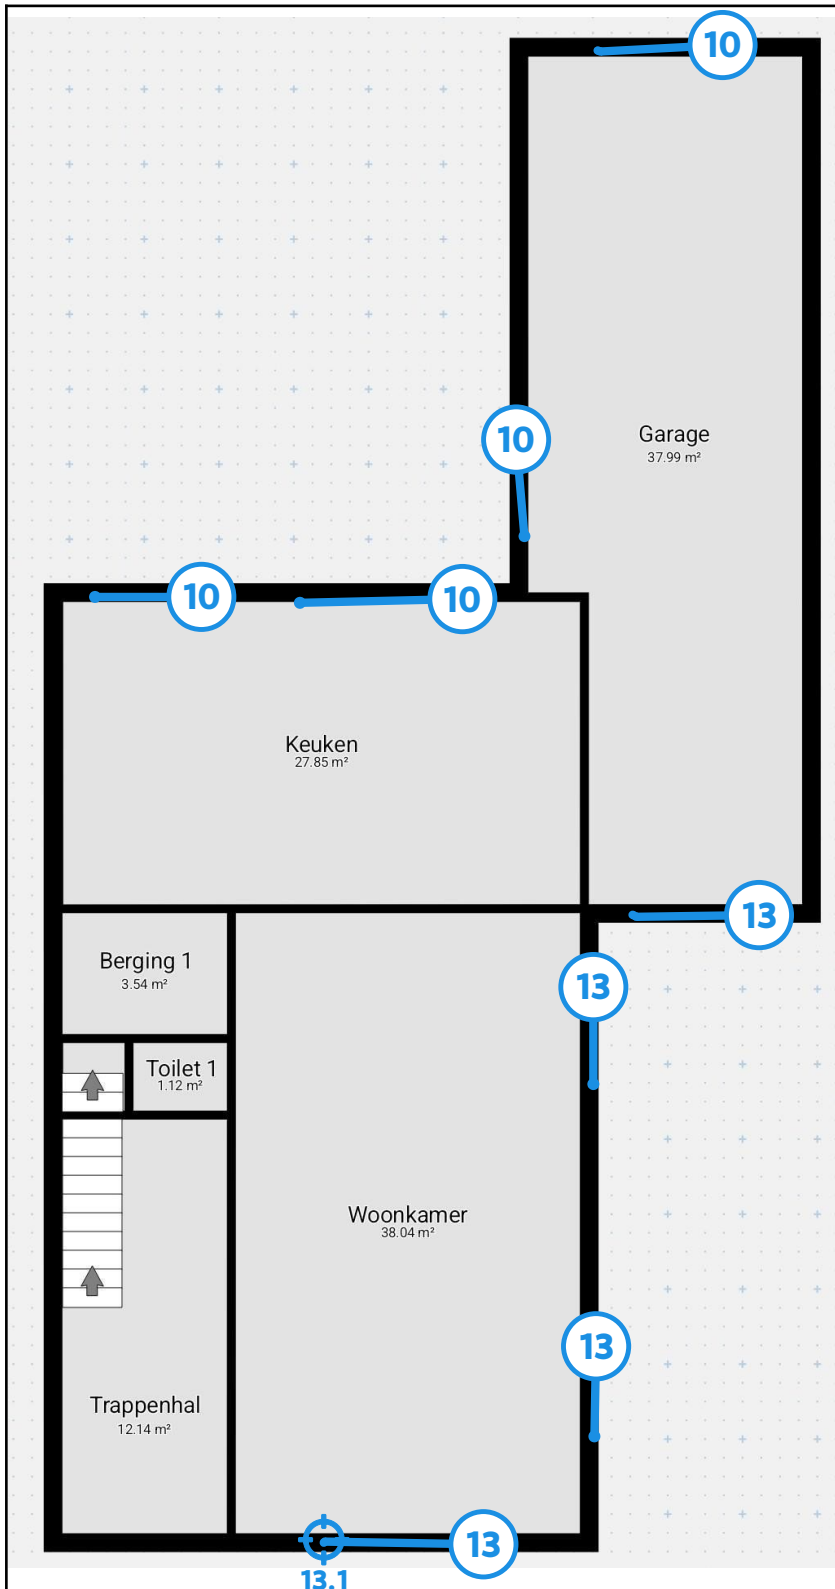
Plan 1.4: Gelijkvloers

10. Afdichtingsmateriaal rond schrijnwerk achtergevel (wit)	Geen asbest	-
13. Afdichtingsmateriaal rond schrijnwerk voorgevel en zijgevel (roze)	Geen asbest	-
13.1 Code: 4.1	Puntmonster	-

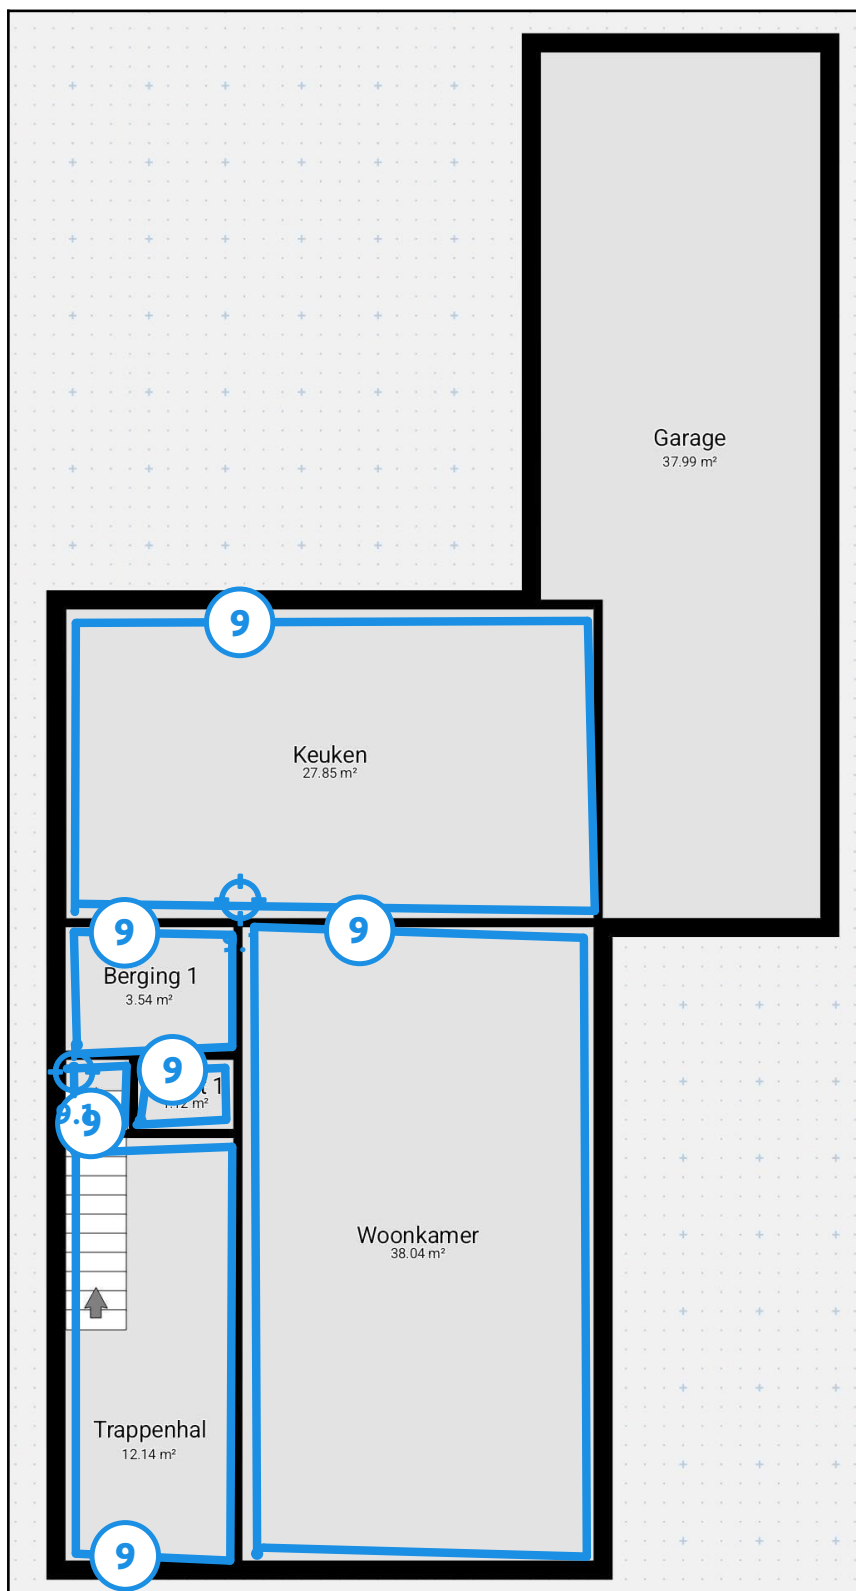
Plan 1.5: Gelijkvloers

9. Pleisterwerk binnenmuren woning	Geen asbest	-
9.1 Code: 1.1	Mengmonster	-

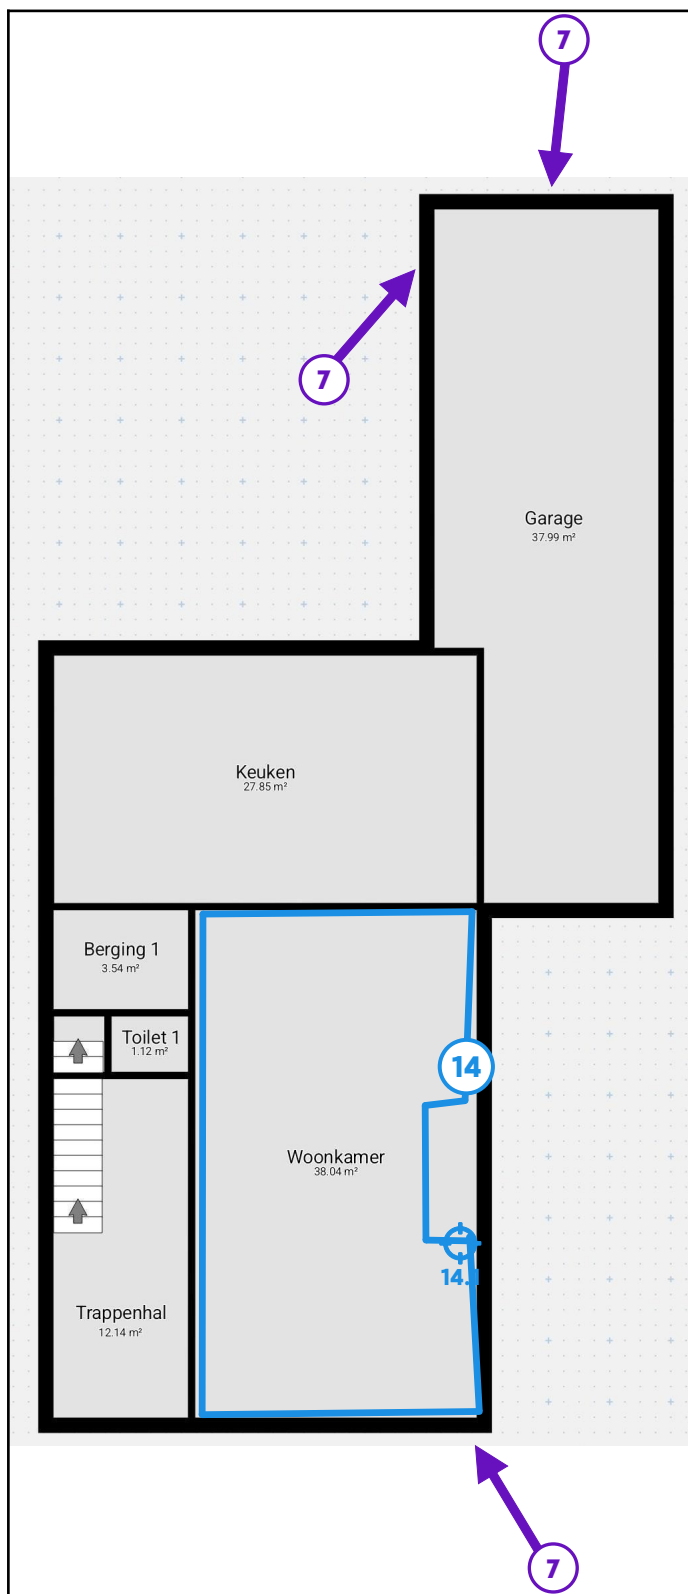
Plan 1.6: Gelijkvloers

7. Waterkering buitengevels	Advies	-
14. Kroonlijsten woonkamer	Geen asbest	-
14.1 Code: 2.2	Puntmonster	-

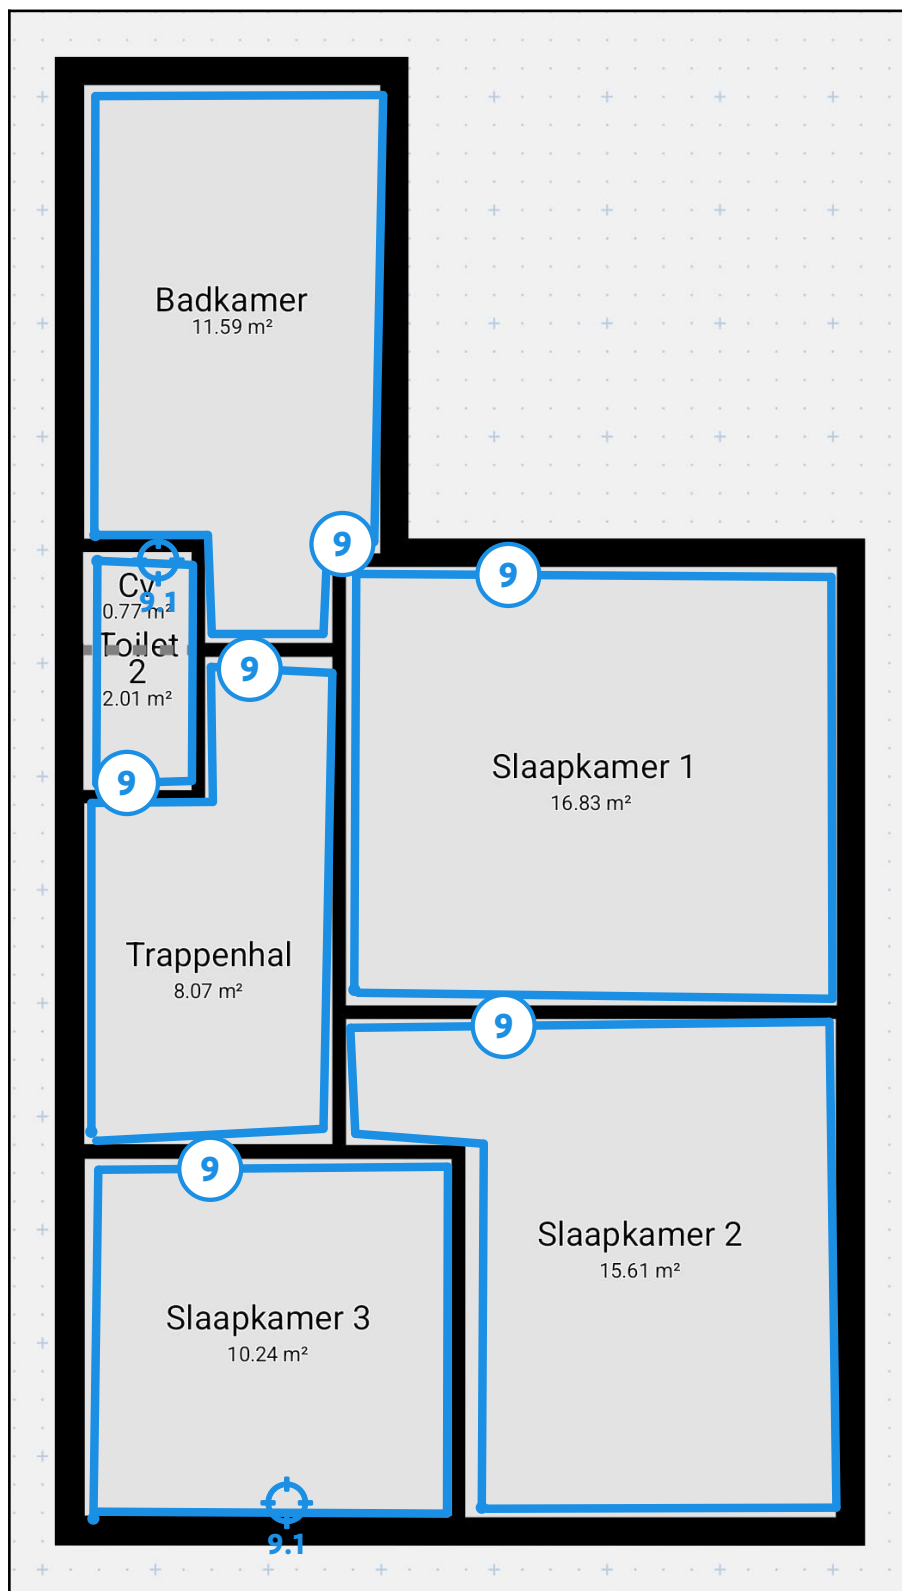
Plan 1.7: Eerste verdieping

9. Pleisterwerk binnenmuren woning	Geen asbest	-
9.1 Code: 1.1	Mengmonster	-

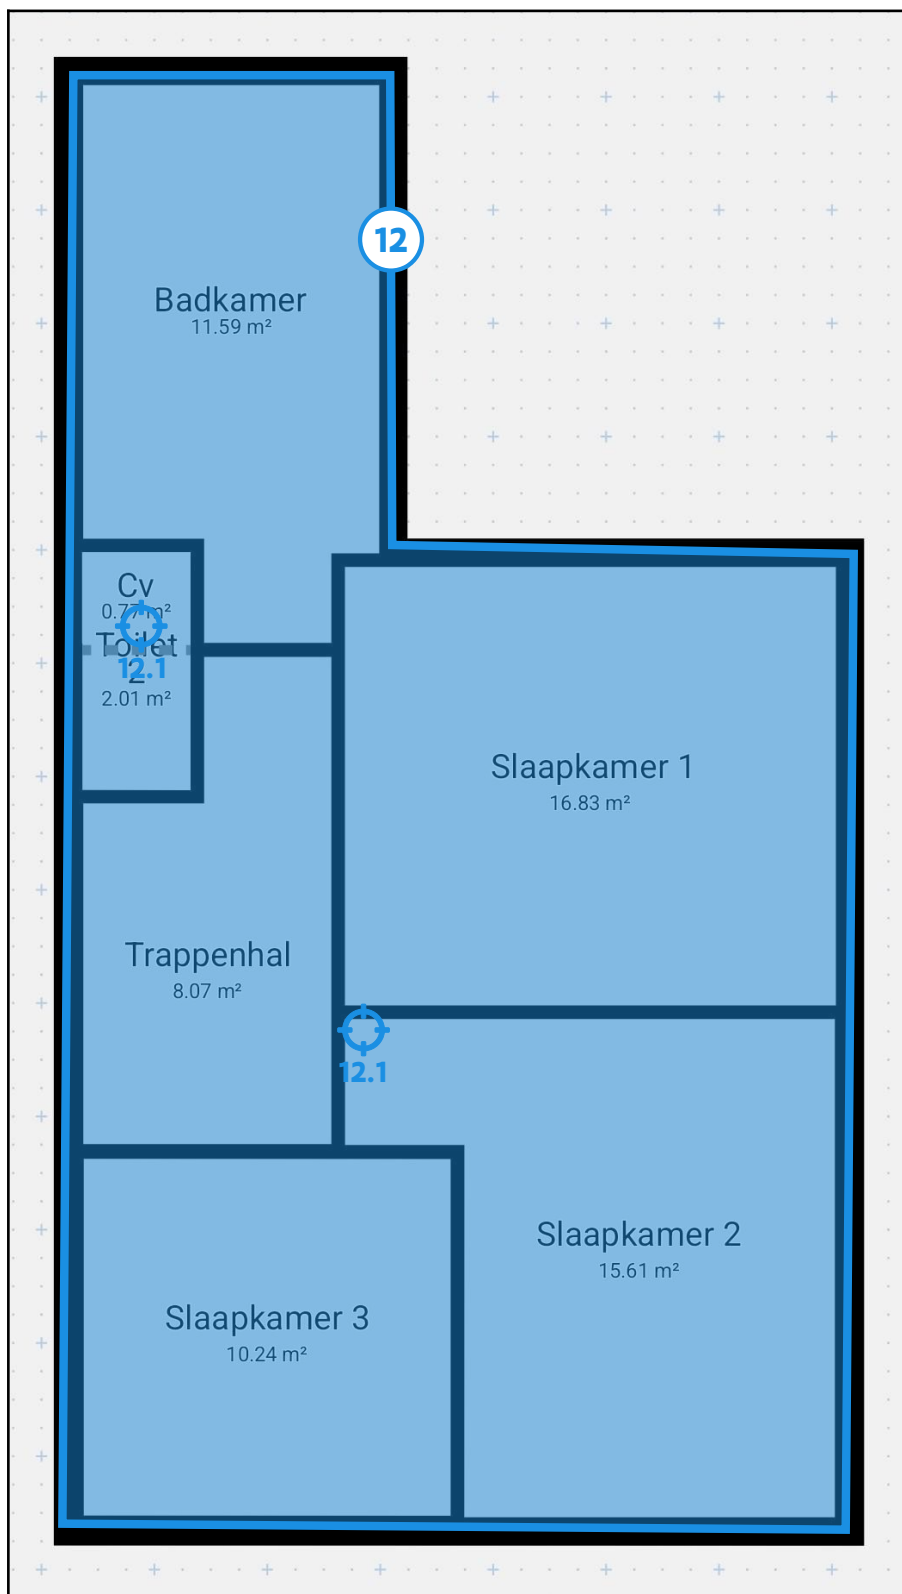
Plan 1.8: Eerste verdieping

12. Pleisterwerk plafonds woning	Geen asbest	-
12.1 Code: 2.1	Mengmonster	-

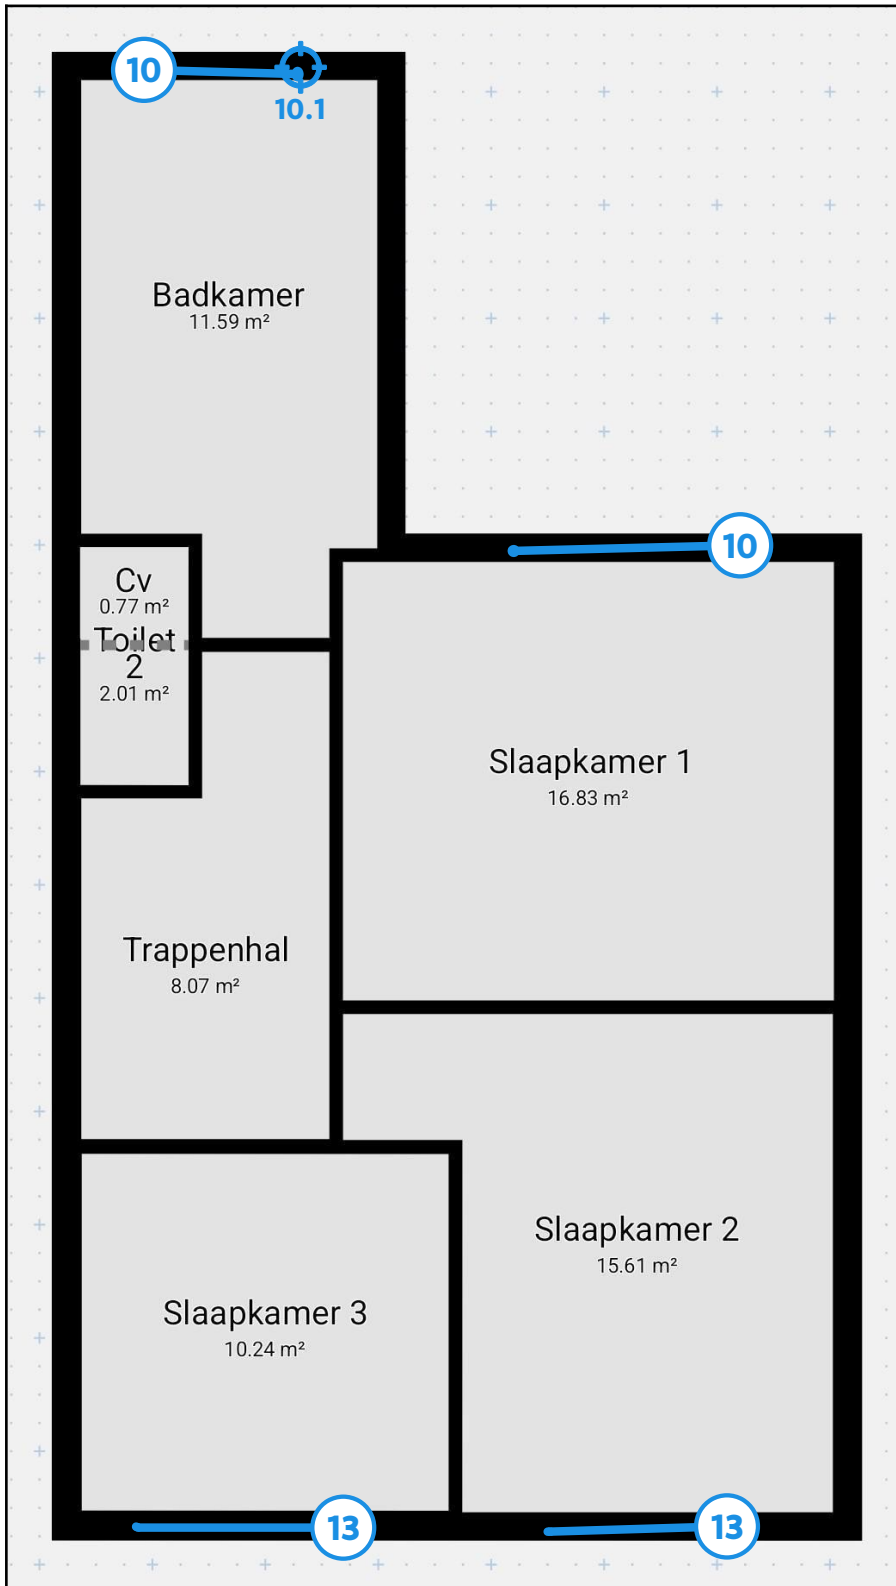
Plan 1.9: Eerste verdieping

10. Afdichtingsmateriaal rond schrijnwerk achtergevel (wit)	Geen asbest	-
10.1 Code: 4.2	Puntmonster	-
13. Afdichtingsmateriaal rond schrijnwerk voorgevel en zijgevel (roze)	Geen asbest	-

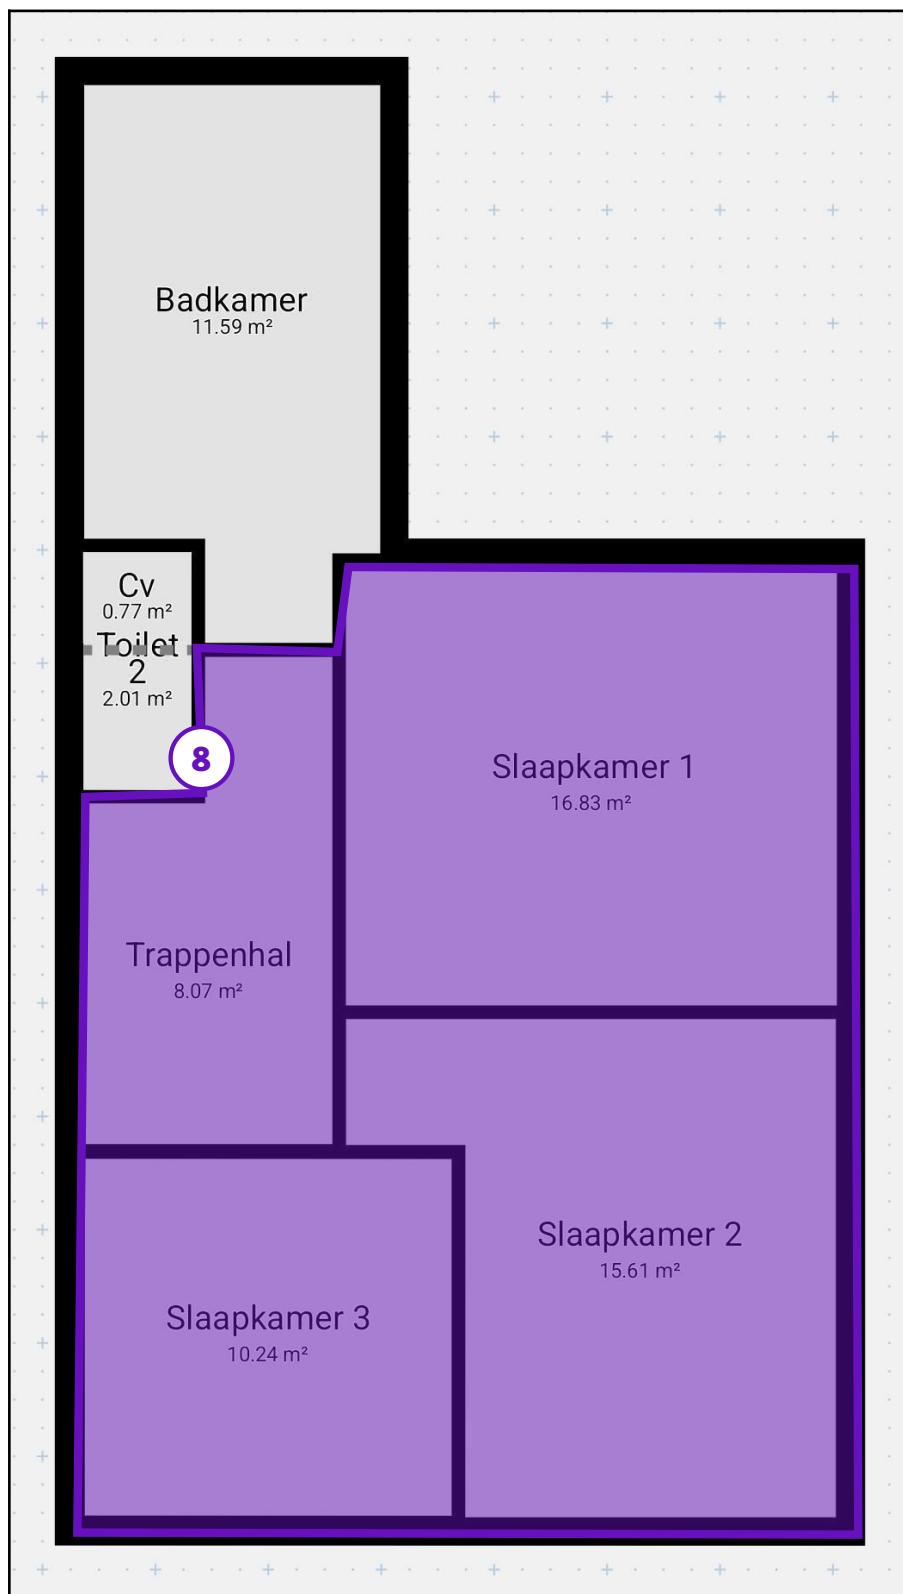
Plan 1.10: Eerste verdieping

8. Vloerzeilen eerste verdieping en trappenhuis tweede verdieping	Advies	-
---	--------	---

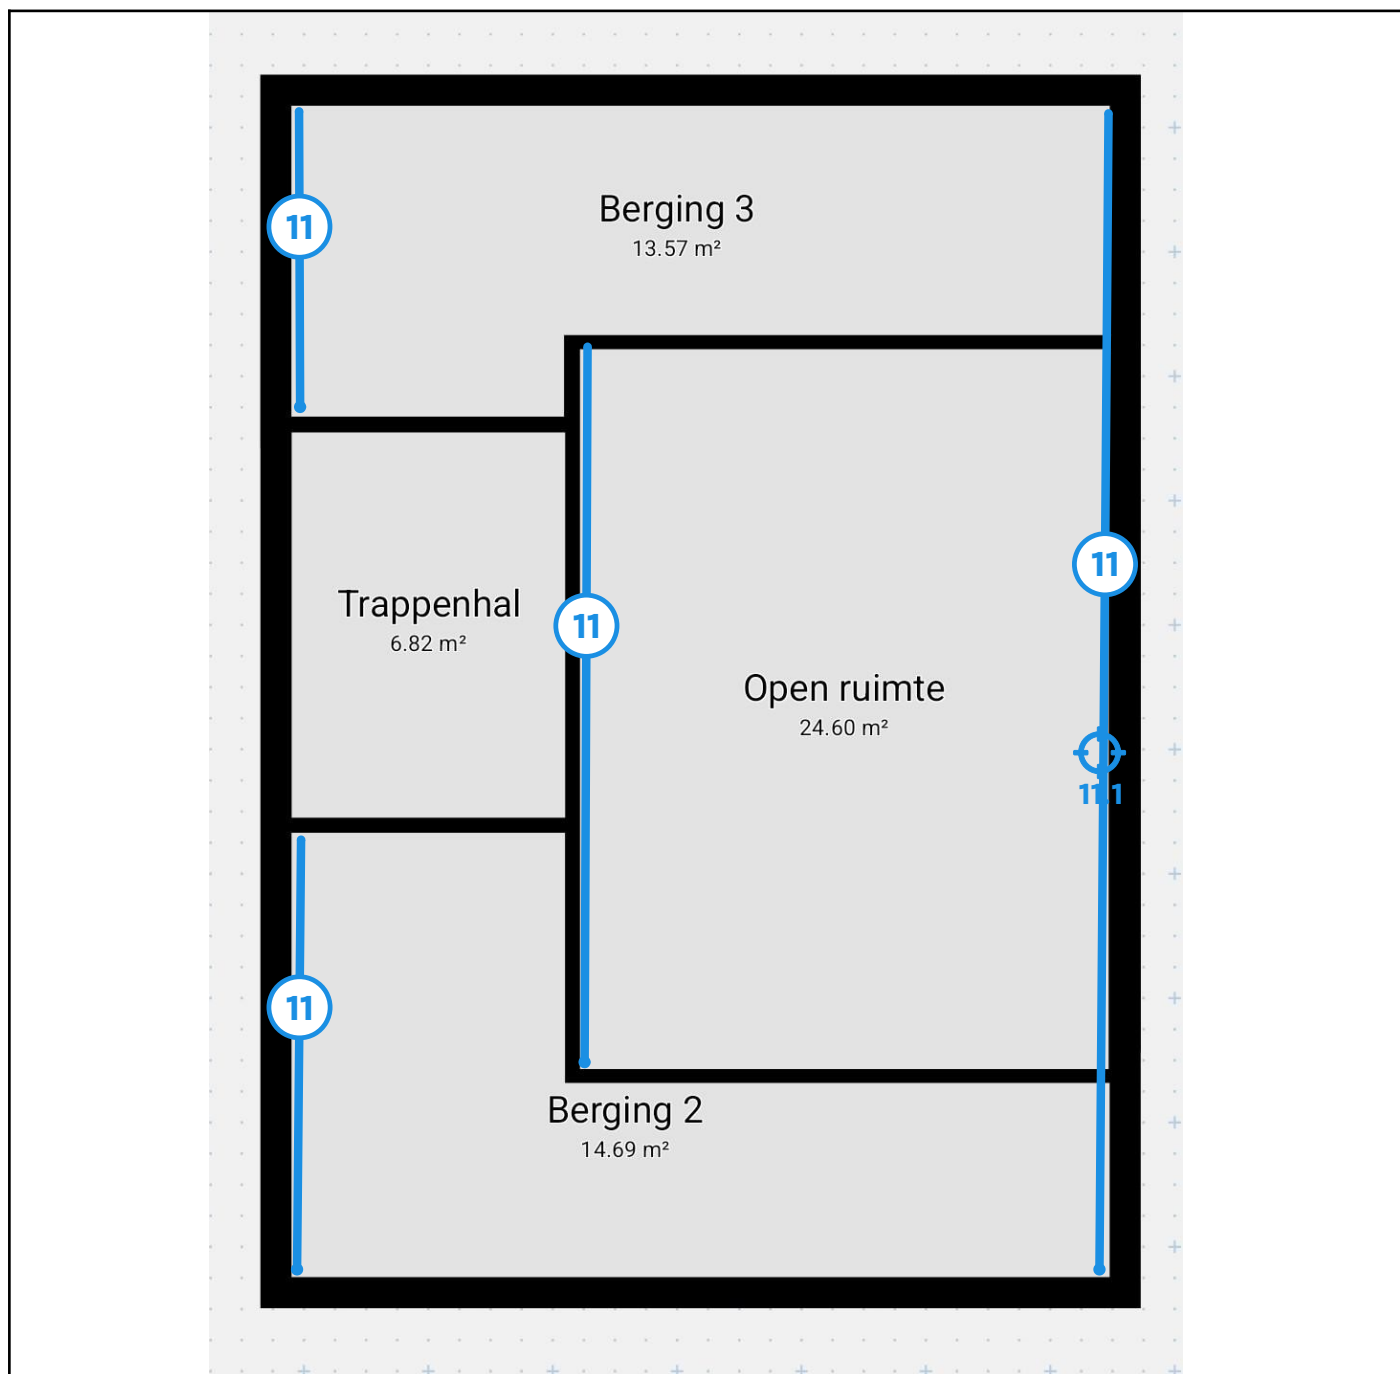
Plan 1.11: Tweede verdieping

Beschrijving	Type	Actie
11. Cementering binnenwanden kelder en zolder	Geen asbest	-
11.1 Code: 1.2	Mengmonster	-

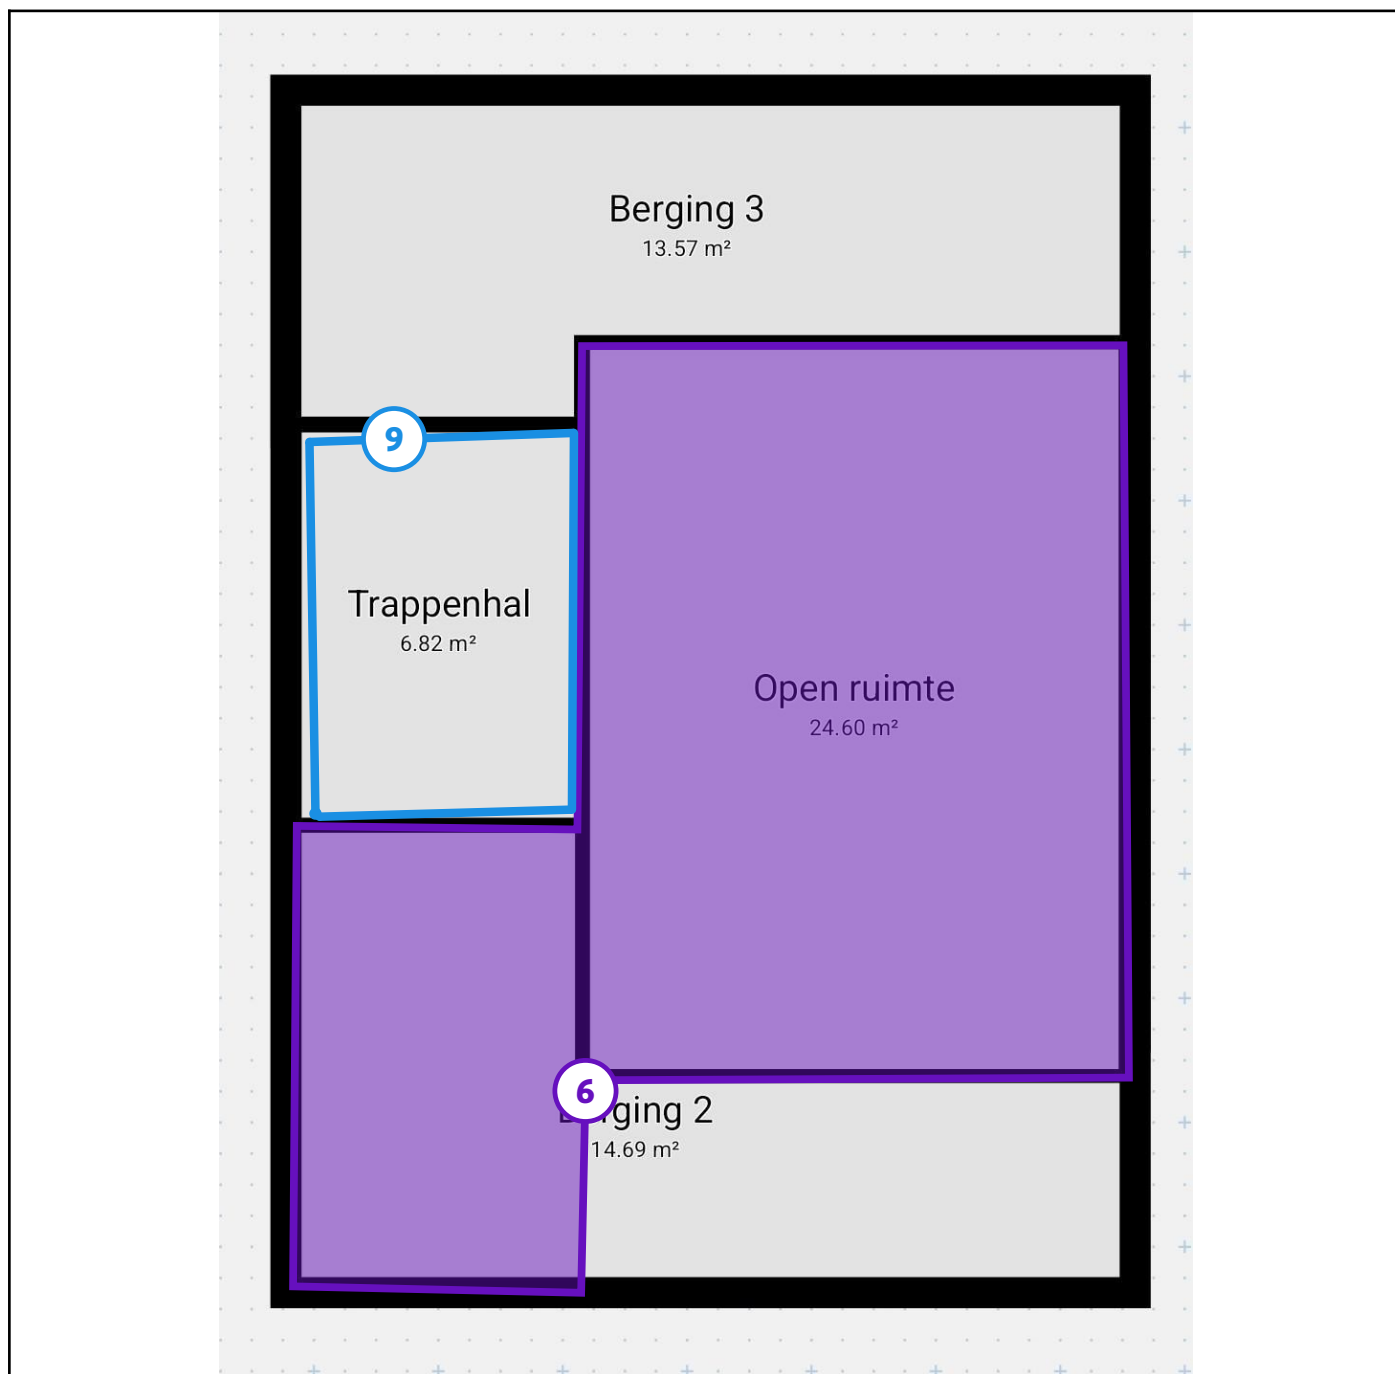
Plan 1.12: Tweede verdieping

Beschrijving	Type	Actie
6. Vloerzeil open ruimte en berging 2	Advies	-
9. Pleisterwerk binnenmuren woning	Geen asbest	-

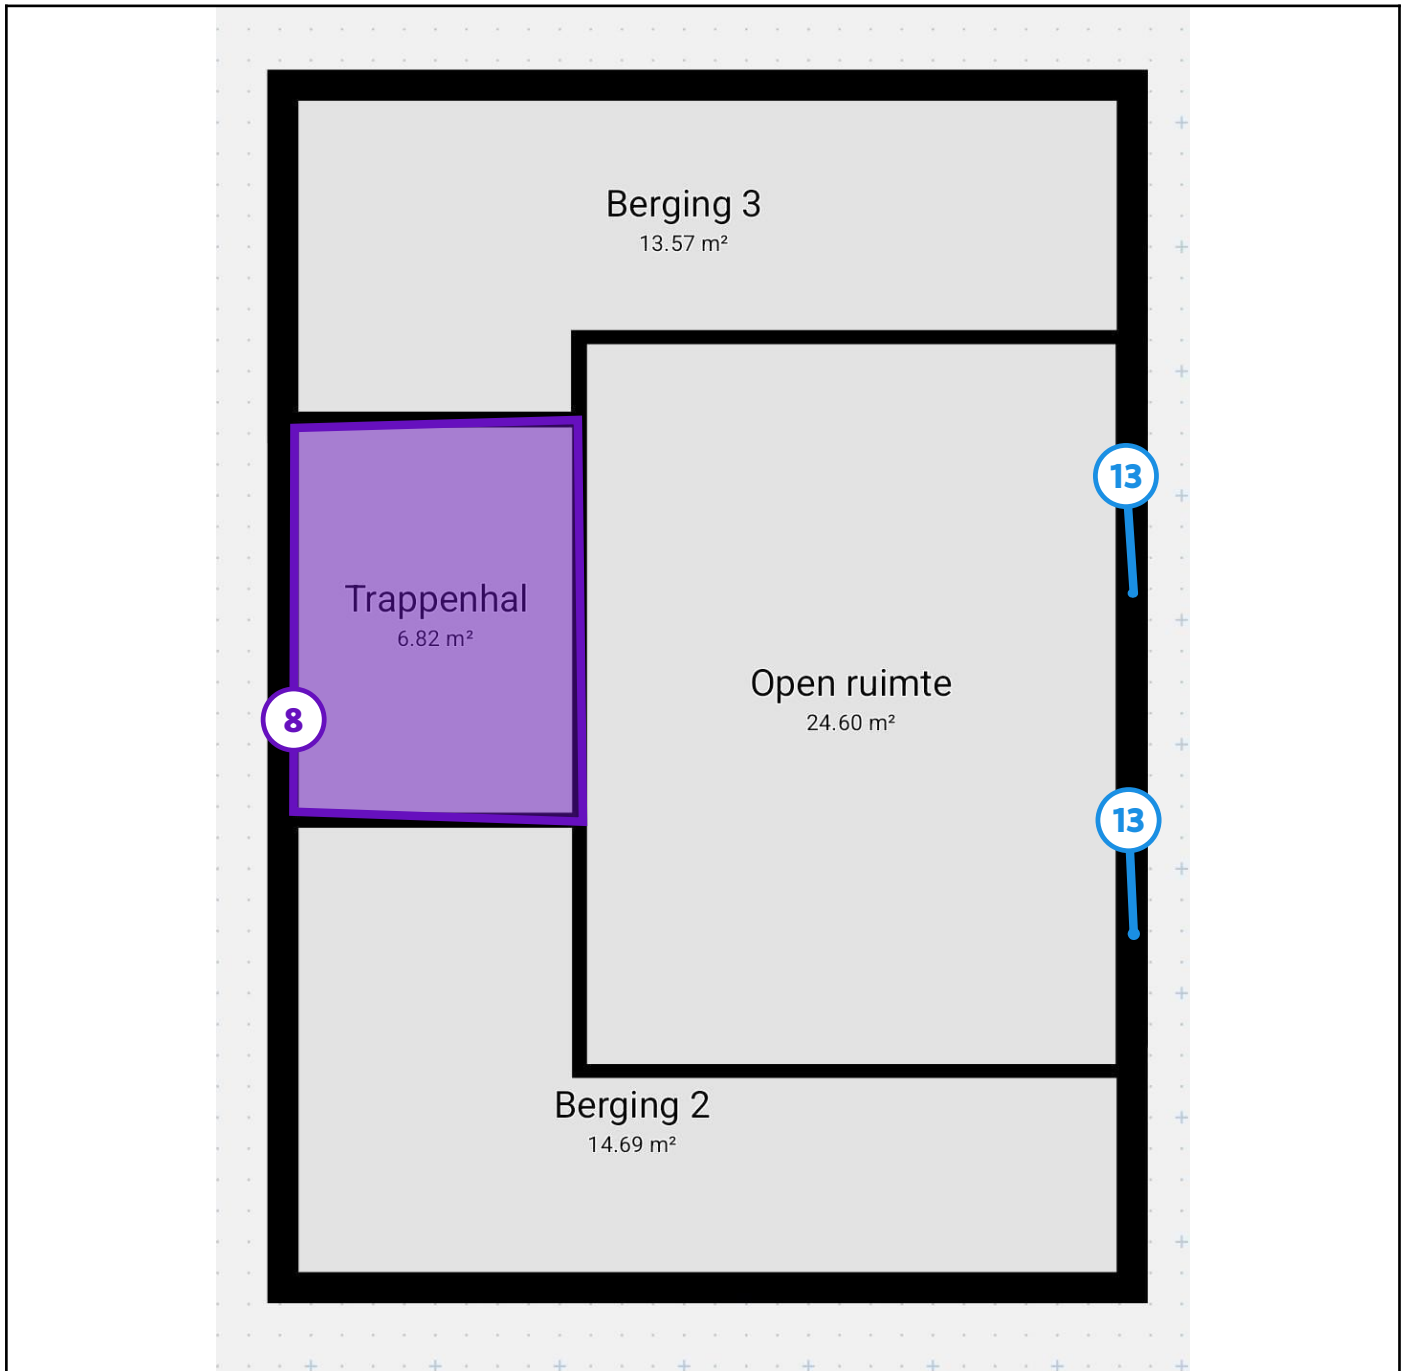
Plan 1.13: Tweede verdieping

Beschrijving	Type	Actie
8. Vloerzeilen eerste verdieping en trappenhal tweede verdieping	Advies	-
13. Afdichtingsmateriaal rond schrijnwerk voorgevel en zijgevel (roze)	Geen asbest	-

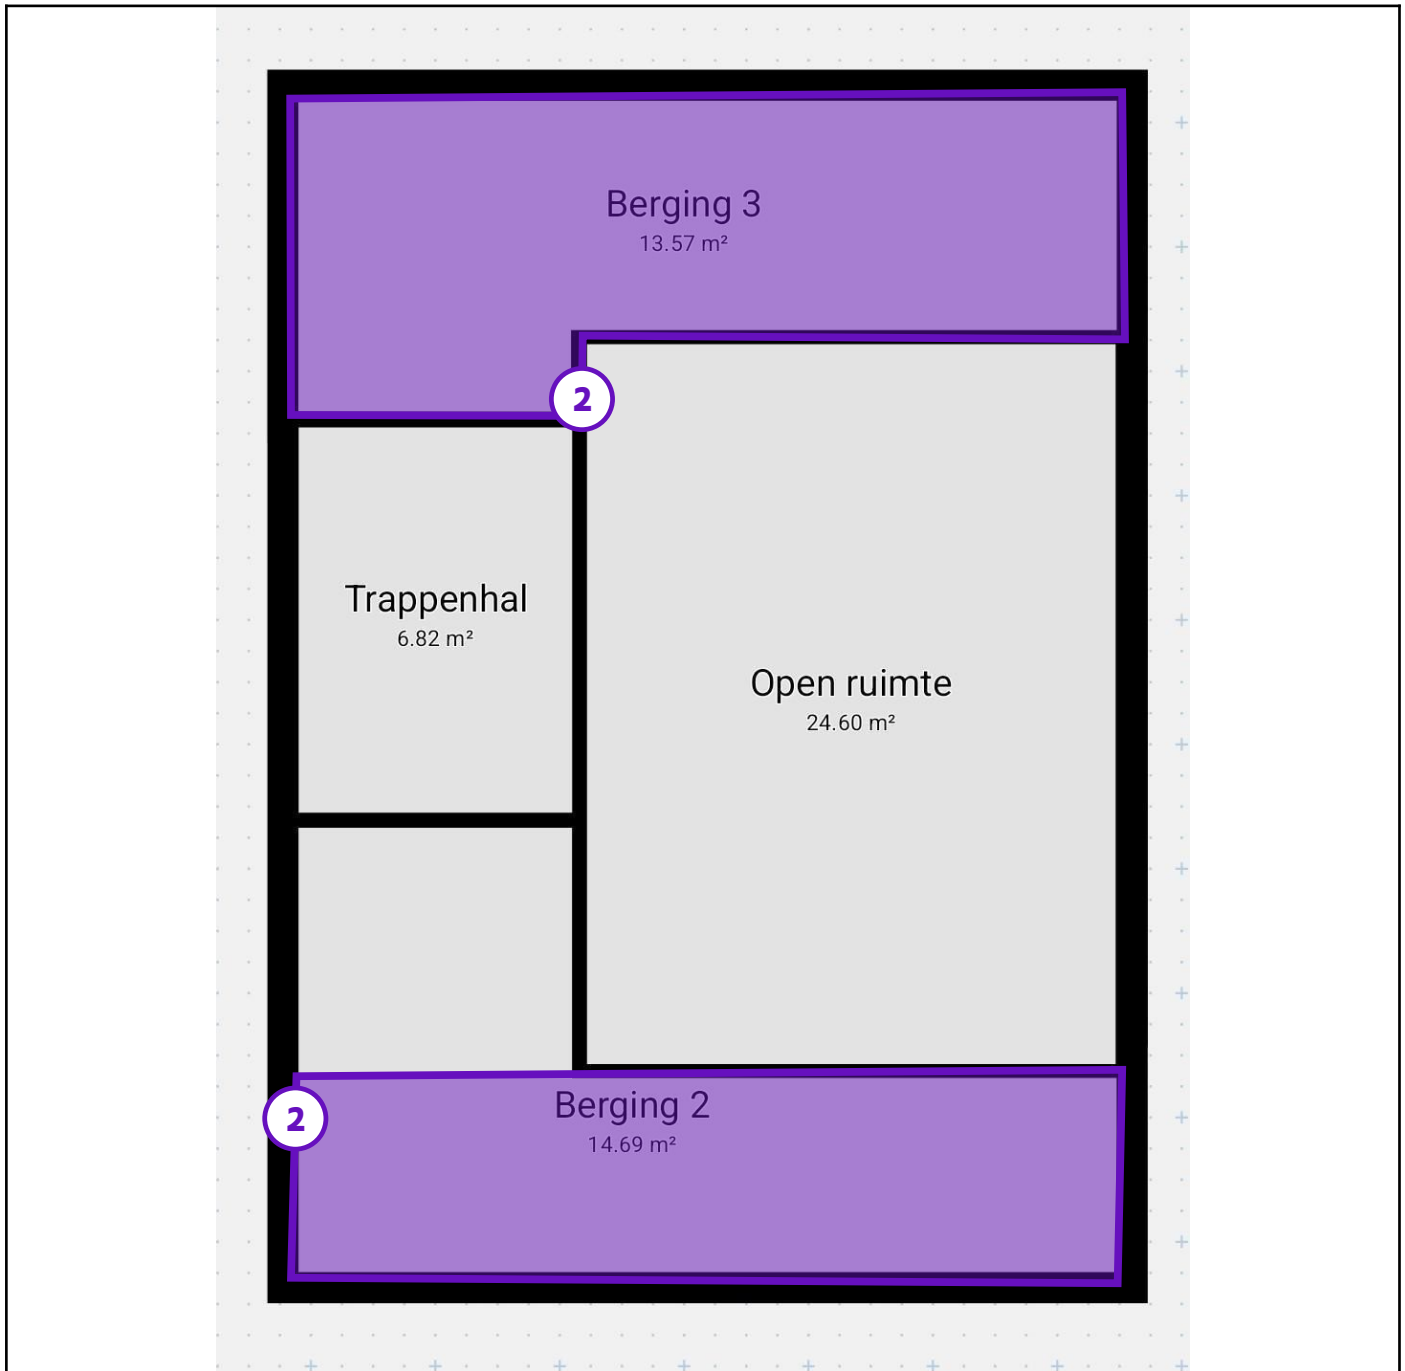
Plan 1.14: Tweede verdieping

Beschrijving	Type	Actie
2. Materiaal in opslag berging 2 en 3	Beperking	-

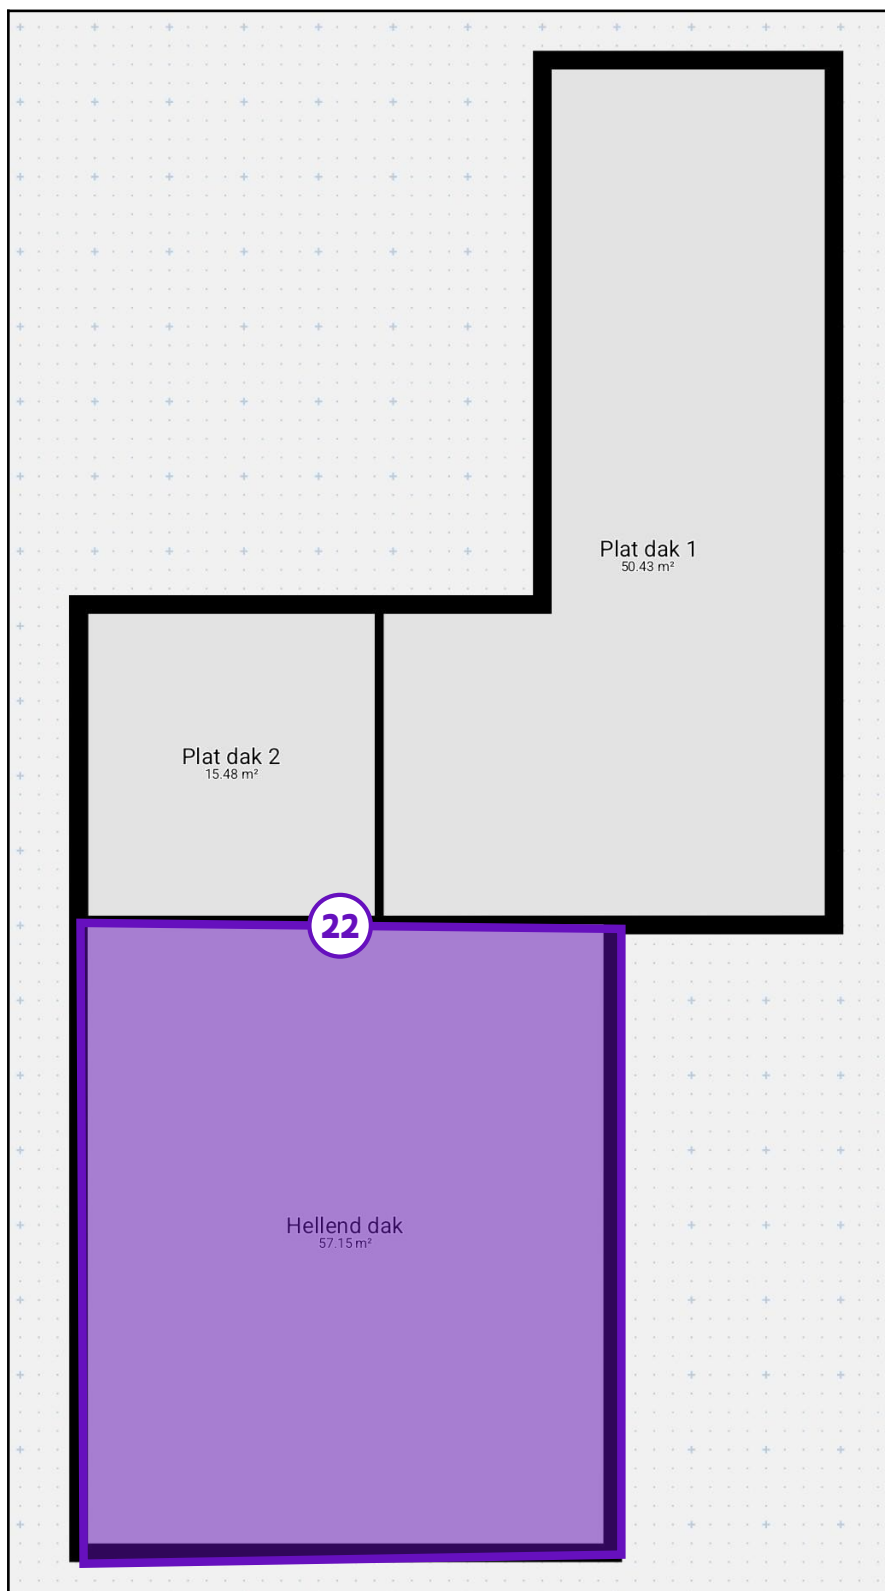
Plan 1.15: Daken

22. Onderdak hellend dak woning	Overige ruimte of materiaal	-
---------------------------------	-----------------------------	---
