Asbestinventarisatetest

Doelhaagstraat 36, 2840 Rumst

Attestnummer : 20260529-000293.000

Niet-asbestveilig

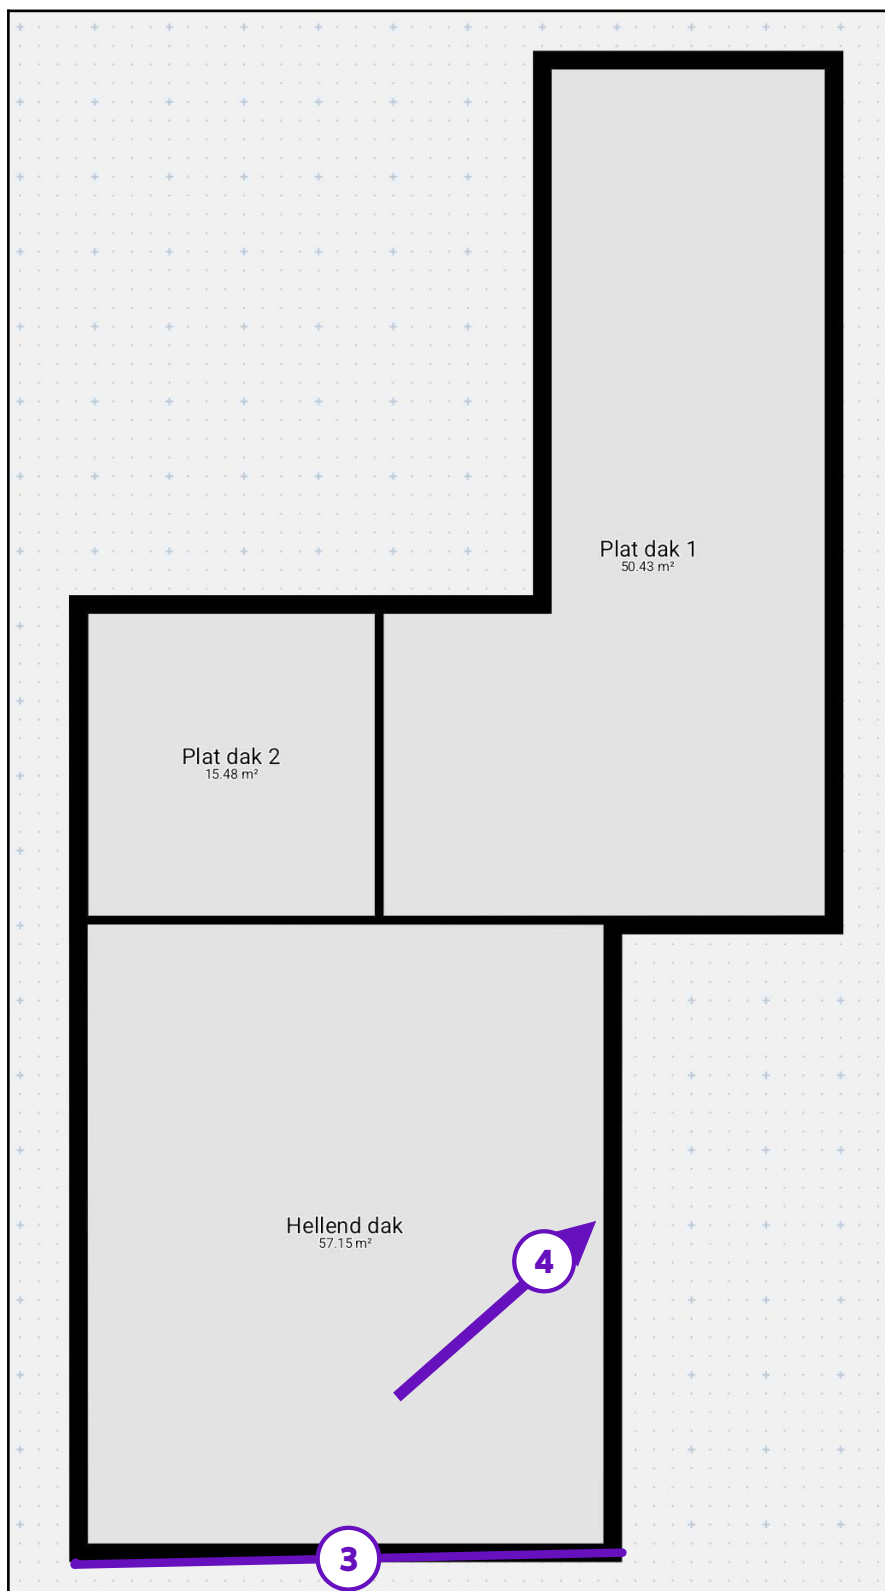
Plan 1.17: Daken

3. Dakgoot voorgevel woning	Beperking	-
4. Schoorsteen hellend dak woning	Beperking	-

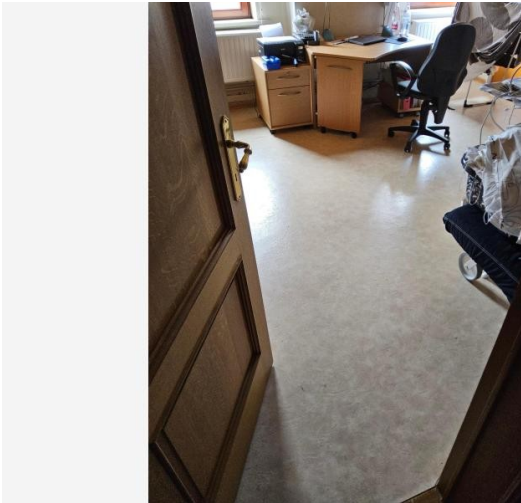
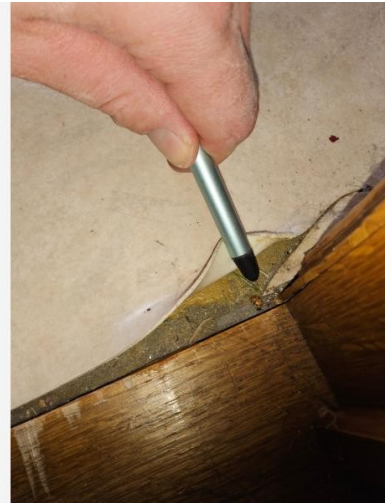
Informatie over een niet-asbestverdacht materiaal

De asbestdeskundige beoordeelt het materiaal als niet-asbestverdacht.

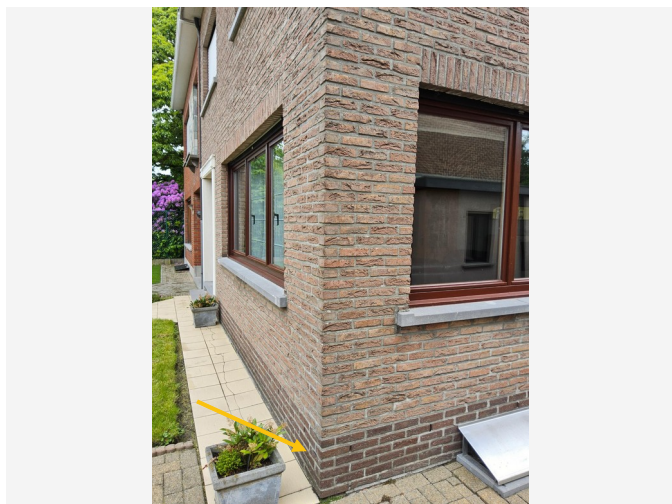
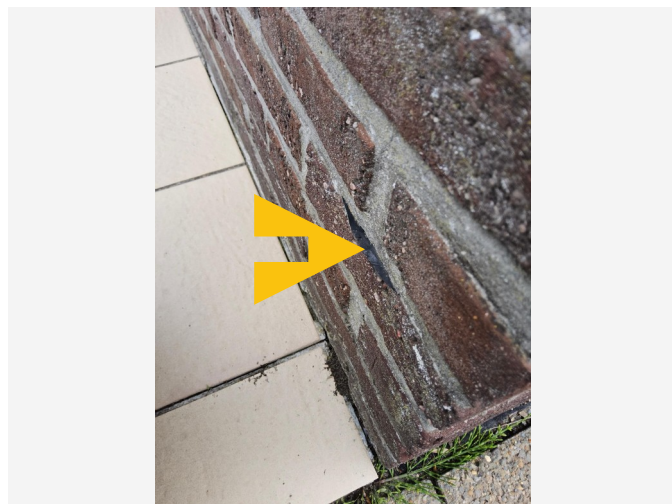
Informatie over een niet-asbestverdacht materiaal

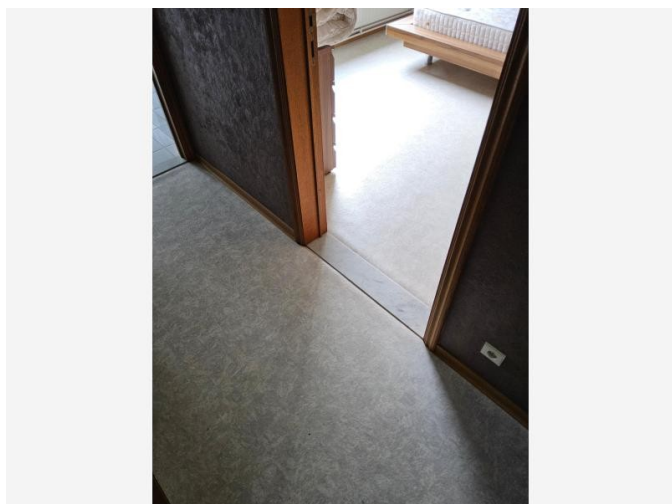
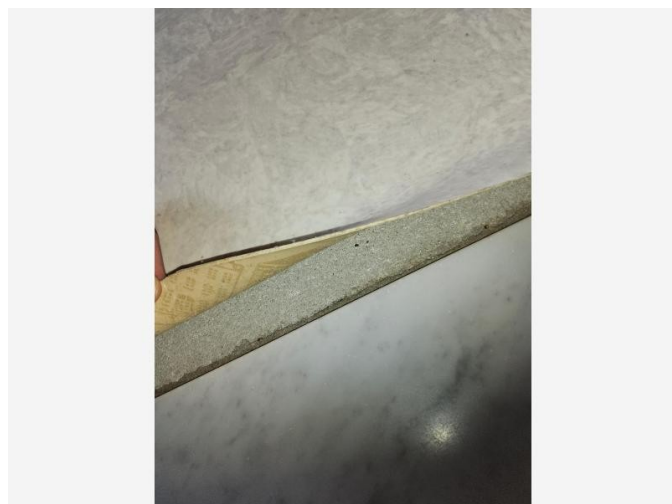
Fiche 8: Vloerzeilen eerste verdieping en trappenhall tweede verdieping

Informatie over een niet-asbestverdacht materiaal
