# Asbestinventarisatattest

Boekenberglei 40/101, 2100 Antwerpen

Attestnummer : 20250107-000182.000

Uitgegeven op : 07.01.2025

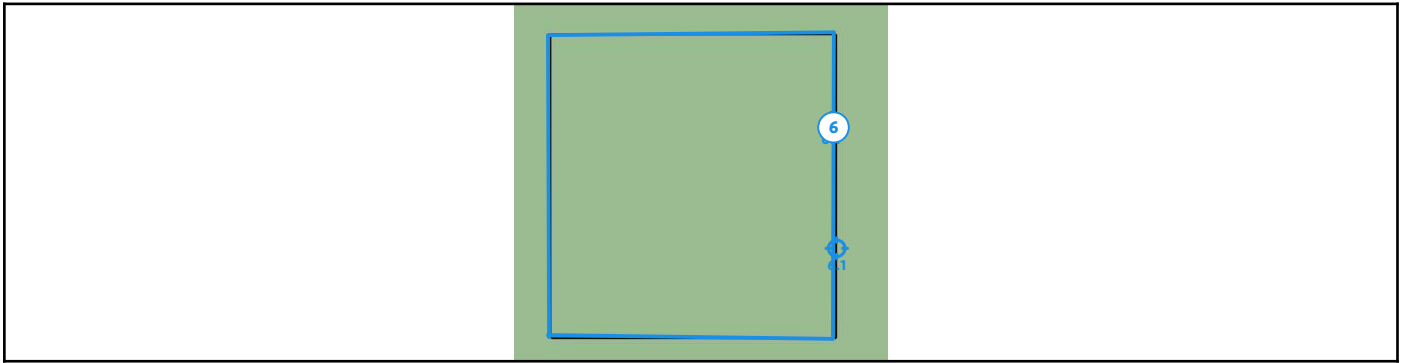
## Plan 1.1: garage

Beschrijving	Type	Actie
6. bepleistering op de muren garage	Geen asbest	-
6.1 Code: MM3	Mengmonster	-

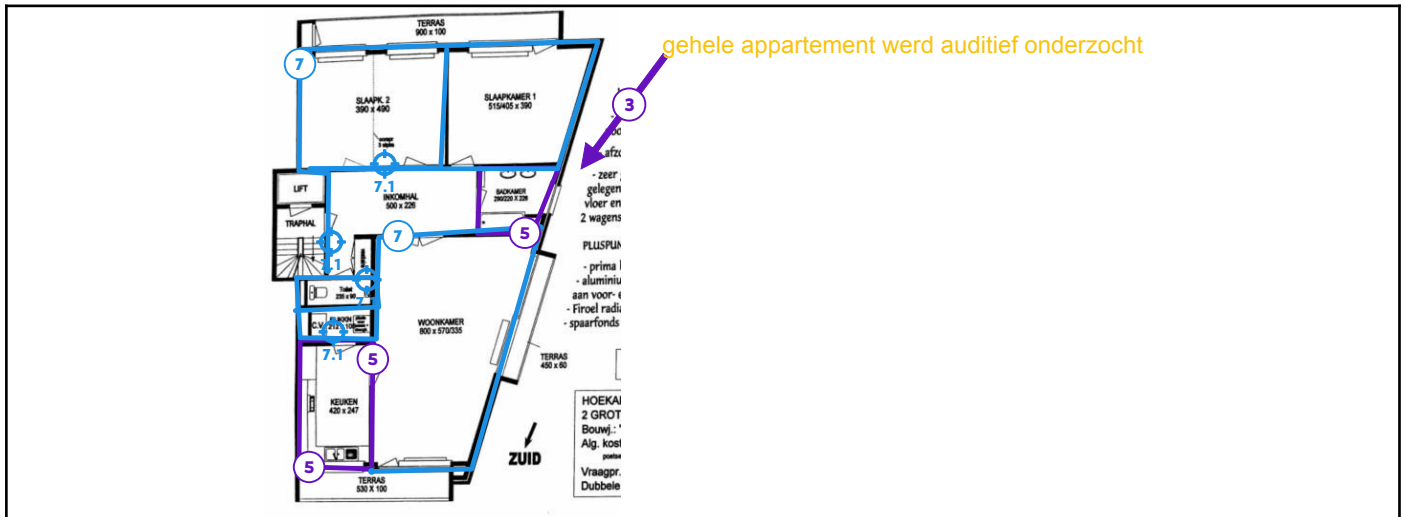
## Plan 1.2: Appt bus 101

Beschrijving	Type	Actie
3. auditief onderzoek	Advies	-
5. gelijkjnde intacte tegels wand	Advies	-
7. bepleistering op de muren	Geen asbest	-
7.1 Code: MM1	Mengmonster	-
