Asbestinventarisatetest

De Roest d'Alkemadelaan 7/33, 2600 Antwerpen

Attestnummer : 20260705-000115.000

Uitgegeven op : 05.07.2026

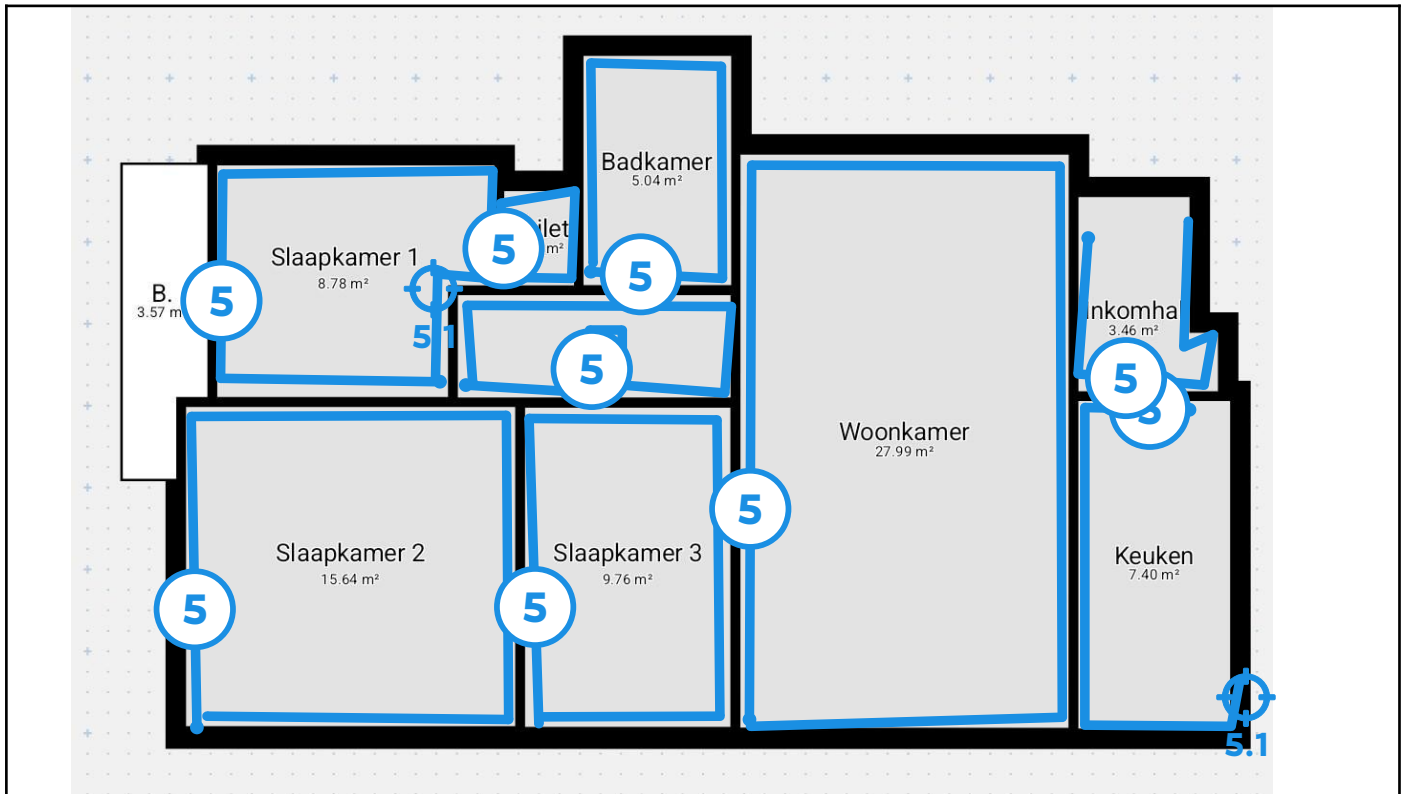
Plan 1.1: Appartement bus 33

Beschrijving	Type	Actie
5. Pleisterwerk binnenmuren appartement	Geen asbest	-
5.1 Code: 1.1	Mengmonster	-

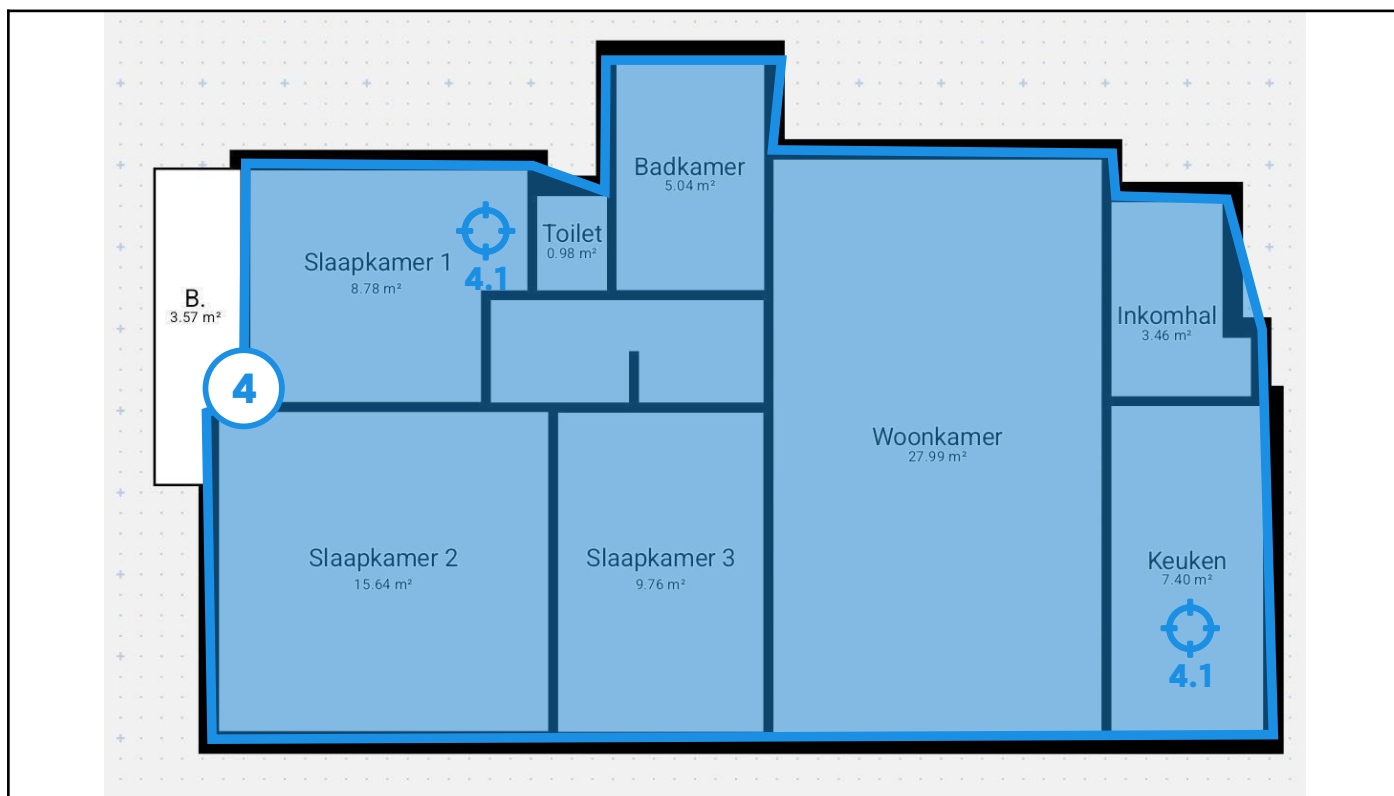
Plan 1.4: Appartement bus 33

Beschrijving	Type	Actie
4. Pleisterwerk plafonds appartement	Geen asbest	-
4.1 Code: 2.1	Mengmonster	-
