Asbestinventarisatetest

Fruithoflaan 3/201, 2600 Antwerpen

Attestnummer : 20221208-000157.000

Uitgegeven op : 08.12.2022

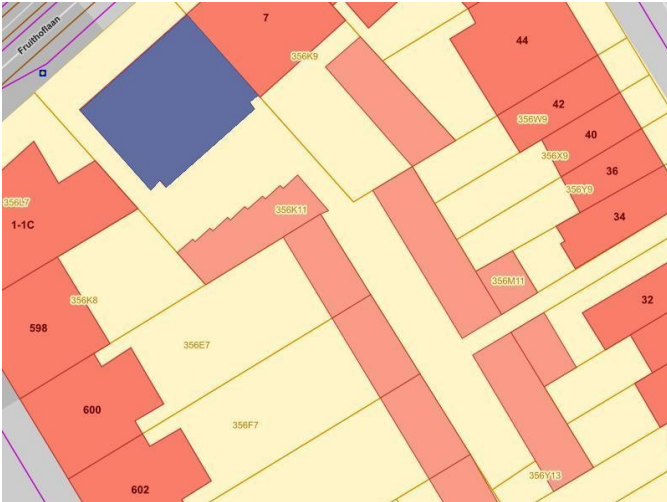
Zone 1: Hoofdgebouw

- 4 Asbestmaterialen**
- 0 Beperkingen
- 0 Uitsluitingen
- 0 Roerende goederen
- 0 Puin, steenslag, (water)bodem
- 1 Adviezen**
- 2 Geen asbest**

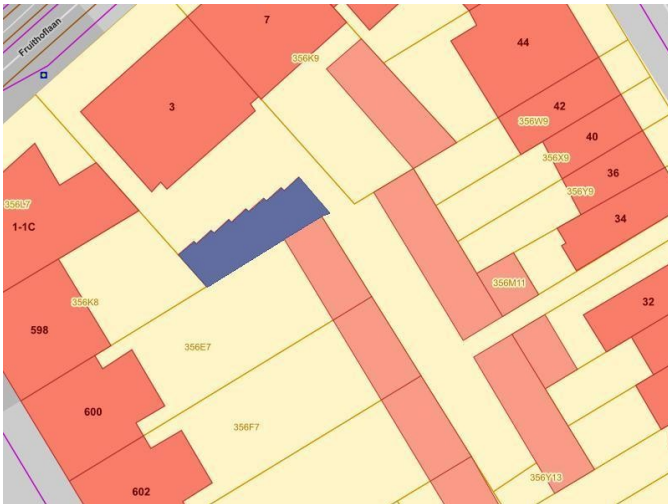
Zone 2: Bijgebouw

- 0 Asbestmaterialen
- 0 Beperkingen
- 0 Uitsluitingen
- 0 Roerende goederen
- 0 Puin, steenslag, (water)bodem
- 1 Adviezen**
- 0 Geen asbest
