# Asbestinventarisatattest

Lusthovenlaan 21, 2640 Mortsel

Attestnummer : 20260714-000057.000

Uitgegeven op : 14.07.2026

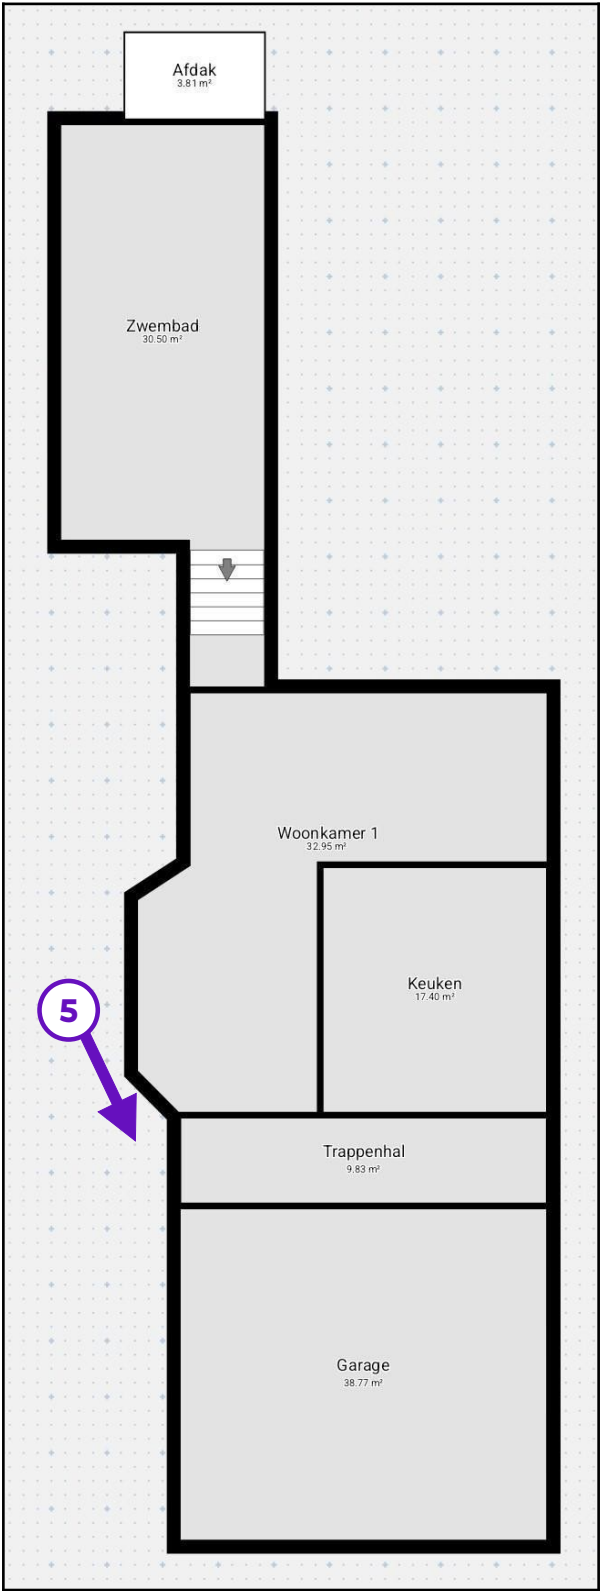
# Plan 1.7: Gelijkvloers

| 5. Ruimte onder trap inkom woning | Beperking | - |

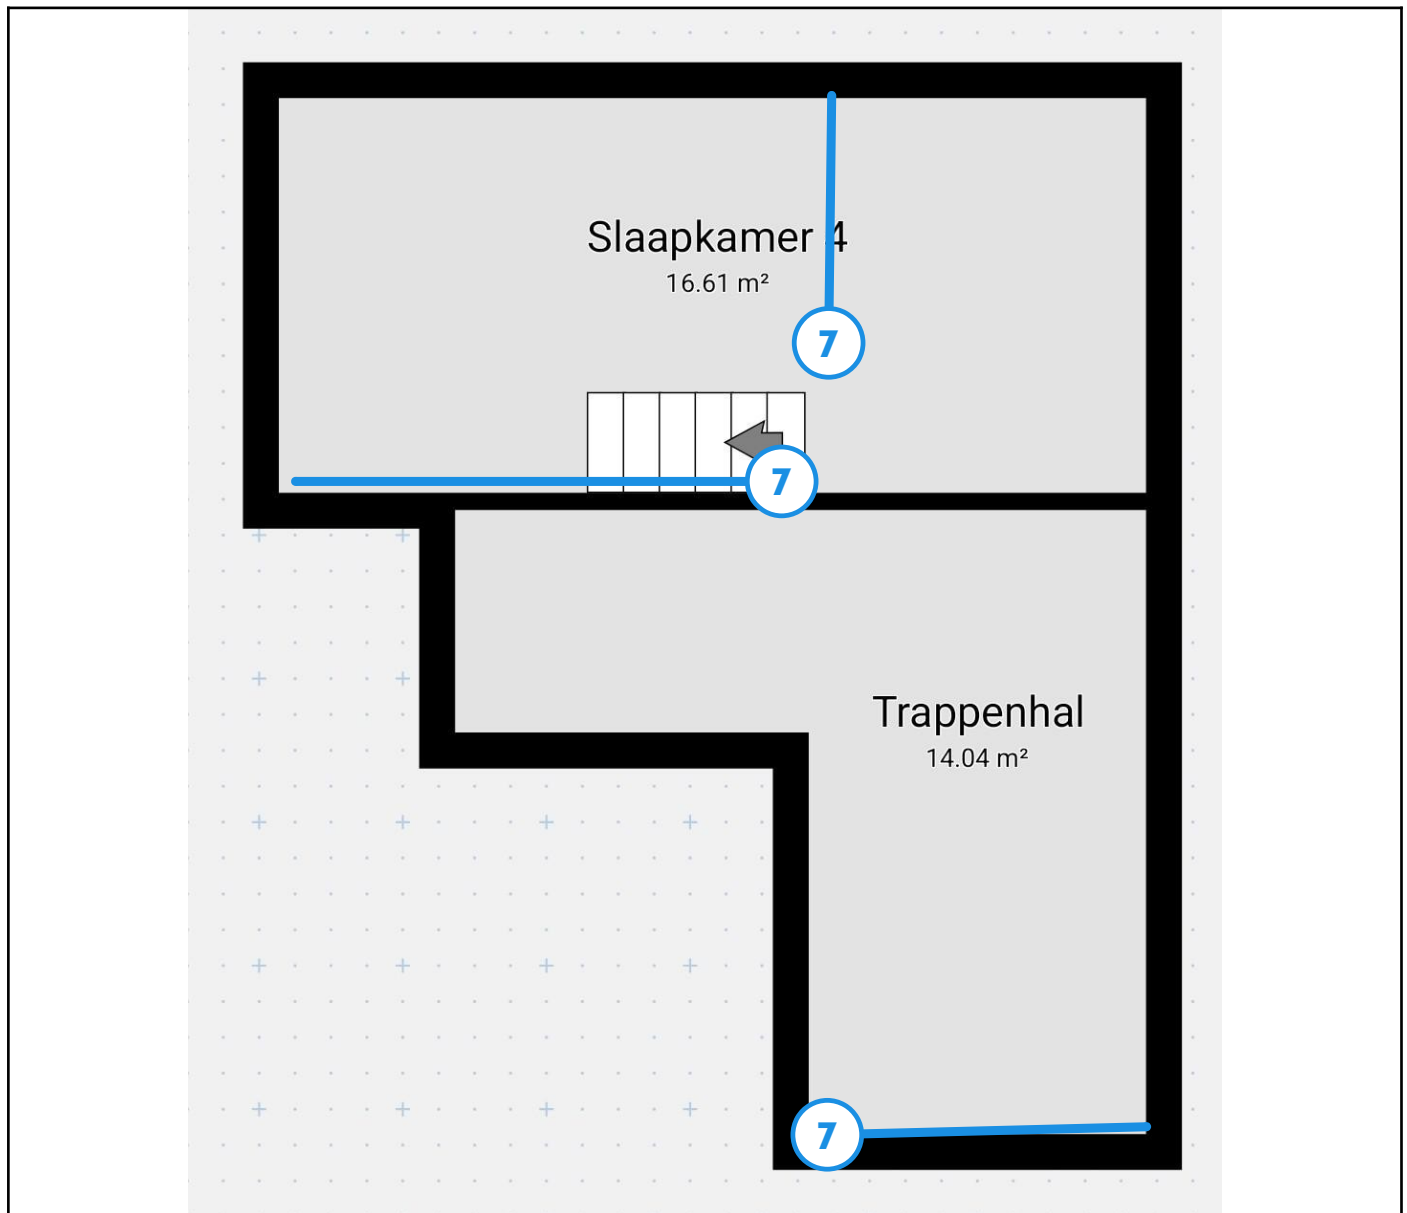
## Plan 1.16: Tweede verdieping

| Beschrijving | Type | Actie |
|---|---|---|
| 7. Pleisterwerk binnenmuren woning | Geen asbest | - |
