# Asbestinventarisatattest

Rodekruislaan 5/3, 2600 Antwerpen

Attestnummer : 20260723-000161.000

**Asbestveilig** (maar niet asbestvrij)

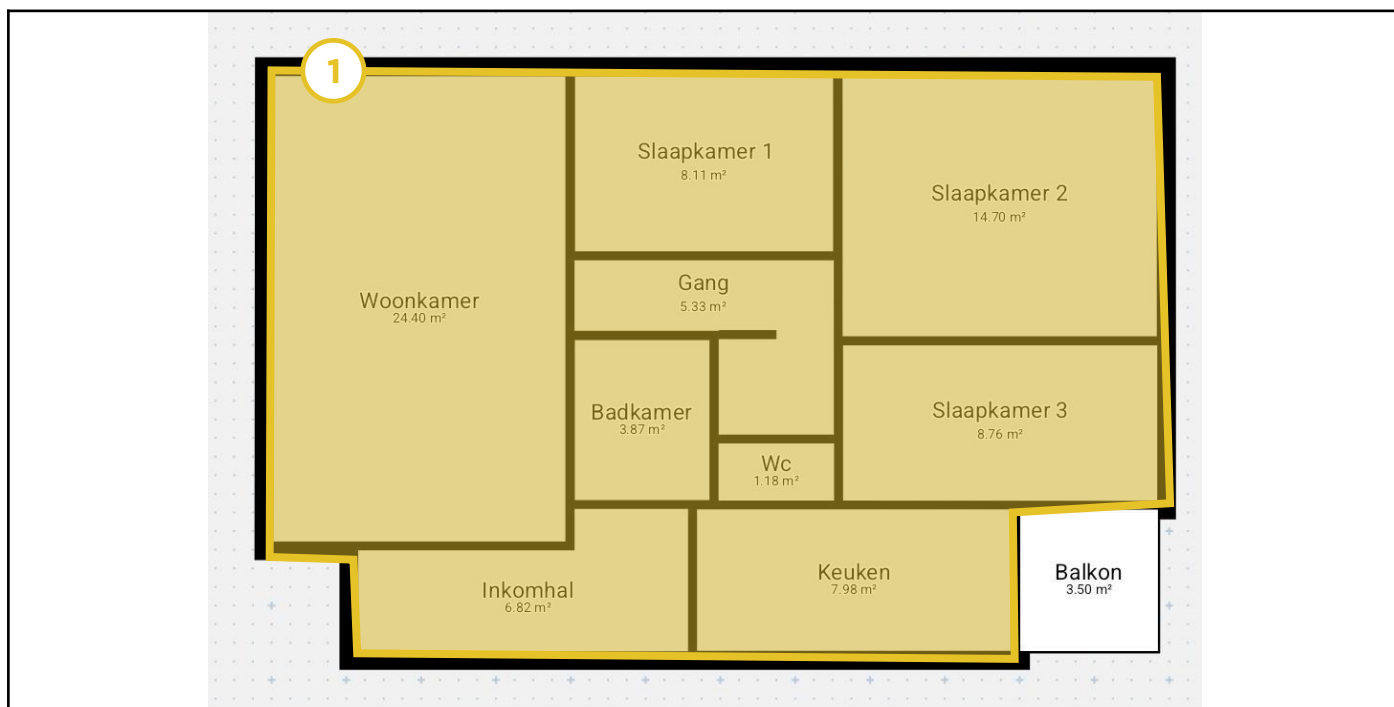
## Plan 1.1: Appartement

| Beschrijving | Type | Actie |
|---|---|---|
| 1. Bakeliet oude elektrische installaties appartement | Asbestmateriaal | Zorgvuldig beheren |

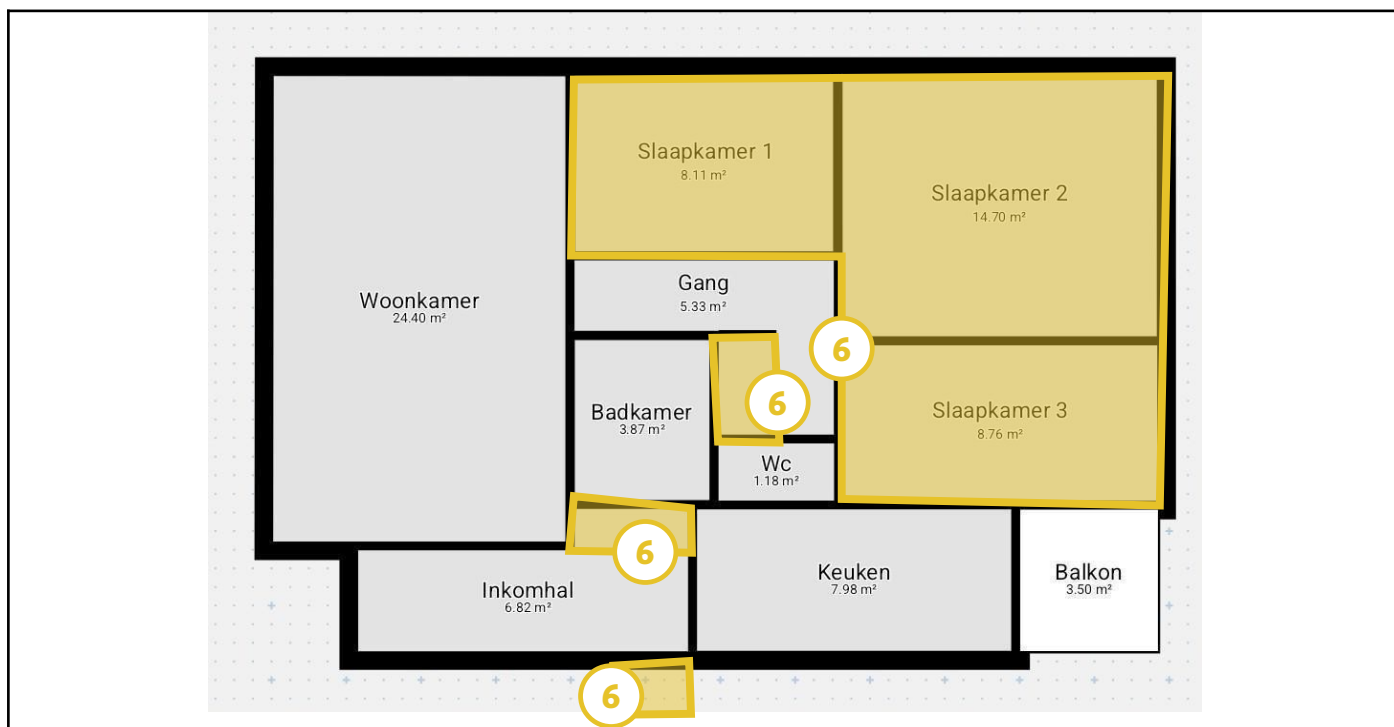
## Plan 1.7: Appartement

| Beschrijving | Type | Actie |
|---|---|---|
| 6. Zwarte lijmlaag onder vinyltegels appartement | Asbestmateriaal | Zorgvuldig beheren |

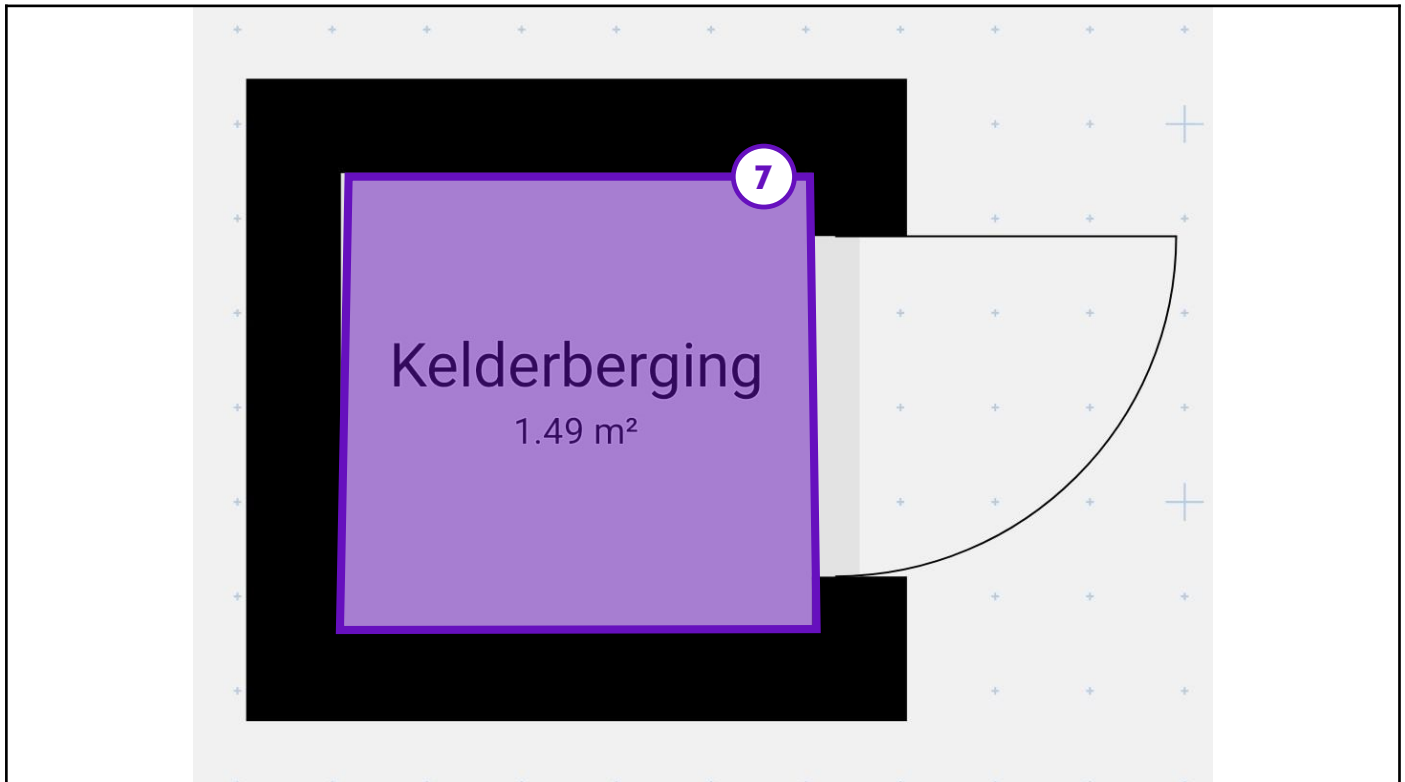
## Plan 1.9: Kelderberging 107

| Beschrijving | Type | Actie |
|---|---|---|
| 7. Materiaal in opslag kelderberging | Beperking | - |

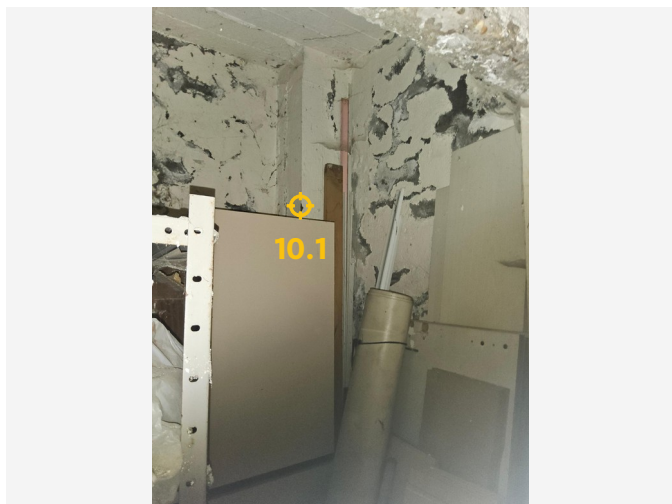
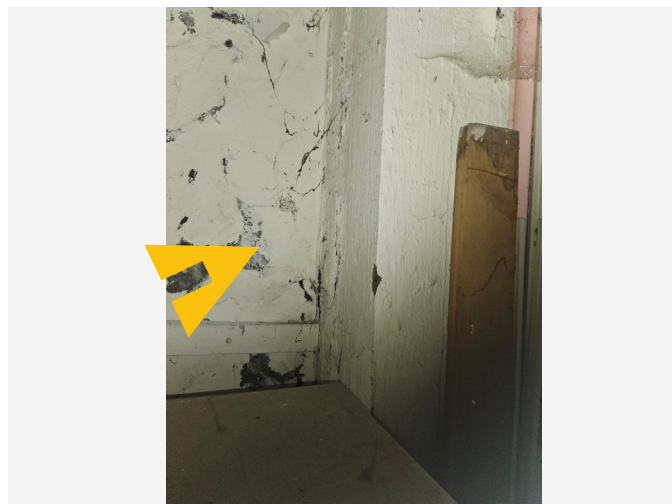
| Basis voor advies | De asbestdeskundige beoordeelt het materiaal als niet-asbestverdacht. |

Geen asbest

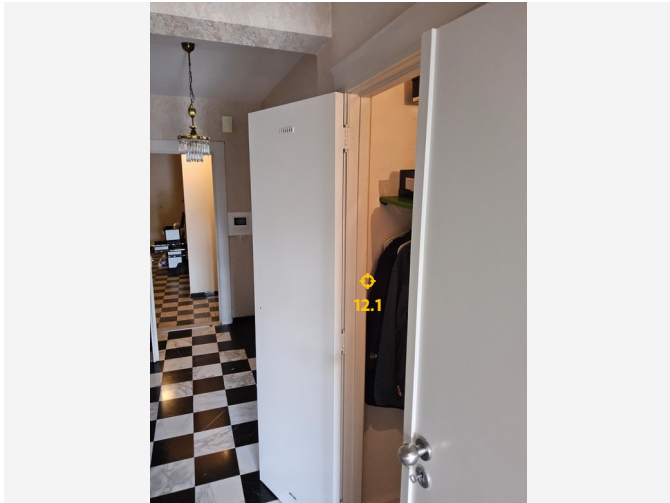
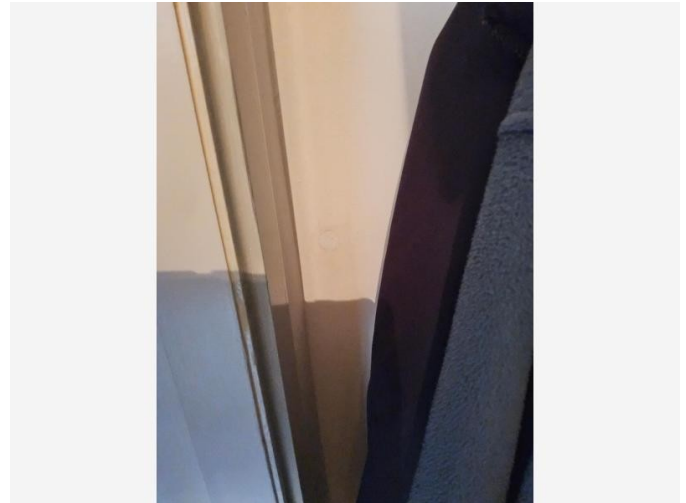
| Opmerking | Één bocht van ongeveer 1m lang. Slechts 1 mengstaal mogelijk. |

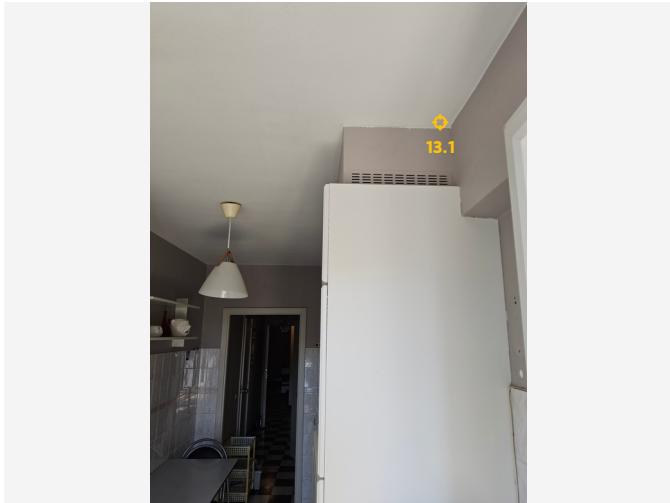
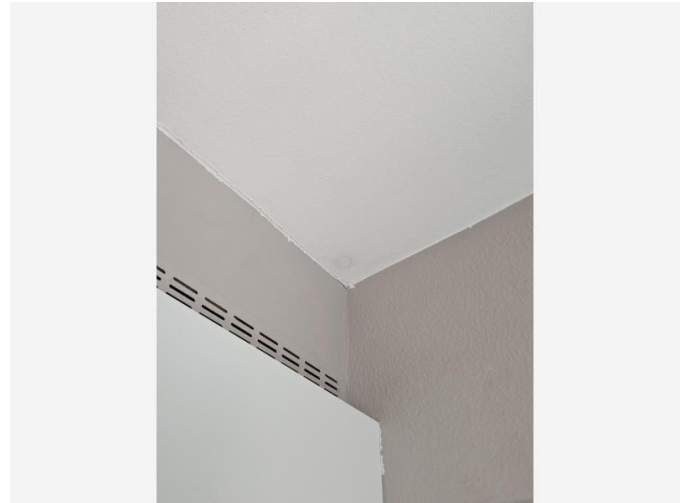
## Fiche 13: Pleisterwerk plafonds appartement

Geen asbest
