# Asbestinventarisatetest

Prins Boudewijnlaan 168/3VL, 2610 Antwerpen

Attestnummer : **20260512-000494.000**

Uitgegeven op : **12.05.2026**

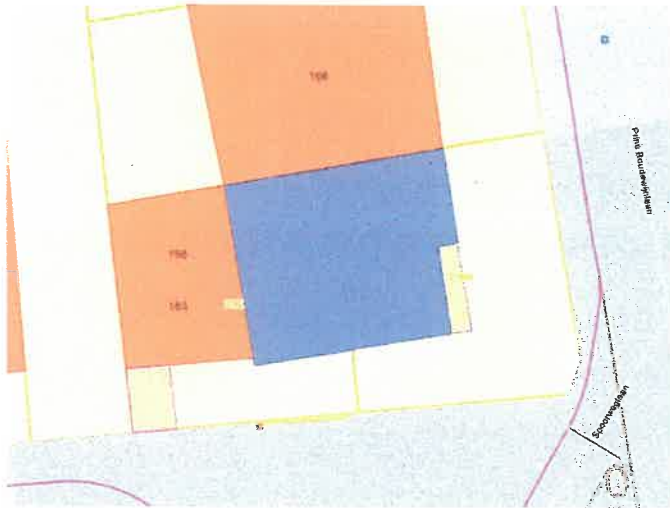
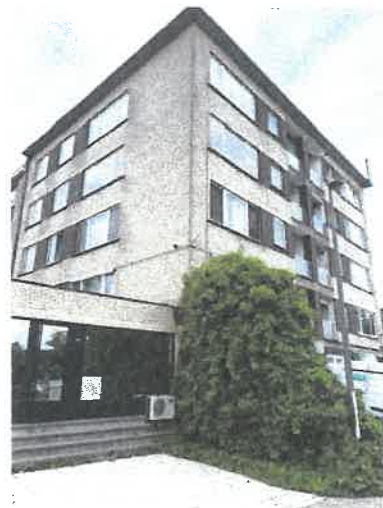
## Zone 1: Appartement 3VL

- ☐ Asbestmaterialen
- ☐ Beperkingen
- ☐ Uitsluitingen
- ☐ Roerende goederen
- ☐ Pui, steenslag, (water)bodem
- ☐ Adviezen
- ☒ **3 Geen asbest**
