# Asbestinventarisatattest

Fruithoflaan 98/42, 2600 Antwerpen

Attestnummer : 20260811-000142.000

**Asbestveilig** (maar niet asbestvrij)

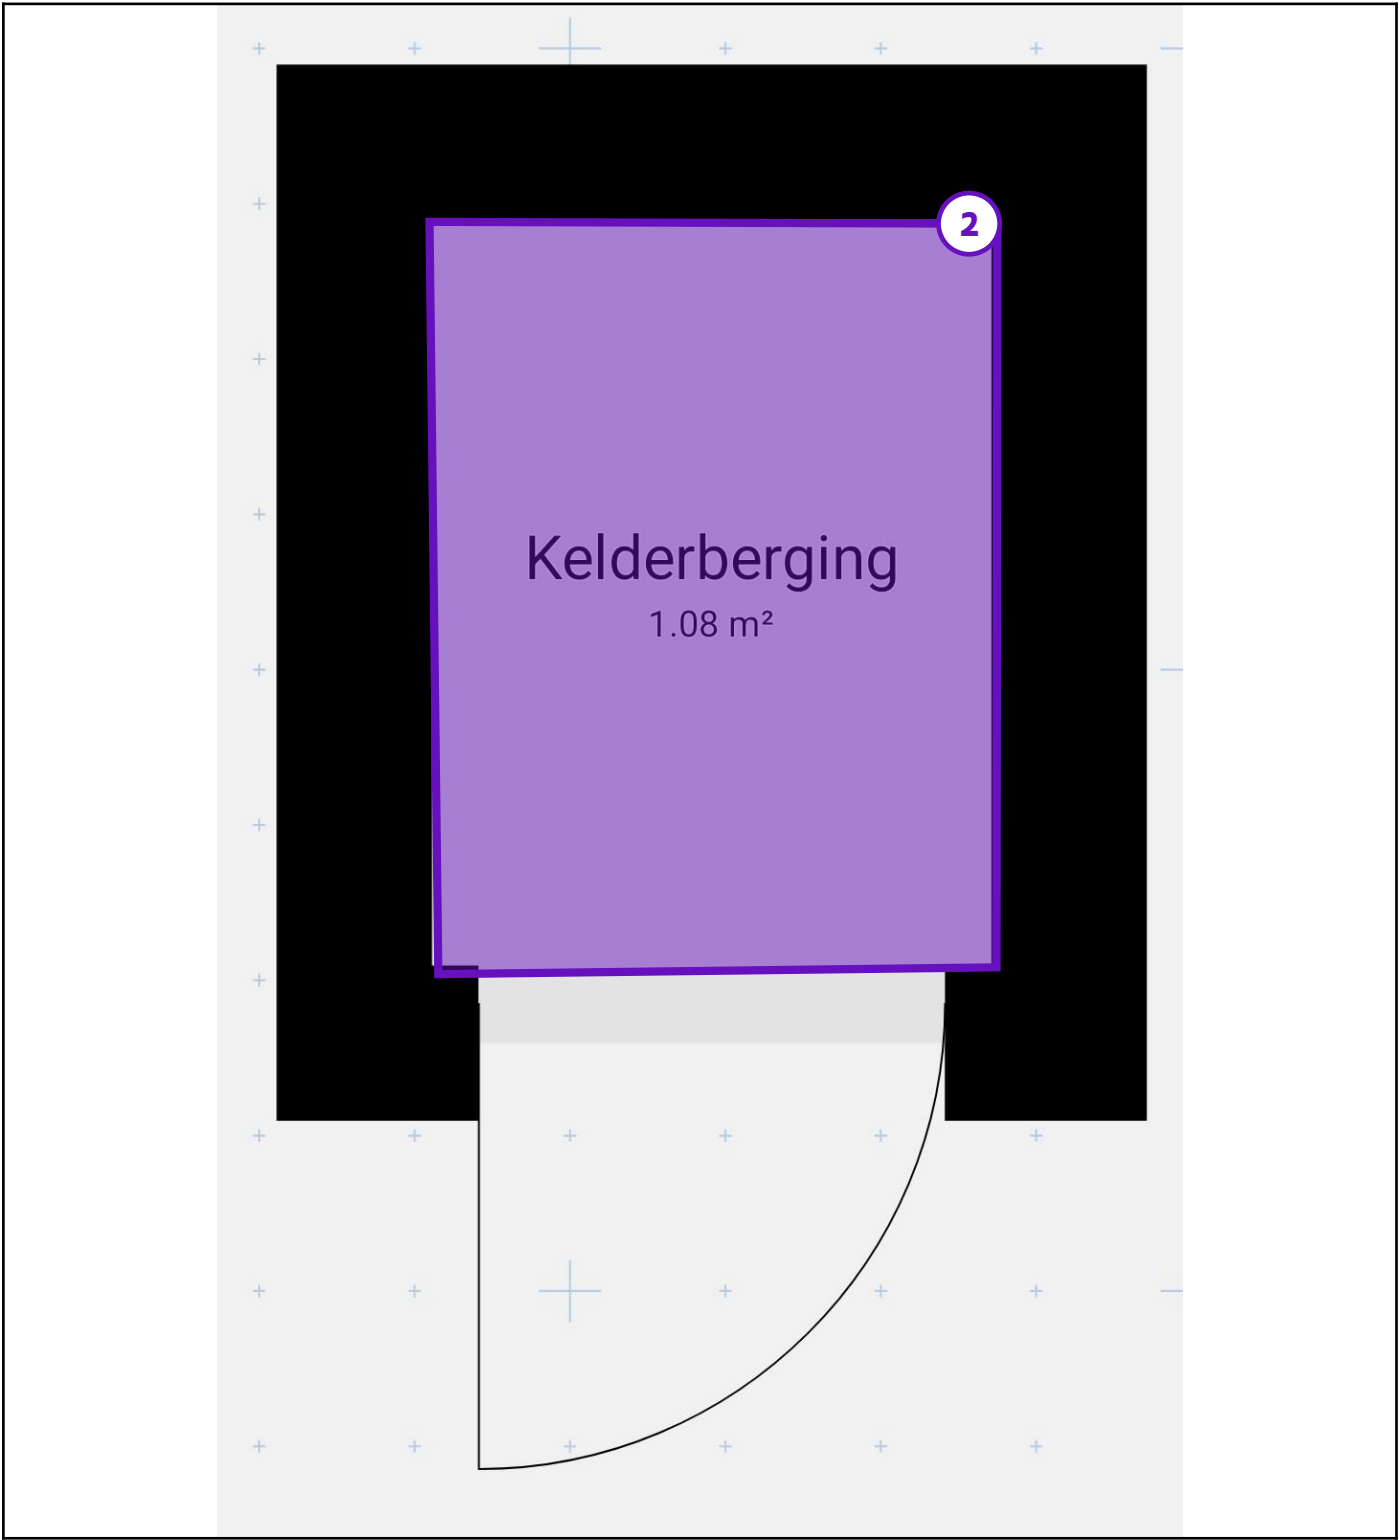
# Plan 1.4: Kelderberging 42

| Beschrijving | Type | Actie |
|---|---|---|
| 2. Materiaal in opslag kelderberging | Beperking | - |

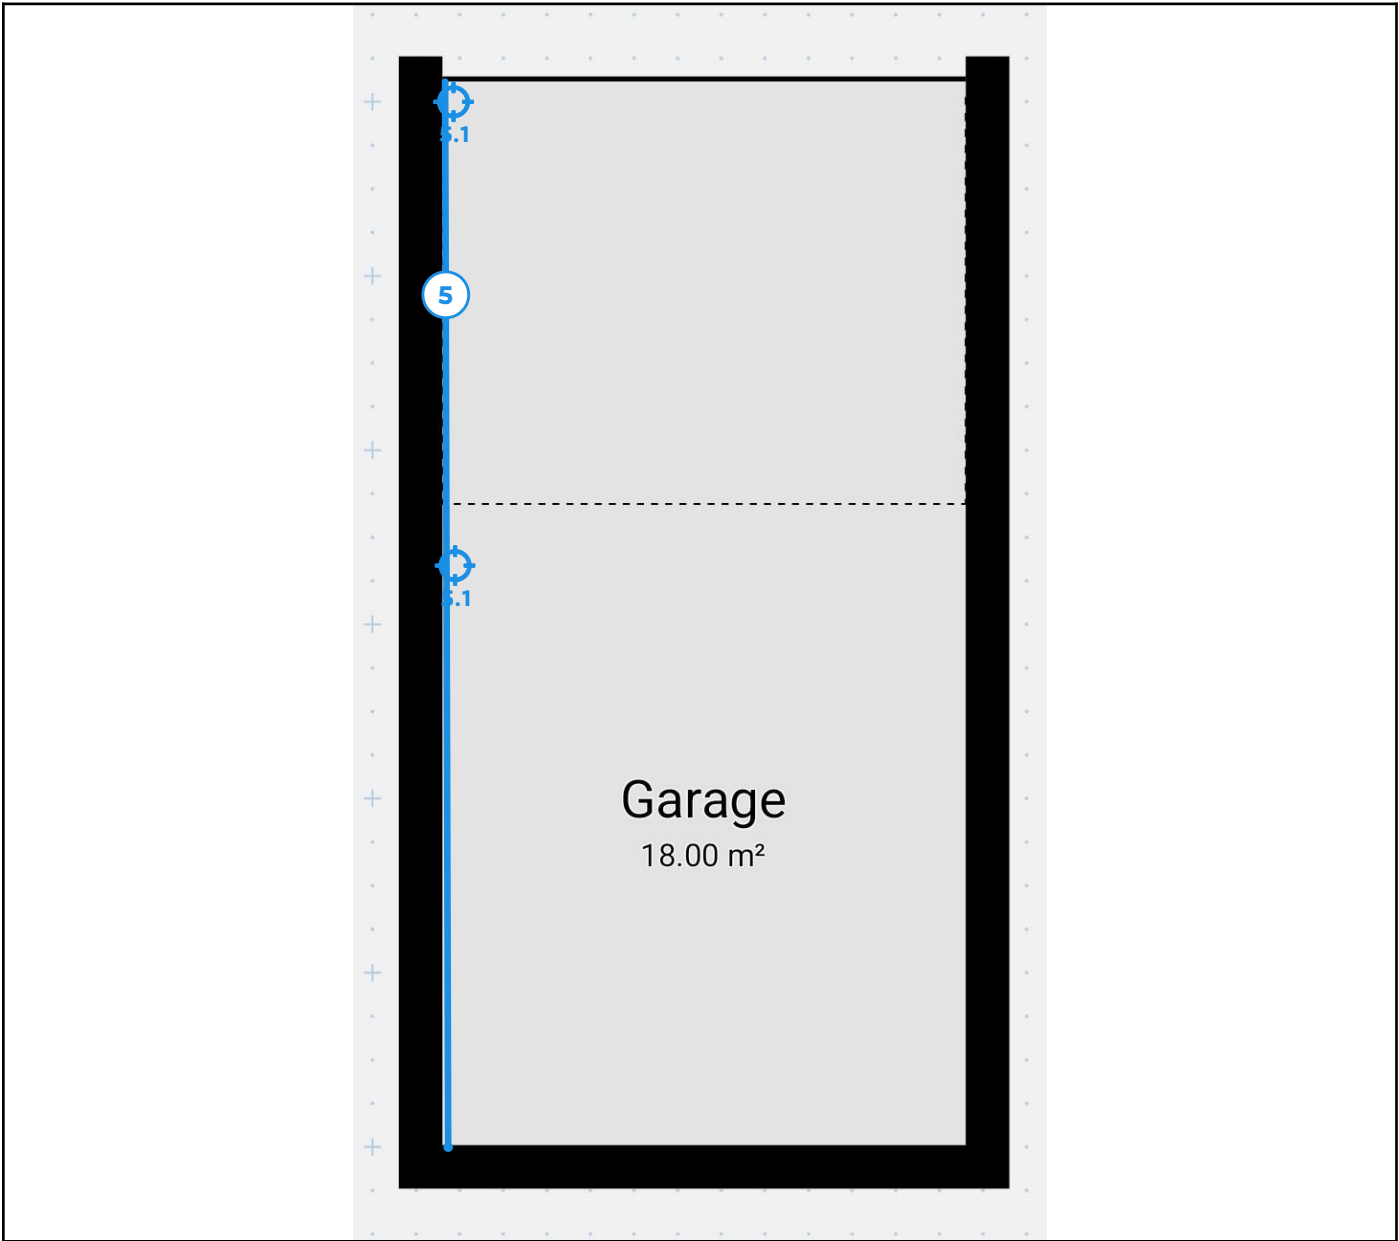
# Plan 1.5: Garagebox 19

| Beschrijving | Type | Actie |
|---|---|---|
| 1. Bakeliet elektrische installaties garagebox | Asbestmateriaal | Zorgvuldig beheren |
