# Asbestinventarisatattest

Oudekerkstraat 67/001, 2018 Antwerpen

Attestnummer : 20260811-000290.000

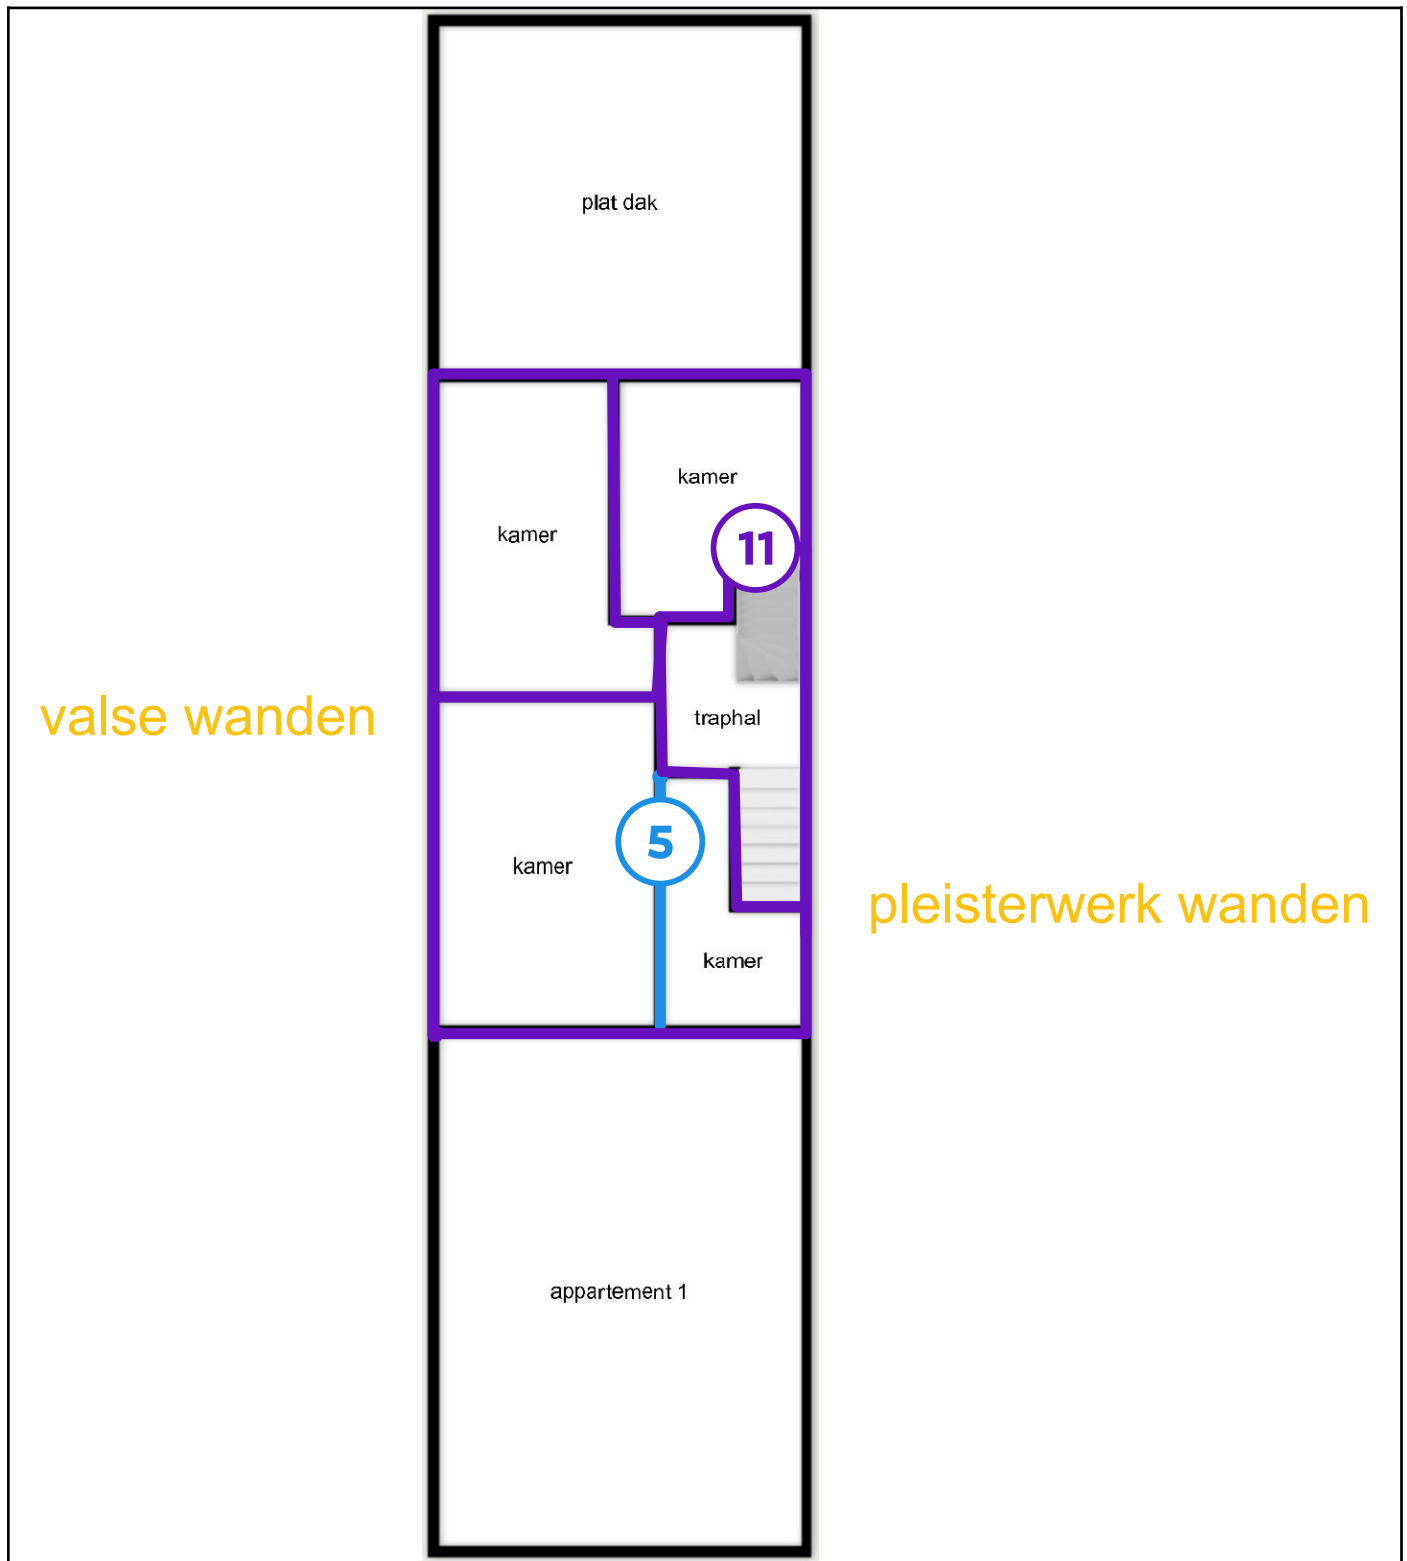
## Plan 1.2: V+1 pleisterwerk wanden + valse wanden

| 11. V+1 & V+2 valse wanden met (mogelijks) achterliggend pleisterwerk) | Overige ruimte of materiaal | - |

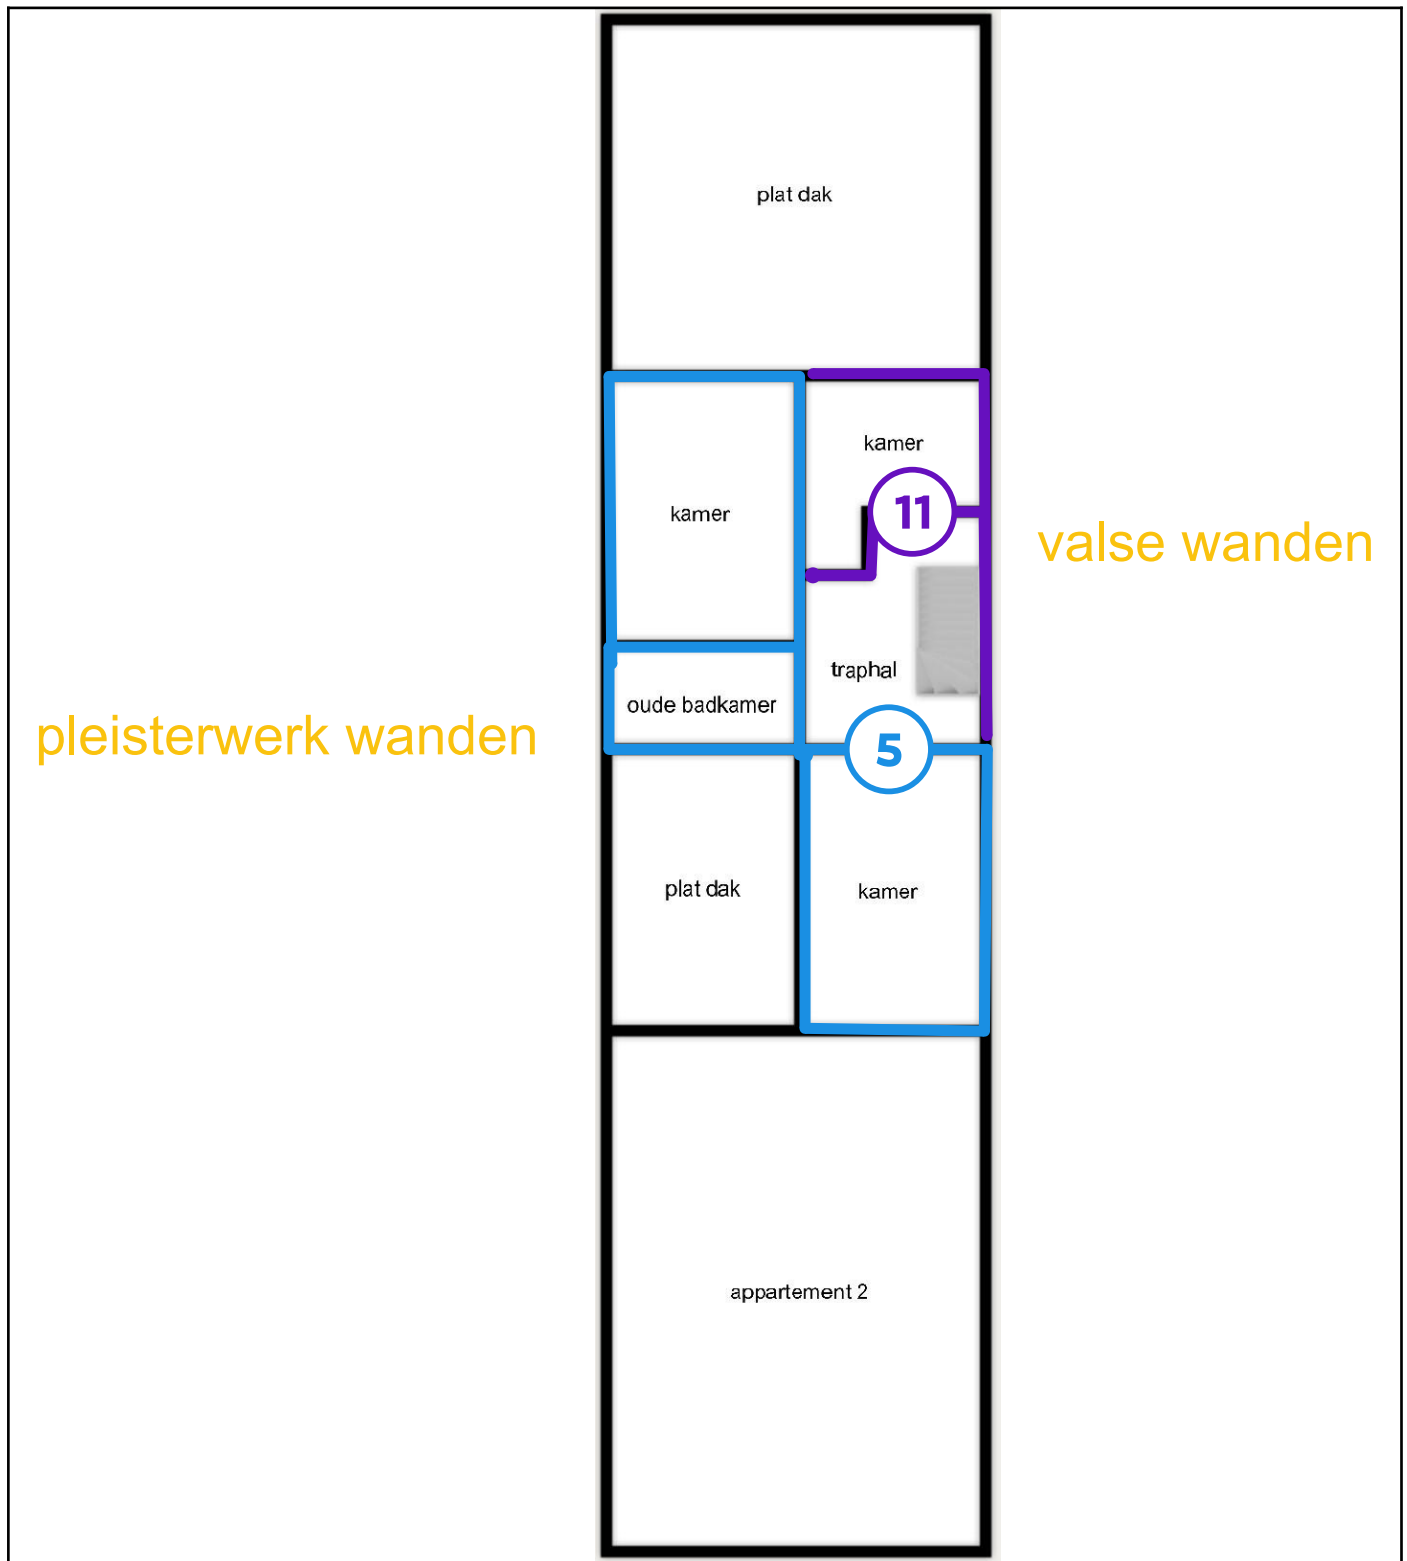
## Plan 1.3: V+2 pleisterwerk wanden + valse wanden

| 11. V+1 & V+2 valse wanden met (mogelijks) achterliggend pleisterwerk) | Overige ruimte of materiaal | - |

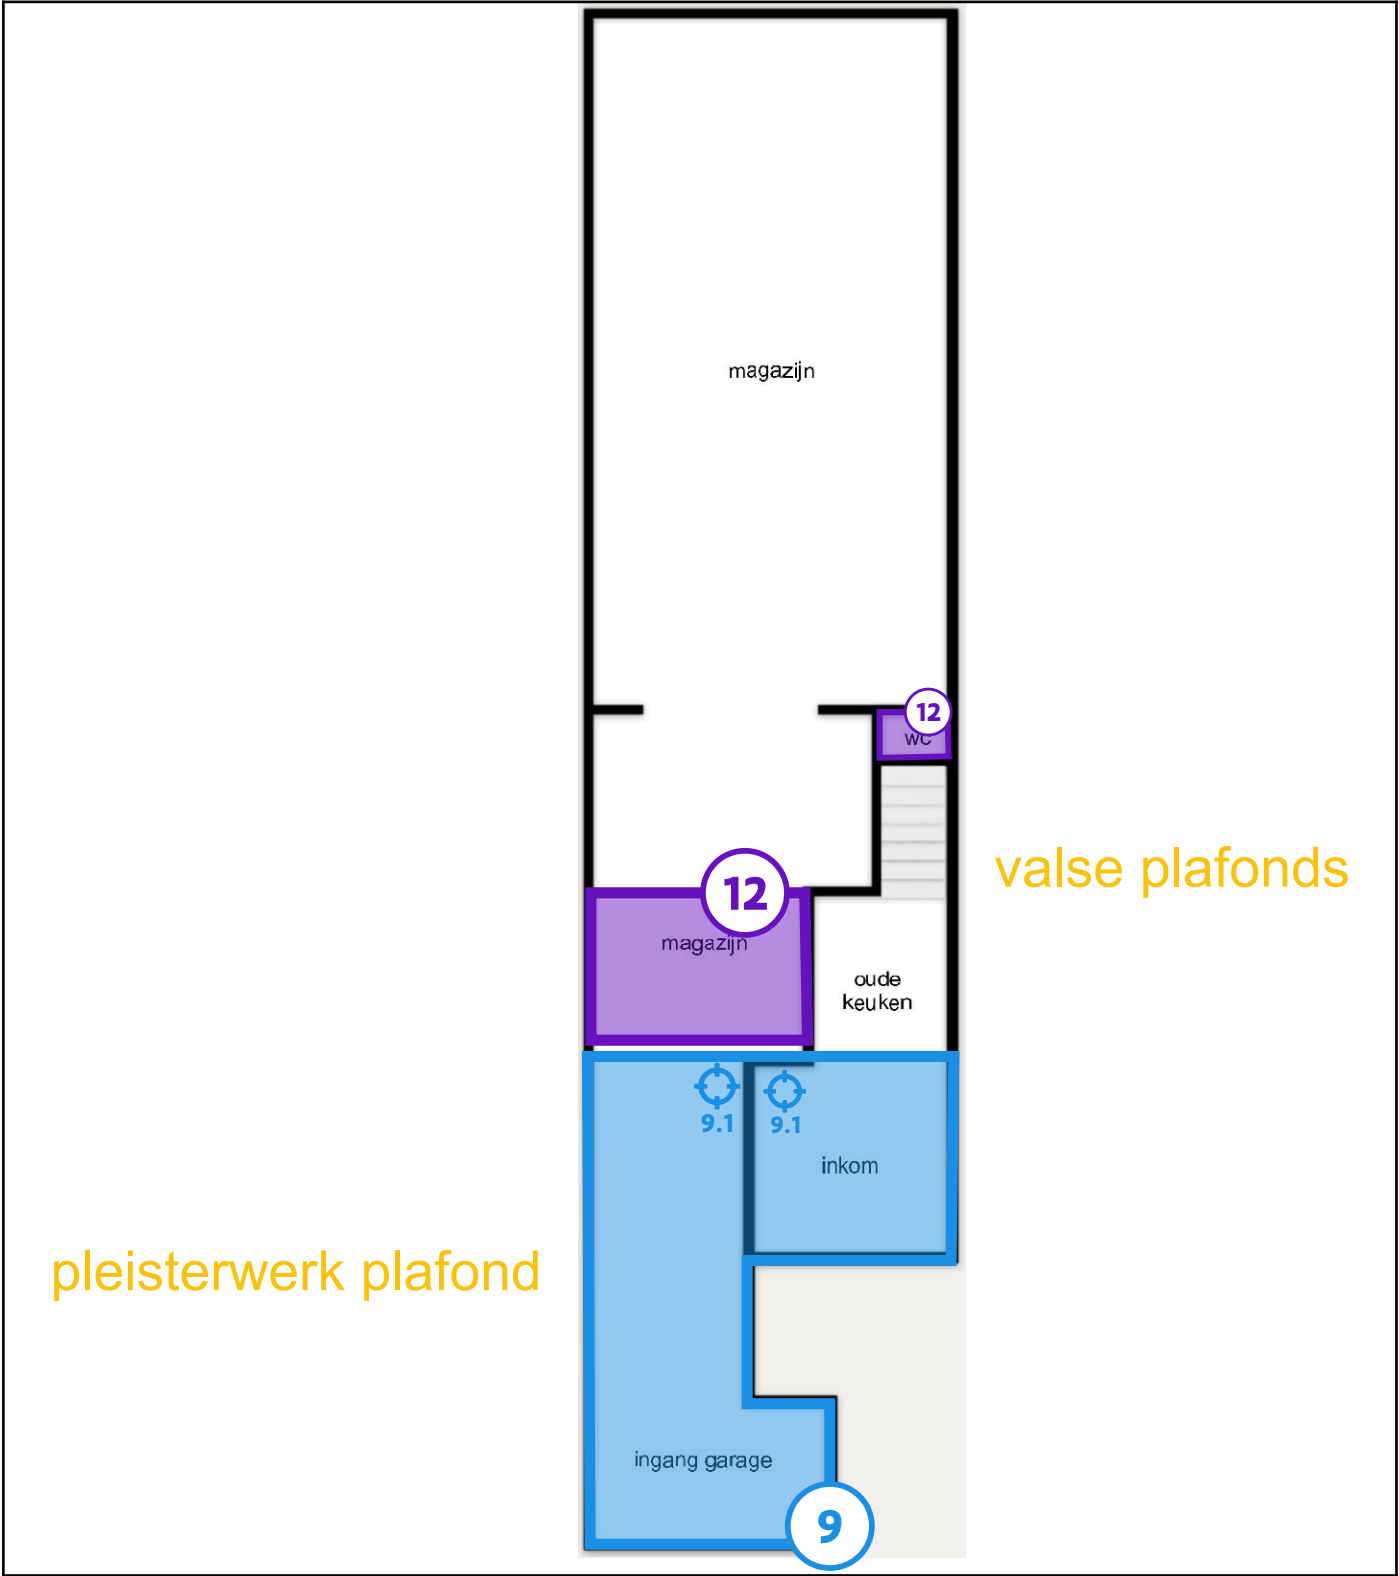
# Plan 1.4: V0 pleisterwerk plafond + valse plafonds

| 12. Valse plafonds | Overige ruimte of materiaal | - |

| Beschrijving | Notitie | Terug te vinden op plannen |
|---|---|---|
| Fiche 12: Valse plafonds | Enkele kamers op de eerste en tweede verdieping zijn afgewerkt met valse plafonds. Achterliggend kan nog oud pleisterwerk aanwezig zijn. Destructief/aanvullend onderzoek kan hierover uitsluitsel geven. | Plan 1.4: V0 pleisterwerk plafond + valse plafonds<br>Plan 1.5: V+1 valse plafonds<br>Plan 1.6: V+2 valse plafonds |

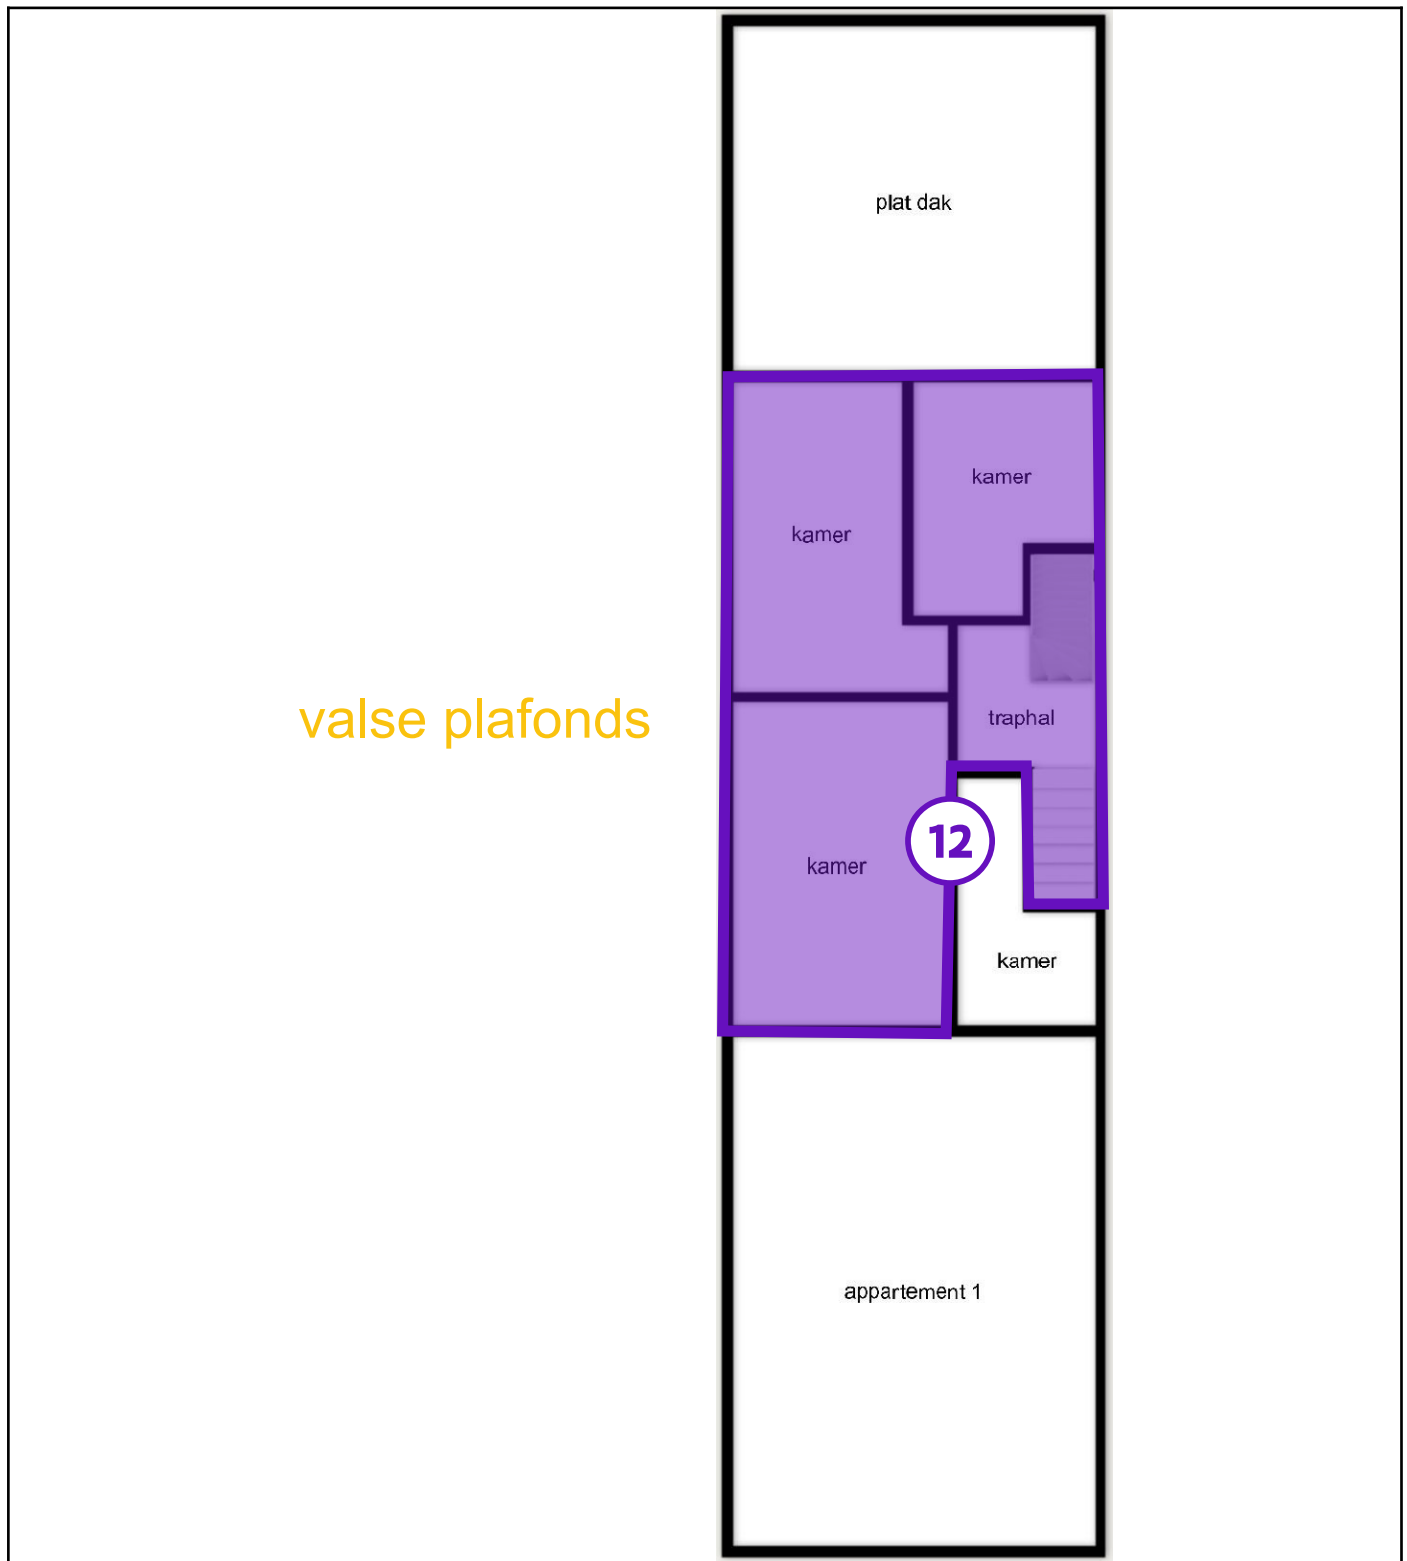
## Plan 1.5: V+1 valse plafonds

| Beschrijving | Type | Actie |
|---|---|---|
| 12. Valse plafonds | Overige ruimte of materiaal | - |

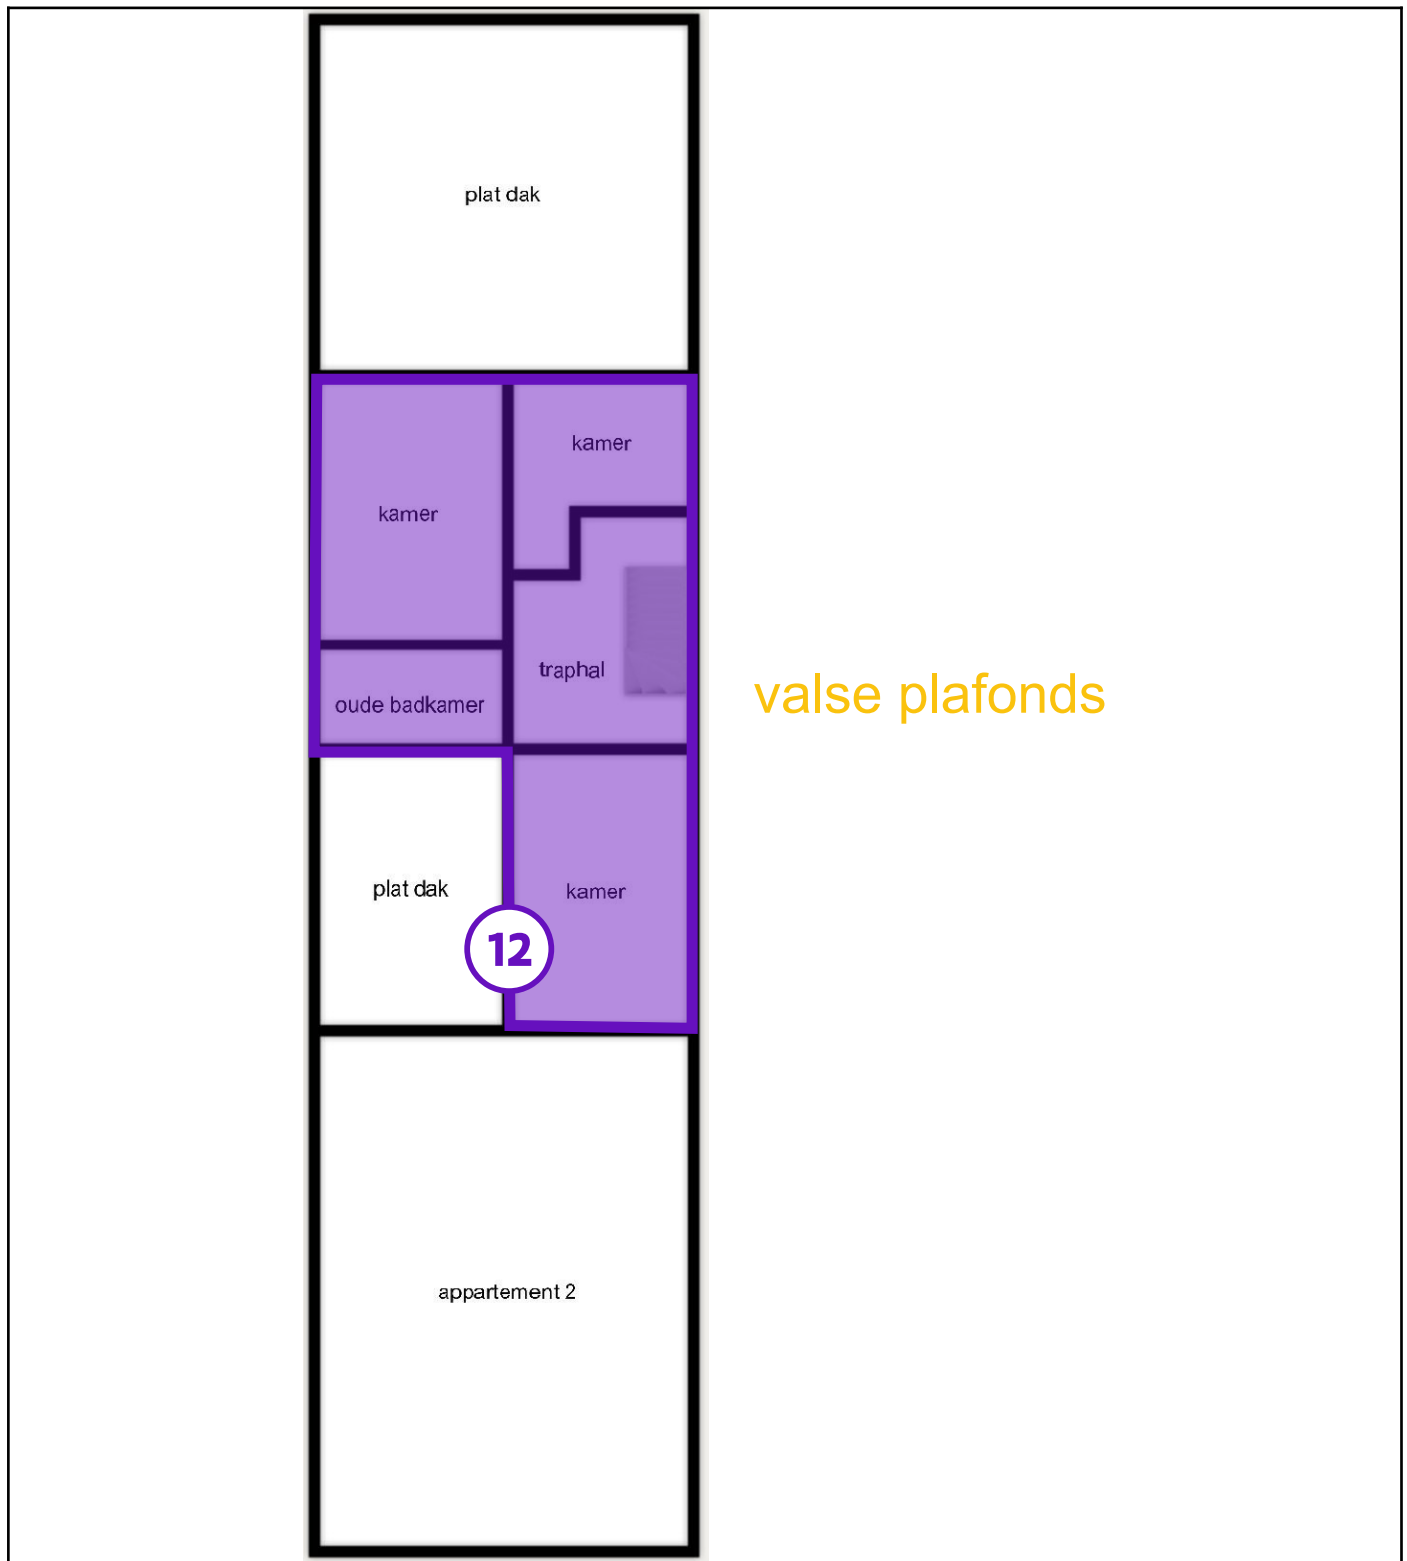
## Plan 1.6: V+2 valse plafonds

| Beschrijving | Type | Actie |
|---|---|---|
| 12. Valse plafonds | Overige ruimte of materiaal | - |
