# Asbestinventarisatetest

Wilgenlaan 6, 2630 Aartselaar

Attestnummer : 20250130-000068.001

Uitgegeven op : 01.02.2025

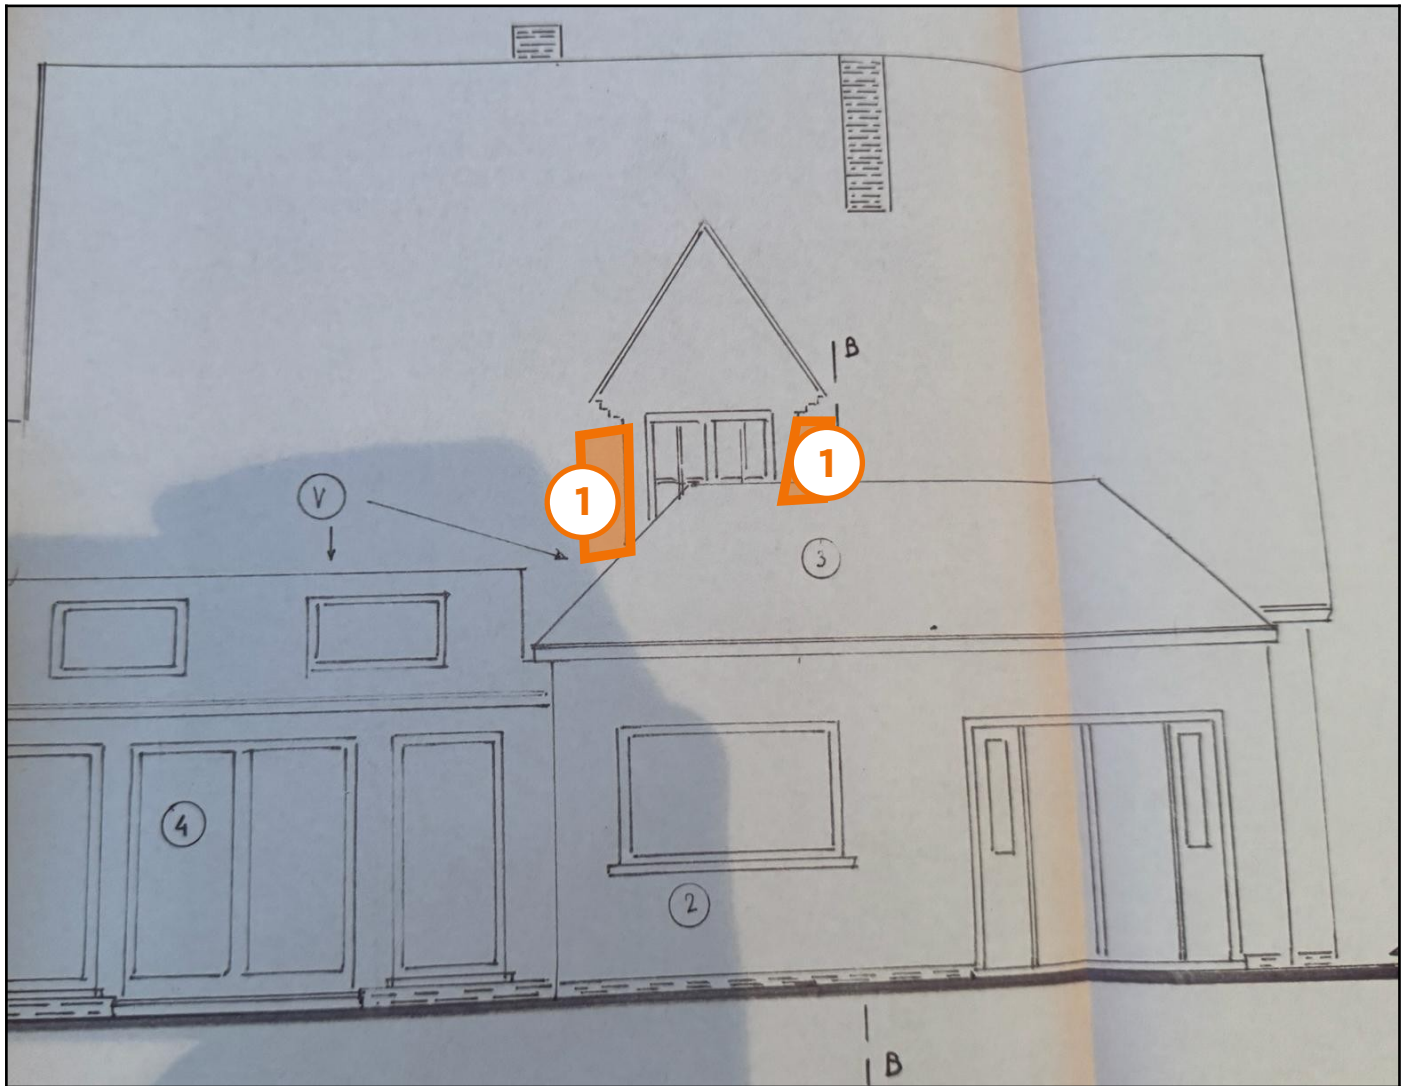
## Plan 1.4: Achteraanzicht woning

| Beschrijving | Type | Actie |
|---|---|---|
| 1. Asbestverdachte leien (zonder staalname) | Asbestmateriaal | Verwijderen |

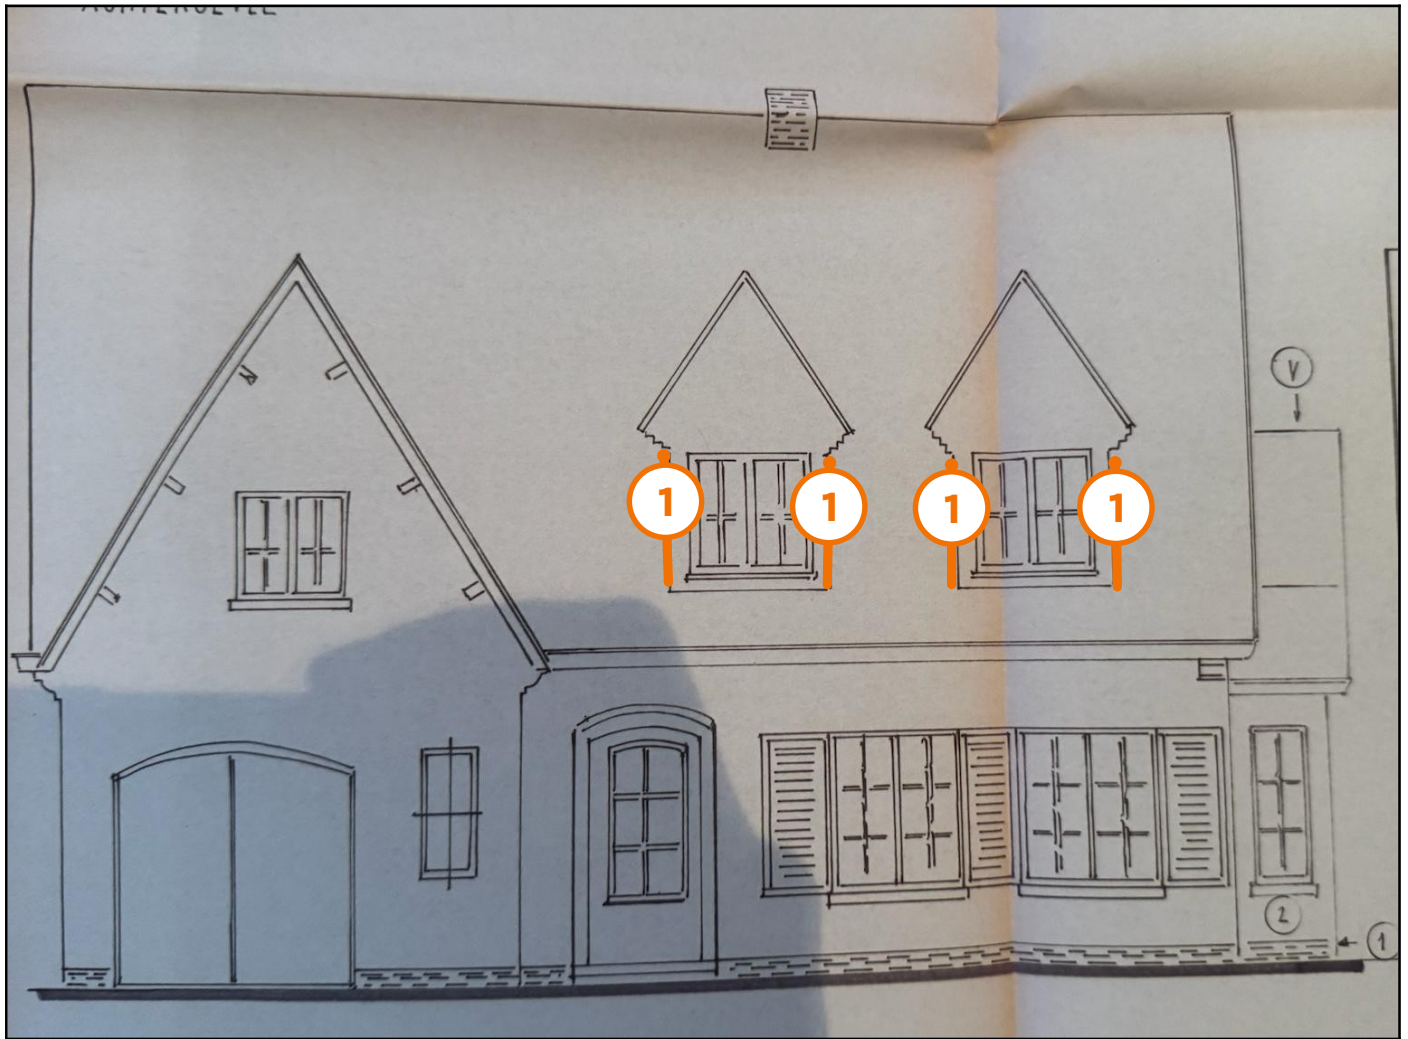
## Plan 1.5: Voorraanzicht woning

| Beschrijving | Type | Actie |
|---|---|---|
| 1. Asbestverdachte leien (zonder staalname) | Asbestmateriaal | <a href="#">Verwijderen</a> |

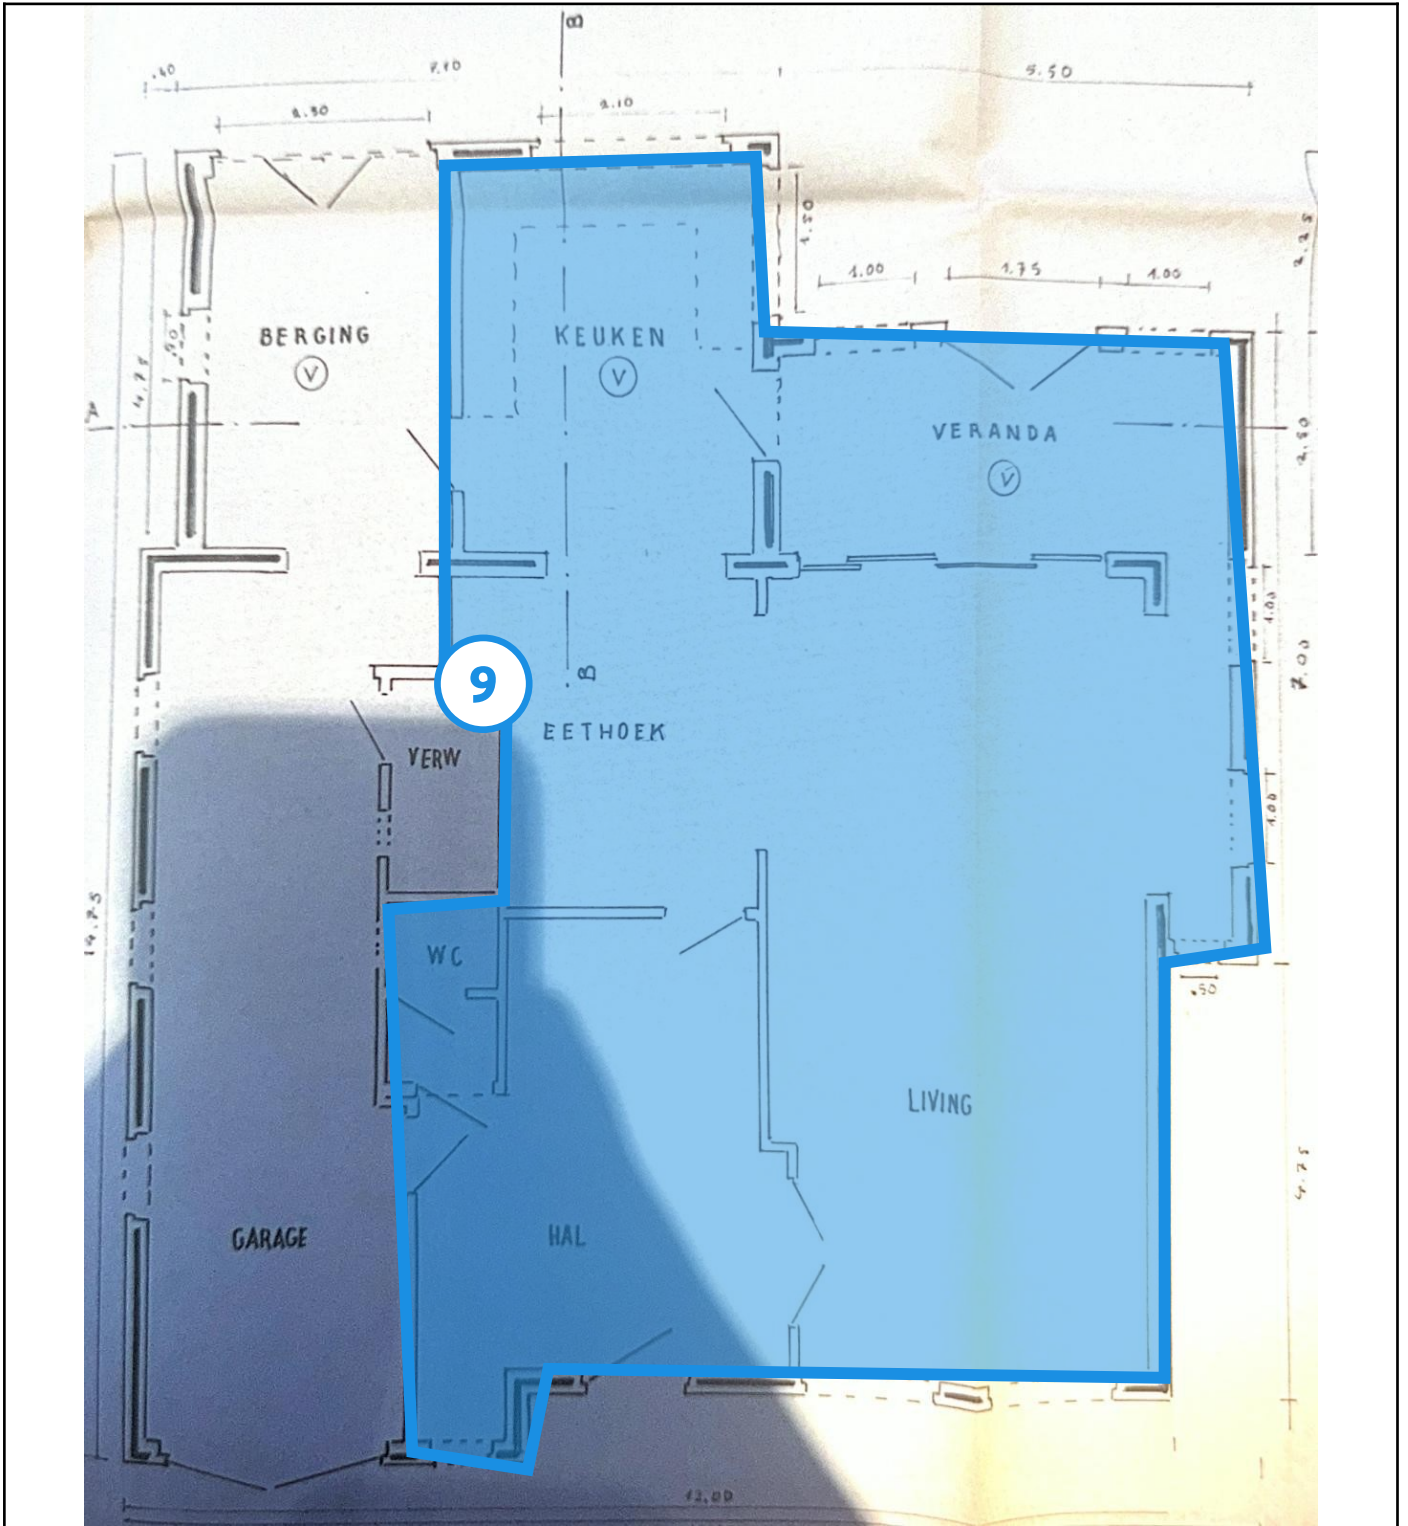
## Plan 1.6: Pleister plafond gelijkvloers

| Beschrijving | Type | Actie |
|---|---|---|
| 9. Pleisterwerk plafonds | Geen asbest | - |

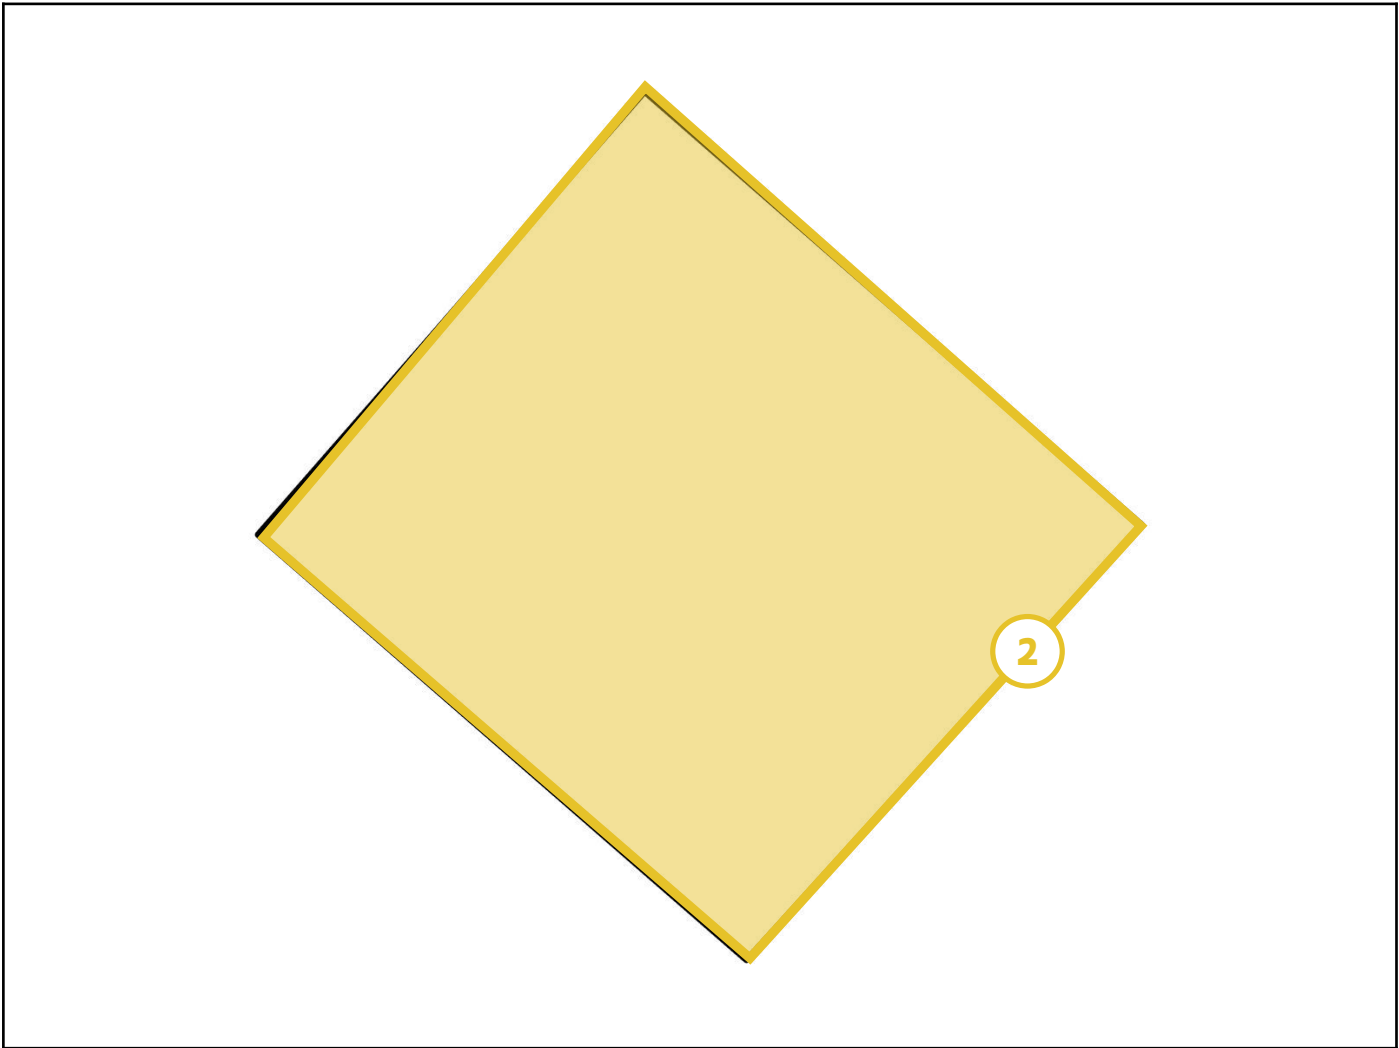
## Plan 2.1: Tuinhuis plan

| Beschrijving | Type | Actie |
|---|---|---|
| 2. Roofing shingles | Asbestmateriaal | Zorgvuldig beheren |

| Opmerking | Door de overwoekerende vegetatie en kans op lekschade werd er geen staalname uitgevoerd. Deze oppervlakte, volumes en gewichten zijn niet gemeten, maar geschat op basis van een benadering van de aanwezige roofingshingles ( de opgegeven hoeveelheden mogen niet gebruikt worden als maatstaf van heffing). |
