# Asbestinventarisatetest

Rodekruislaan 6/61, 2600 Antwerpen

Attestnummer : **20260901-000074.000**

Uitgegeven op : **01.09.2026**

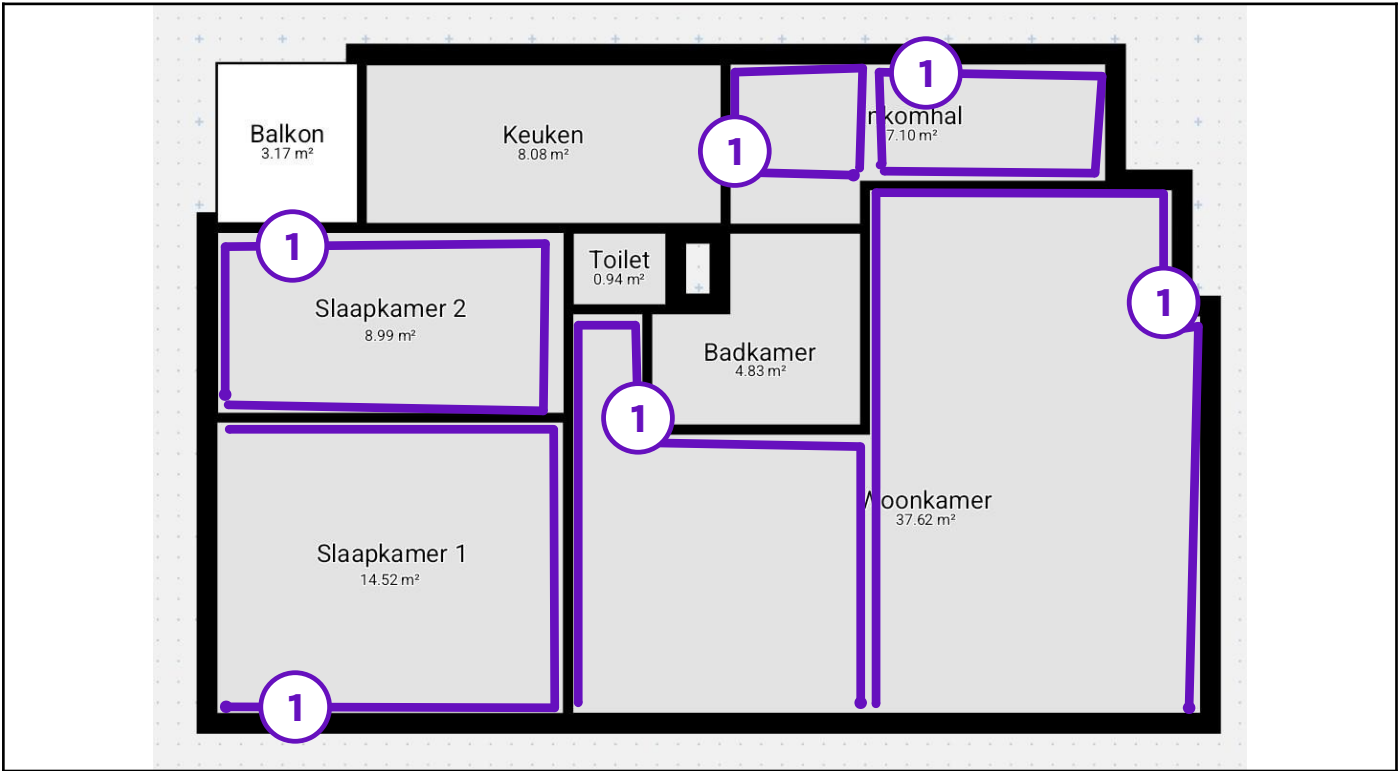
# Plan 1.1: Appartement bus 61

| Beschrijving | Type | Actie |
|---|---|---|
| 1. Kroonlijsten appartement | Advies | - |

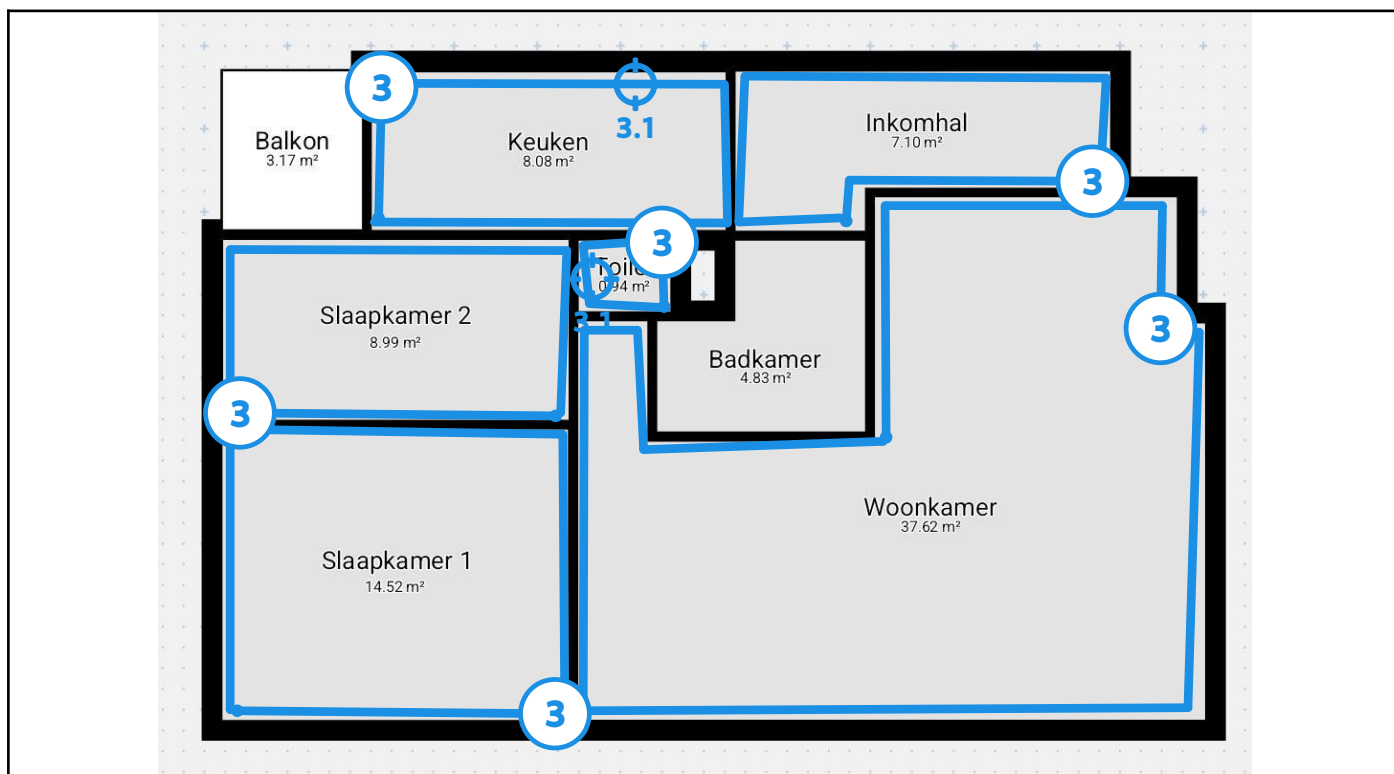
## Plan 1.2: Appartement bus 61

| Beschrijving | Type | Actie |
|---|---|---|
| 3.1 Code: 1.1 | Mengmonster | - |

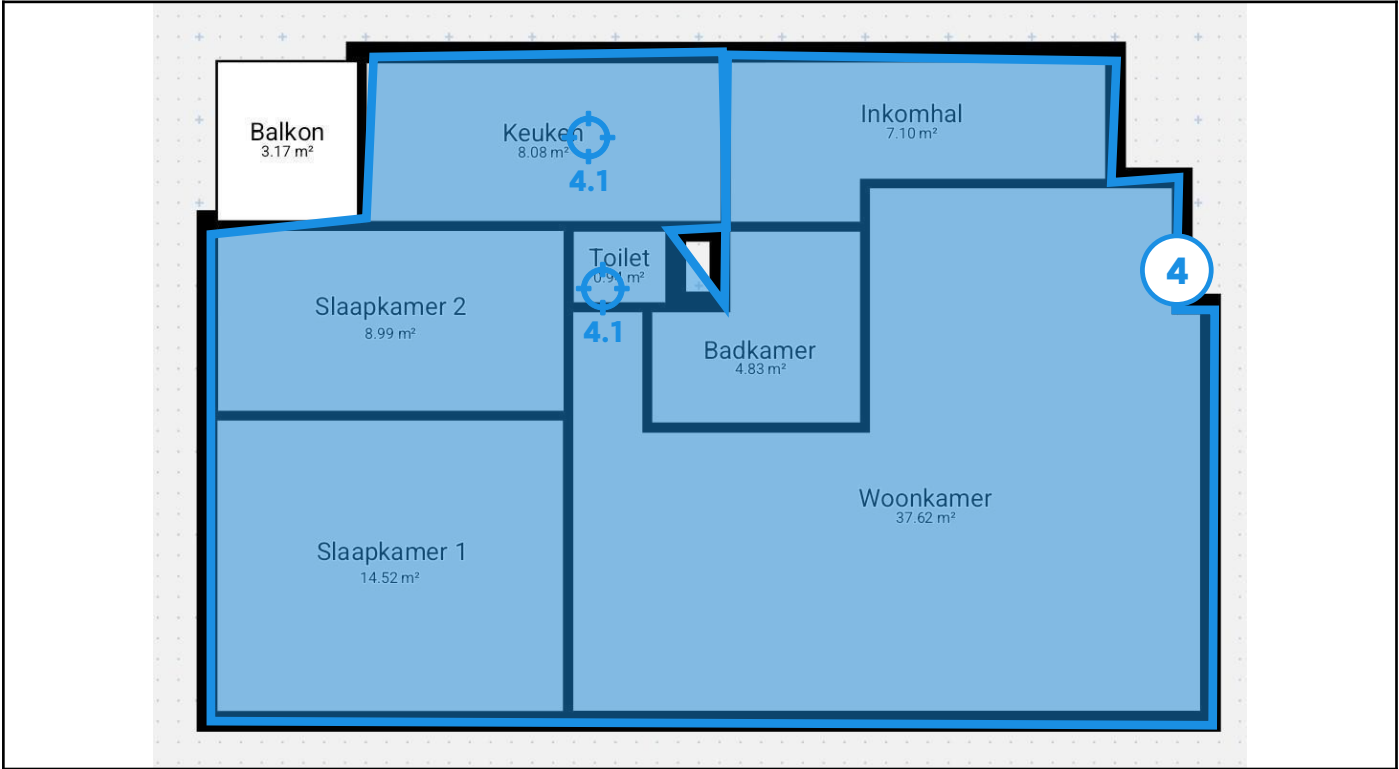
# Plan 1.3: Appartement bus 61

| Beschrijving | Type | Actie |
|---|---|---|
| 4.1 Code: 2.1 | Mengmonster | - |

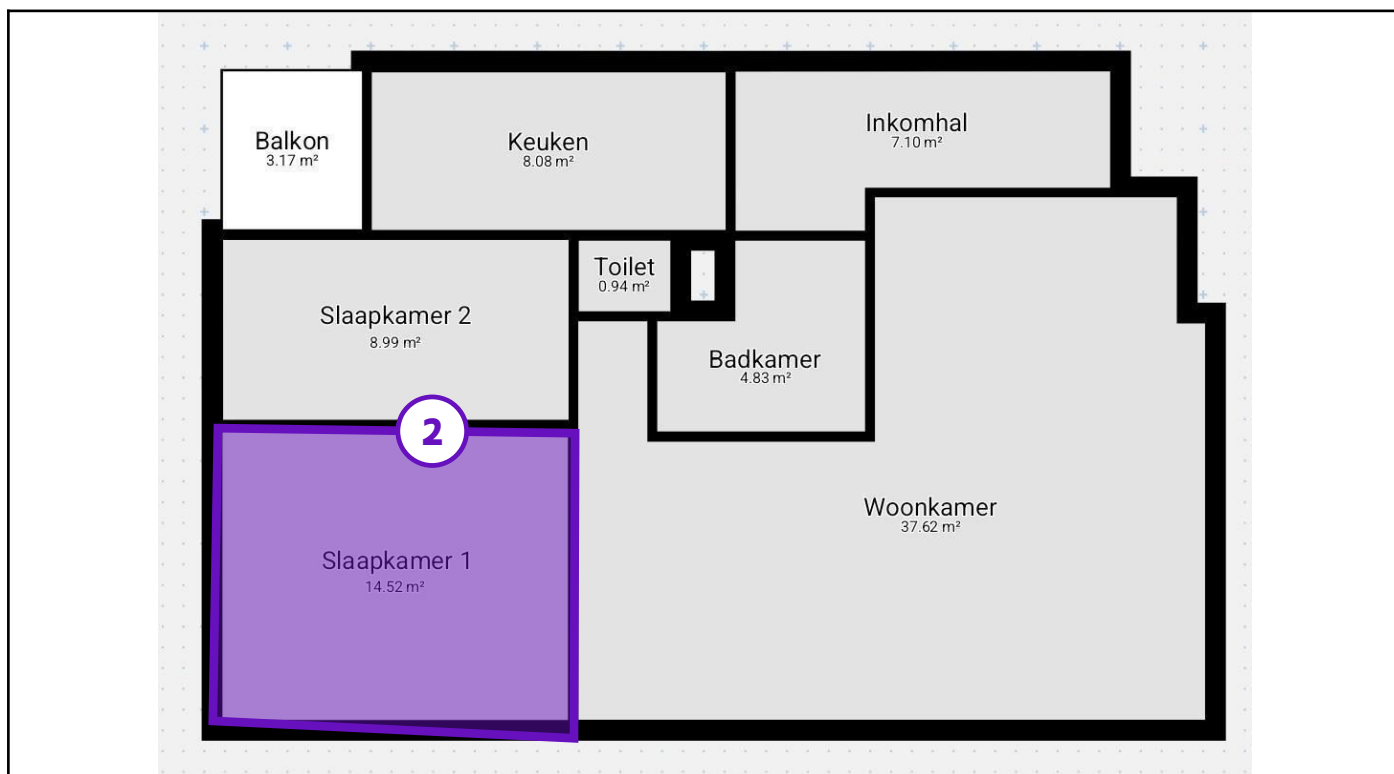
## Plan 1.4: Appartement bus 61

| Beschrijving | Type | Actie |
|---|---|---|
| 2. Laminaat slaapkamer 1 | Advies | - |
