# Asbestinventarisatetest

Schuttershofstraat 15/0101, 2550 Kontich

Attestnummer : 20260813-000330.000

Uitgegeven op : 13.08.2026

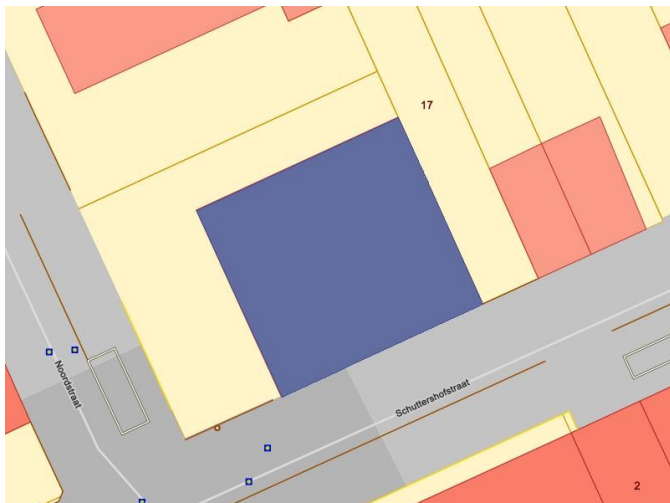
## Zone 1: Appartementsgebouw

Tijdens de inspectie vastgesteld:

### **2 Asbestmaterialen**

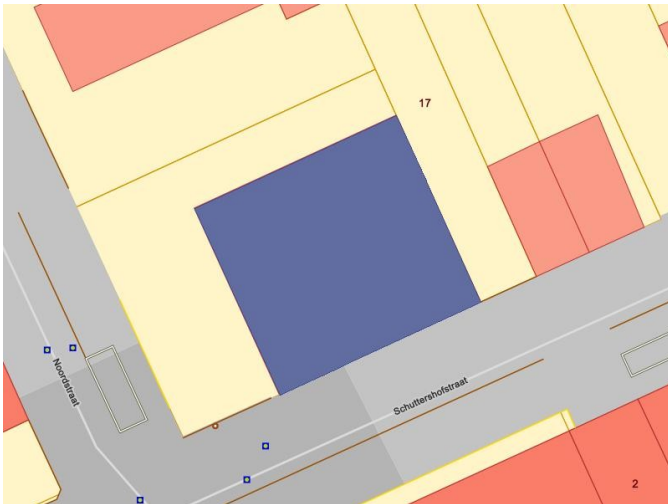
## Zone 2: Overig gebied

Tijdens de inspectie vastgesteld:

- 0 Asbestmaterialen
- 0 Beperkingen
- 0 Roerende goederen
- 0 Puin, steenslag, (water)bodem
- 0 Adviezen
- 0 Geen asbest
- 0 Afdruipzones/afvloeizones
