# Asbestinventarisatetest

Fruithoflaan 118/0311, 2600 Antwerpen

Attestnummer : **20260909-000354.000**

Uitgegeven op : **09.09.2026**

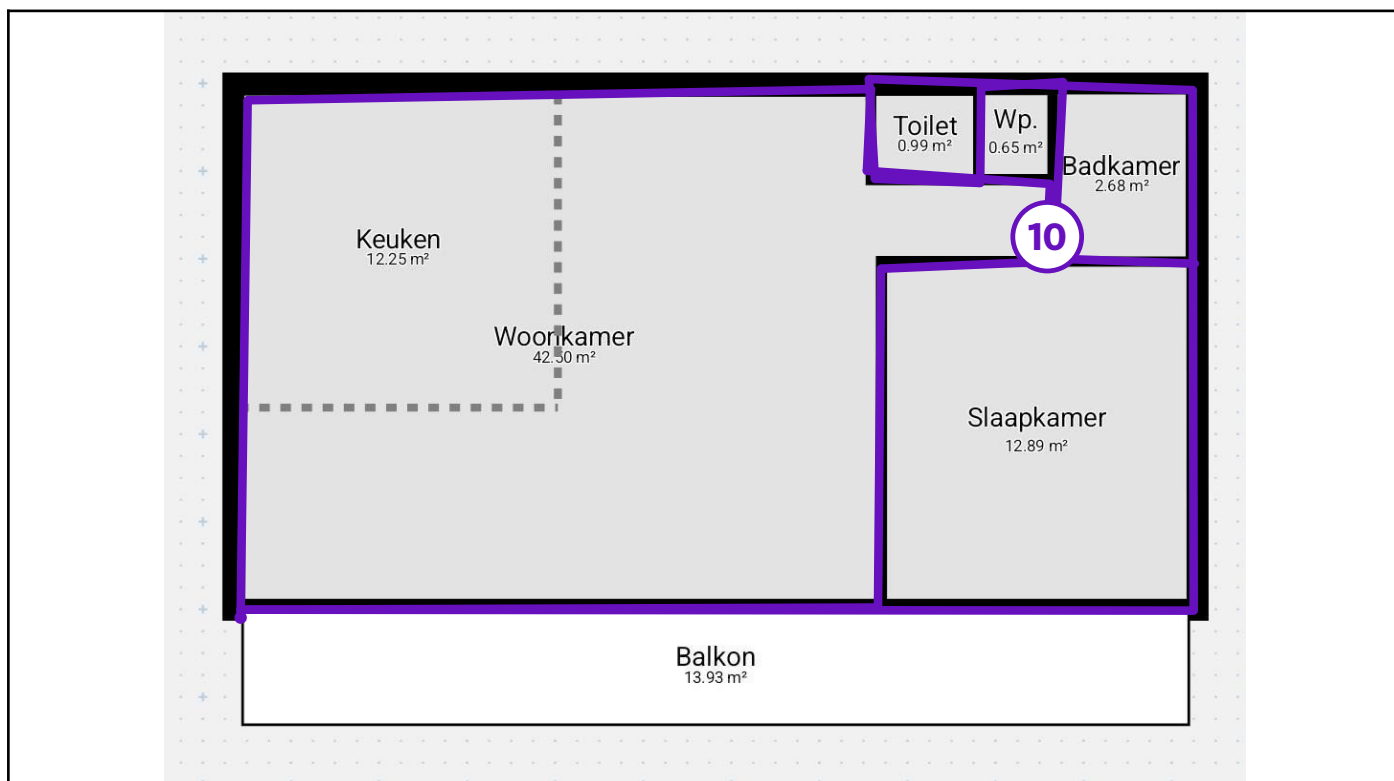
## Plan 1.2: Appartement bus 0311

| Beschrijving | Type | Actie |
|---|---|---|
| 10. Binnenwanden appartement | Overige ruimte of materiaal | - |

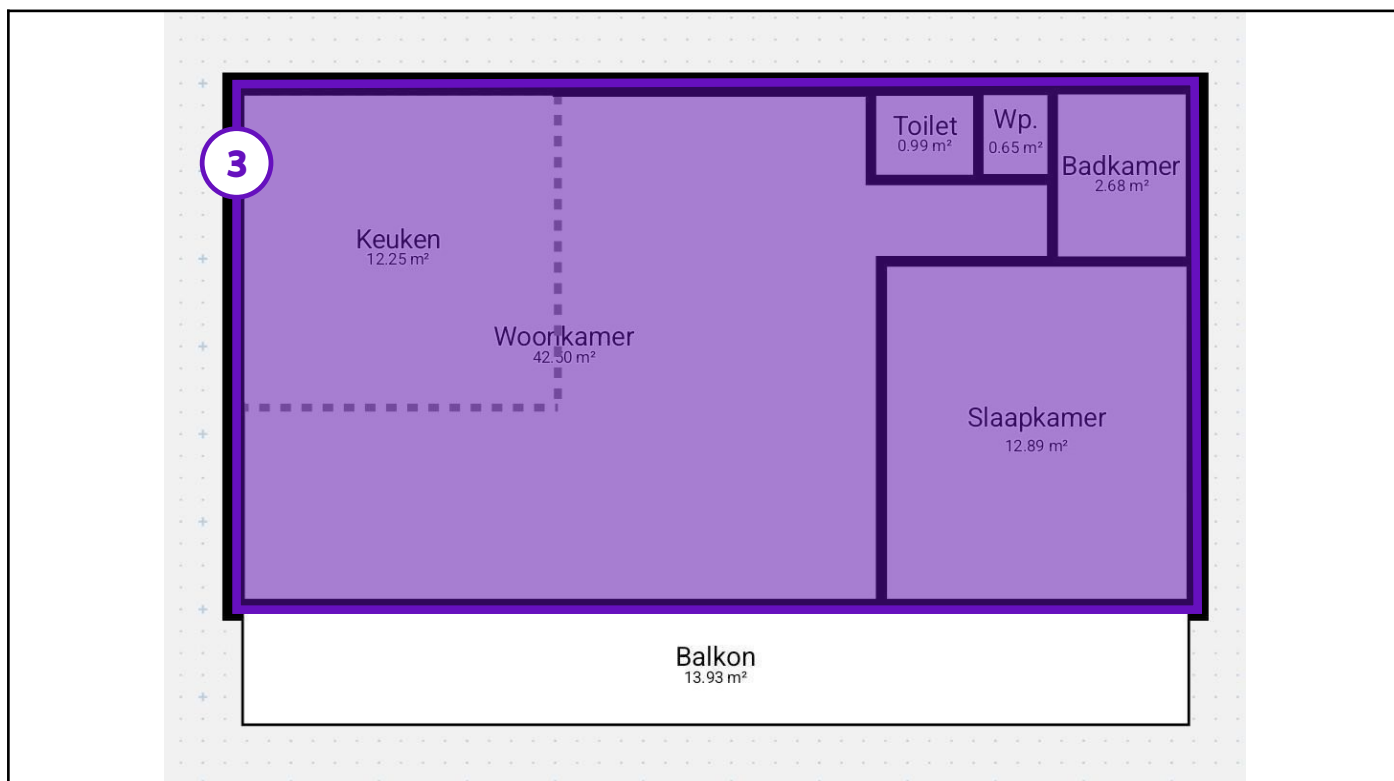
## Plan 1.3: Appartement bus 0311

| Beschrijving | Type | Actie |
|---|---|---|
| 3. Valse plafonds appartement | Overige ruimte of materiaal | - |
