# Asbestinventarisatetest

Fruithoflaan 105/1102, 2600 Antwerpen

# Voorbeeldattest

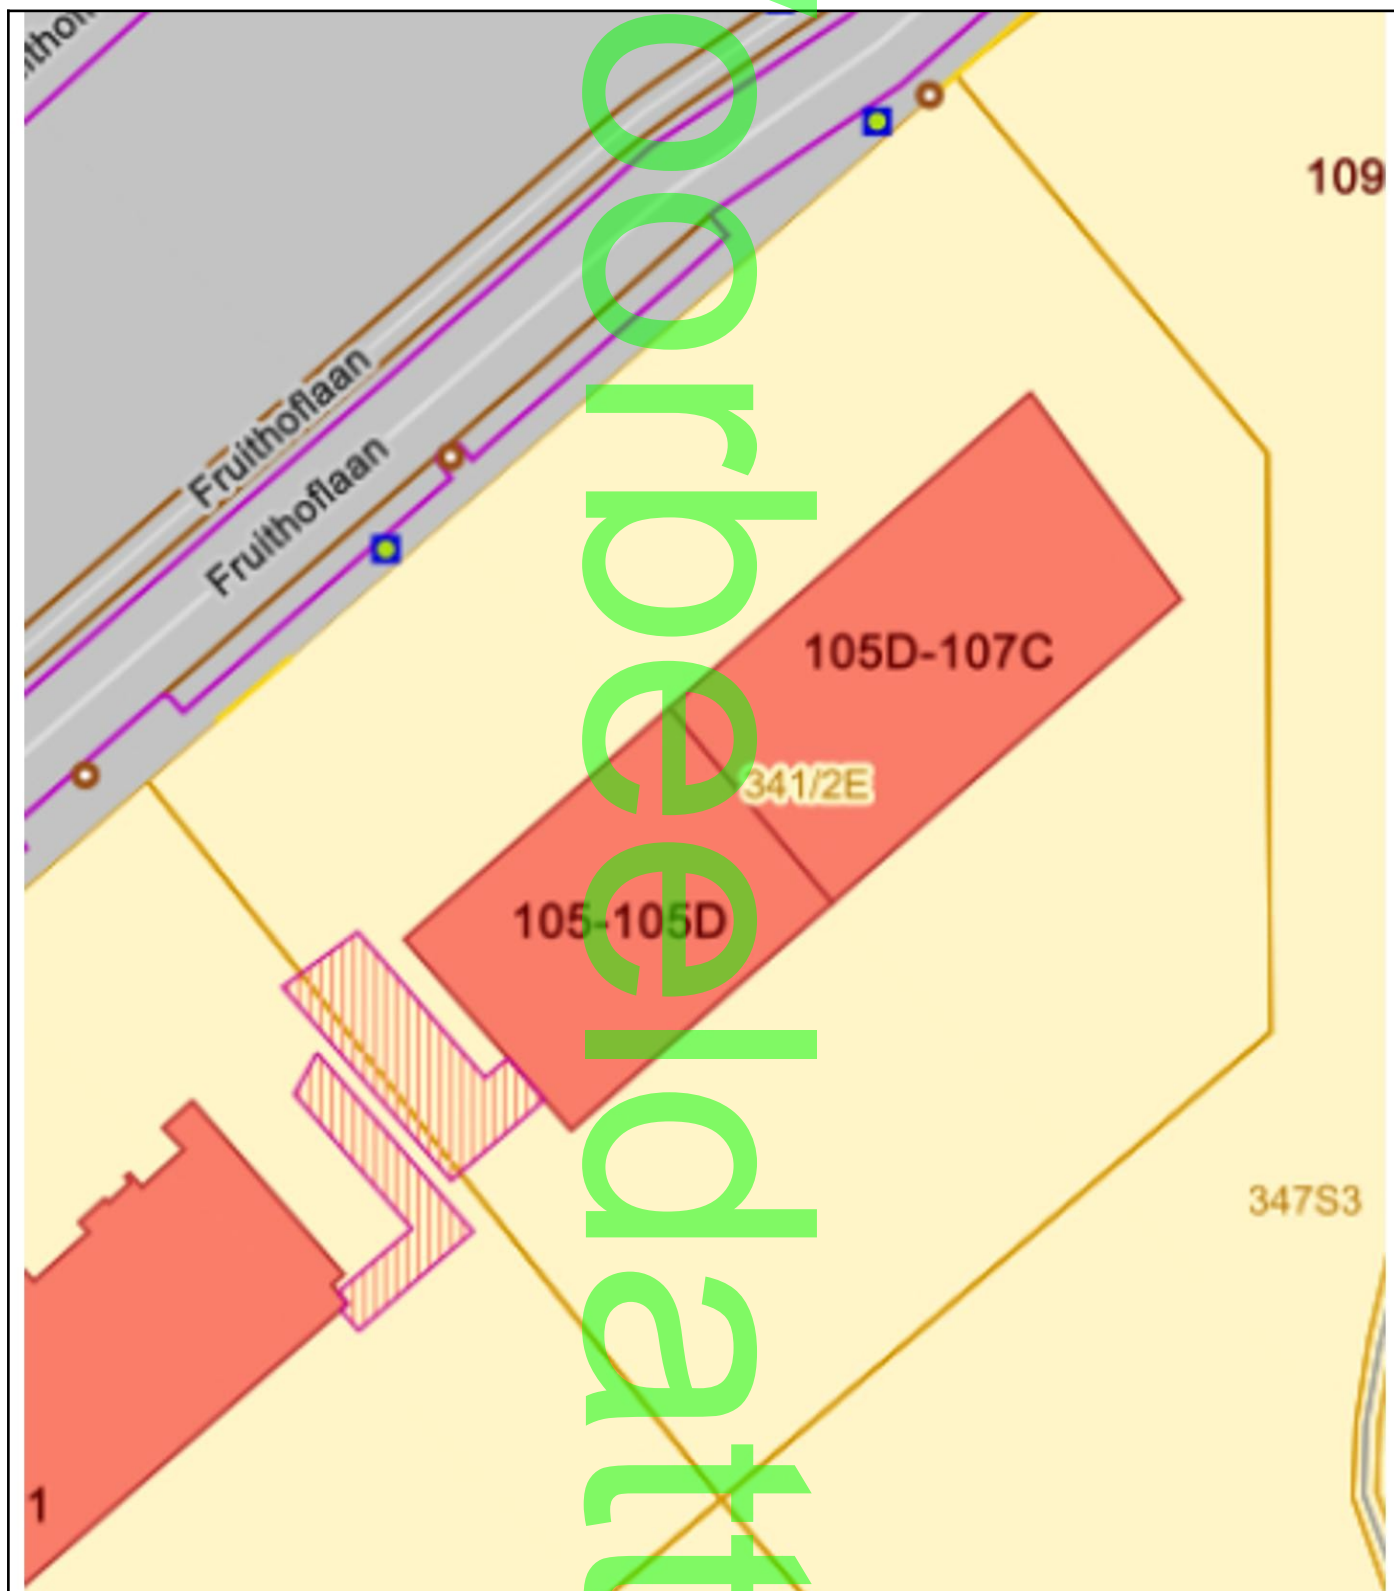
## Plan 2.1: Vaststellingen buiten de constructies

- 0 Asbestmaterialen
- 0 Beperkingen
- 0 Roerende goederen
- 0 Puin, steenslag, (water)bodem
- 0 Adviezen
- 0 Geen asbest
- 0 Afdruipzones/afvloeizones
