# Asbestinventarisatetest

Statielei 42/3, 2640 Mortsel

Attestnummer : **20260622-000421.000**

Uitgegeven op : **22.06.2026**

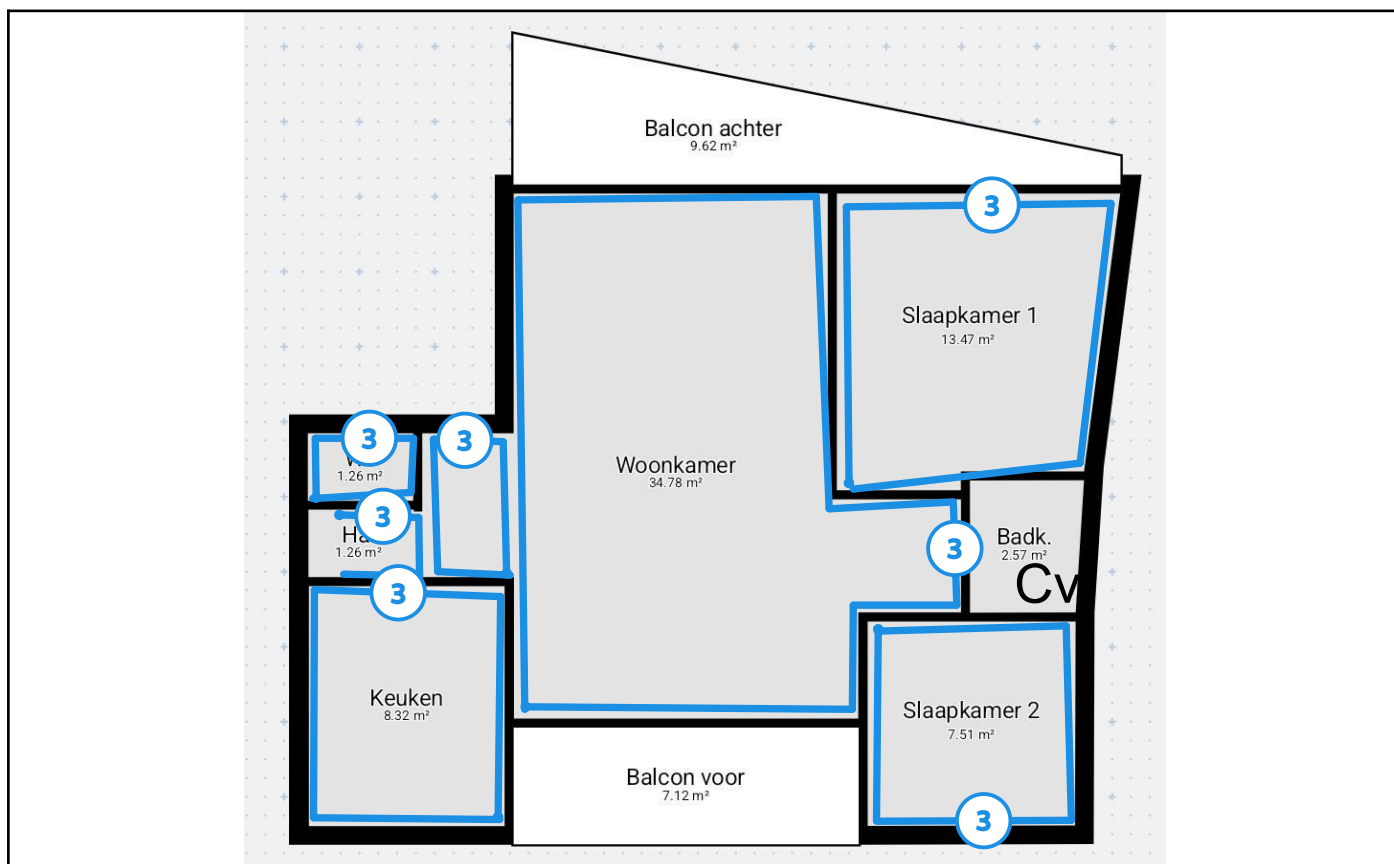
## Plan 1.1: Appartement bus 3

| Beschrijving | Type | Actie |
|---|---|---|
| 3. Pleisterwerk binnenmuren appartement | Geen asbest | - |

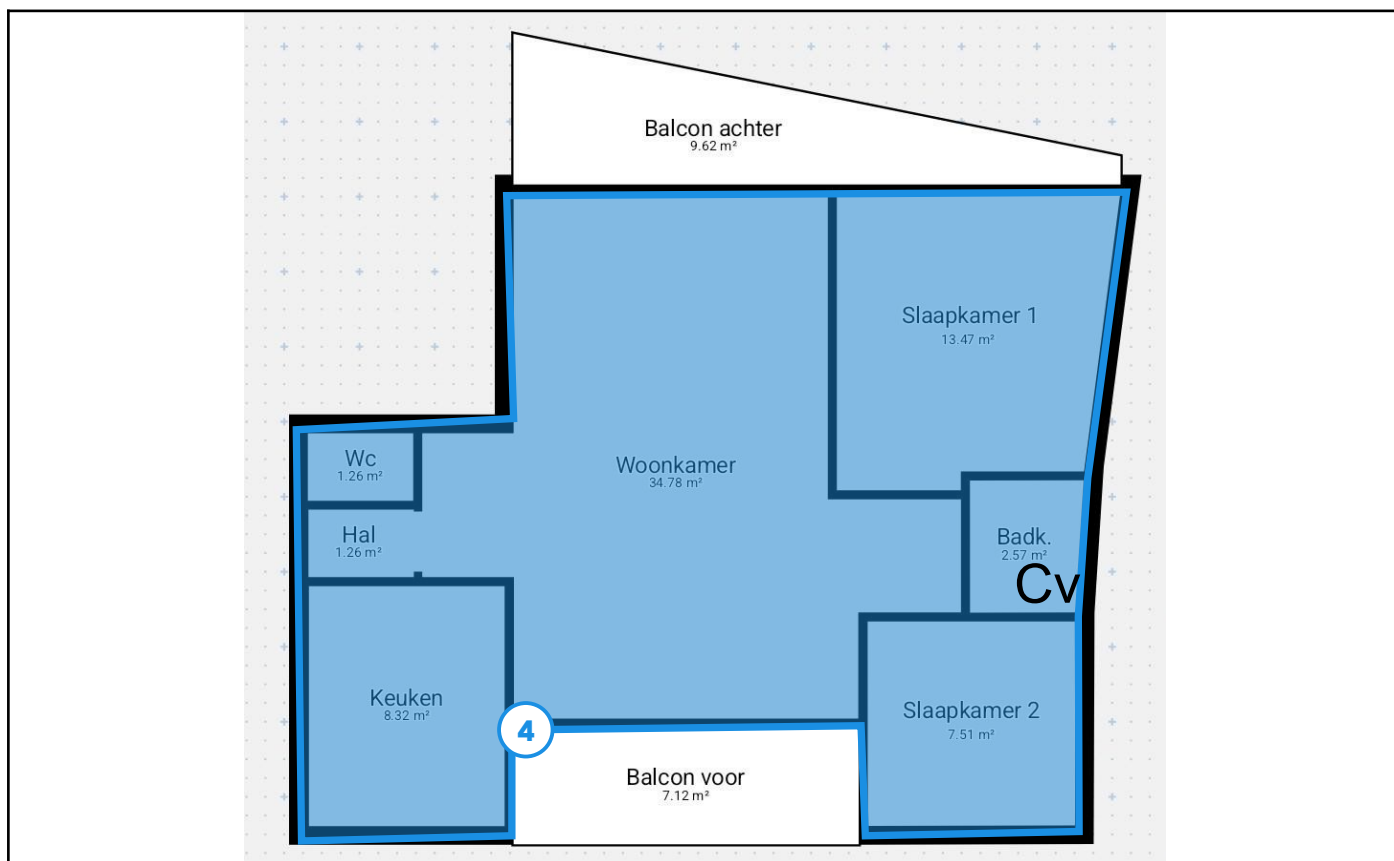
## Plan 1.2: Appartement bus 3

| Beschrijving | Type | Actie |
|---|---|---|
| 4. Pleisterwerk plafonds appartement | Geen asbest | - |

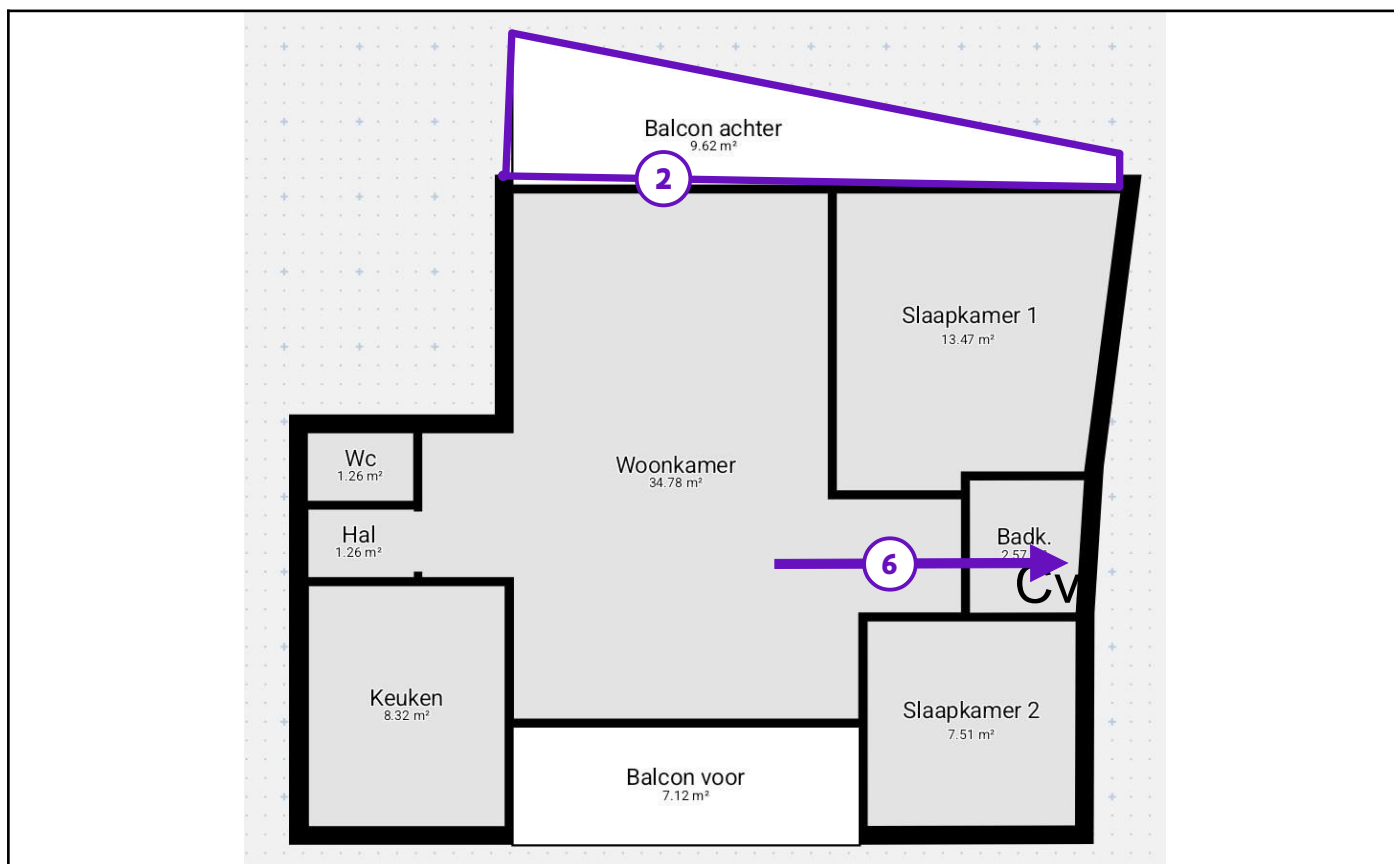
## Plan 1.3: Appartement bus 3

| Beschrijving | Type | Actie |
|---|---|---|
| 6. Stookketel | Overige ruimte of materiaal | - |

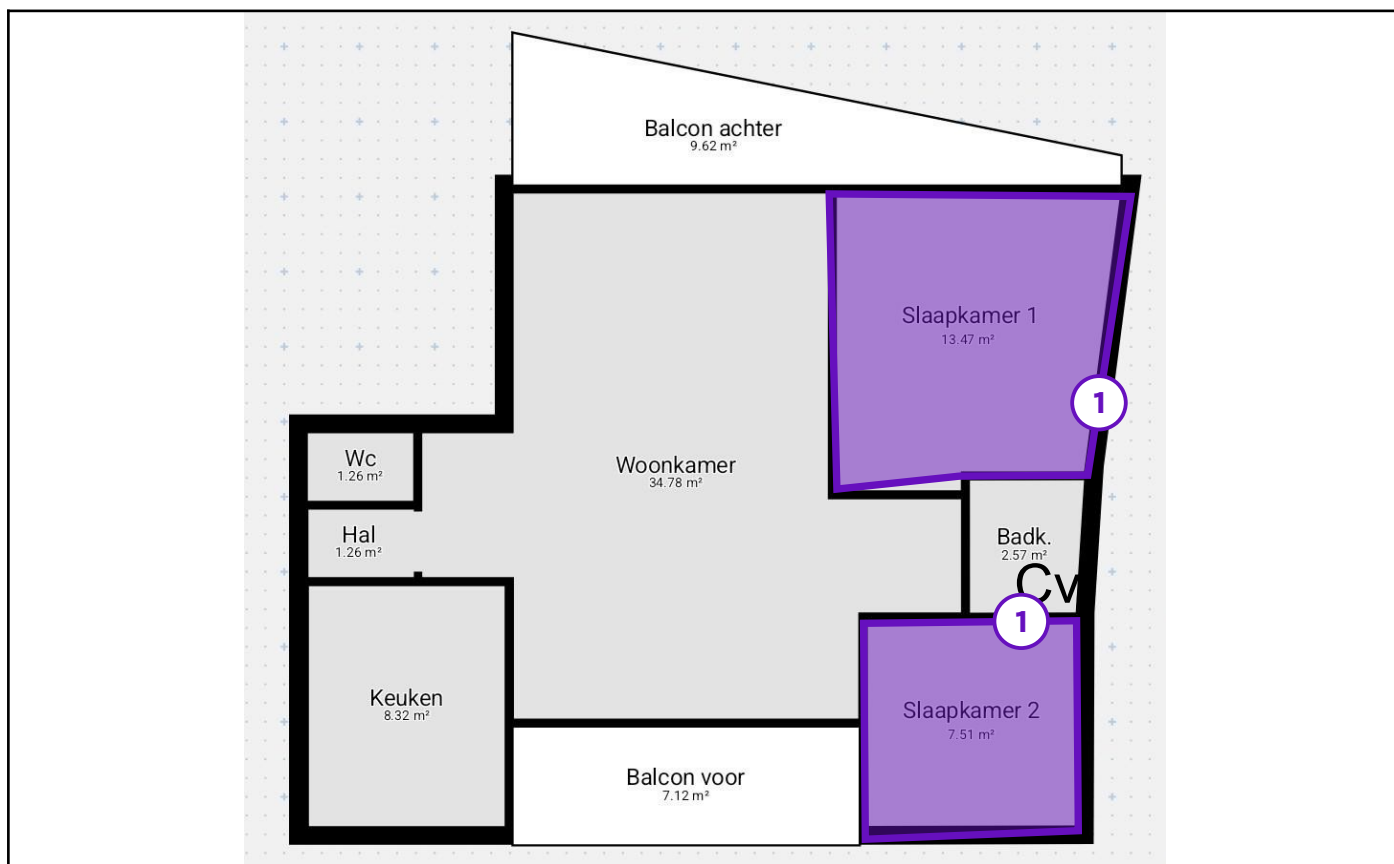
## Plan 1.4: Appartement bus 3

| Beschrijving | Type | Actie |
|---|---|---|
| 1. Vast tapijt slaapkamer 1 en 2 | Advies | - |
