# Asbestinventarisatetest

Weerstandlaan 61/85, 2660 Antwerpen

Attestnummer : 20260916-000443.000

Uitgegeven op : 16.09.2026

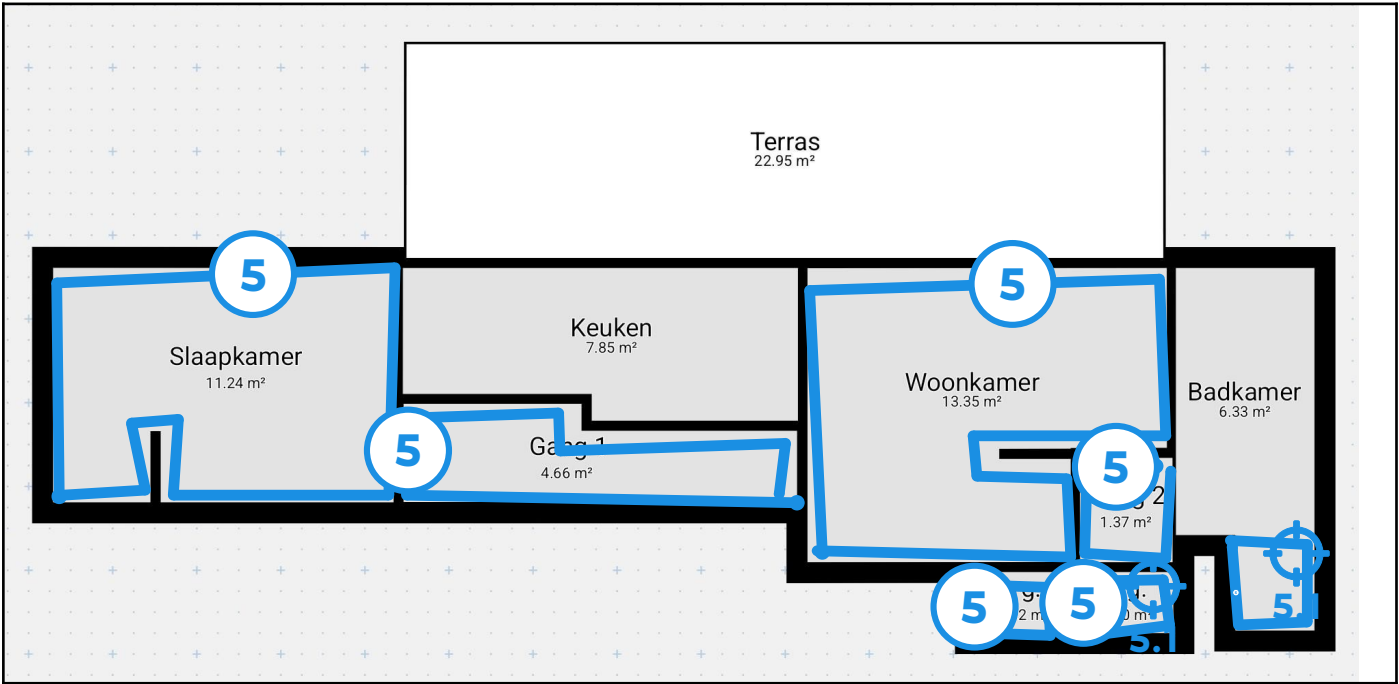
# Plan 1.1: Appartement bus 85

| Beschrijving | Type | Actie |
|---|---|---|
| 5.1 Code: 1.1 | Mengmonster | - |
