# Asbestinventarisatetest

Kanunnik Peetersstraat 169, 2600 Antwerpen  
Gemeenschappelijke delen

Attestnummer : 20251110-000068.000

Uitgegeven op : 10.11.2025

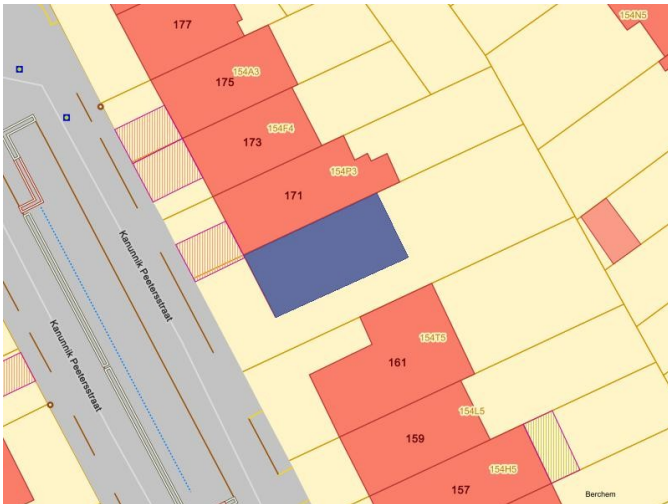
## Zone 1: Hoofdgebouw

- 0 Asbestmaterialen
- 0 Beperkingen
- 0 Uitsluitingen
- 0 Roerende goederen
- 0 Puin, steenslag, (water)bodem
- 0 Adviezen
- 0 Geen asbest

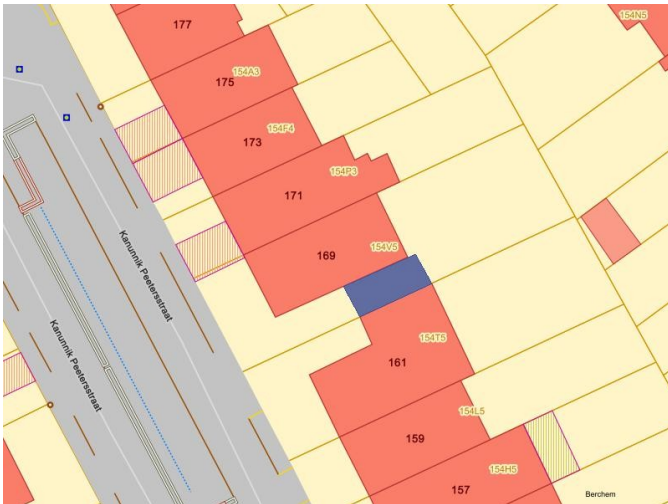
## Zone 2: Fietsberging

- 0 Asbestmaterialen
- 0 Beperkingen
- 1 Uitsluiting
- 0 Roerende goederen
- 0 Puin, steenslag, (water)bodem
- 0 Adviezen
- 0 Geen asbest
