# Asbestinventarisatetest

Kipdorp 45/53, 2000 Antwerpen

Attestnummer : **20260924-000344.000**

Uitgegeven op : **24.09.2026**

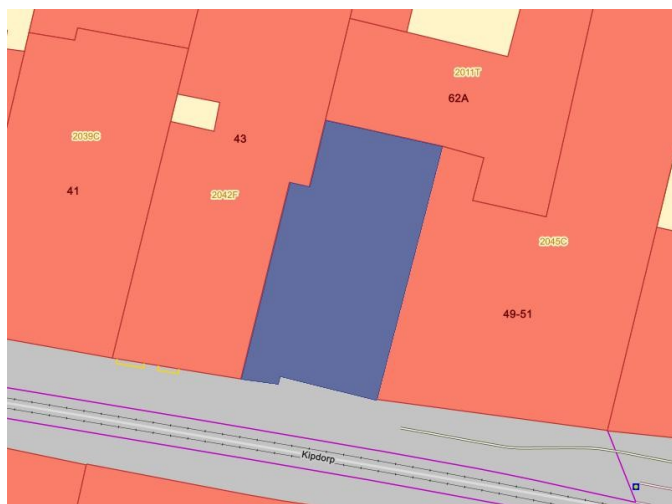
## Zone 1: Appartementsgebouw

- 0 Asbestmaterialen
- 0 Beperkingen
- 0 Uitsluitingen
- 0 Roerende goederen
- 0 Puin, steenslag, (water)bodem
- 0 Adviezen
- 0 Geen asbest

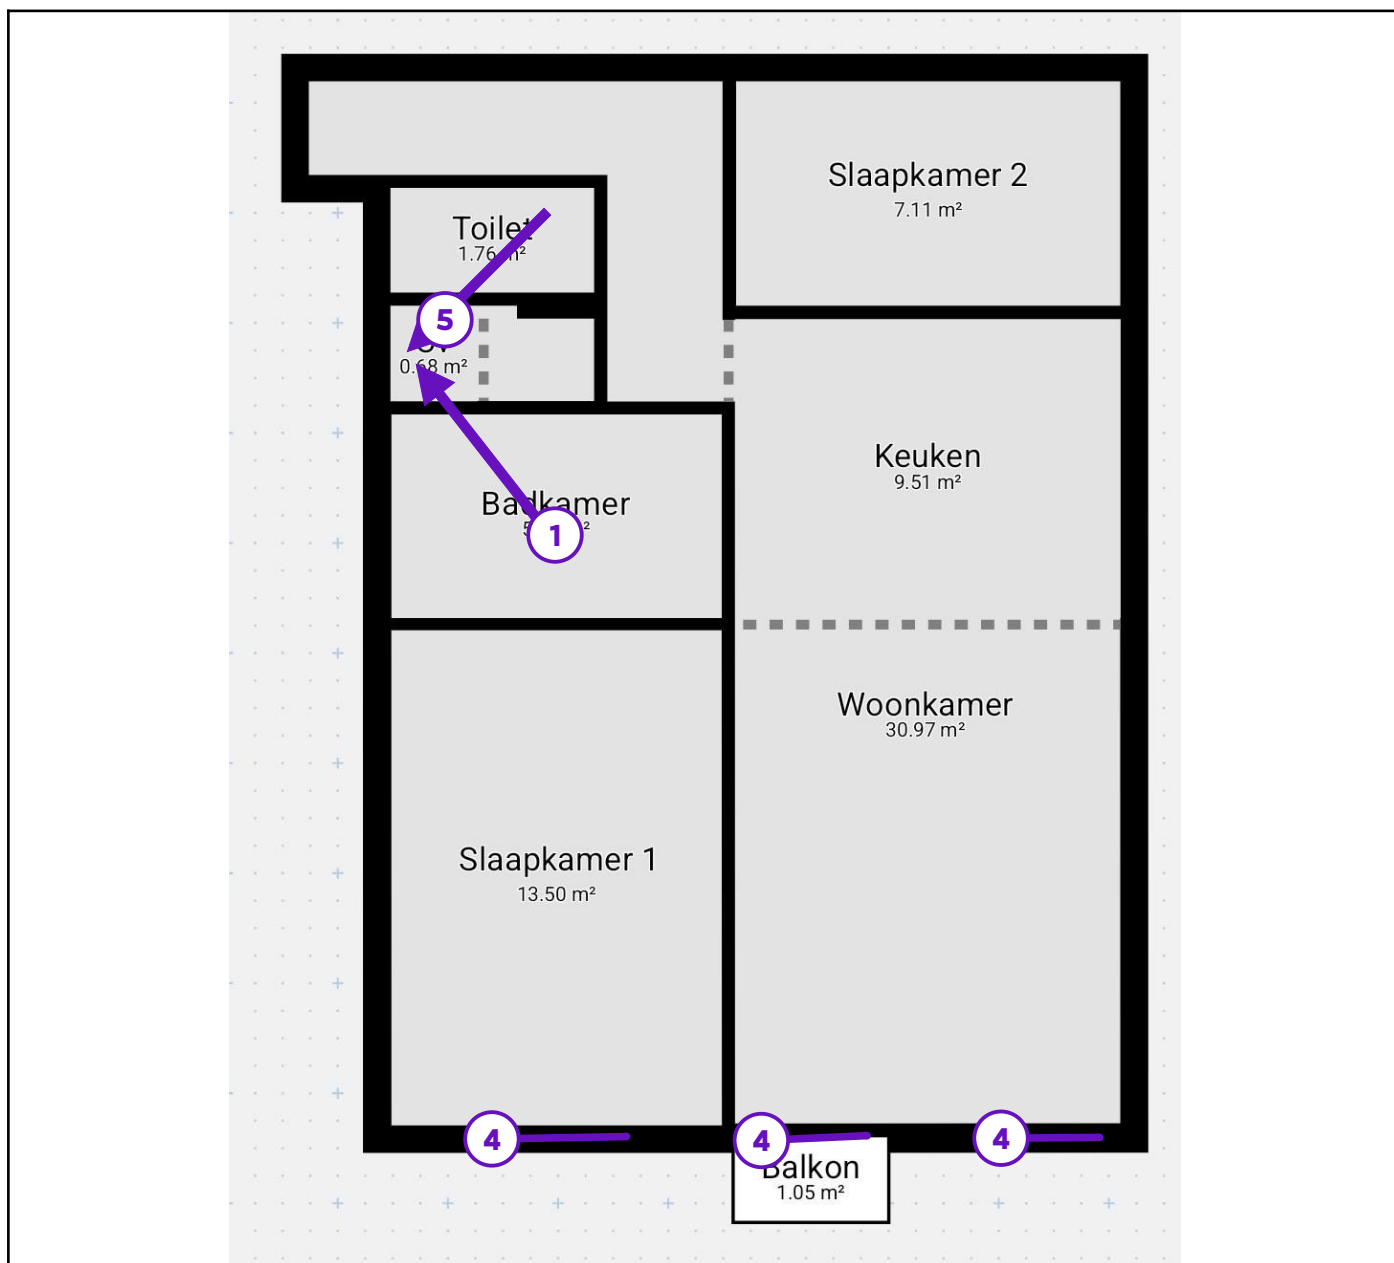
## Plan 1.1: Appartement bus 53

| Beschrijving | Type | Actie |
|---|---|---|
| 5. Rookgaskanaal stookketel | Overige ruimte of materiaal | - |

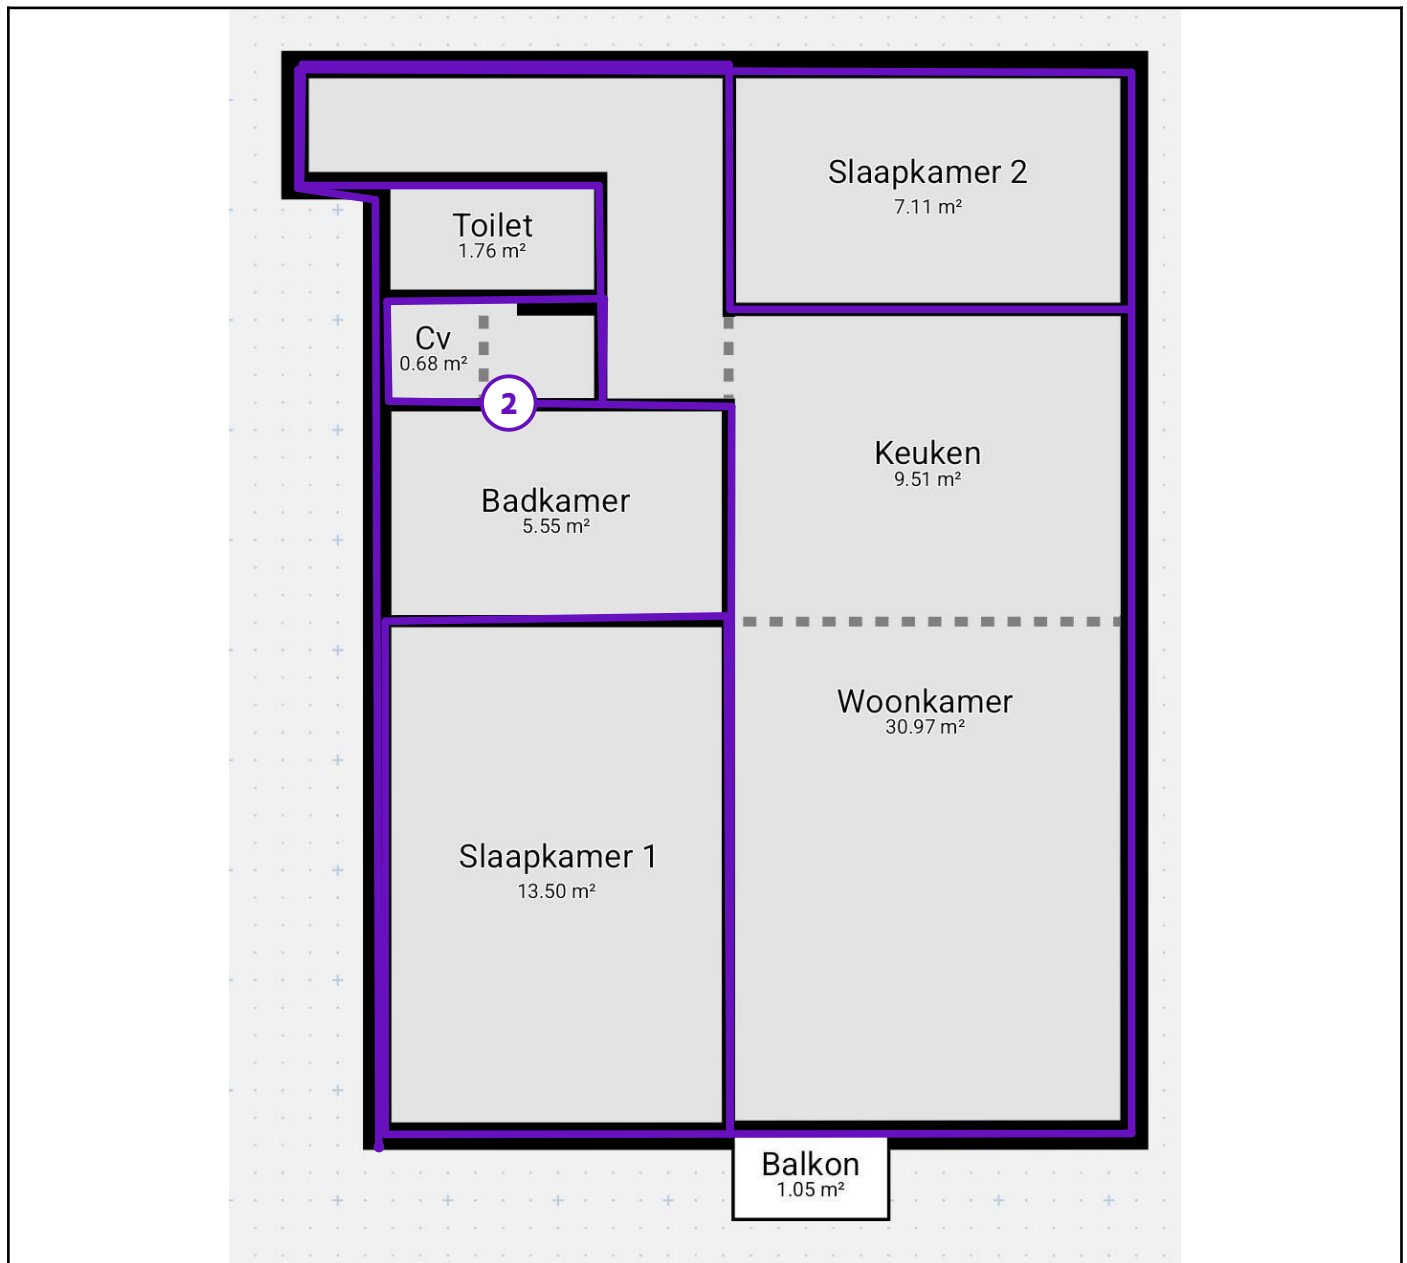
## Plan 1.2: Appartement bus 53

| Beschrijving | Type | Actie |
|---|---|---|
| 2. Pleisterwerk binnenmuren appartement | Overige ruimte of materiaal | - |

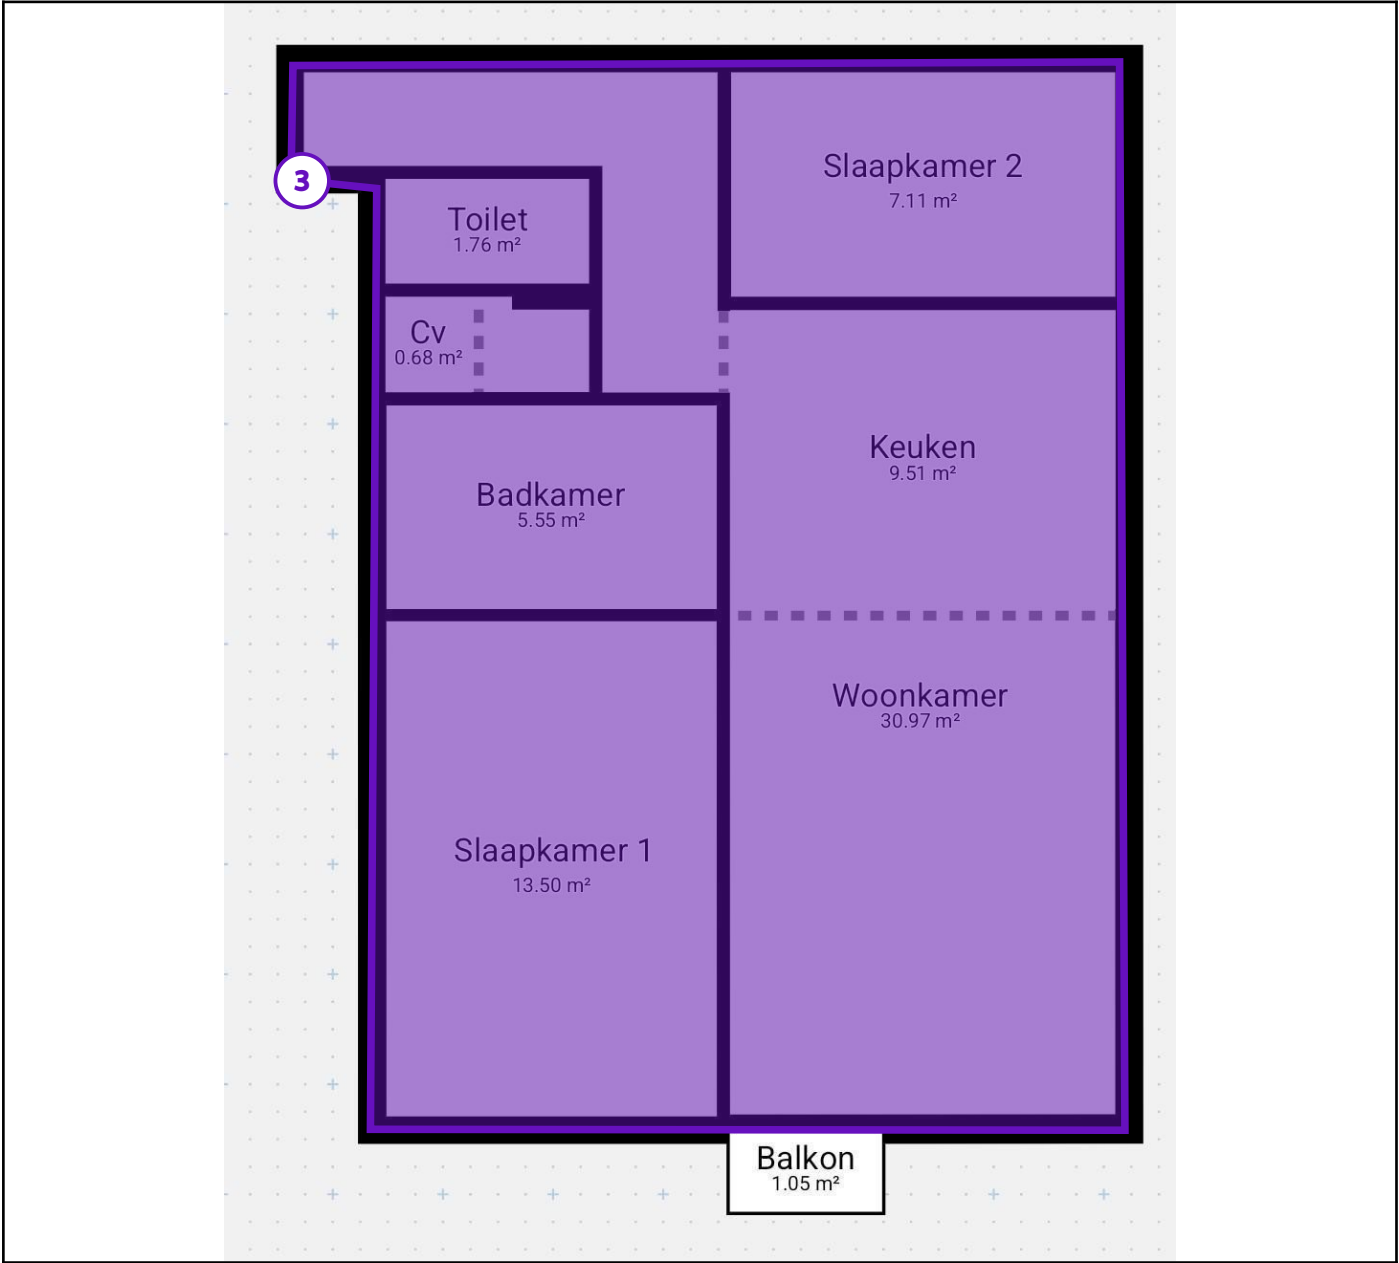
# Plan 1.3: Appartement bus 53

| Beschrijving | Type | Actie |
|---|---|---|
| 3. Pleisterwerk plafonds appartement | Overige ruimte of materiaal | - |

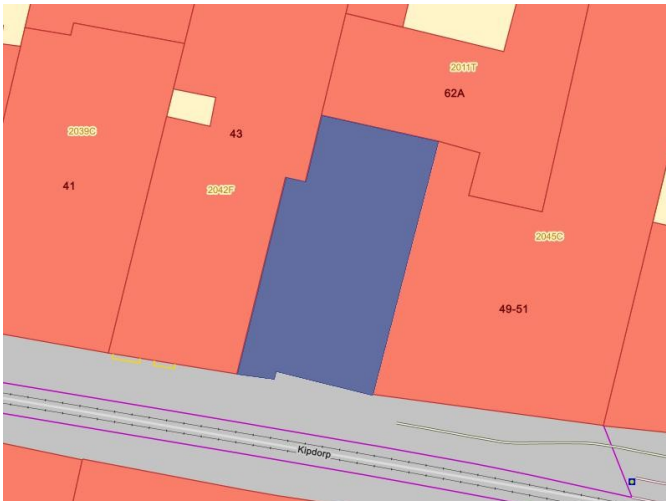
## Zone 2: Overig gebied

- 0 Asbestmaterialen
- 0 Beperkingen
- 0 Roerende goederen
- 0 Puin, steenslag, (water)bodem
- 0 Adviezen
- 0 Geen asbest
- 0 Afdruipzones/afvloeizones
