# Asbestinventarisatetest

De Roest d'Alkemadelaan 1/0301, 2600 Antwerpen

Attestnummer : 20261009-000371.000

Uitgegeven op : 09.10.2026

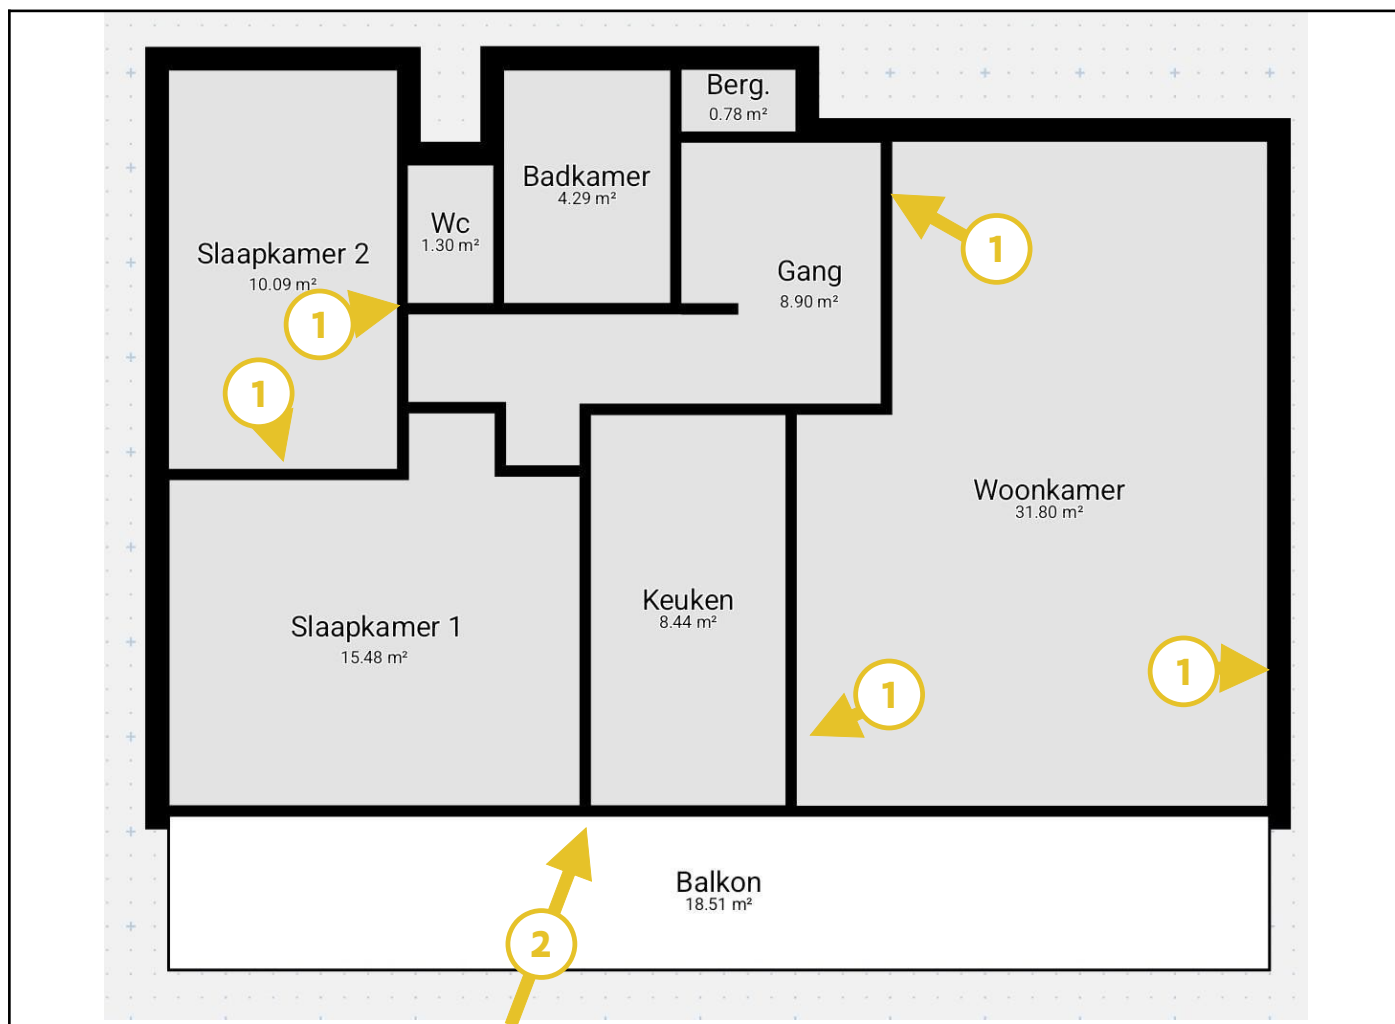
## Plan 1.2: Appartement bus 0301

| Beschrijving | Type | Actie |
|---|---|---|
| 2. Invulpaneel buitenschrijnwerk appartement | Asbestmateriaal | Zorgvuldig beheren |
