# Asbestinventarisatetest

Fruithoflaan 74/2, 2600 Antwerpen

Attestnummer : 20260518-000161.000

Uitgegeven op : 18.05.2026

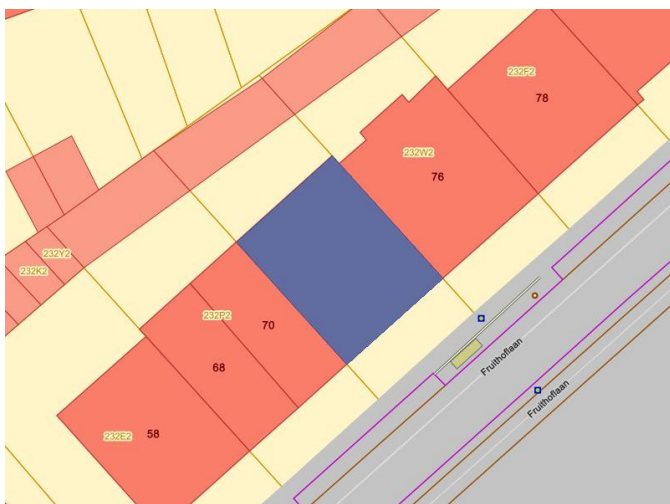
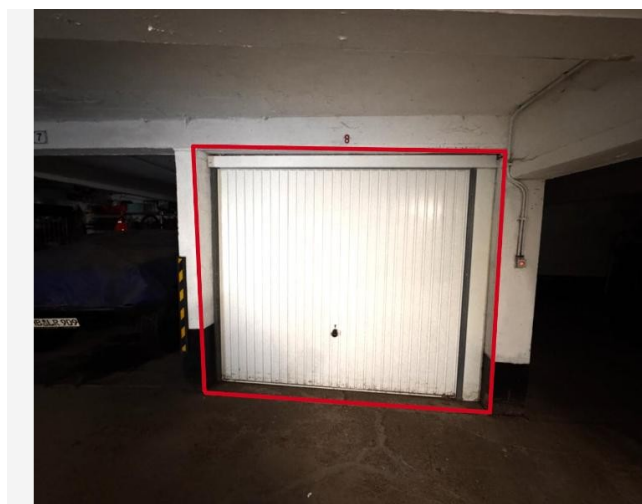
## Zone 3: Garagebox 8

Tijdens de inspectie vastgesteld:

- 1 **Asbestmateriaal**
- 0 Beperkingen
- 0 Uitsluitingen
- 0 Roerende goederen
- 0 Puin, steenslag, (water)bodem
- 0 Adviezen
- 0 Geen asbest
