# Asbestinventarisatattest

Fruithoflaan 83/301, 2600 Antwerpen

Attestnummer : 20261021-000564.000

**Asbestveilig** (maar niet asbestvrij)

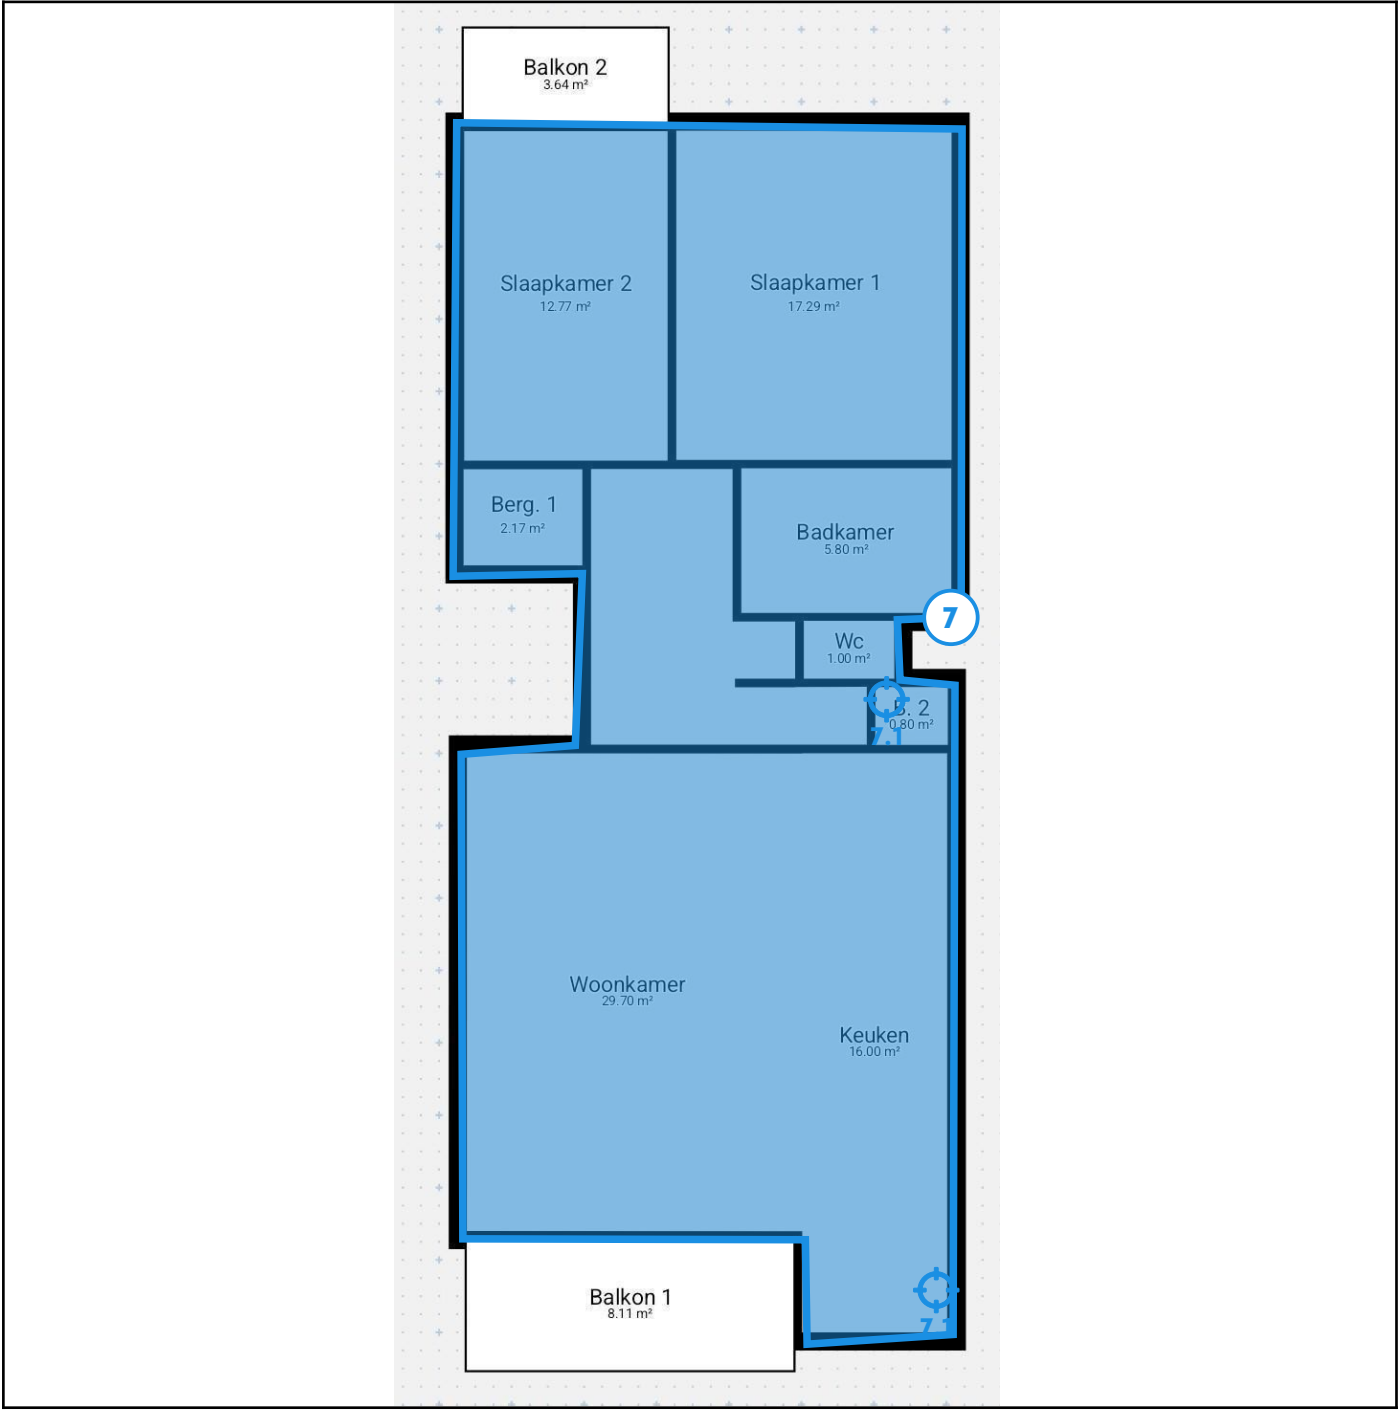
# Plan 1.4: Appartement bus 301

| Beschrijving | Type | Actie |
|---|---|---|
| 2. Technische koker appartement | Beperking | - |

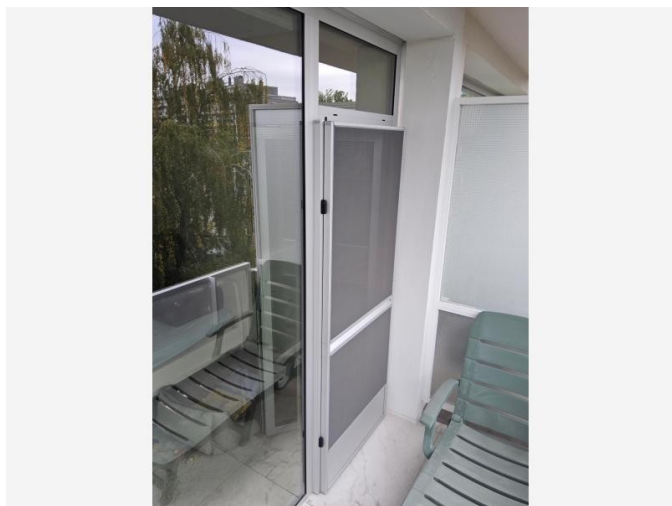
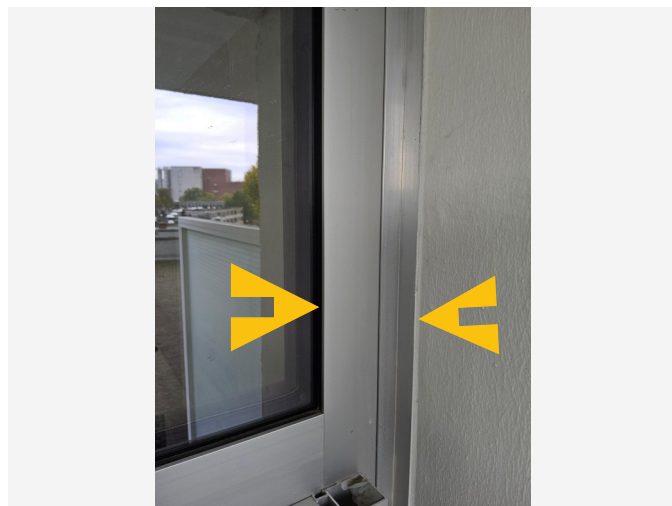
### Fiche 11: Afdichtingsmateriaal in en rond buitenschrijnwerk appartement

| Beschrijving | Notitie | Terug te vinden op plannen |
|---|---|---|
| Fiche 11: Afdichtingsmateriaal in en rond buitenschrijnwerk appartement | Soepele silicone en rubber. | - |
