Asbestinventarisatetest

Kortrijksesteenweg 1013, 9000 Gent

Attestnummer : 20260325-000041.000

Uitgegeven op : 25.03.2026

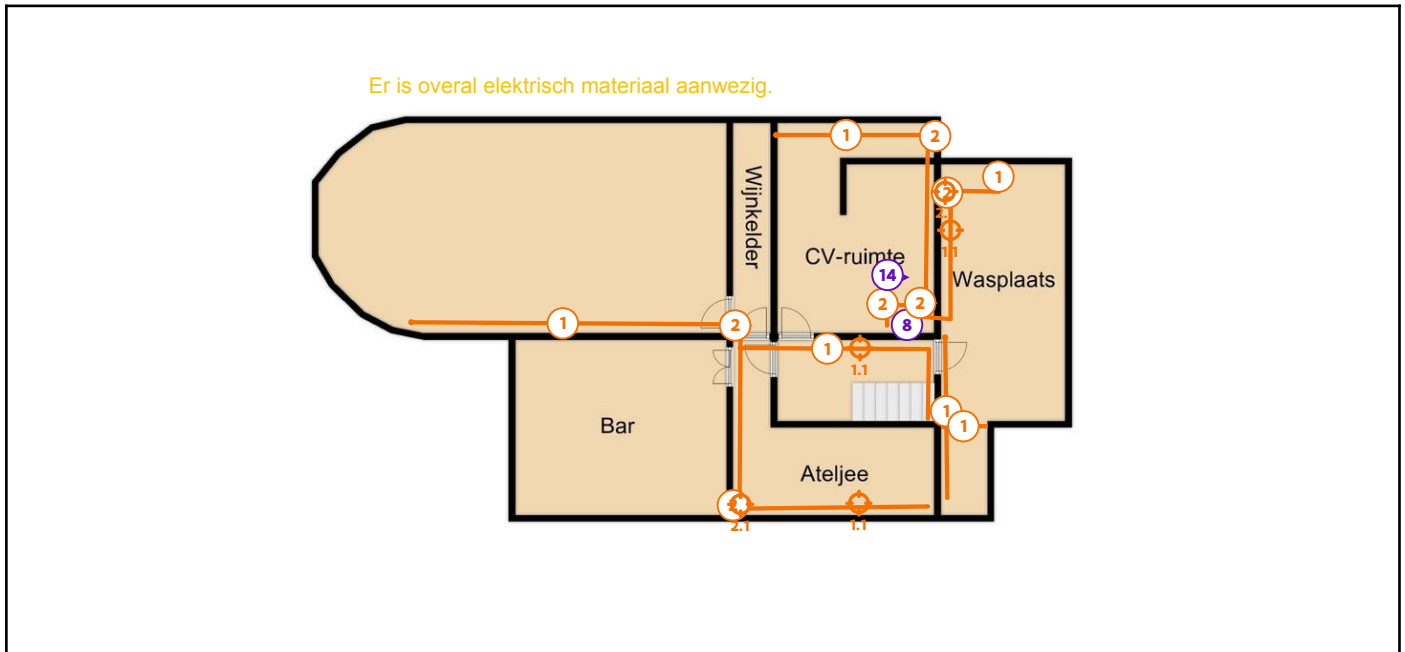
Plan 1.1: Kelder

Beschrijving	Type	Actie
1. Isolatie CV-buizen R	Asbestmateriaal	Verwijderen
1.1 Code: MM03	Mengmonster	-
2. CV-Buizen isolatie B	Asbestmateriaal	Verwijderen
2.1 Code: MM04	Mengmonster	-
4. Bakeliet elektrisch materiaal	Asbestmateriaal	Zorgvuldig beheren
8. Schouwschuiven / roetkleppen	Advies	-
14. Materialen aan de stookketel (dichtingen, isolerend materiaal)	Overige ruimte of materiaal	-

- Hermetische zone (erkend asbestverwijderaar)
Isolatie van CV-buizen in pleisterwerk is een niet hechtgebonden toepassing en mag niet doe-het-zelf verwijderd worden. Aangezien dit materiaal niet zonder scheuren of breken verwijderd kan worden, kunnen bij deze werken asbestvezels vrijkomen in een binnenruimte. Schakel een erkend asbestverwijderaar in om het pleisterwerk veilig te verwijderen en af te voeren.

- Hermetische zone (erkend asbestverwijderaar)
Asbesthoudend pleisterwerk rond CV-buizen is een niet hechtgebonden toepassing en mag niet doe-het-zelf verwijderd worden. Aangezien dit materiaal niet zonder scheuren of breken verwijderd kan worden, kunnen bij deze werken asbestvezels vrijkomen in een binnenruimte. Schakel een erkend asbestverwijderaar in om het pleisterwerk veilig te verwijderen en af te voeren.

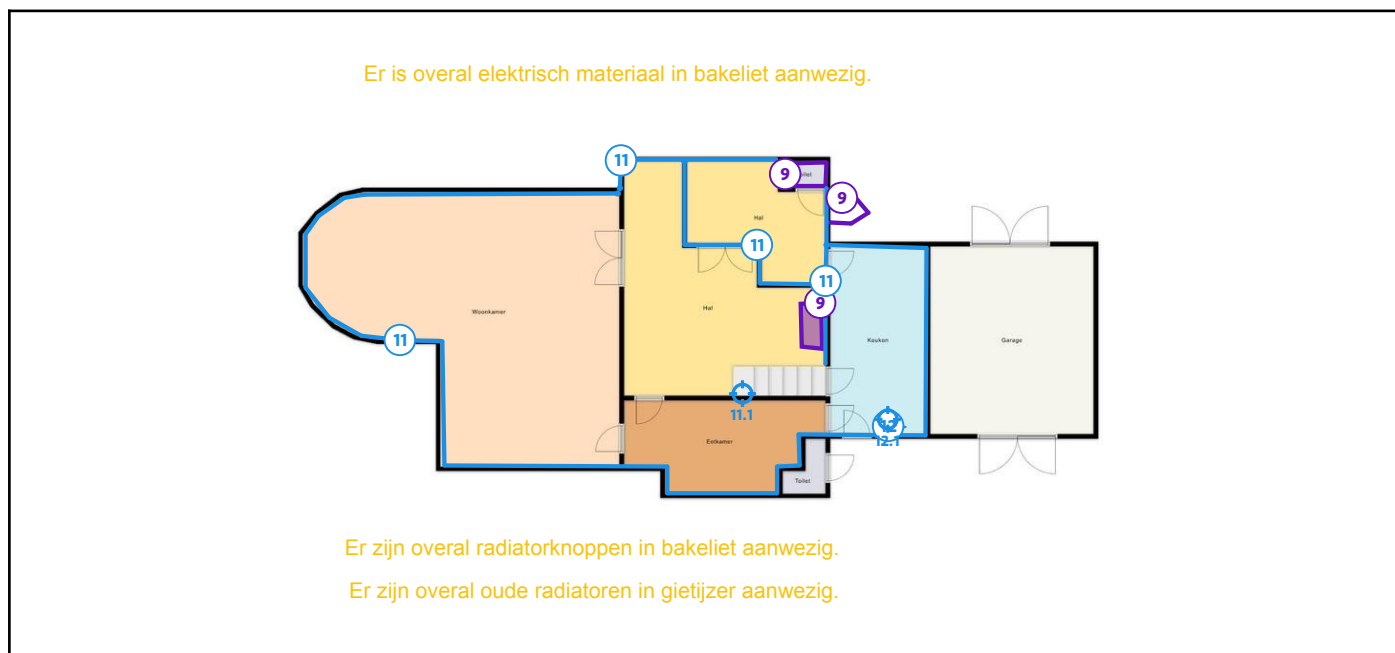
Plan 1.2: +0 Muren

Beschrijving	Type	Actie
4. Bakeliet elektrisch materiaal	Asbestmateriaal	Zorgvuldig beheren
6. Bakeliet draaiknop radiatoren	Asbestmateriaal	Zorgvuldig beheren
9. Faience tegelwerk badkamer/ toilet	Advies	-
10. Oude radiatoren	Advies	-
11. Pleisterwerk muren	Geen asbest	-
11.1 Code: MM01	Mengmonster	-
12. Anti-trillingsleertje onderzijde gootsteen	Geen asbest	-
12.1 Code: PM03	Puntmonster	-

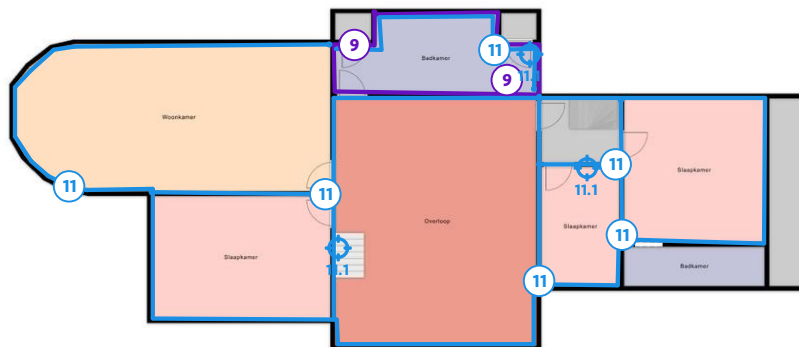
Plan 1.4: +1 Muren

Er zijn overal bakelieten radiatorknoppen aanwezig.

Er zijn overal schakelaars en stopcontacten in bakeliet aanwezig.

Er zijn overal oude radiatoren aanwezig.

Beschrijving	Type	Actie
4. Bakeliet elektrisch materiaal	Asbestmateriaal	Zorgvuldig beheren
6. Bakeliet draaiknop radiatoren	Asbestmateriaal	Zorgvuldig beheren
9. Faience tegelwerk badkamer/ toilet	Advies	-
10. Oude radiatoren	Advies	-
11. Pleisterwerk muren	Geen asbest	-
11.1 Code: MM01	Mengmonster	-

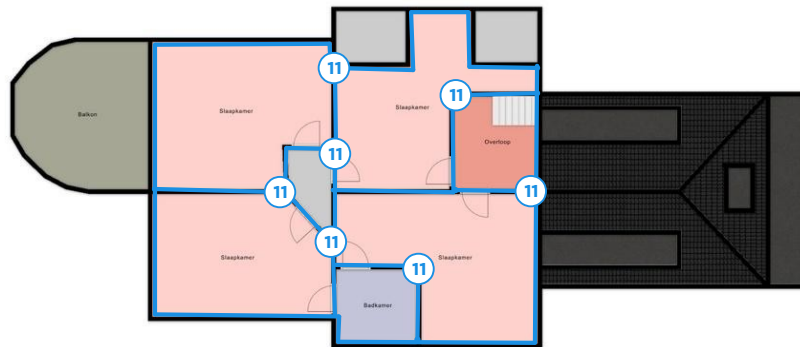
Er zijn overal bakelieten radiatorknoppen aanwezig.

Er zijn overal oude radiatoren aanwezig.

Er zijn overal bakelieten schakelaars en stopcontacten aanwezig.

Beschrijving	Type	Actie
4. Bakeliet elektrisch materiaal	Asbestmateriaal	Zorgvuldig beheren
6. Bakeliet draaiknop radiatoren	Asbestmateriaal	Zorgvuldig beheren
10. Oude radiatoren	Advies	-
11. Pleisterwerk muren	Geen asbest	-

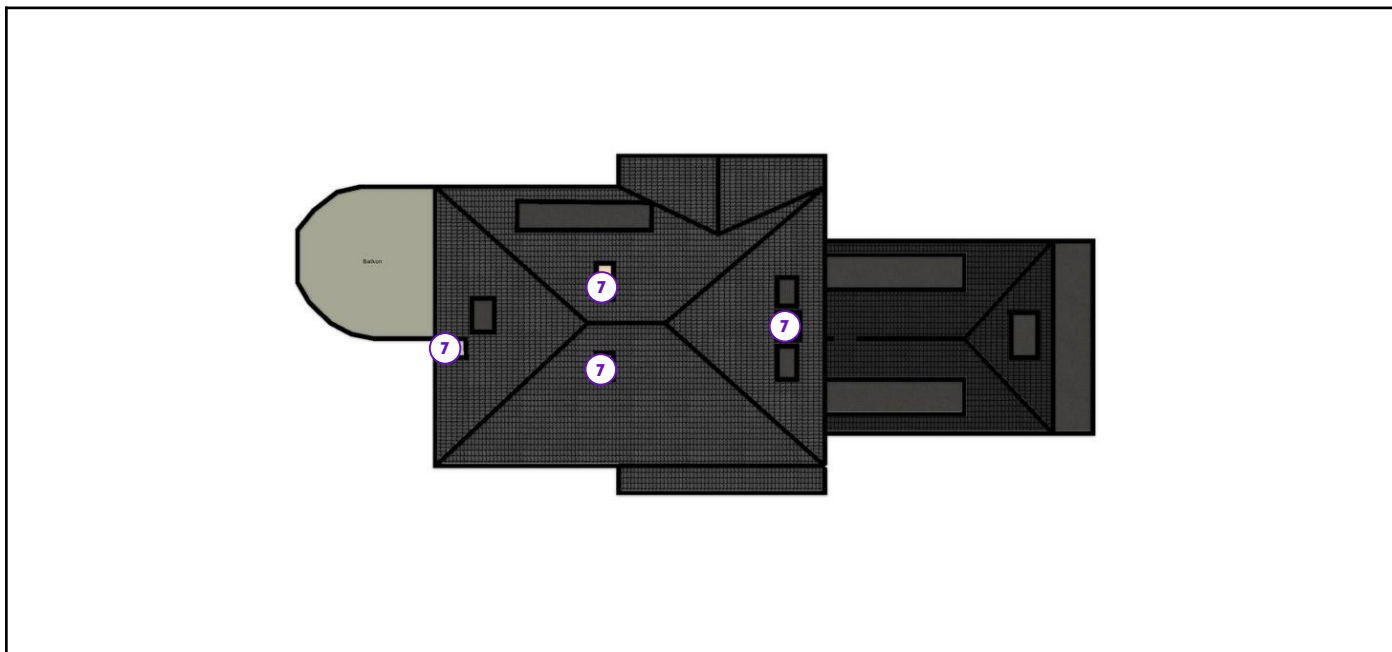
Plan 1.8: Dak woning

Beschrijving	Type	Actie
7. Schoorsteen rookgaskanaal - beoordeling	Beperking	-

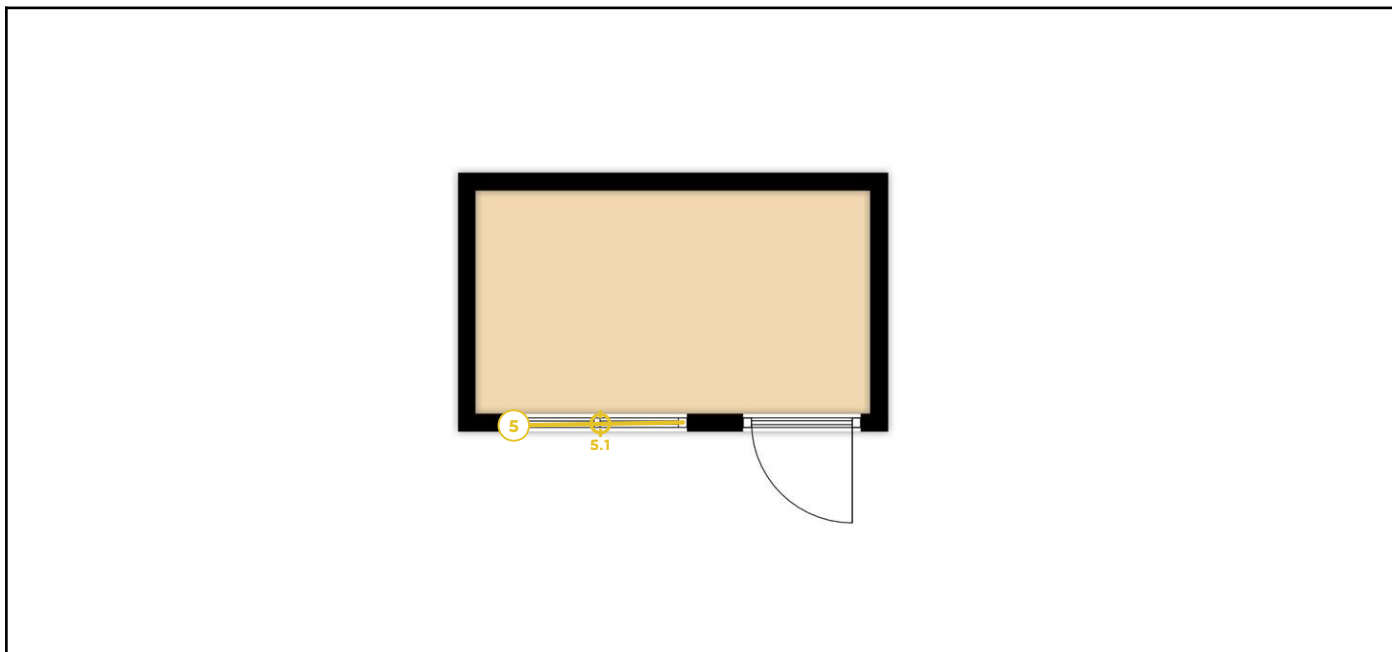
Plan 2.1: Tuinhuis +0

Beschrijving	Type	Actie
5. Mastiek oude ramen	Asbestmateriaal	Zorgvuldig beheren
5.1 Code: PM02	Puntmonster	-

- Eenvoudige handelingen: mag via doe-het-zelf of door werknemer(s) met opleidingsattest eenvoudige handelingen
Mastiek is een hechtgebonden toepassing. Deze dient voorzichtig te worden verwijderd ofwel door middel van bijvoorbeeld een spatel, ofwel in zijn geheel met schrijnwerk. Zorg ervoor dat er geen resten achterblijven. De mastiek voorzichtig los maken, zonder de toepassing zelf te breken, vooraf bevochtigen om stof te voorkomen. Standaard dragen van de nodige wegwerp beschermingsmiddelen FFP3-masker, handschoenen en Tyvek overall type 5-6. Dubbel verpakken in plastic zak en afvoeren naar het containerpark als hechtgebonden asbestafval.

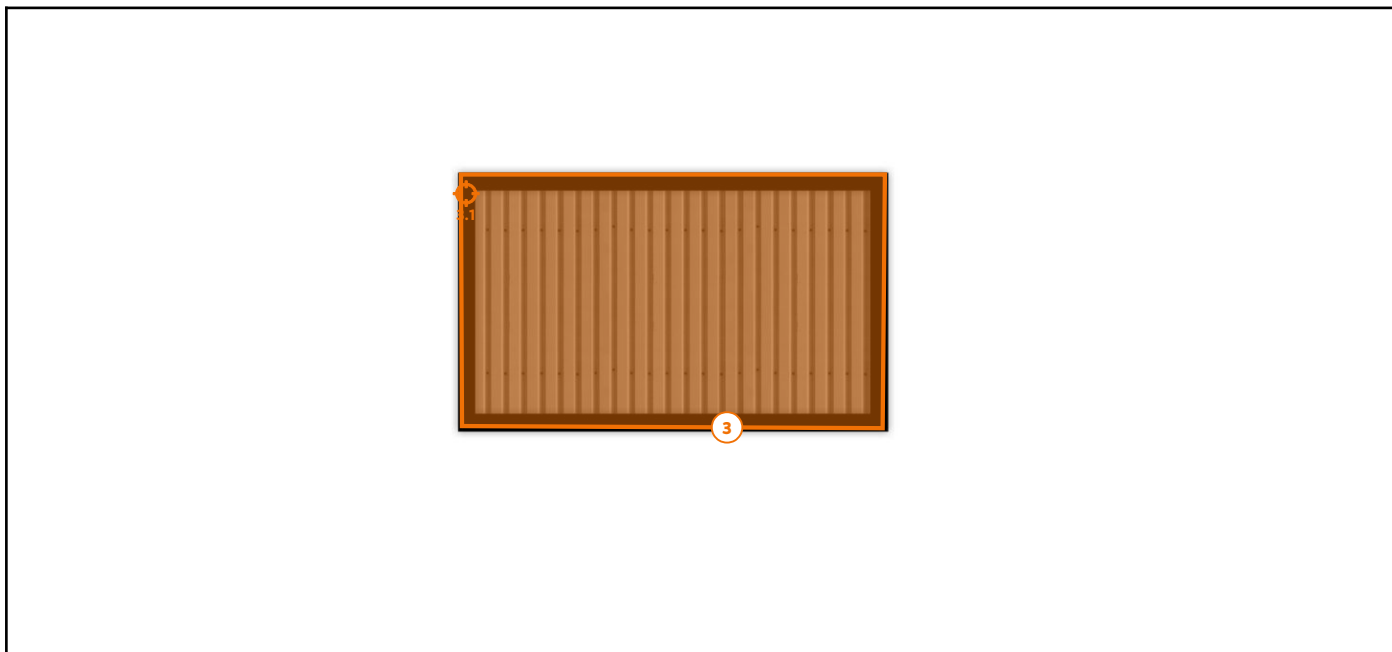
Plan 2.2: Tuinhuis dak

Beschrijving	Type	Actie
3. Golfplaat Tuinhuis	Asbestmateriaal	Verwijderen
3.1 Code: PM01	Puntmonster	-

- Eenvoudige handelingen: mag via doe-het-zelf of door werknemer(s) met opleidingsattest eenvoudige handelingen
De golfplaten kunnen voorzichtig losgeschroefd worden, zonder de toepassing zelf te breken, vooraf bevochtigen om stof te voorkomen. Standaard dragen van de nodige wegwerpbeschermingsmiddelen FFP3-masker, handschoenen en Tyvek overall type 5-6. Dubbel verpakken in plastic zak en afvoeren naar het containerpark als hechtgebonden asbestafval.
