# Asbestinventarisatetest

Warande 110, 9270 Laarne

Attestnummer : 20260419-000054.000

Uitgegeven op : 19.04.2026

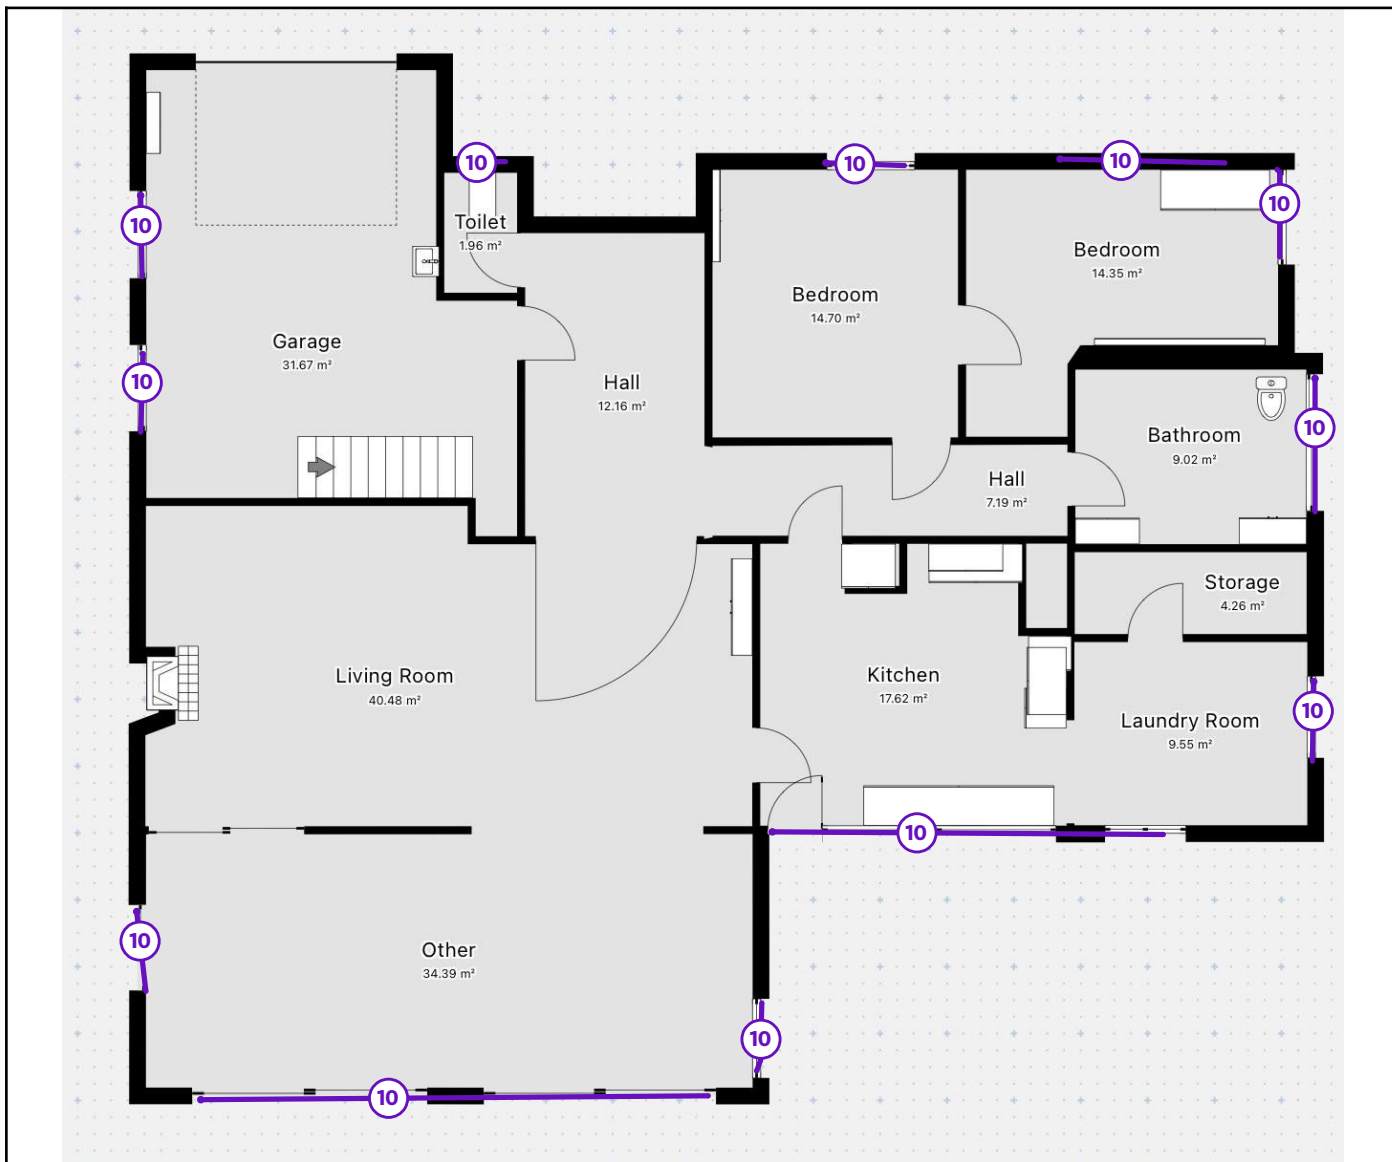
# Plan 1.3: GELIJKVLOERS

Beschrijving	Type	Actie
10. Kit niet verdacht (visueel vastgesteld)	Overige ruimte of materiaal	-

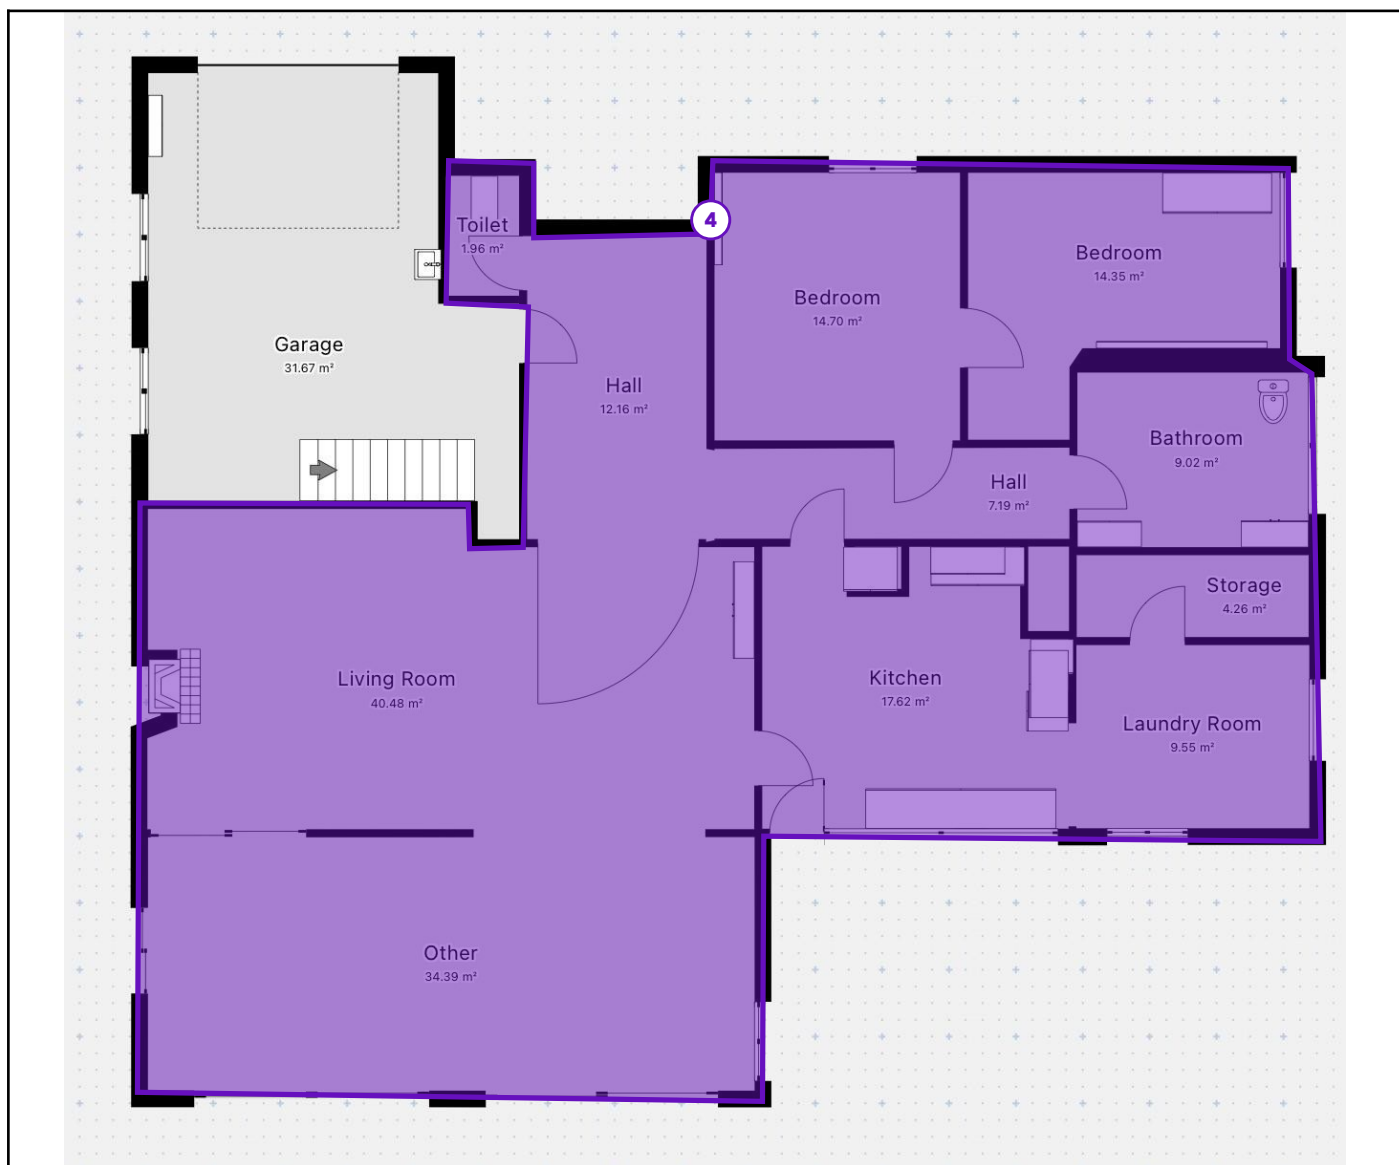
## Plan 1.4: GELIJKVLOERS

Beschrijving	Type	Actie
4. Valse plafonds	Advies	-

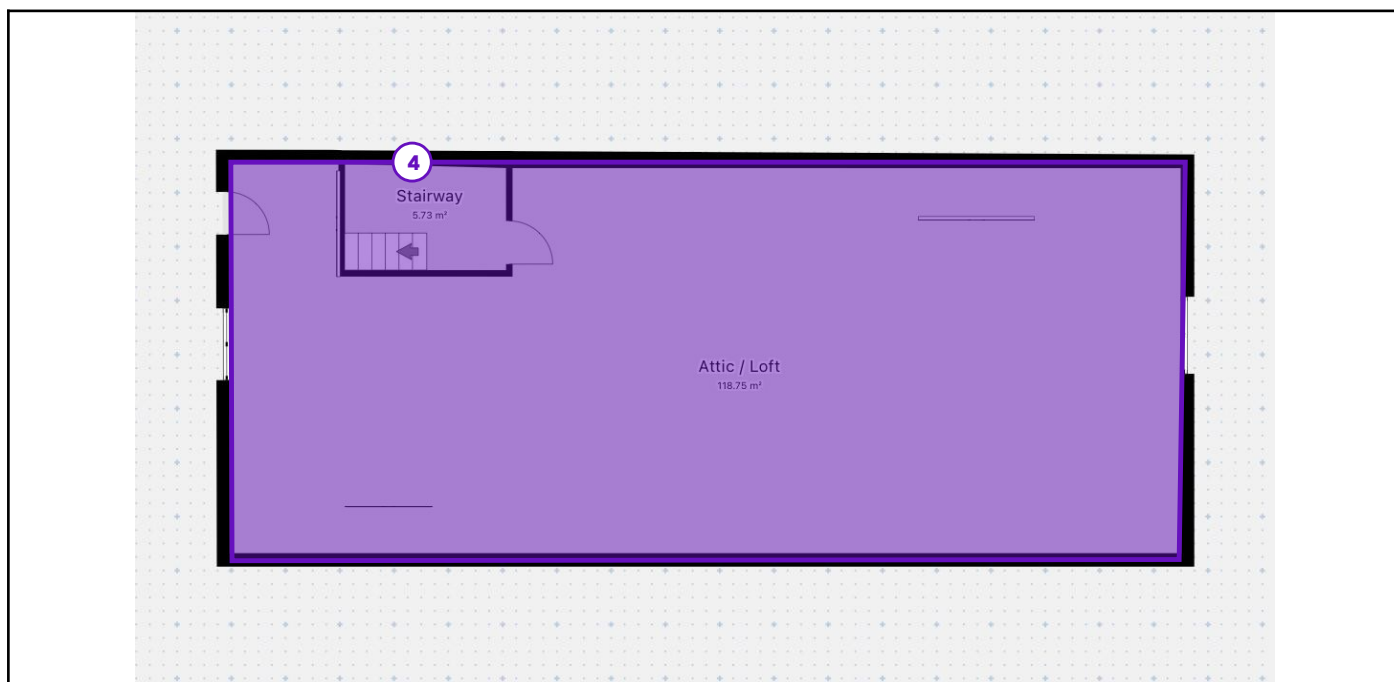
## Plan 1.5: ZOLDER

Beschrijving	Type	Actie
4. Valse plafonds	Advies	-

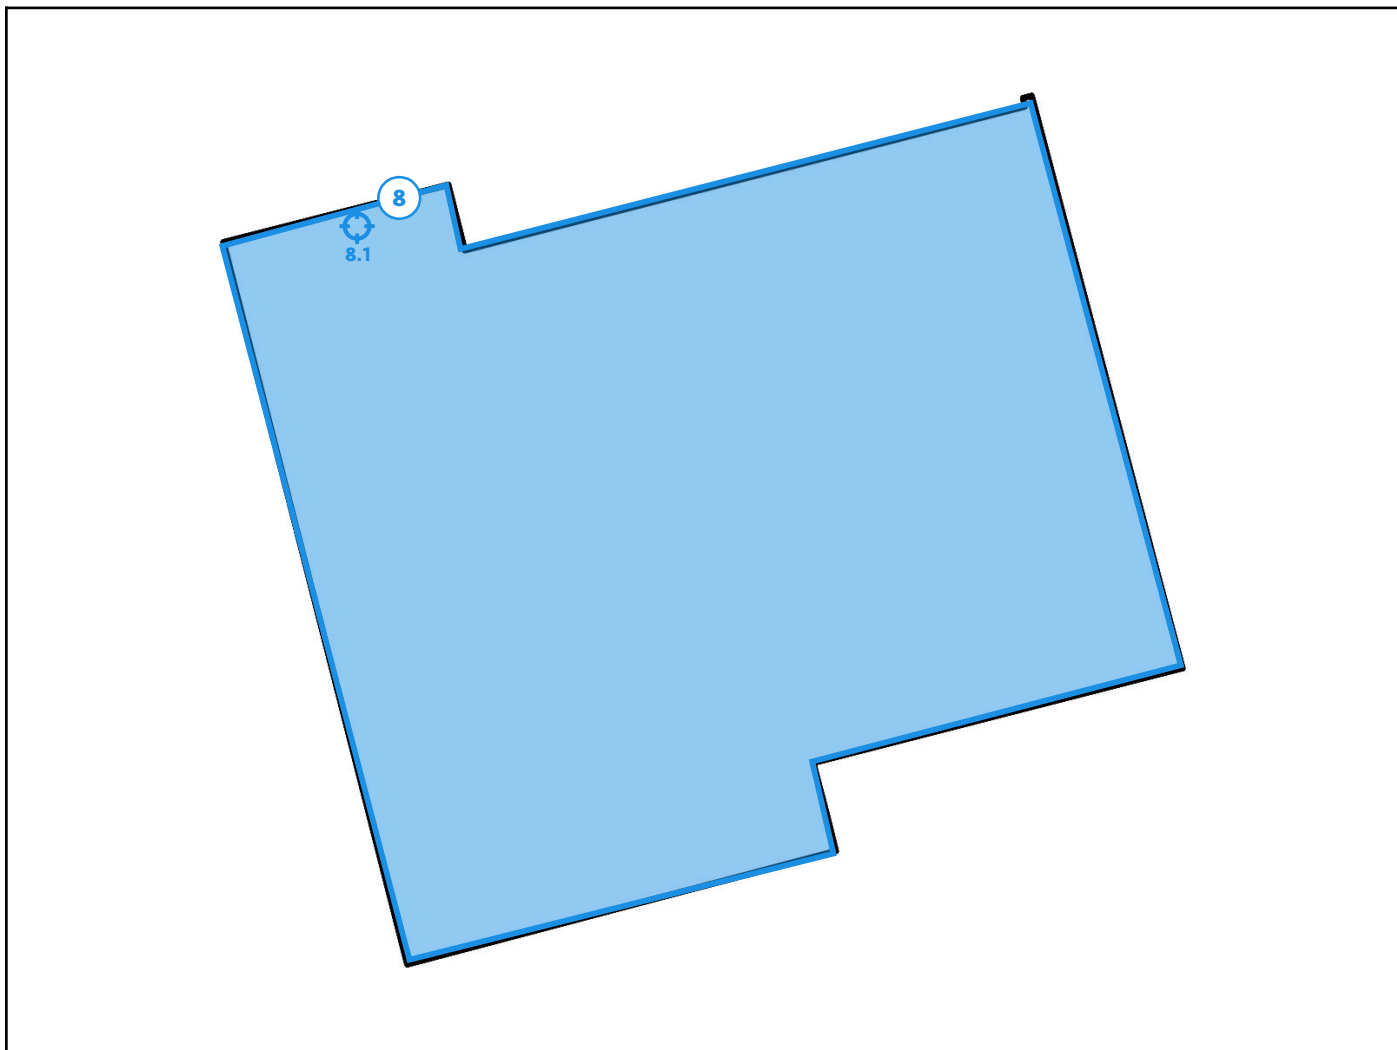
## Plan 1.6: Hoofdgebouw plan

Beschrijving	Type	Actie
8. Onderdak (staalname)	Geen asbest	-
8.1 Code: M02 - ONDERDAK	Puntmonster	-

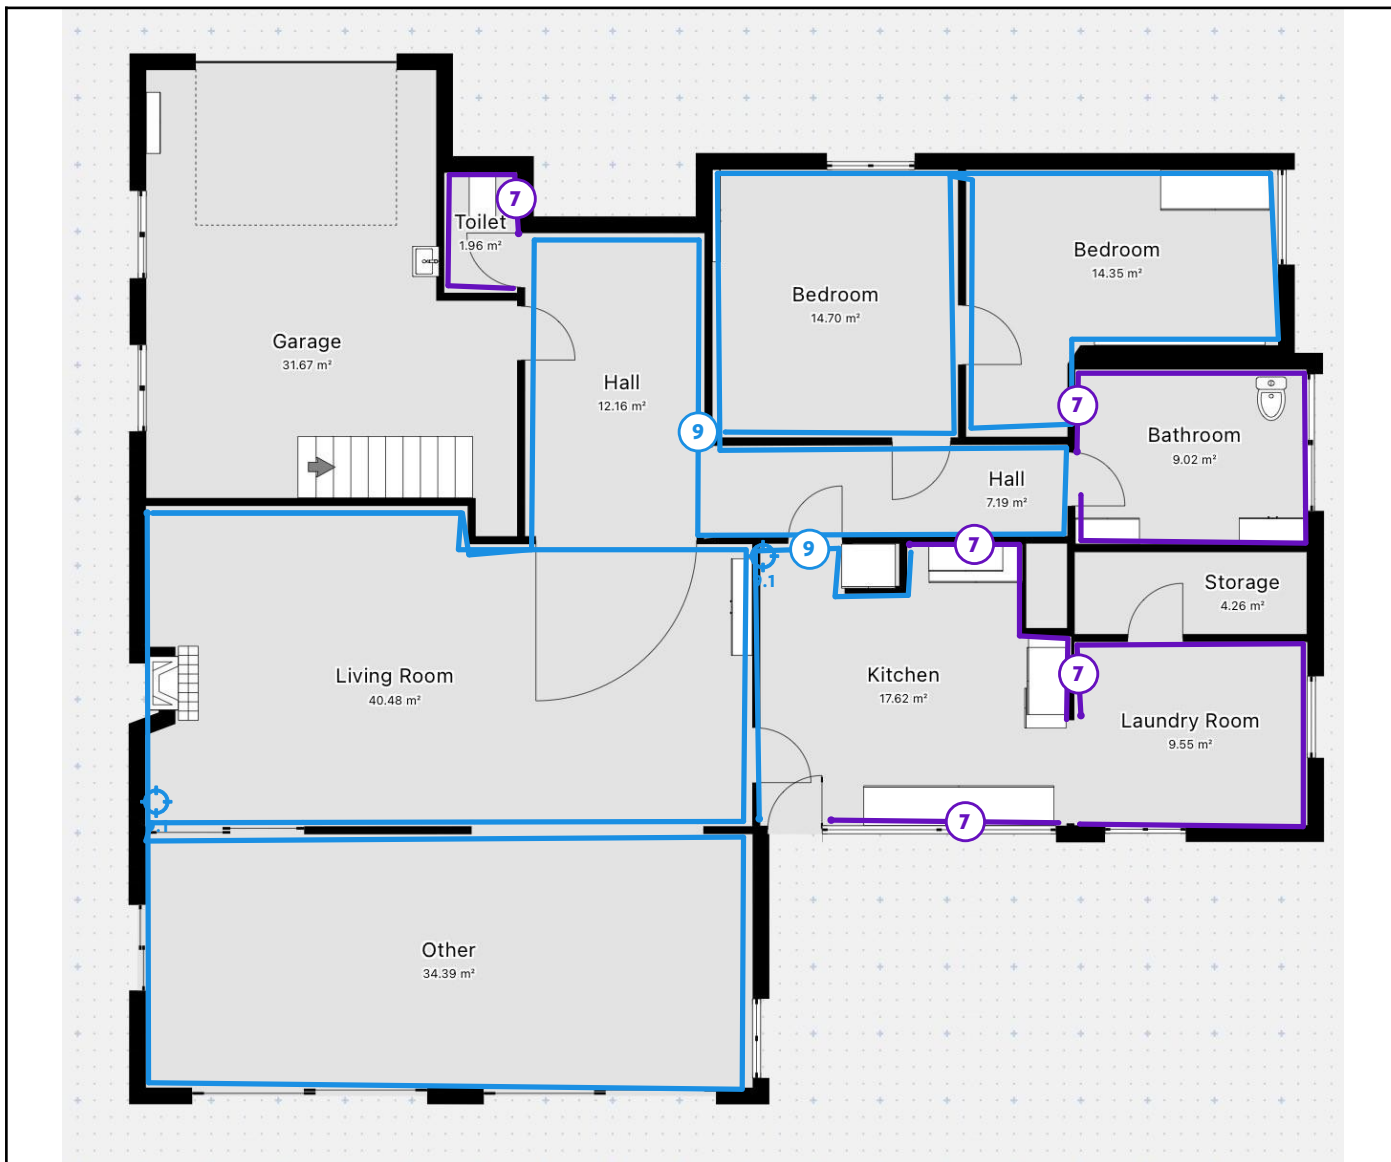
# Plan 1.7: GELIJKVLOERS

Beschrijving	Type	Actie
7. Tegellijn niet zichtbaar	Advies	-
9. Muurpleister	Geen asbest	-
9.1 Code: M01 - PL MUUR	Mengmonster	-

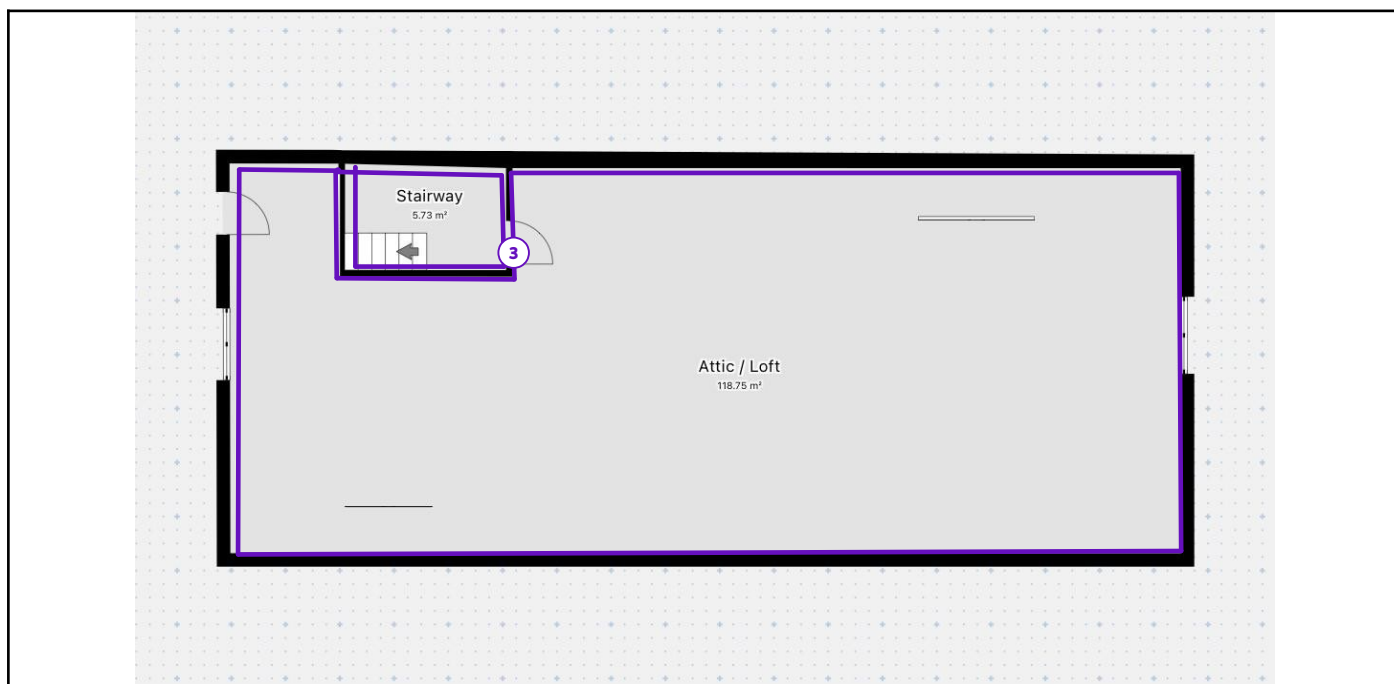
## Plan 1.8: ZOLDER

Beschrijving	Type	Actie
3. Valse wanden	Advies	-

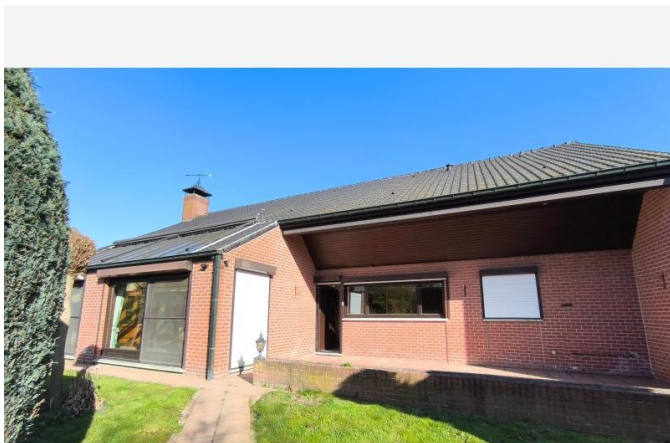
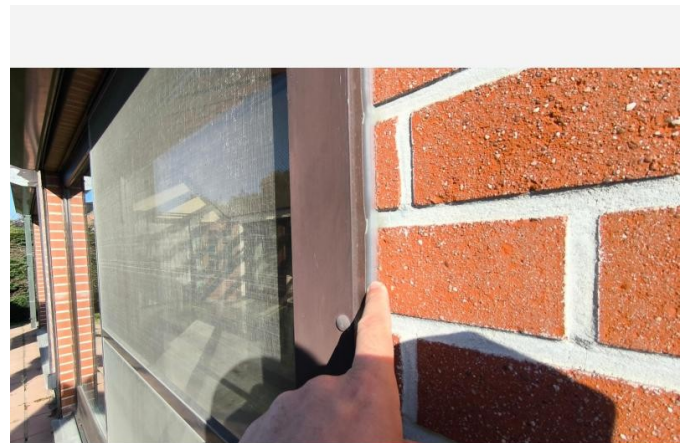
## Fiche 10: Kit niet verdacht (visueel vastgesteld)

Beschrijving	Notitie	Terug te vinden op plannen
Fiche 10: Kit niet verdacht (visueel vastgesteld)	De gebruikte siliconen kit is niet asbestverdacht	Plan 1.3: GELIJKVLOERS
Fiche 11: Dakbedekking niet verdacht.	De dakbedekking wordt gecontroleerd. deze bestaat uit DAKPANNEN en bevat geen asbest verdachte materialen.	-
