Asbestinventarisatetest

A. Burvenichlaan 29/4B, 1780 Wemmel

Attestnummer : 20231120-000484.000

Uitgegeven op : 20.11.2023

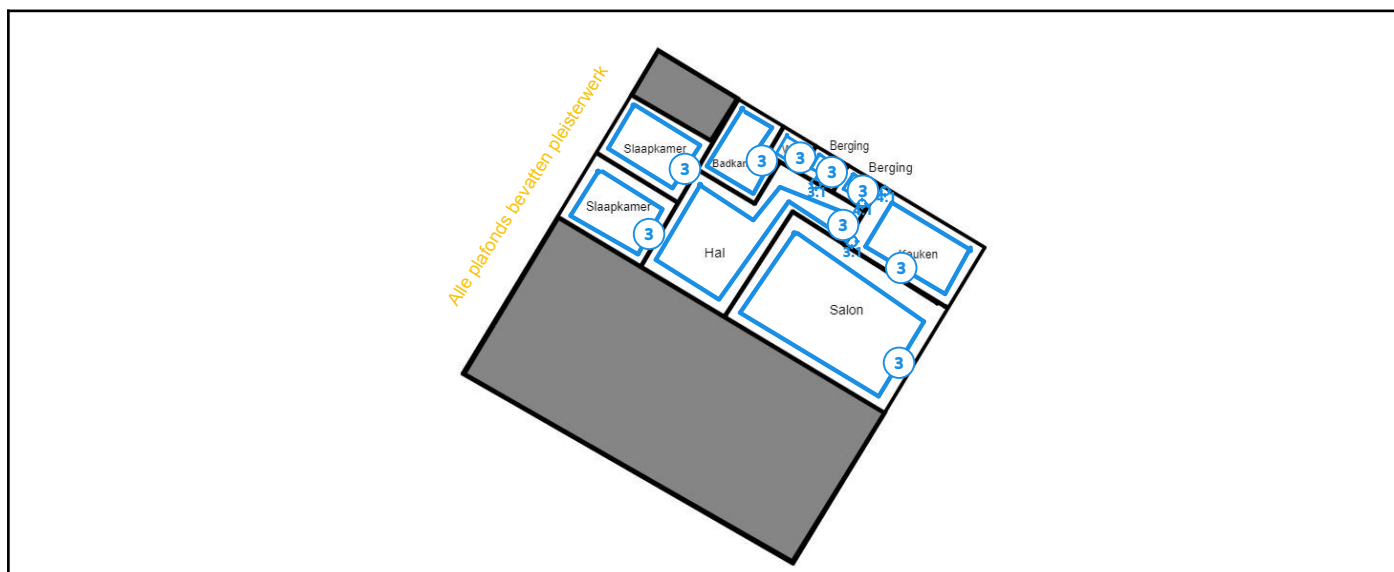
Plan 1.1: Plattegrond Appartement

Beschrijving	Type	Actie
3. Pleister wanden (mm)	Geen asbest	-
3.1 Code: A258-1	Mengmonster	-
4. Pleister plafonds	Geen asbest	-
4.1 Code: A258-2	Mengmonster	-
